Problemas de Campo em Pintura Anticorrosiva

Adauto Riva / Marcelo Rufo / Heron P. Mendes

Renner Coatings / Air Products / Brafer

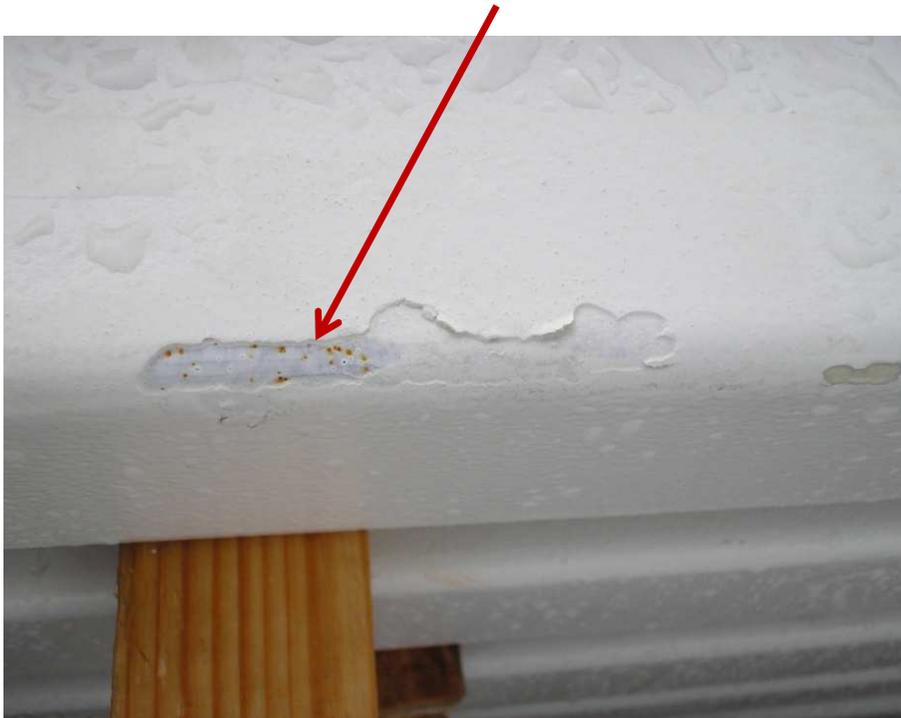
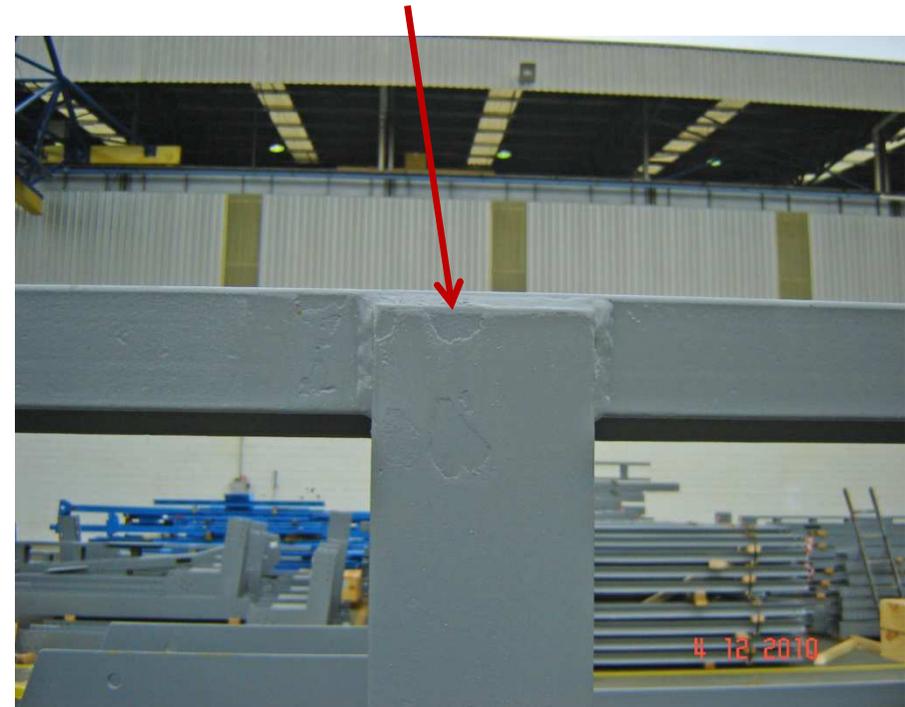
As fotos em questão mostram problema de movimentação e transporte associado a retoques mal executados.

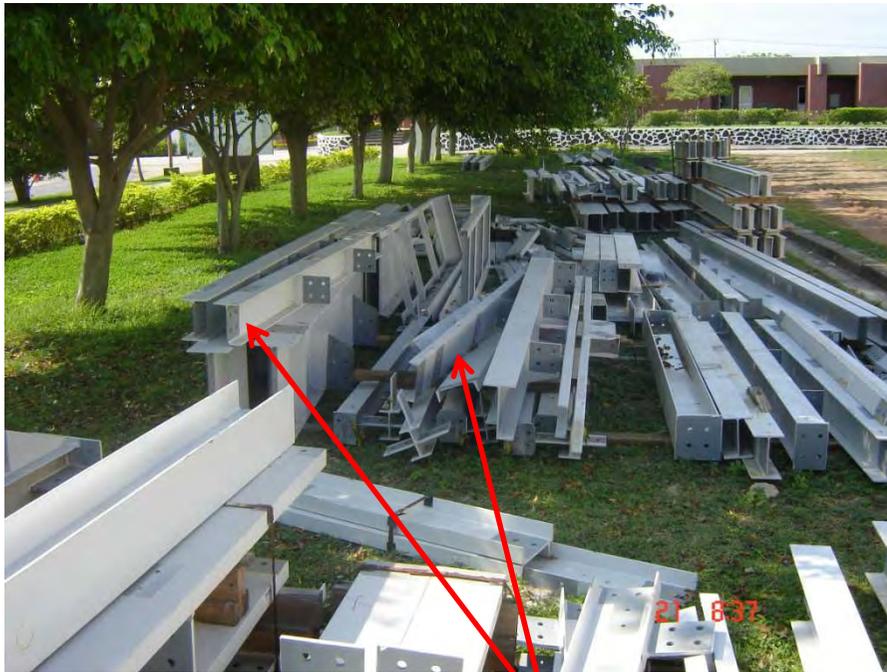
Peças empilhadas de forma incorreta - sem separação - dificultando o acesso para movimentação.

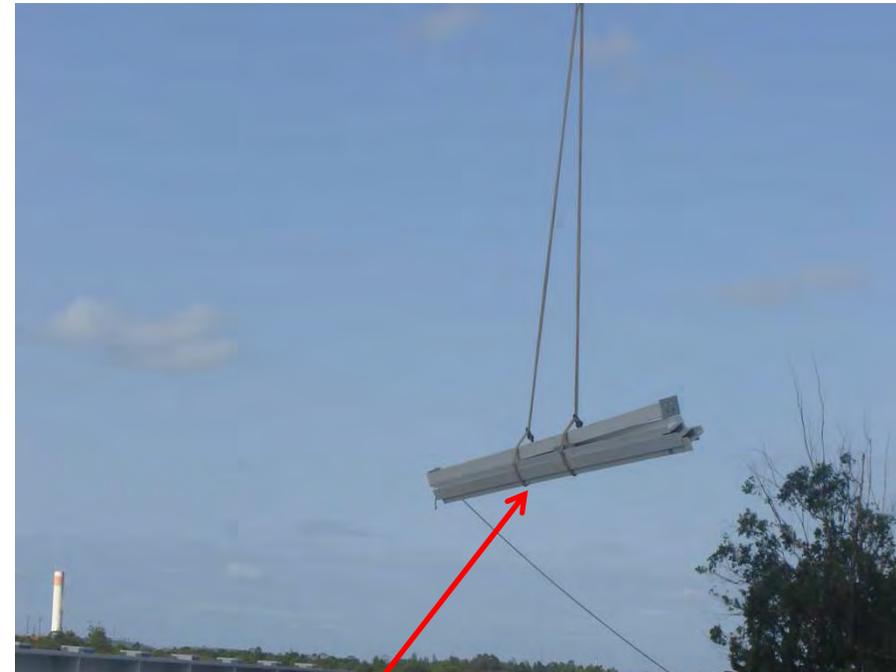
Içamento sem nenhum cuidado de separação entre as peças causando danos em todas as arestas.

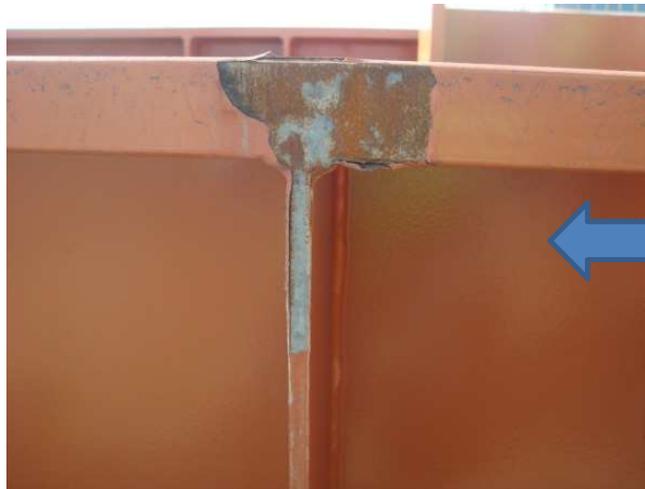
Esquema de Pintura: Epóxi RZ - 60 μm + Epóxi Dupla Função - 200 μm

Danos devidos ao apoio nas madeiras de separação das peças no carregamento / transporte – Distância percorrida 1236 km.

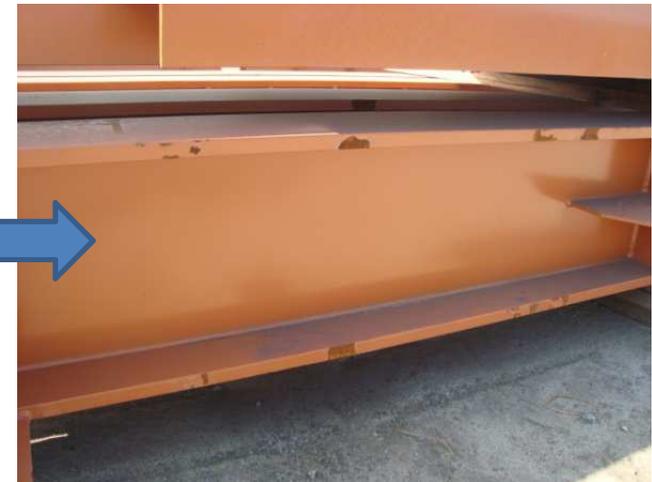
Dano ocasionado pelo uso da empilhadeira para virar as peças

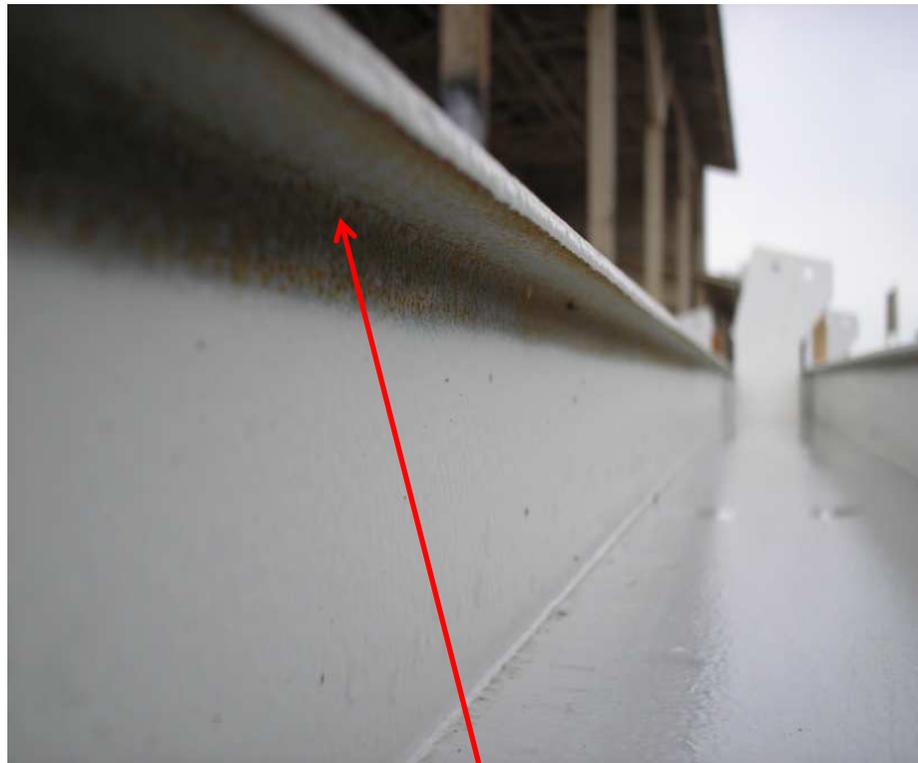
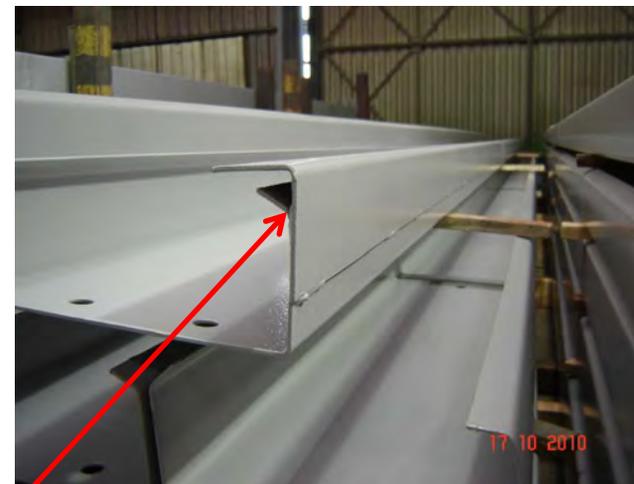
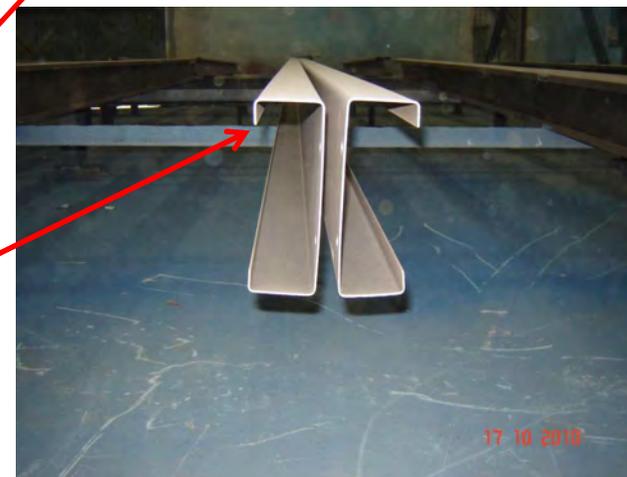
Muitos detalhes de projeto inviabilizam o tratamento e aplicação adequados dos revestimentos, favorecendo falhas e corrosão precoce.

**Perfis
enrijecidos**

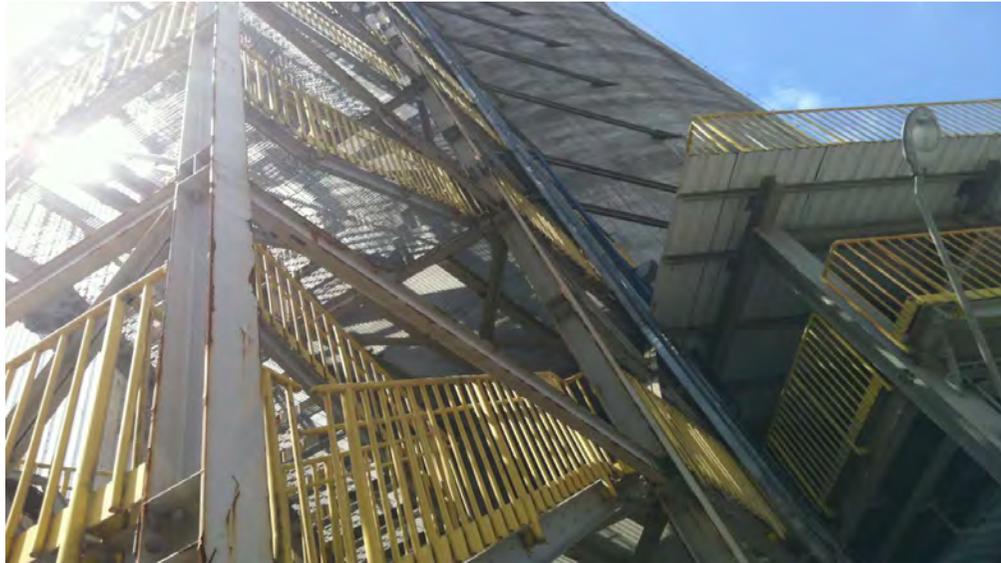
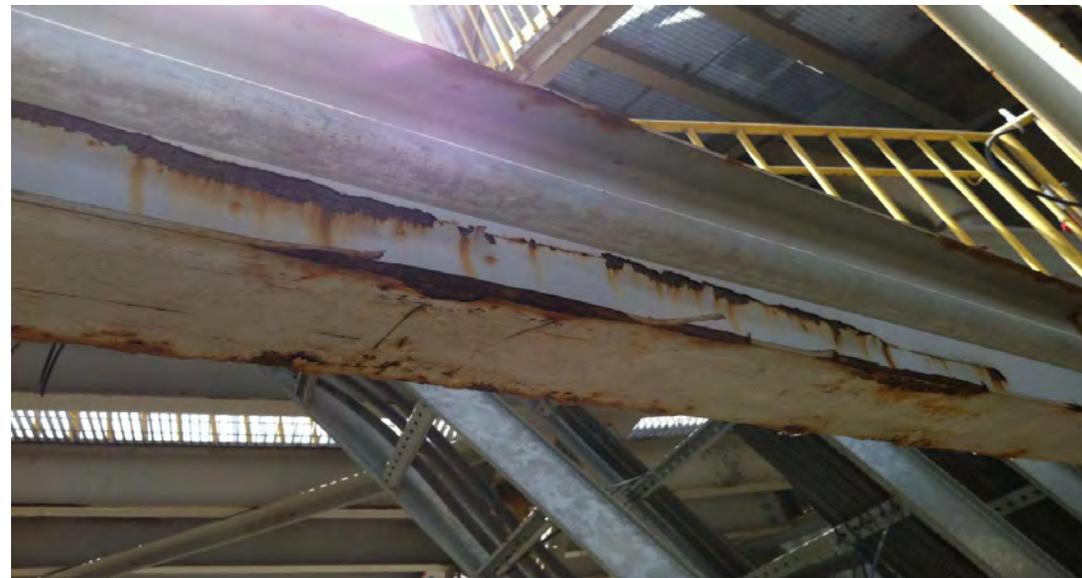
❖ **corrosão
generalizada**

- Especificação no Projeto Original (Cliente)
Espessura seca total (150µm) – Epoxi Poliamida
Incompatível com a classe de corrosividade do ambiente (ISO12944-2)
- Para ambientes de alta agressividade (Classe C5 I/M) espessura seca gira em torno de 300 – 500 µm.

- Microclima de Ind. Química - Conforme ISO12944-5 – recomendação geral é de se utilizar esquemas curados com poliaminas (epóxi poliamina) em lugar de poliamida. (item 4.3.4.2.2)
- O uso de tintas epoxi curadas com poliamida pode ser feito em combinação com primers apropriados ou compondo esquema com produtos diferenciados.

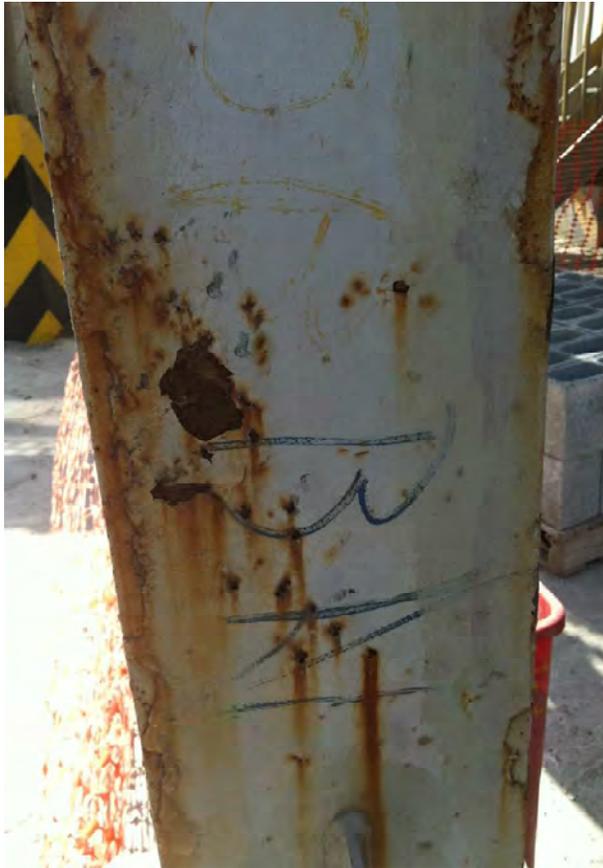
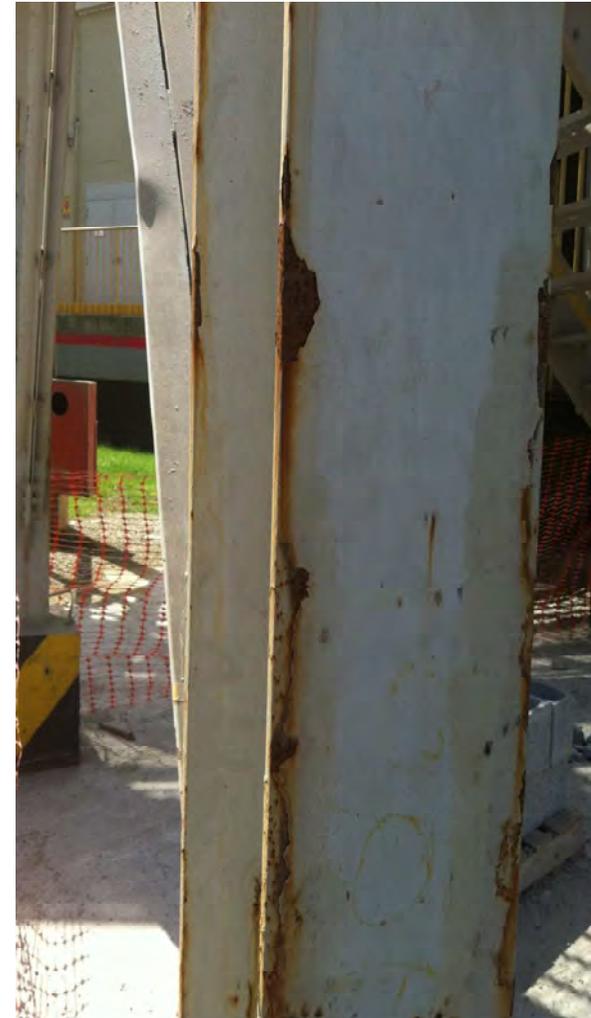
❖ **corrosão intensa**

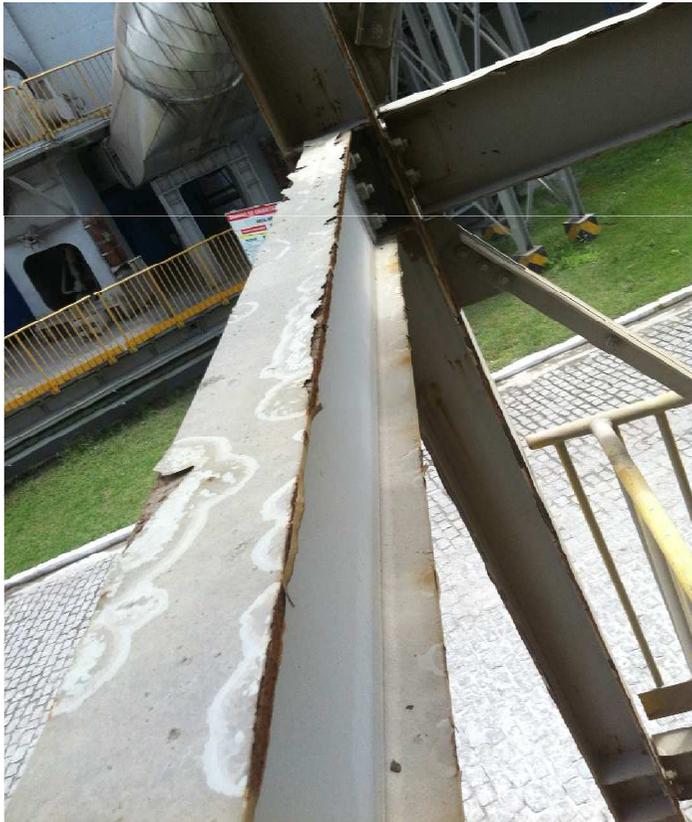
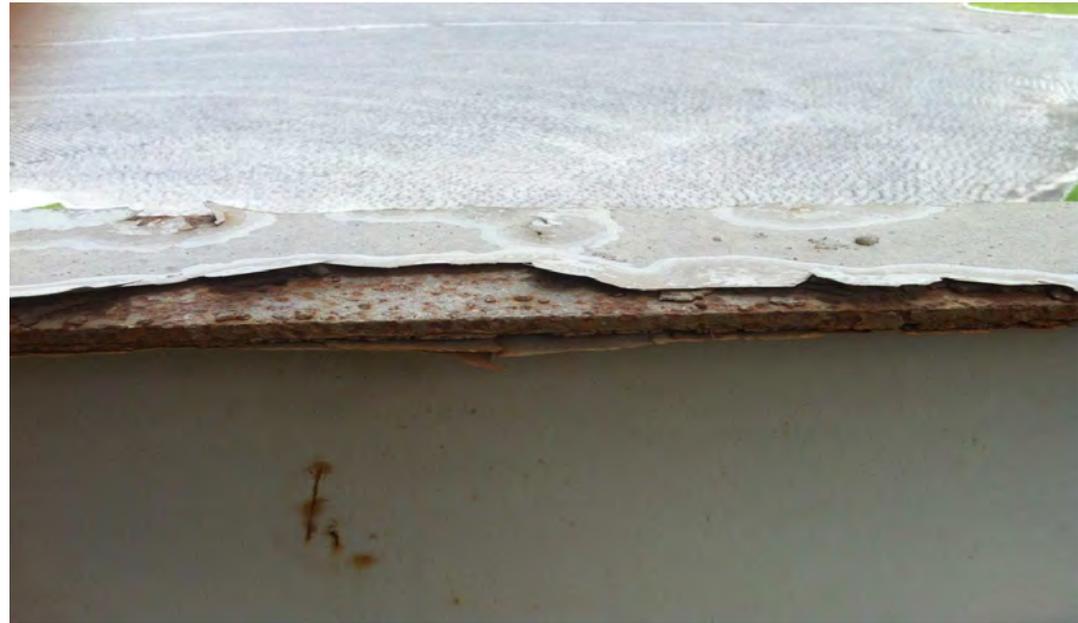
❖ **Calcinação e
desplacamento**

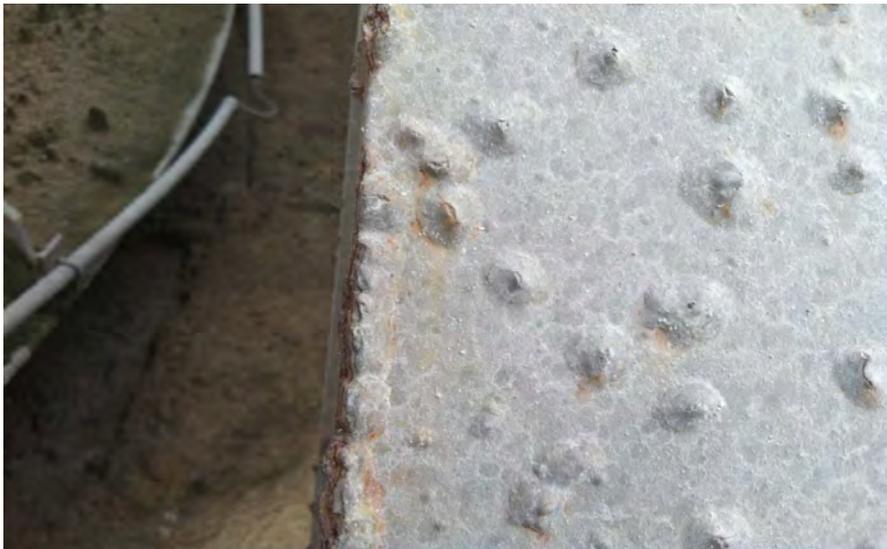
❖ **Empolamento**

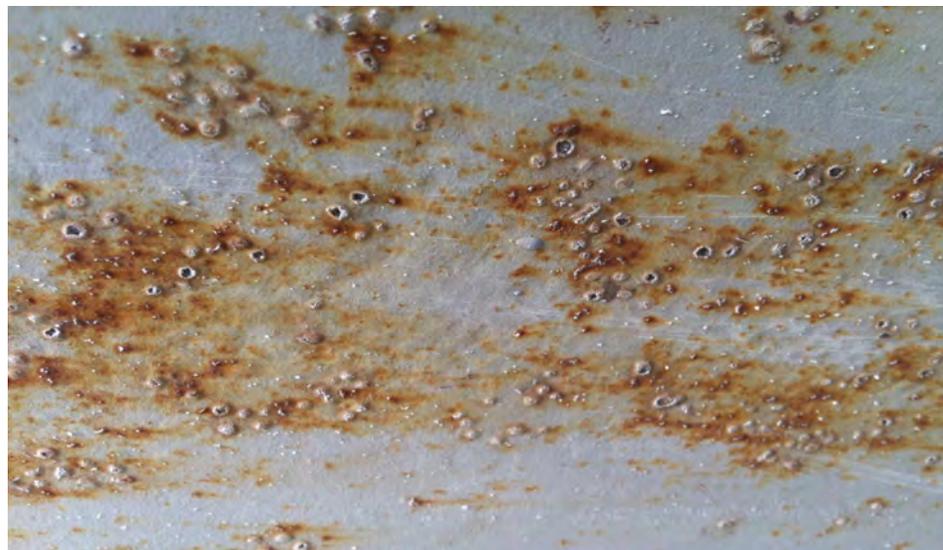
❖ **Corrosão**

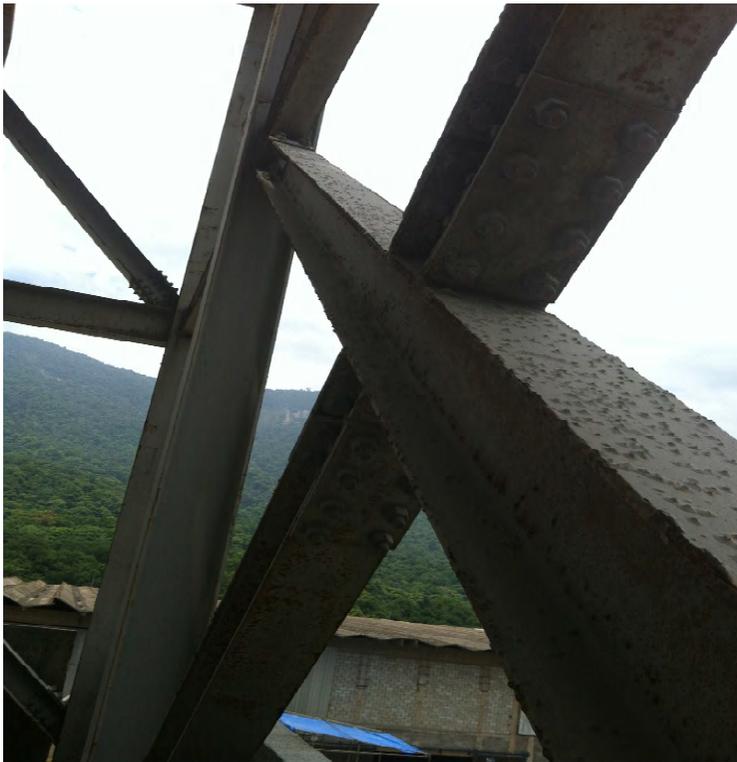
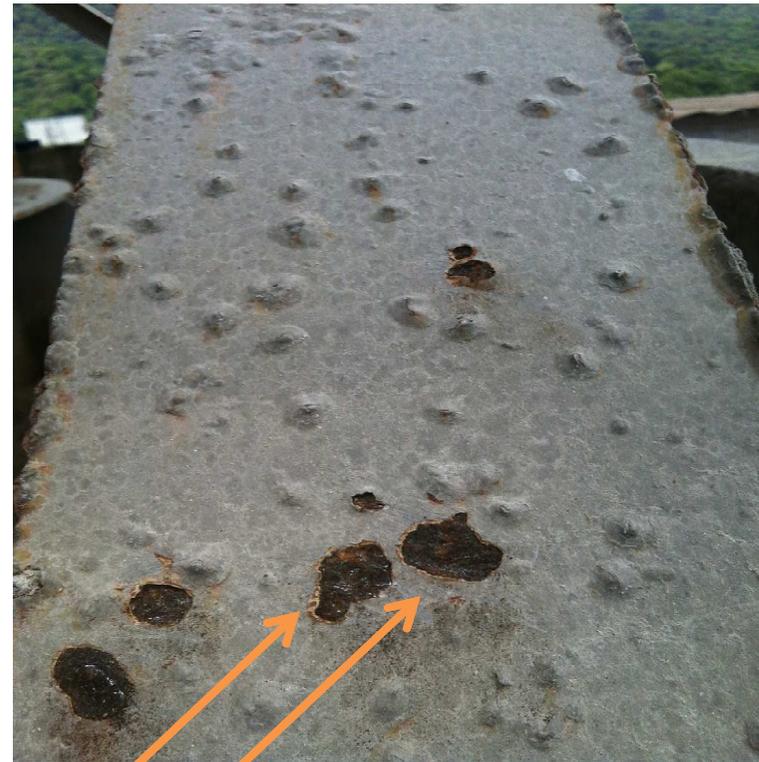
**Alvéolos indicando
perda de massa do
substrato**

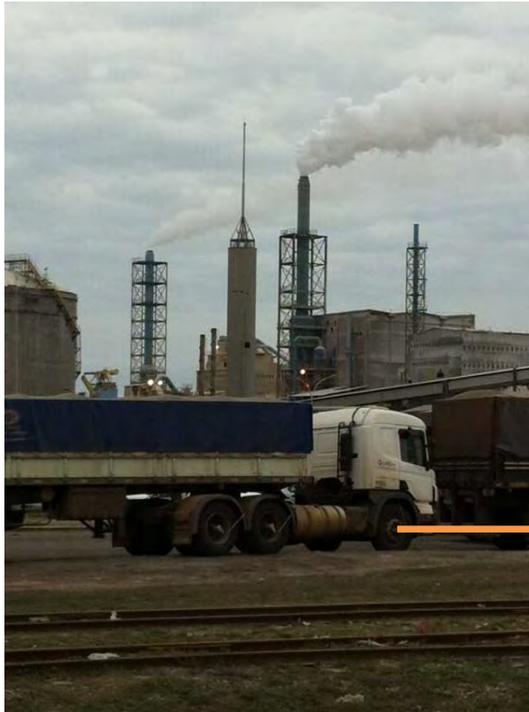
**Macroclima presente
na fase de montagem
e integração módulos.**

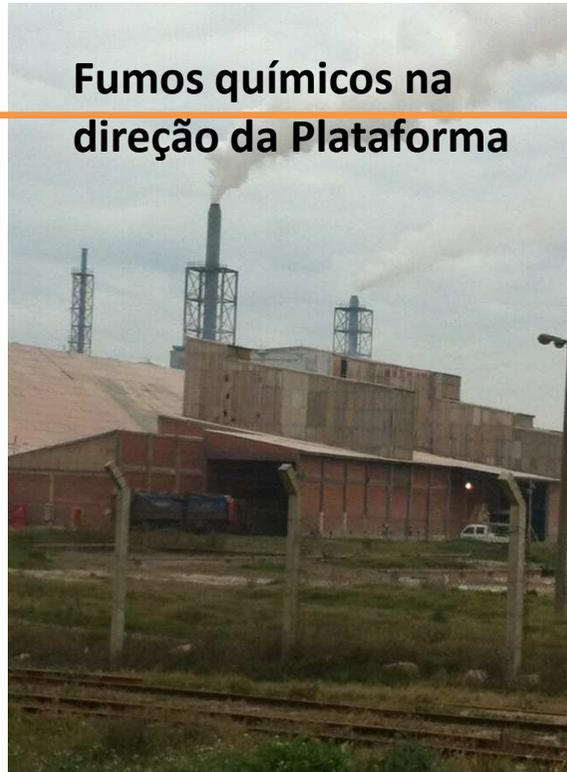
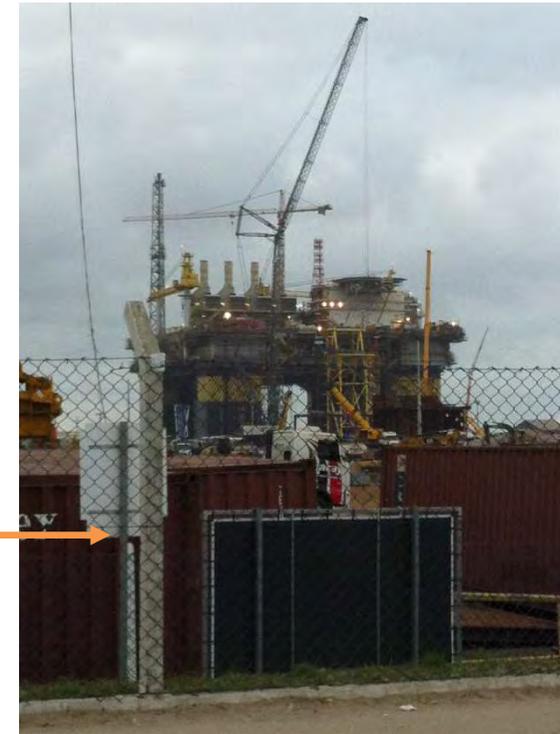
**Fumos químicos na
direção da Plataforma**

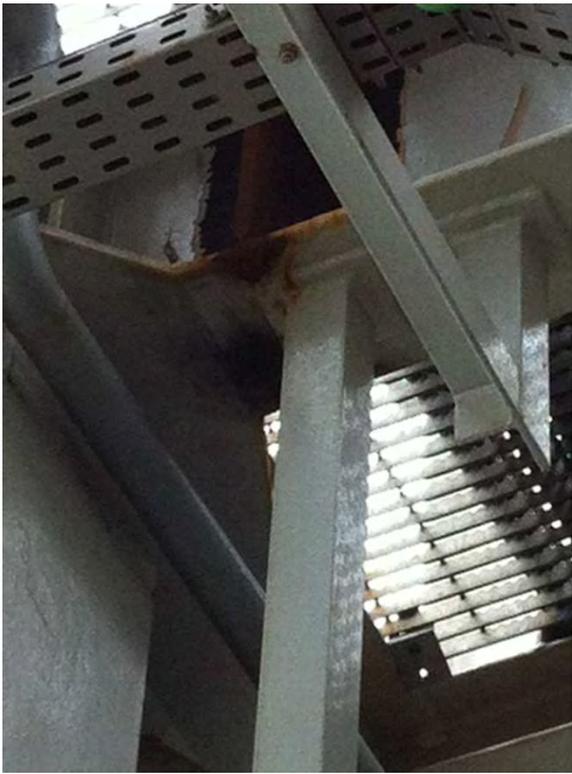
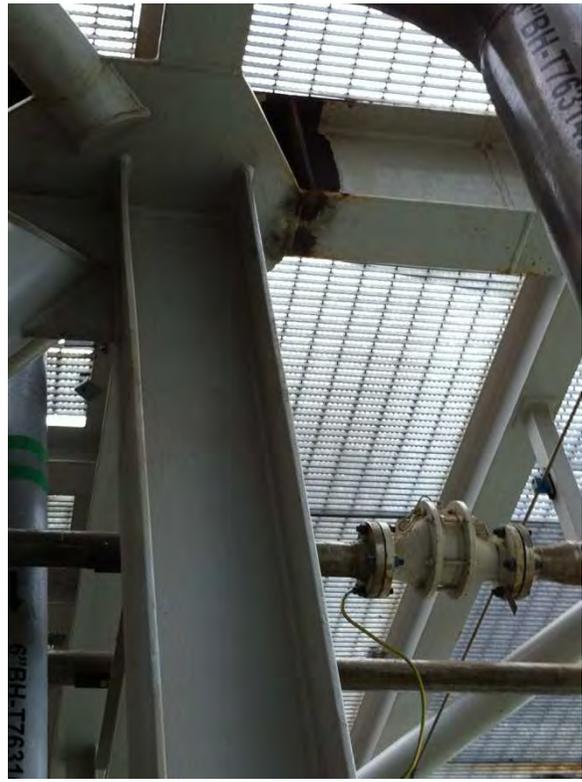
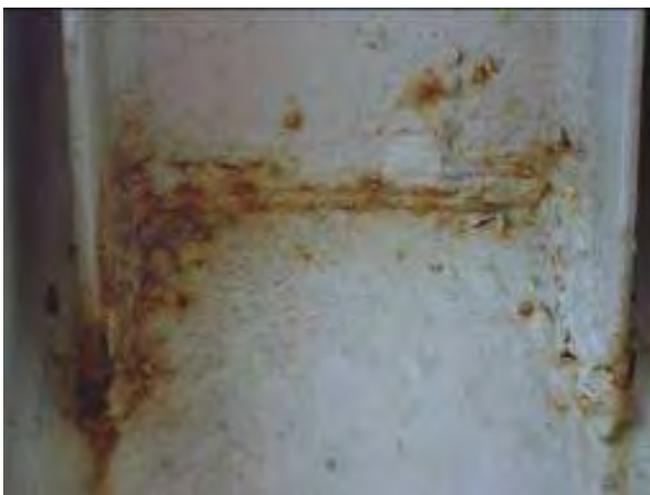
❖ Corrosão decorrente de operações de soldagem, corte, queima da pintura, respingos de solda com pintura)

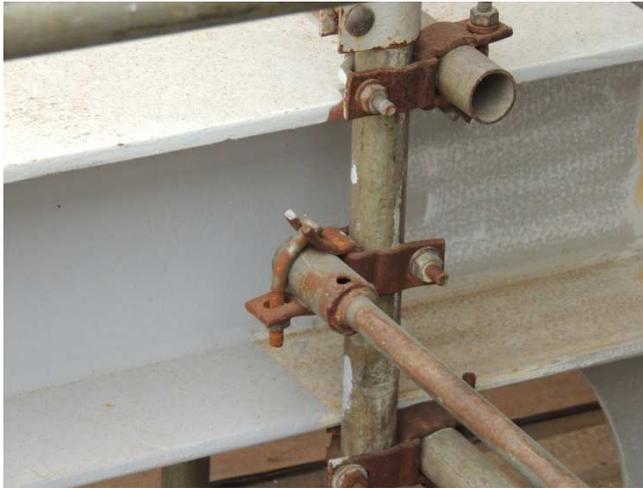
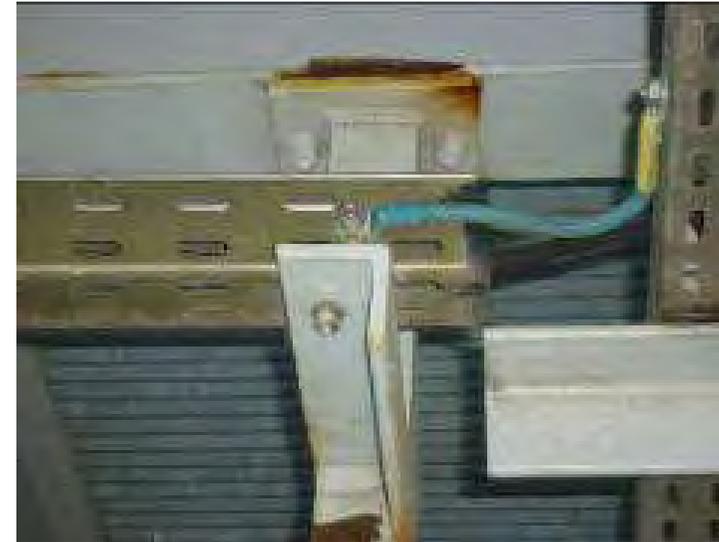
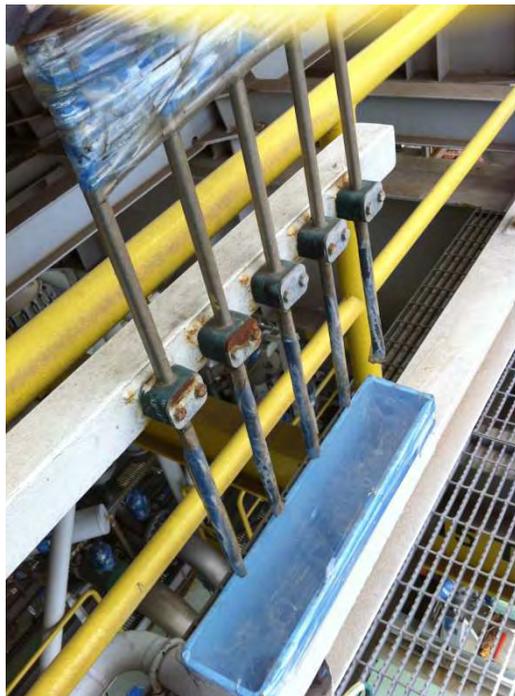
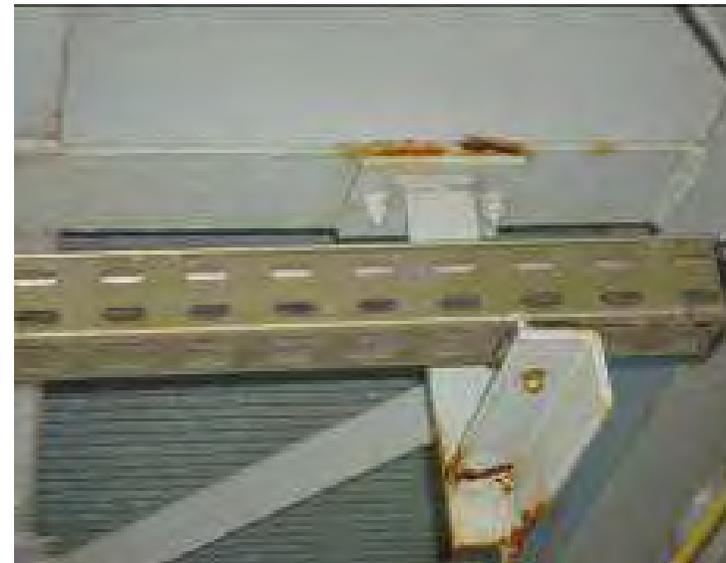
**Fixações
(danos +
aeração
diferencial
em frestas)**

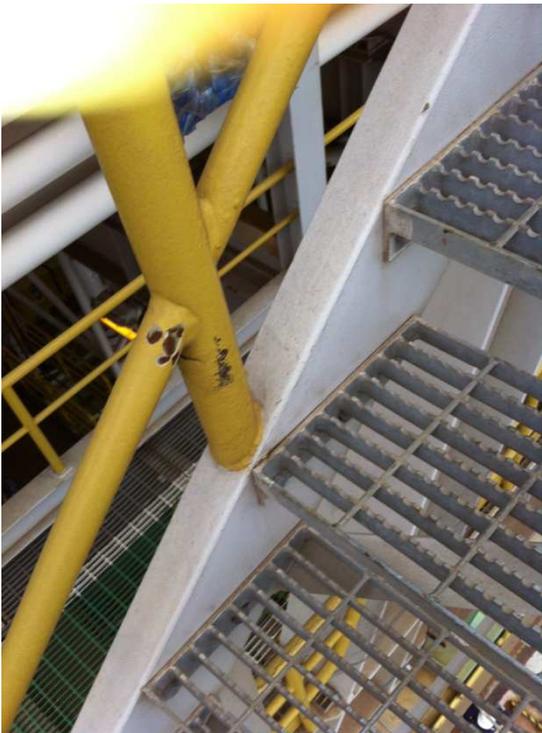
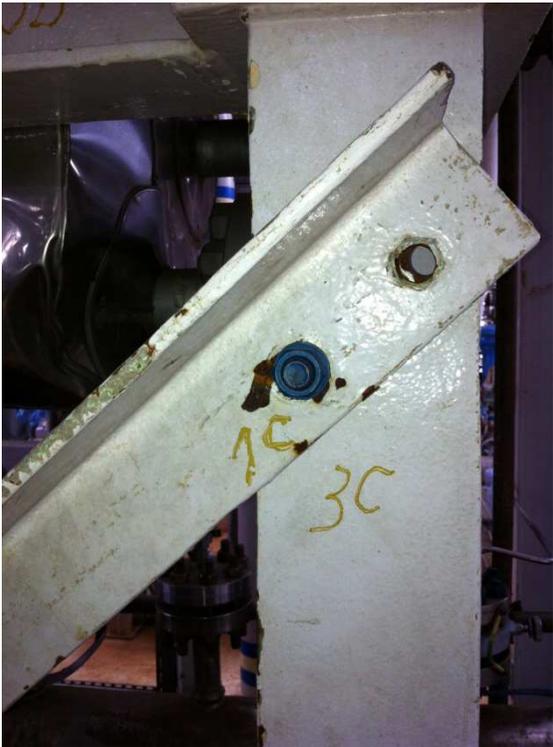
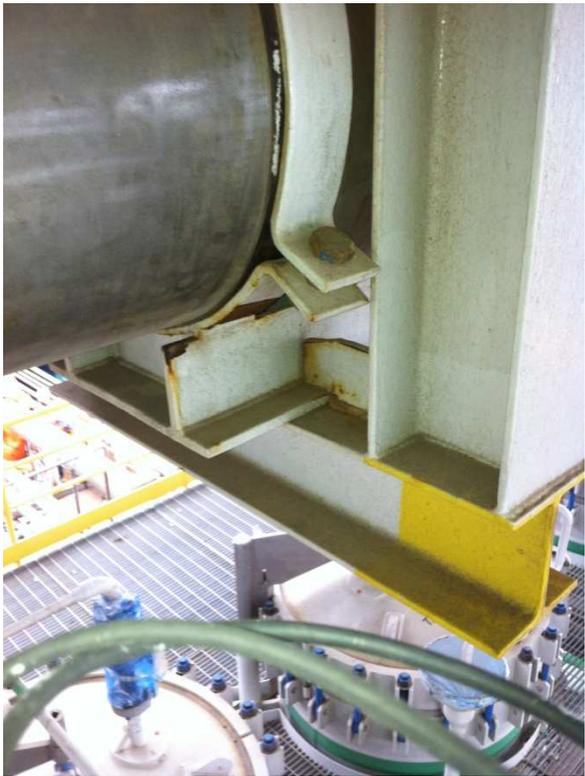
Processos de montagem (danos mecânicos)

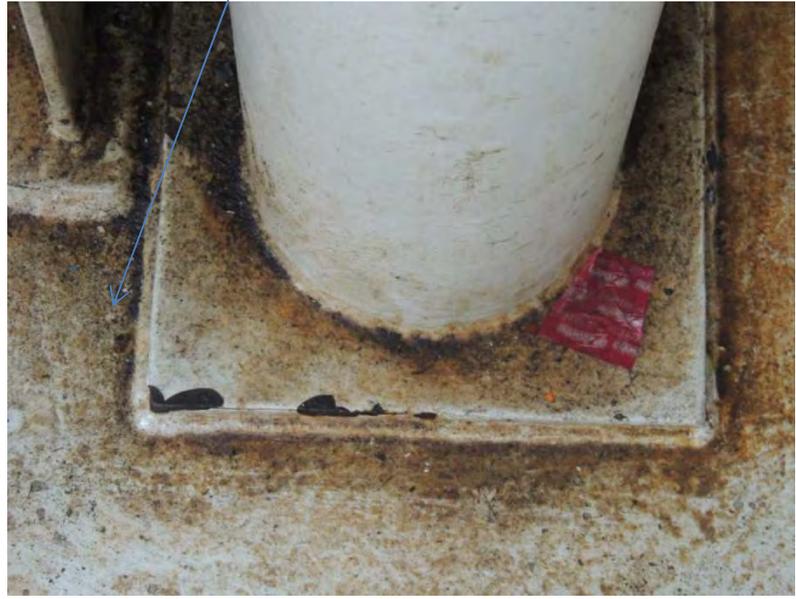
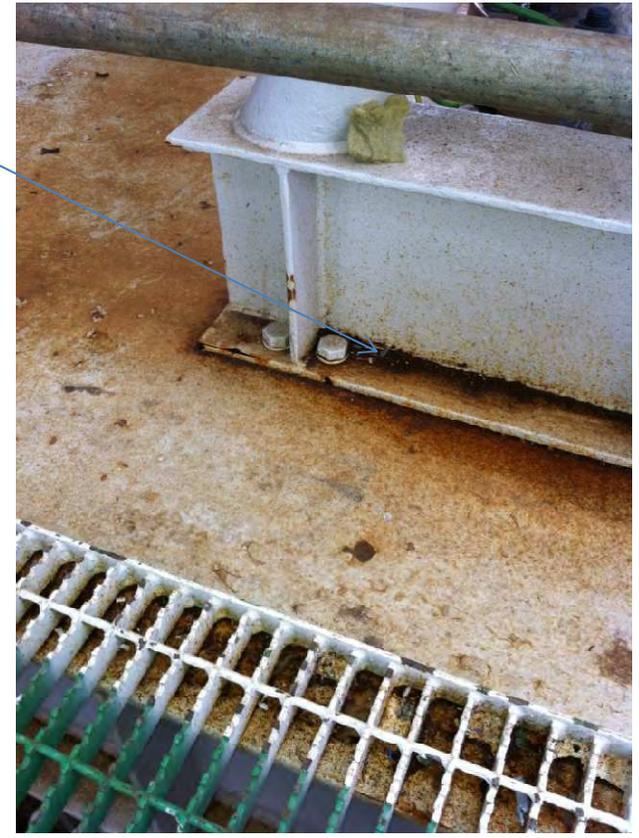
resíduos de limalhas de aço em área de piso

- ❖ **Isolamento das Áreas de Trabalho**
- ❖ **Movimentação apropriada(adequada)**
- ❖ **Tratamento Mecânico apropriado – SSPC SP-11**
- ❖ **Uso de Áreas de Referencia – ISO12944-7**

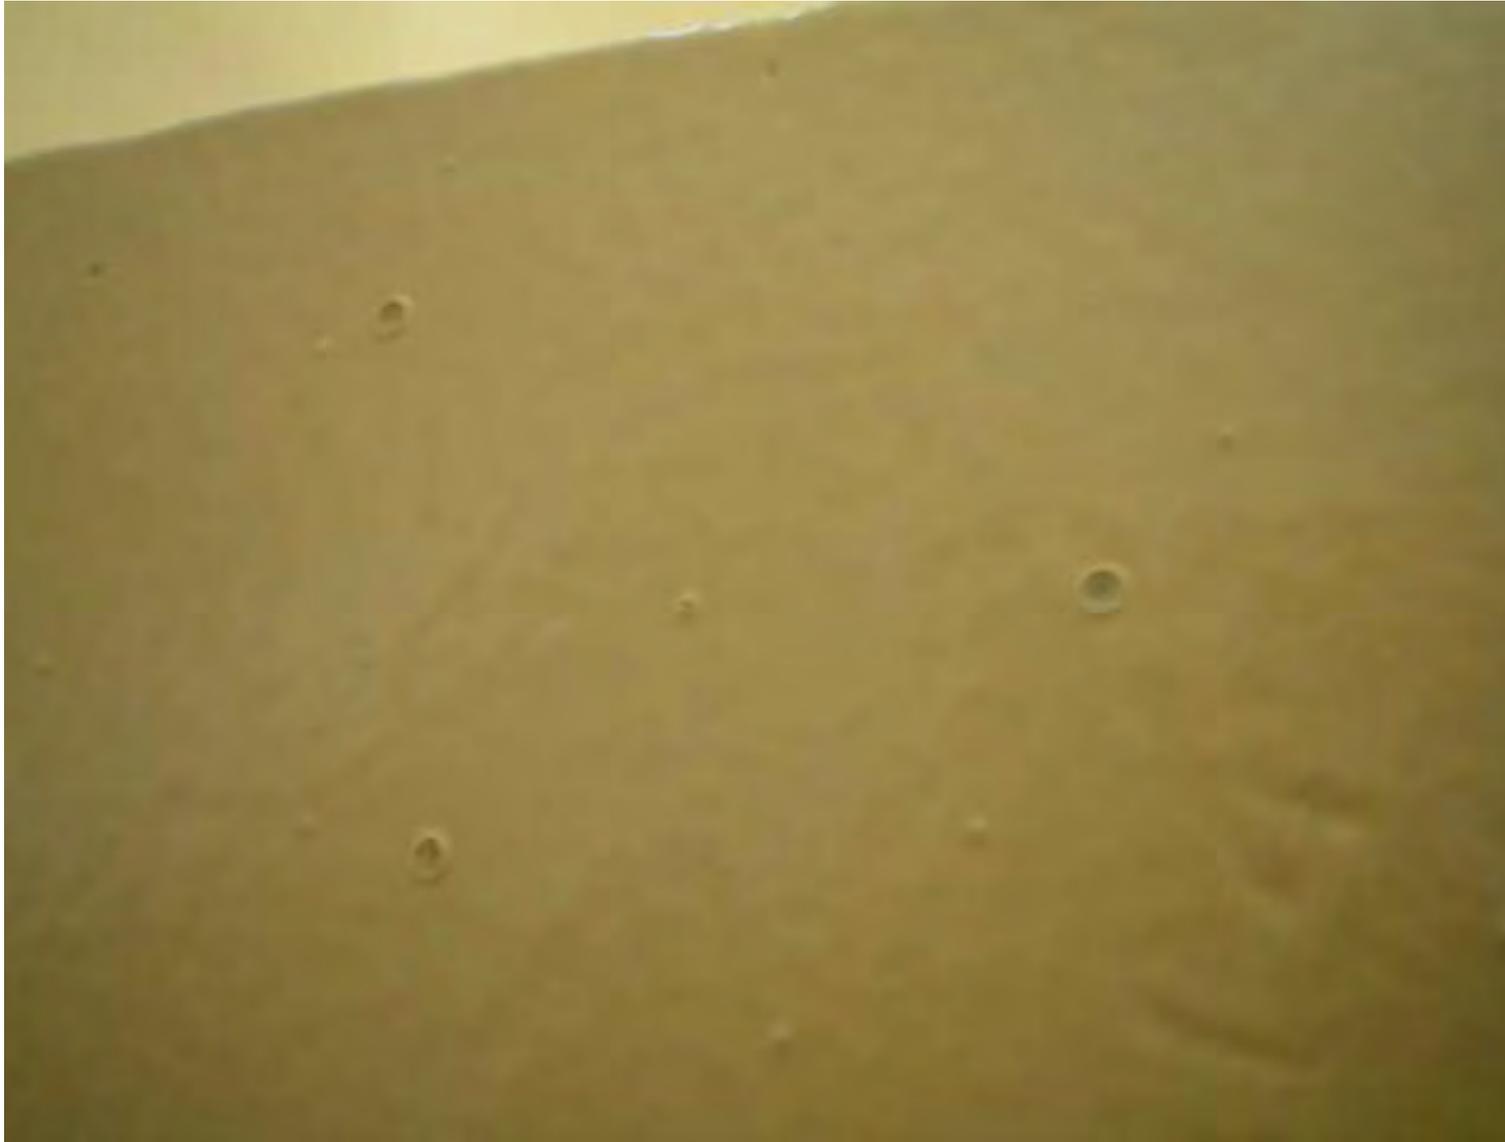
Inspeção visual detectou presença de poros em estruturas já retocadas, onde ainda se indentificavam poros em pontos diversos com variação de intensidade e densidade

Esquema de Pintura: 1 x 75 μm de N-1661 + 2 x 150 μm de N-2680

- ❖ Aproximação da distancia de pulverização
- ❖ Diminuição altura do leque
- ❖ Pressão de pulverização ajustada (mínimo necessário para atomização)

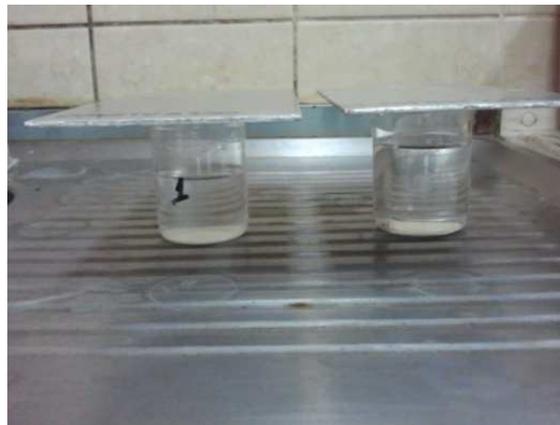
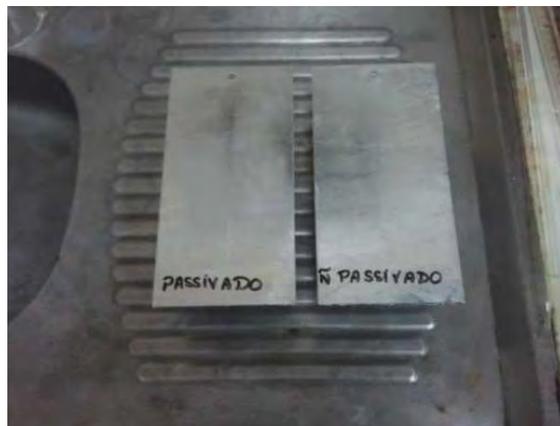
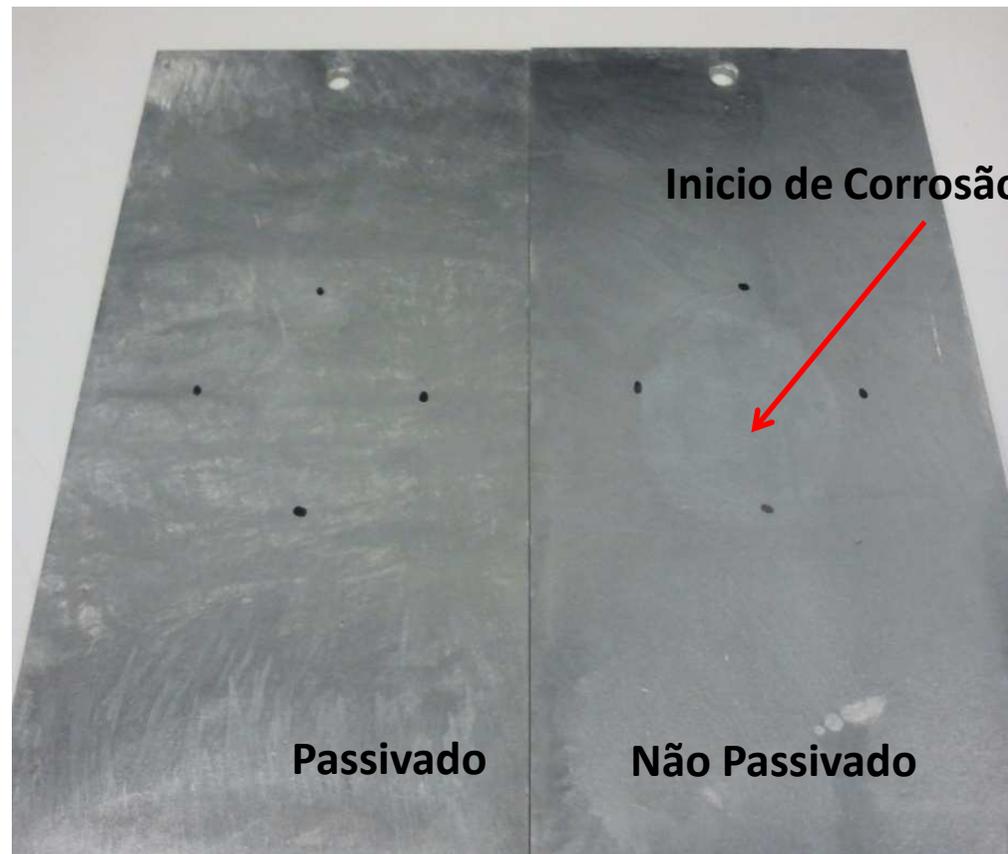
Chapa galvanizada sobre Becker contendo água aquecida a 60°C -
deixar por 15 minutos e observar ocorrência ou não de manchamento.

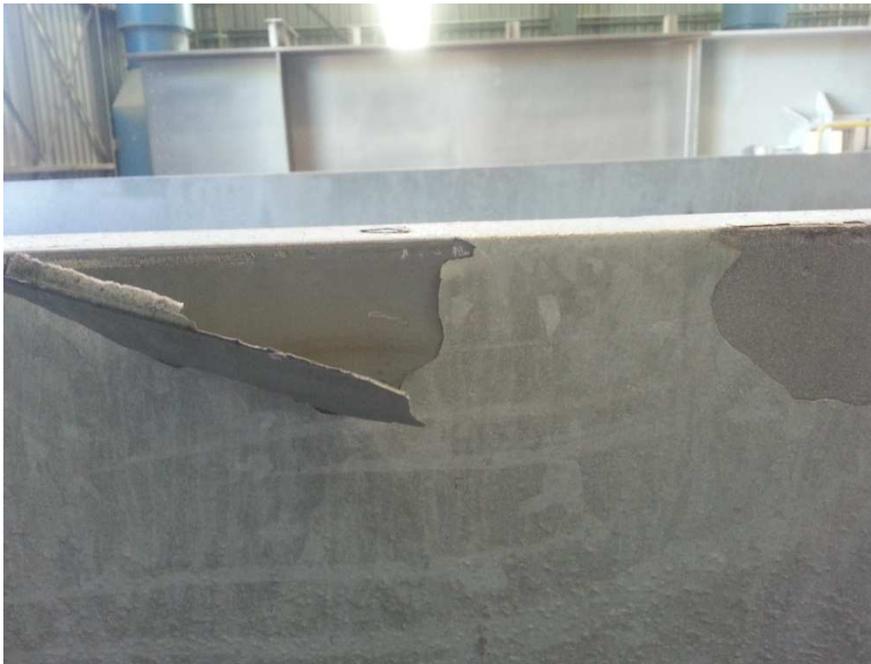
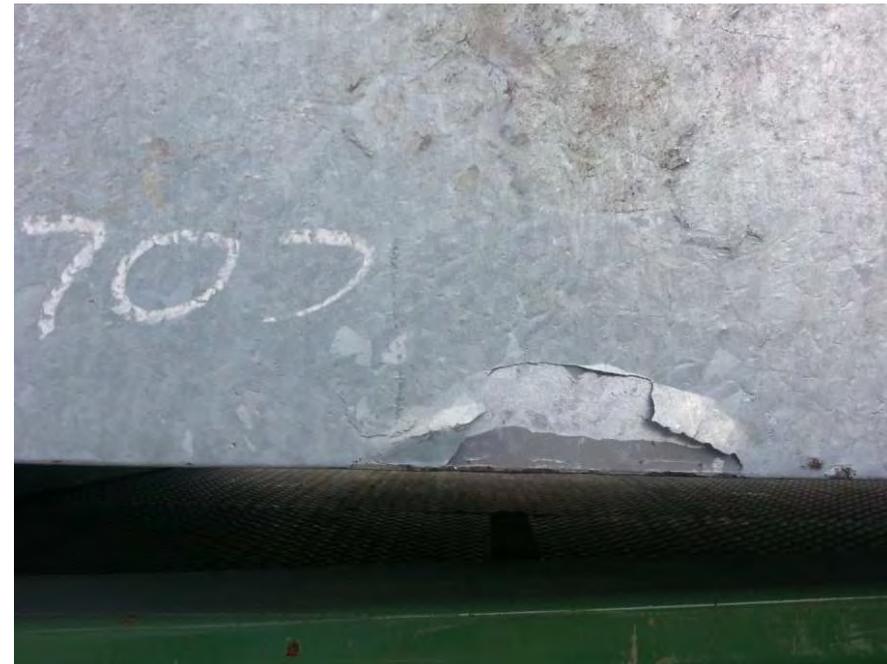
❖ Danos Mecânicos

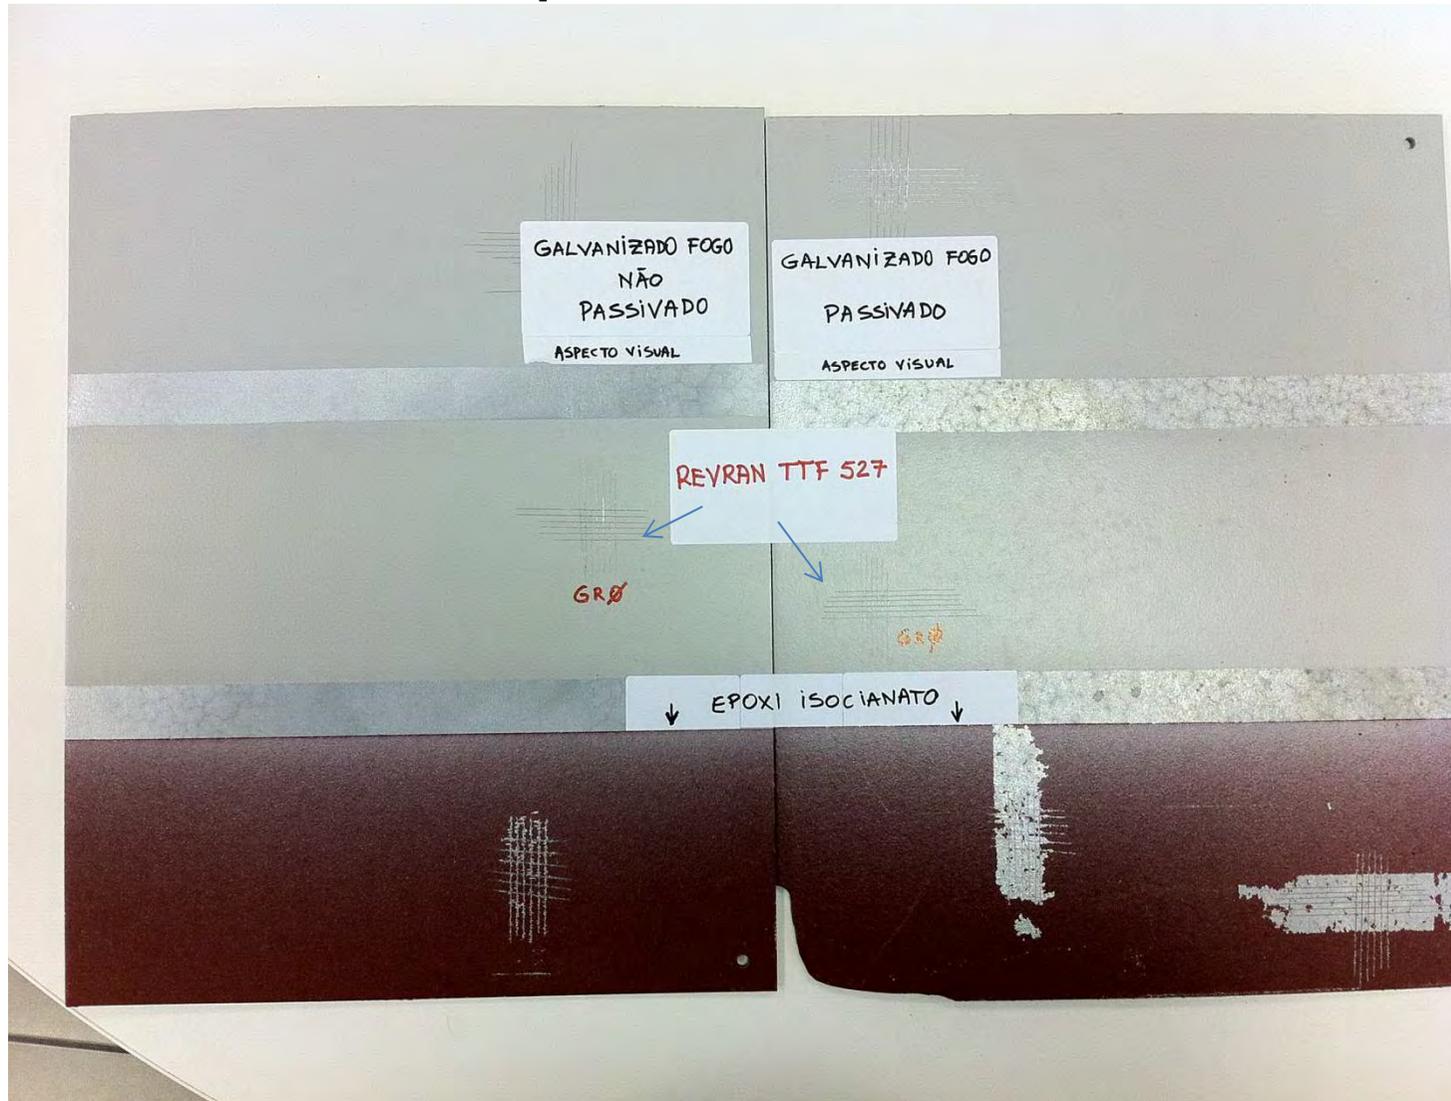
Substrato Sem Lixamento ou Brush off
