Desafios da instalação e manutenção de sistemas de proteção catódica em grandes cidades: facilidades, dificuldades e estudo de caso.

Rodrigo Machado da Silva Soares

Alexandre Vieira Junior

Estudo de Caso Gasoduto Novas Fontes I

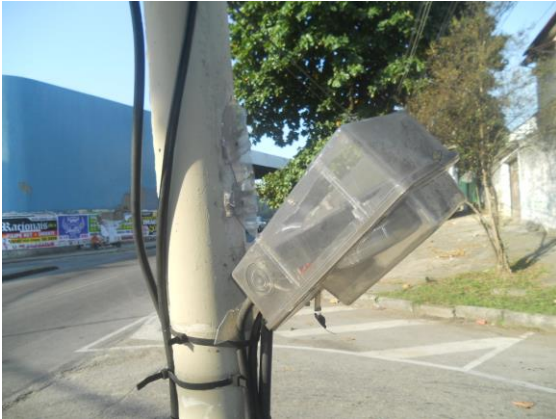
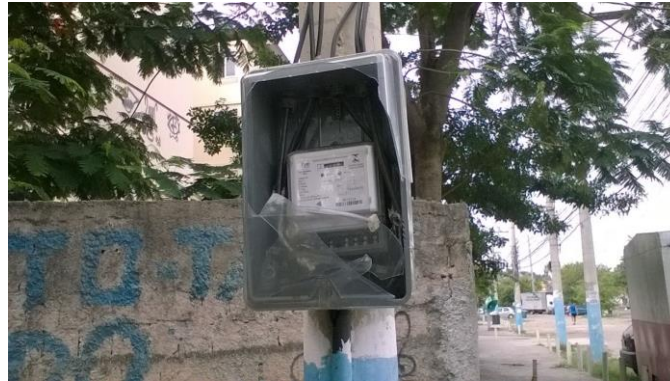
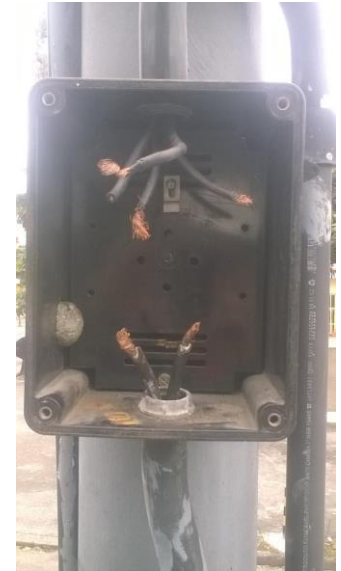
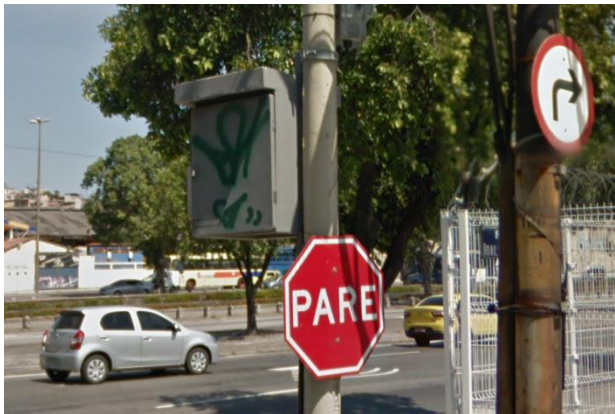
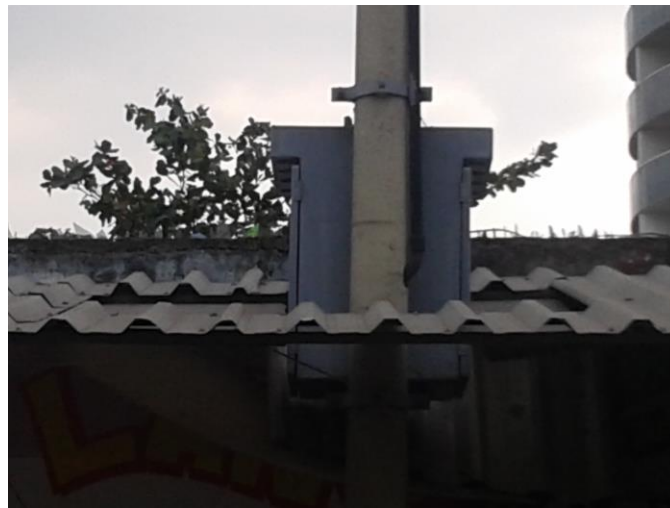
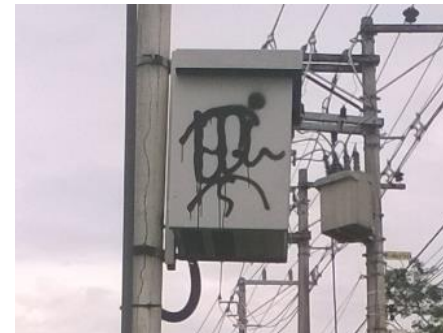
- Vandalismo e Desordem Urbana

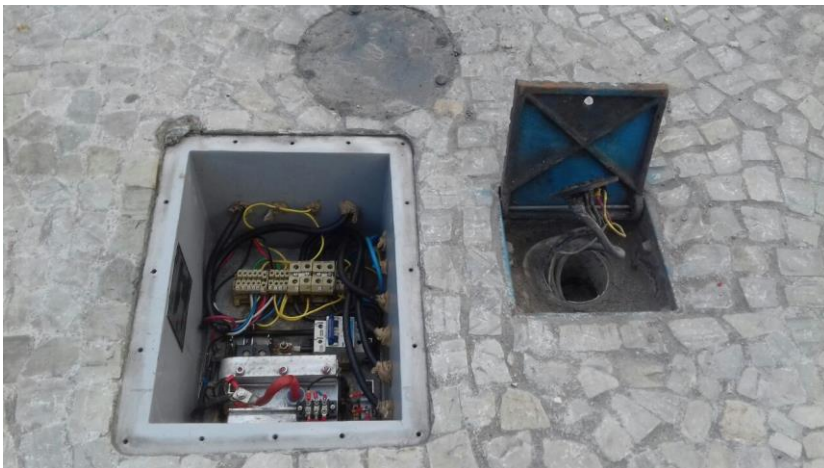
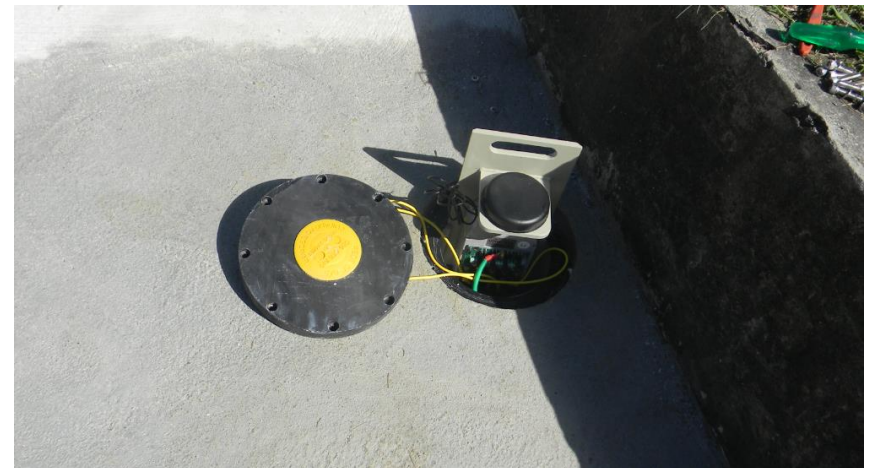
- Grandes Eventos = Grandes Obras.
 - Urbanização (Rio Cidade);
 - Obras de Mobilidade (VLT, BRT e Metrô);
- VLT (Avenida Rio Branco)
 - Paralelismo com o VLT em toda extensão;
 - Instaladas 2 drenagens subterrâneas

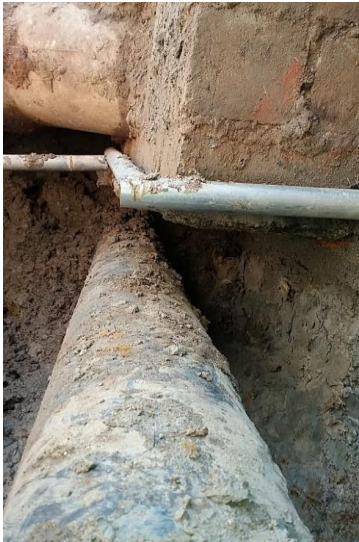
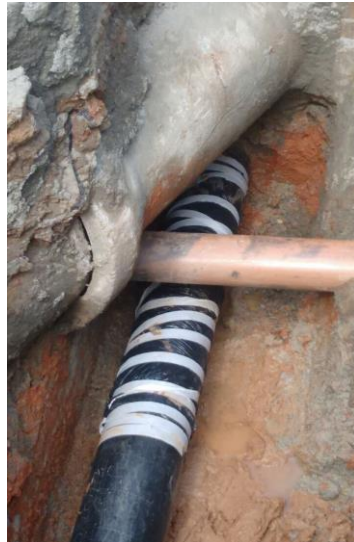
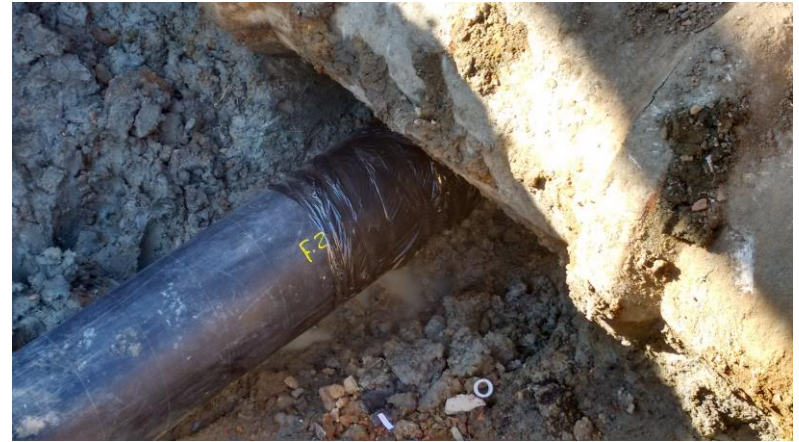
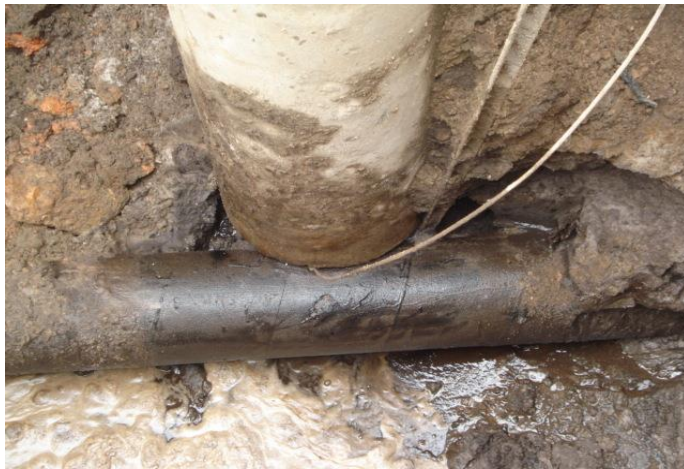
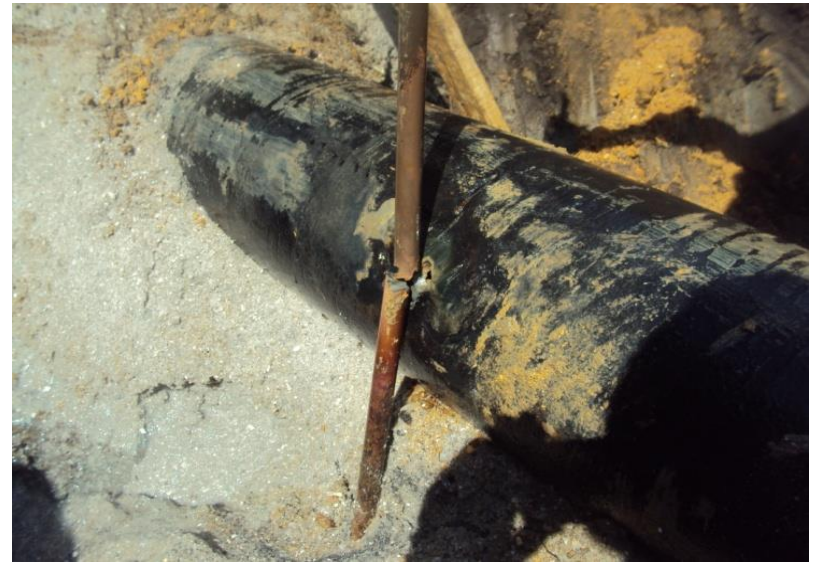
- Corrosão Por Contato;

- Amassamento;

- Talho Metálico.

- Exemplos de Interferências Físicas:

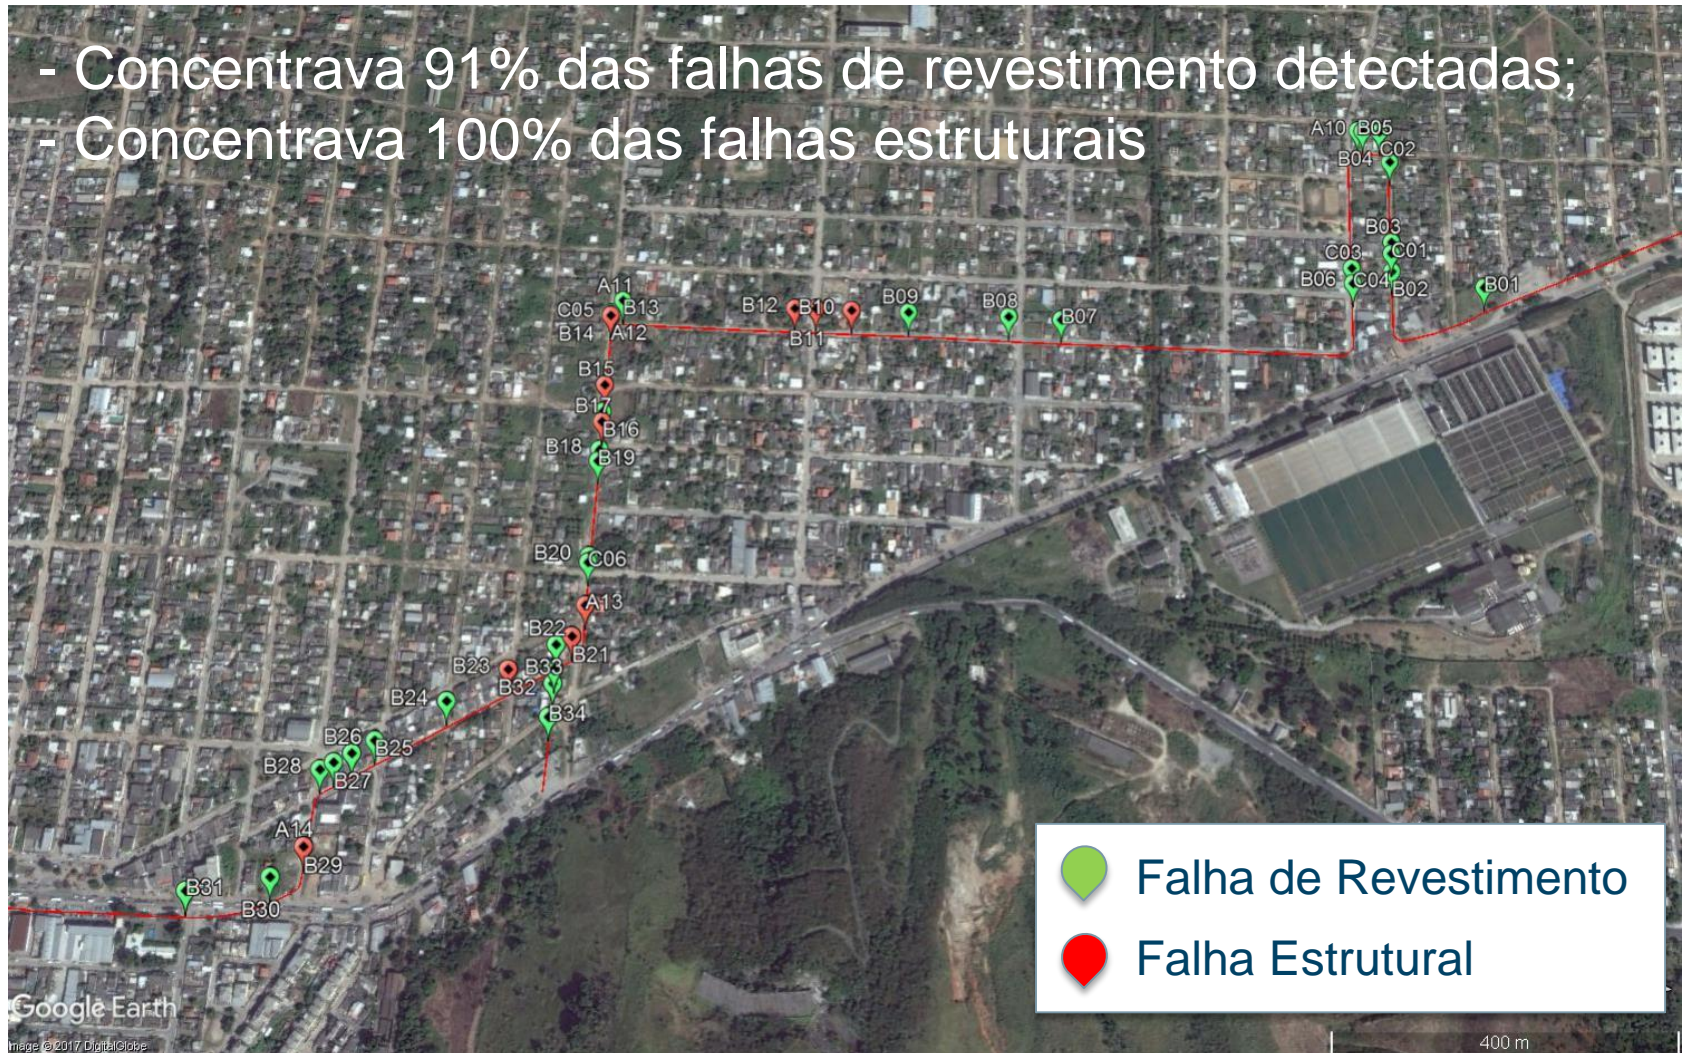
■ Região Crítica:

- Concentrava 91% das falhas de revestimento detectadas;
- Concentrava 100% das falhas estruturais

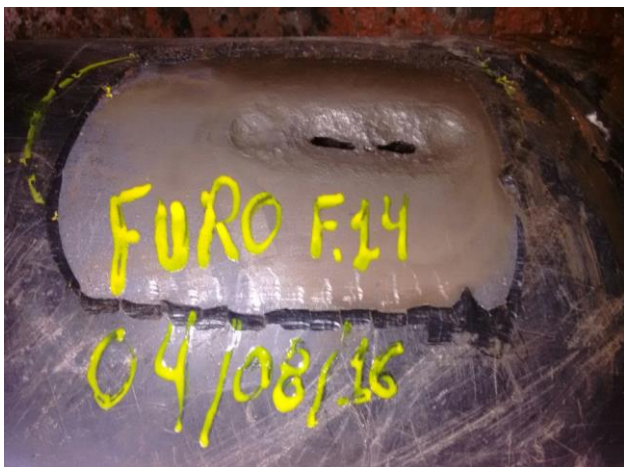
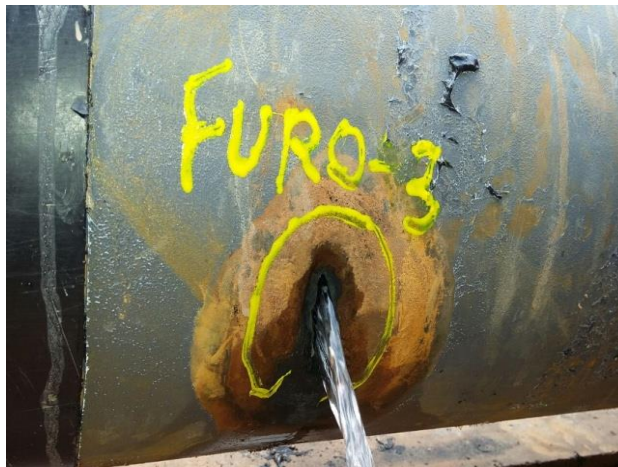
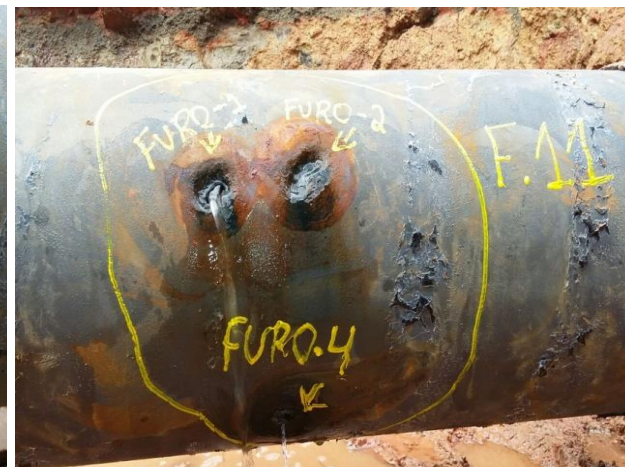
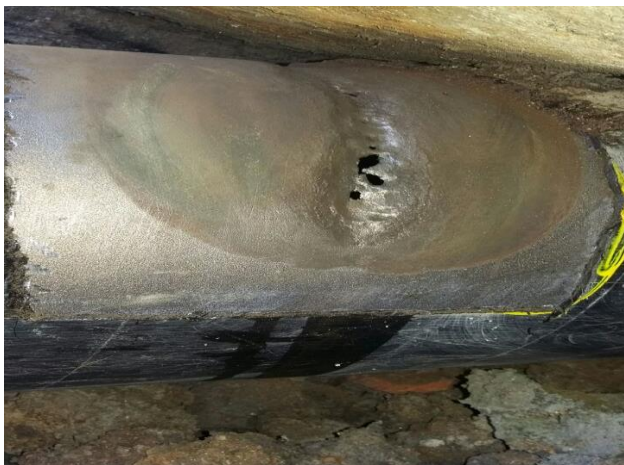
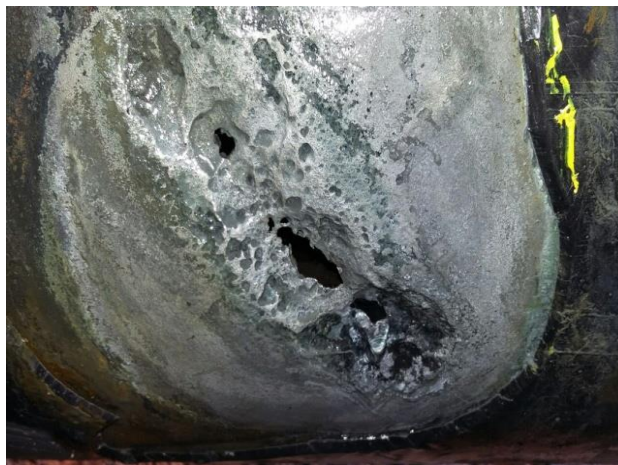
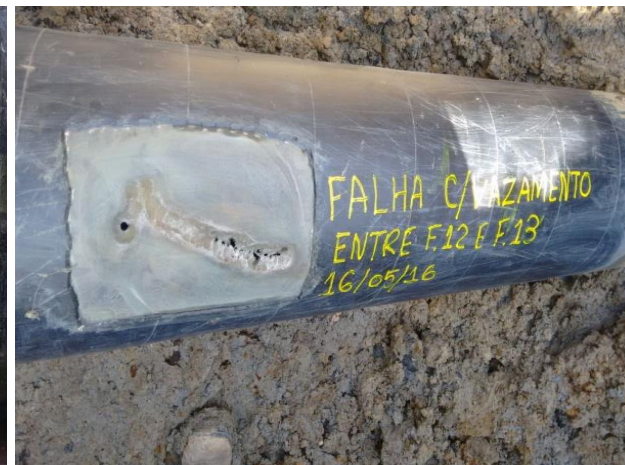
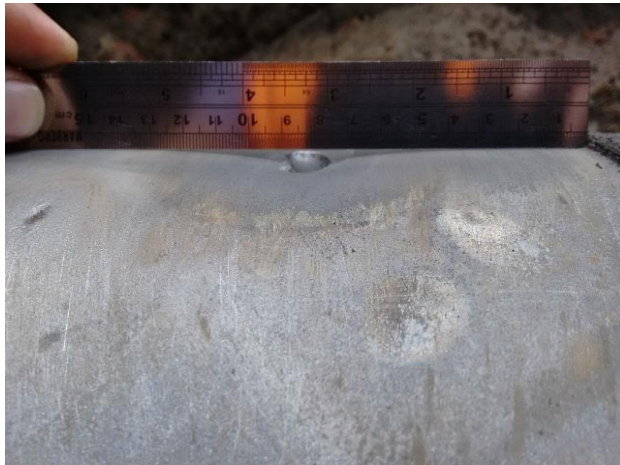
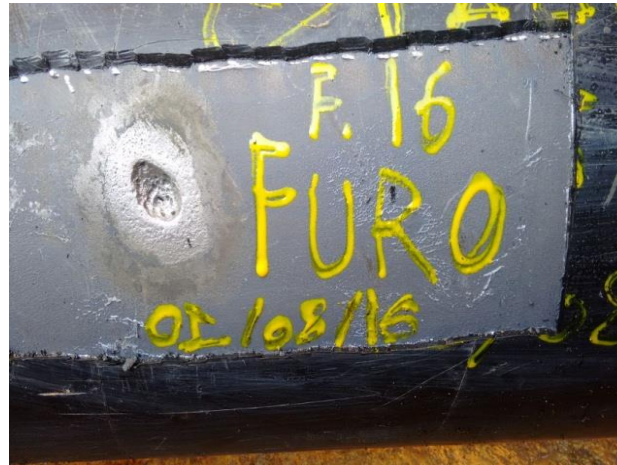
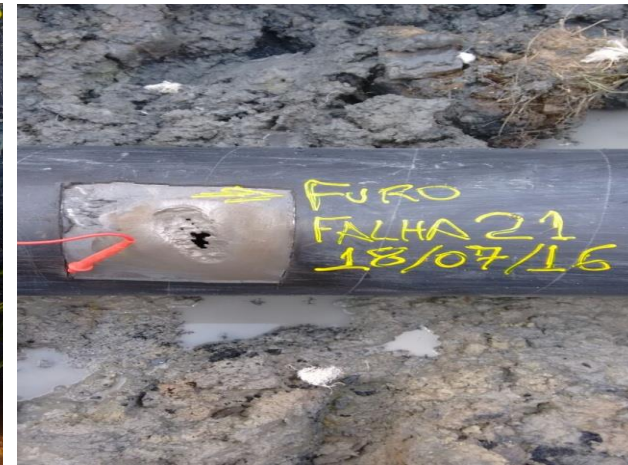
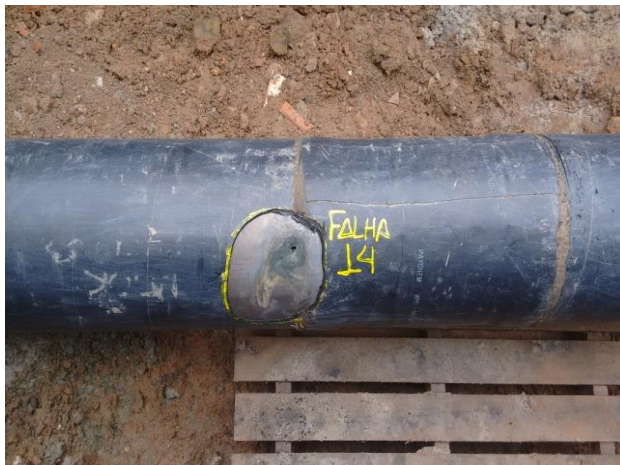
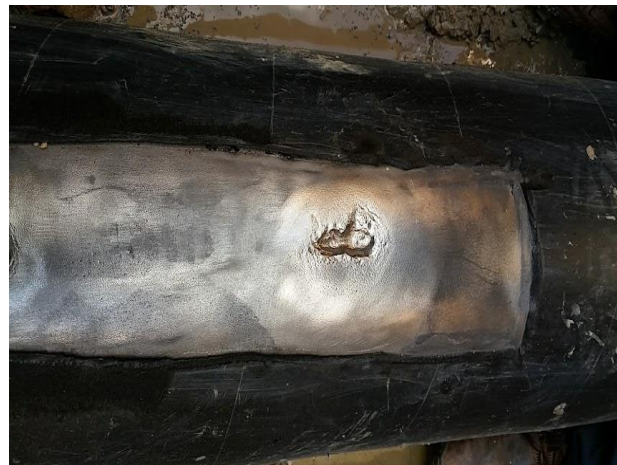
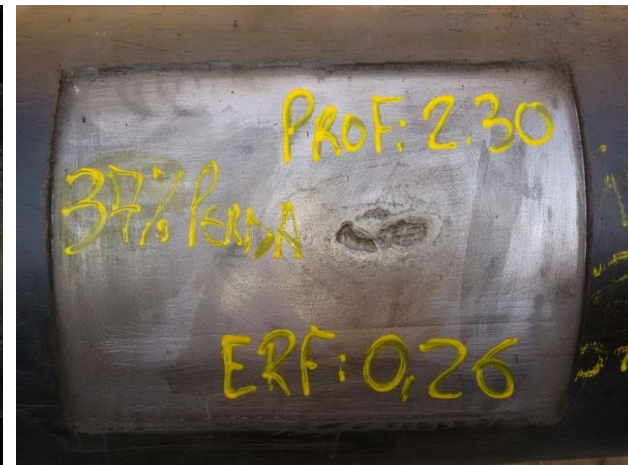
- Cronologia dos Fatos:
 - Detectado Escapamento;
 - Isolamento da região (2 Postos GNV Impactados);
 - Inspeção de Revestimento;
 - Reparo de Revestimento;
 - Reparo estrutural;
 - Teste de Estanqueidade;
 - Reparo estrutural (detectado furo);
 - Teste de Estanqueidade;
 - Inspeção PIG MFL;
 - Reparo estrutural;
 - Teste Hidrostático.

- Conclusões e Recomendações:
 - Falhas no revestimento e danos mecânicos provocadas por urbanização da região (2013/2014);
 - Após instalação dos retificadores os potenciais eletroquímicos foram controlados;
 - Periodicidade de inspeção de potenciais diminuída para melhor acompanhamento;
 - Instalação de pontos com monitoração remota.
