Trabalho apresentado durante o INTERCORR 2010, em Fortaleza/CE no mês de maio de 2010.

Análise Estrutural De Cortina Atirantada Em Iminência De Colapso Devido À Corrosão De Armaduras

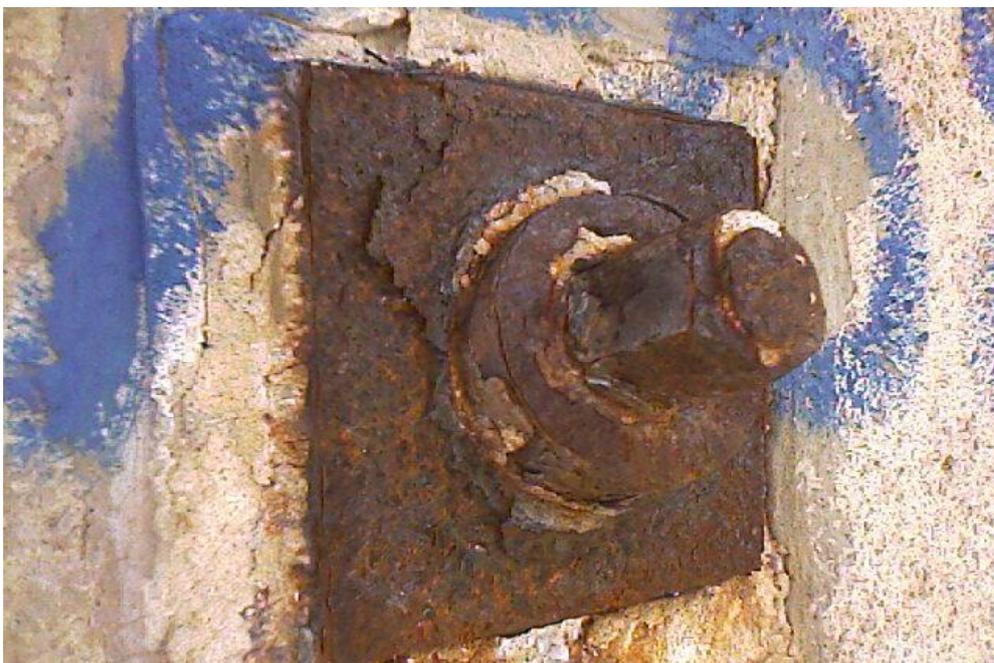
Figura 1-Corrosão dos tirantes da cortina apresentando perda de seção

-Substituição dos tirantes com perda de seção, com execução de novos tirantes com nova protensão.

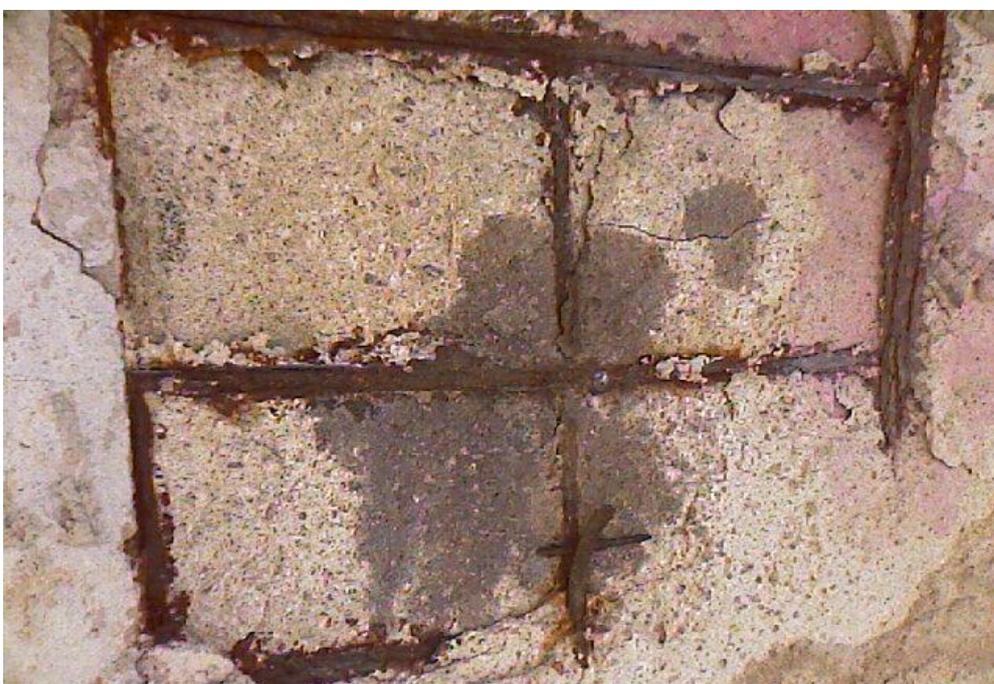
-TEOR DE CLORETOS: Foram extraídas amostras(pó) de seis pontos na estrutura, os ensaios foram feitos por titulação pelo Método de Mohr no laboratório da UFRN, apresentando valores acima do limite de 0,4% da massa do cimento indicado pelas normas(0,42%,0,43%,0,47%,0,434%,0,43%,0,44%). Foram feitas ainda medidas com o nitrato de prata(aspersão) indicando presença de manchas brancas e marrons nas superfícies aspergidas,ou seja, presença de íons cloreto nas superfícies do concreto.

Figura 2- Parede da cortina com perda de seção das armaduras com indicação de presença de cloretos (cor marrom após aspersão de nitrato de prata)

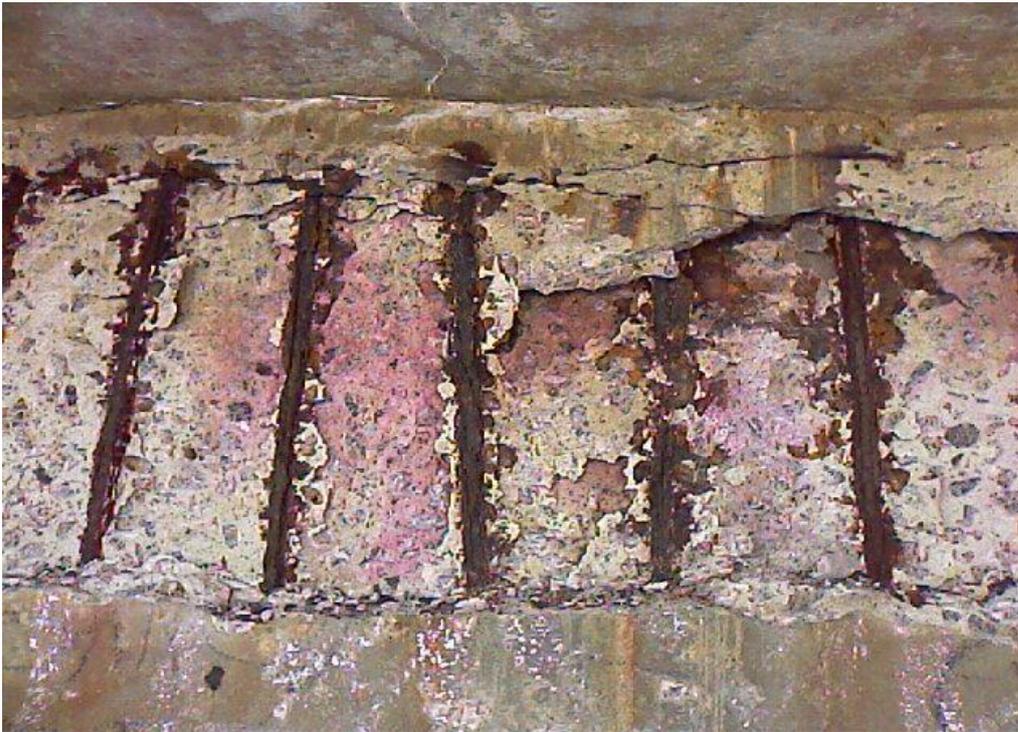
-PROFUNDIDADE DE CARBONATAÇÃO E PH DO CONCRETO: Foram medidos vários pontos da estrutura pelos indicadores fenolftaleína e lápis medidor de ph observando-se que as estruturas não apresentaram carbonatação com profundidade de 1 à 2 cm com $\text{ph}=8$.

Figura 3-Corrosão com perda de seção das armaduras de viga com indicação da não penetração do gás carbônico na estrutura(cor rosa após a aspersão da fenolftaleína)

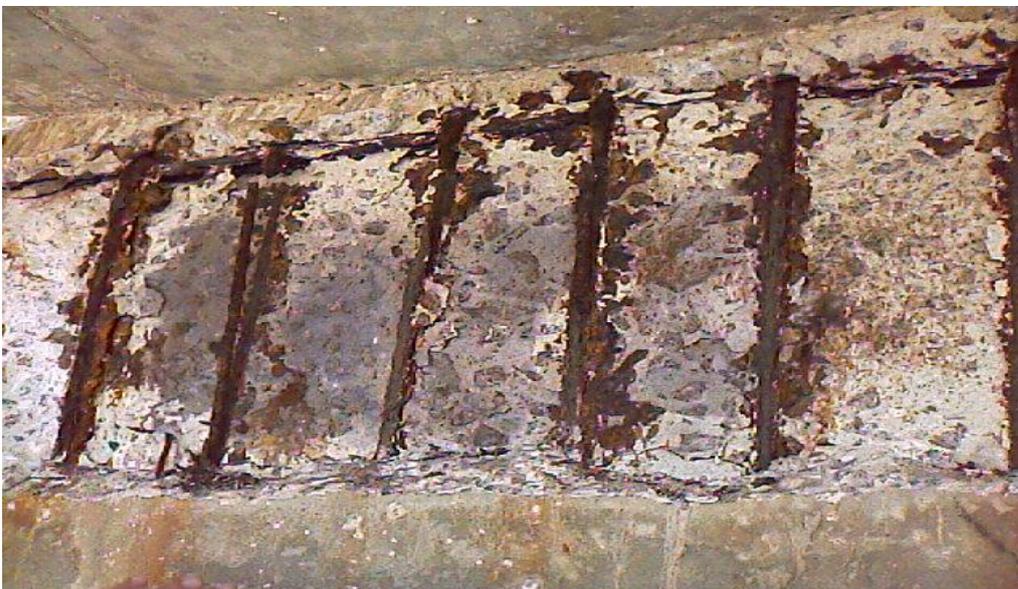
Figura 4- Corrosão com perda de seção das armaduras de viga com indicação da presença de cloretos na estrutura(cor marrom após a aspersão do nitrato de prata)

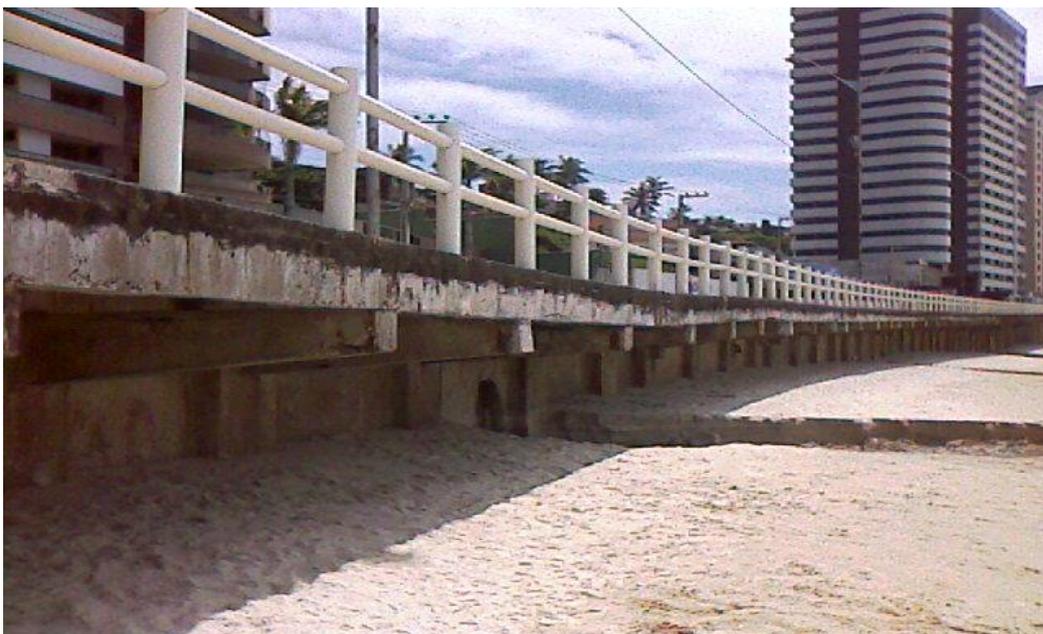
produziu uma grande declividade em parte da calçada da orla marítima. Na documentação fotográfica estes detalhes serão evidenciados.

Figura 5-Declividade do calçadão representando a movimentação da cortina

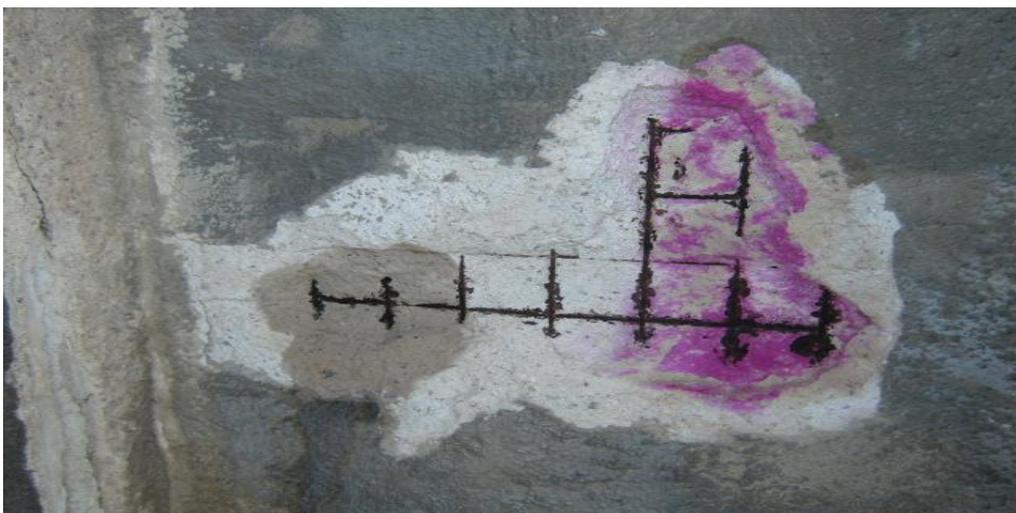
Figura 6-Ensaio de cloretos e carbonatação em laje com corrosão com perda de seção das armaduras evidenciando a presença de cloretos no concreto e a não penetração do gás carbônico

Nas lajes e escadaria, devido ao intenso desgaste das armaduras com corrosão com 50 % de perda de seção, optou-se pela ancoragem de novas armaduras principais e estribos(12.5 mm e 5.0) em toda extensão das peças com adesivo estrutural com furos de 10 e 5 cm de profundidade com brocas 13 mm e 6 mm.respectivamente e aplicação de uma tela de zinco grampeada ao concreto em toda a extensão das lajes e escadaria anteriormente do hidrojateamento. Após o hidrojateamento de areia será aplicada a pintura anti-corrosiva de zinco nas armaduras antigas, para em seguida projetarem camadas de concreto projetado de 5 cm de espessura e de argamassa polimérica de 1 cm. Nas vigas também devido ao intenso desgaste das armaduras com corrosão com perda de seção quase total, optou-se pela ancoragem de novas armaduras principais e estribos(12.5 mm e 5.0) em toda extensão das peças com adesivo estrutural com furos de 10 e 5 cm de profundidade com brocas de 13 mm e 6 mm respectivamente e aplicação de uma tela de zinco grampeada nas vigas de concreto anteriormente ao hidrojateamento. Após o hidrojateamento de areia será aplicada a pintura anti-corrosiva de zinco nas armaduras antigas. Visando o aumento de durabilidade das estruturas de concreto armado resolveu-se aplicar também um aumento nas seções das vigas com aplicação de concreto projetado com aditivos com 5 cm de espessura e de argamassa polimérica com 1 cm. Com aplicação da proteção catódica galvânica(tela de zinco) e a argamassa polimérica a vida útil da estrutura da cortina terá um significativo ganho de durabilidade. A resistência especificada para o concreto projetado foi de 35 MPa. Os tirantes sem perda de seção, serão submetidos a limpeza da corrosão através de hidrojateamento de areia e posterior aplicação de pintura anti-corrosiva de zinco com proteção através de grout expansivo com recobrimento de 5 cm(formas). Os tirantes com perda de seção serão substituídos por novos tirantes com o mesmo diâmetro e mesma profundidade, com execução de nova protensão. As fissuras apresentadas na cortina receberão injeção de epóxi a cada 20 cm em toda sua extensão, com furos de 10 cm de profundidade com broca de diâmetro de 12.5 mm.

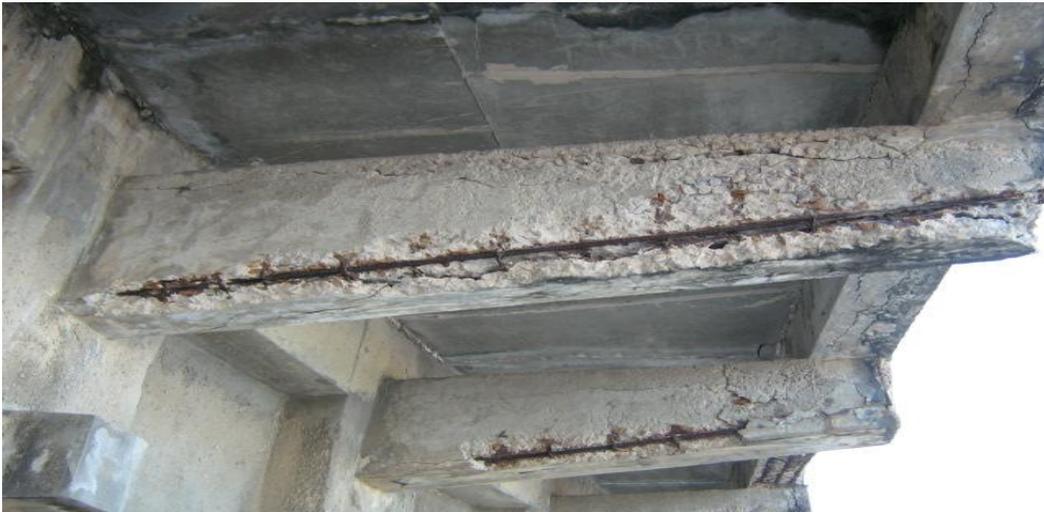
Figura 7-Vigas em balanço com corrosão com perda de seção das armaduras

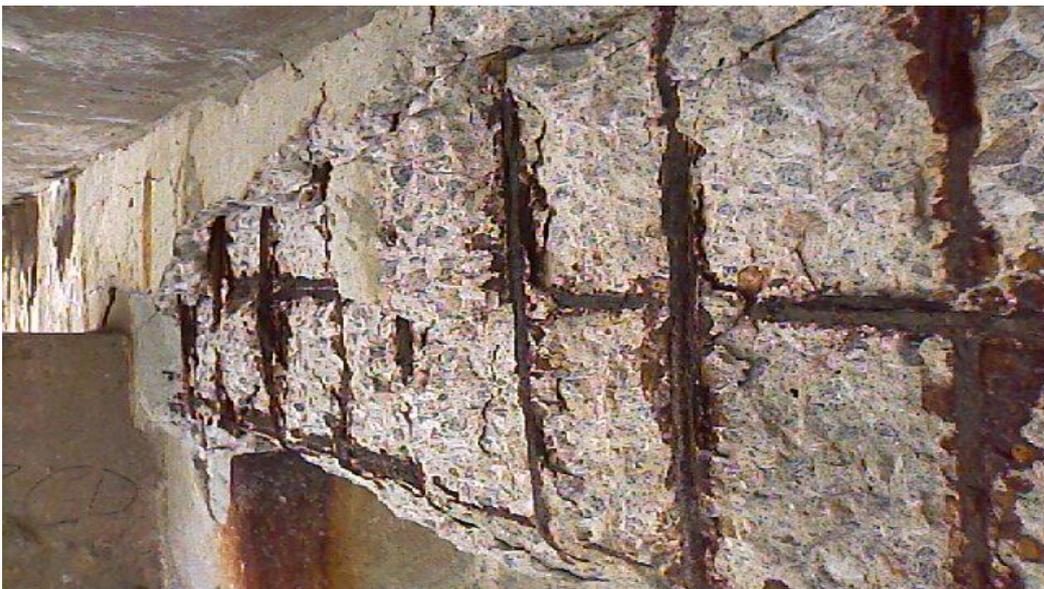
Figura 8-Viga com corrosão com perda de seção das armaduras

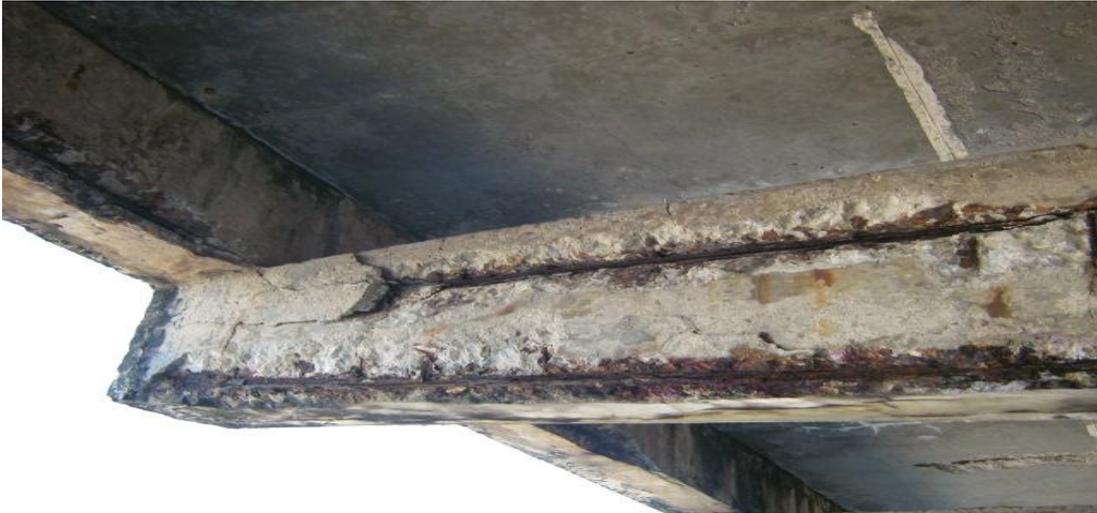
Figura 9-Viga em balanço com corrosão com perda de seção das armaduras

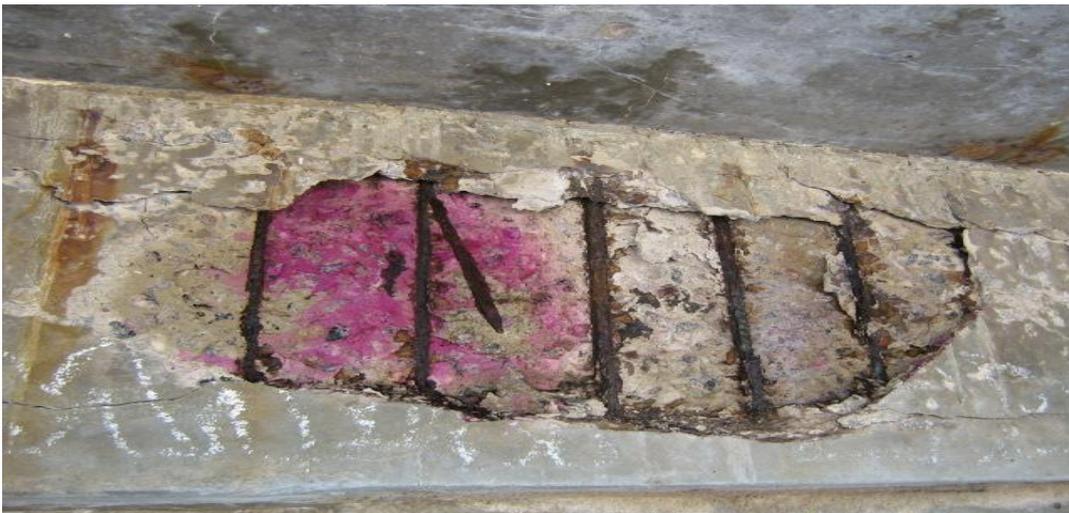
Figura 10- Viga com corrosão com perda de seção das armaduras

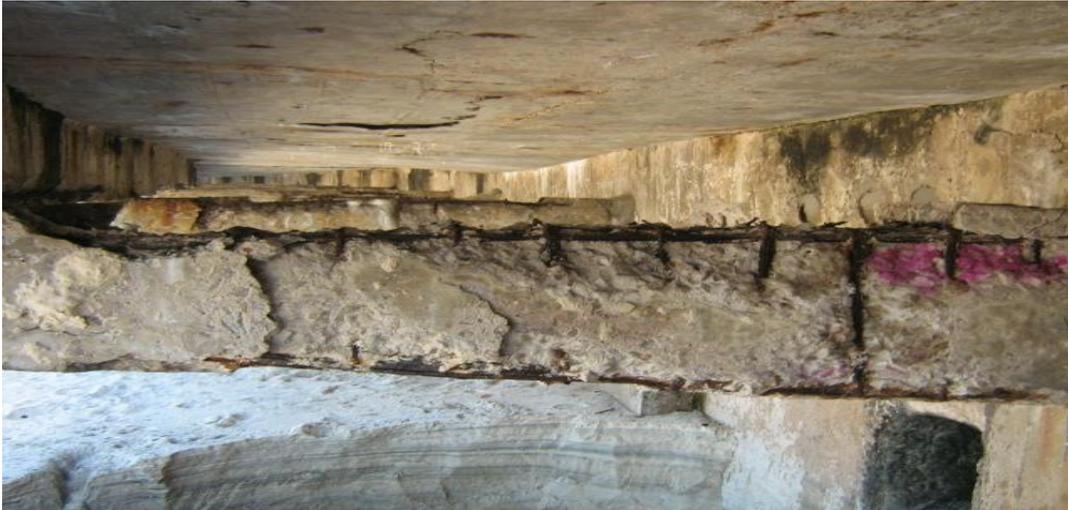
Figura 11- Vigas em balanço com corrosão com perda de seção das armaduras

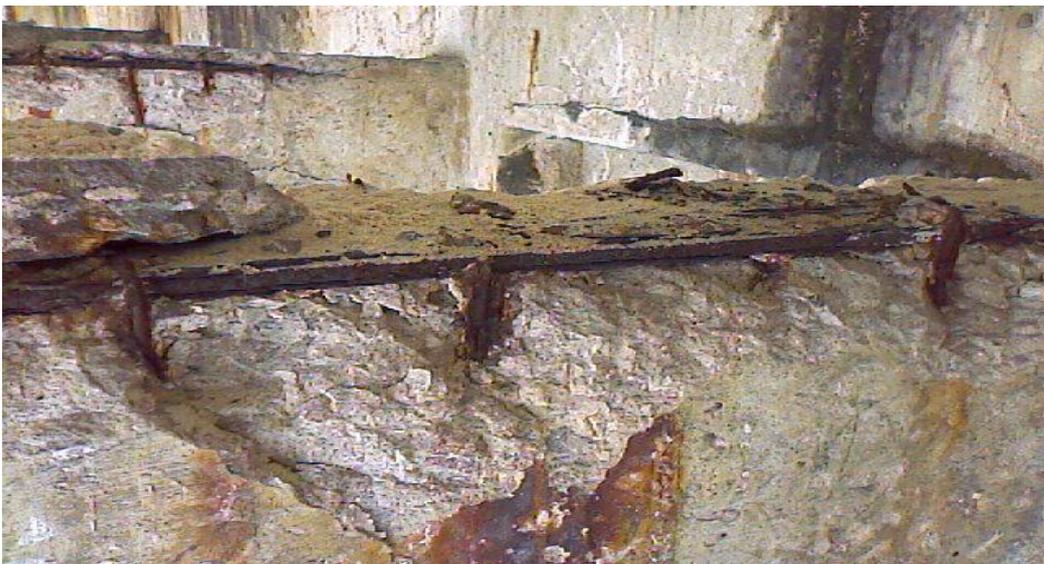
Figura 12-Detalhe de viga em balanço com corrosão com perda de seção das armaduras

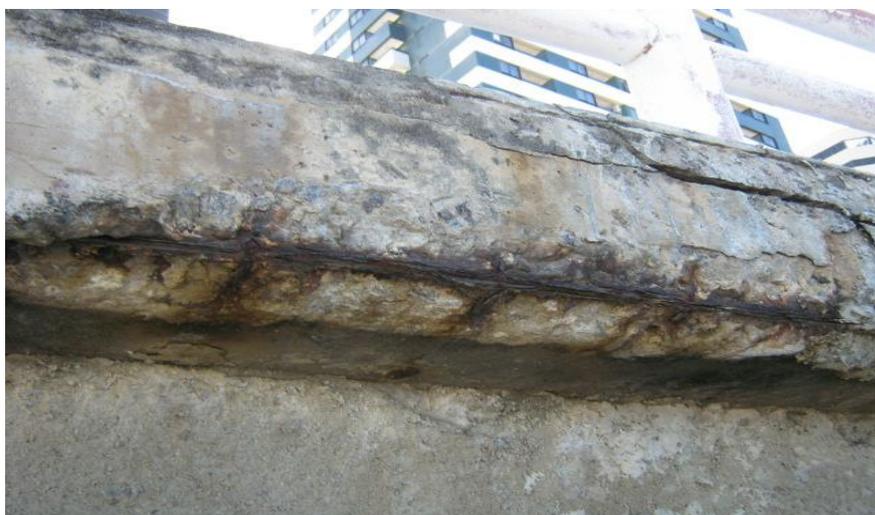
Figura 14-Vista de viga de crista com corrosão com perda de seção das armaduras
