Corrosão sob tensão em pH próximo ao neutro em gasoduto

André S. Pelliccione¹, Arthur E. de Lima², Jorge L. R. Galvão³, Hervandil M. Santanna⁴,
Milton F. Moraes⁵, Murilo F. Leal⁶, Wallace S. Carmona⁷

Abstract

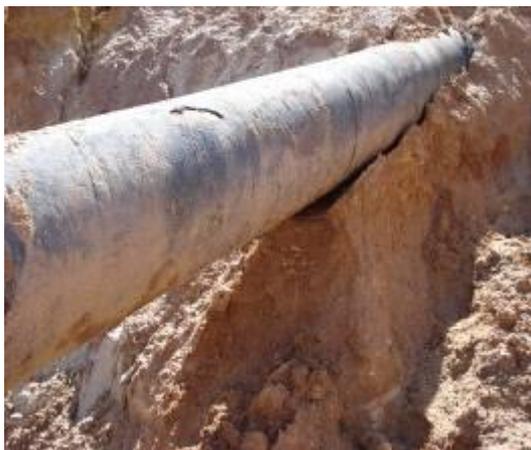
O gasoduto enterrado de 14 polegadas de diâmetro de interligação entre duas estações falhou em operação. O trincamento no duto ocorreu adjacente à solda circunferencial e na geratriz inferior. O gasoduto iniciou sua operação em 1985 e seu material especificado trata-se do API 5L X60 com espessura de 0,250 polegadas. Opera em uma temperatura de 30°C com gás natural com pressão de 80 kgf/cm². O duto apresenta revestimento simples (RS) com espessura 3/32 de esmalte asfáltico e proteção catódica. Na última medição, obteve-se potencial no valor de -1,40 V_{Cu/CuSO4}.

Figura 1 – Gasoduto que sofreu a falha

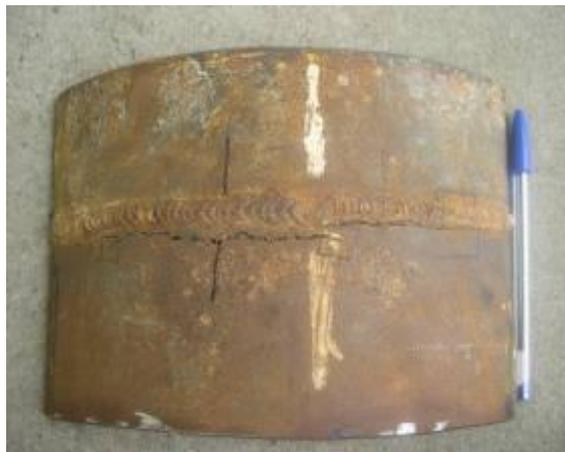
Foi removido um trecho do duto, abrangendo a região do trincamento e enviado para análise da falha. Figuras 1 e 2.

Figura 2 – Trecho enviado para análise

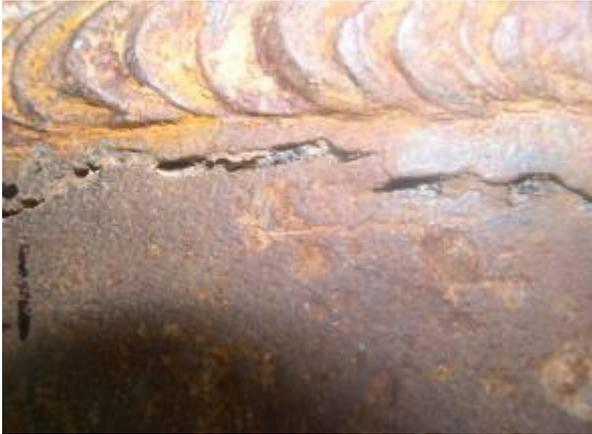
Analisando as superfícies externa e interna, foi verificado que o trincamento iniciou a partir da superfície externa (figura 3). Na superfície interna, foi verificada deformação plástica, devido à propagação final da trinca por sobrecarga (figura 4).

Figura 3 - Superfície externa abrangendo a região do trincamento. Verificam-se trincas com maior abertura e com pequenas ramificações.

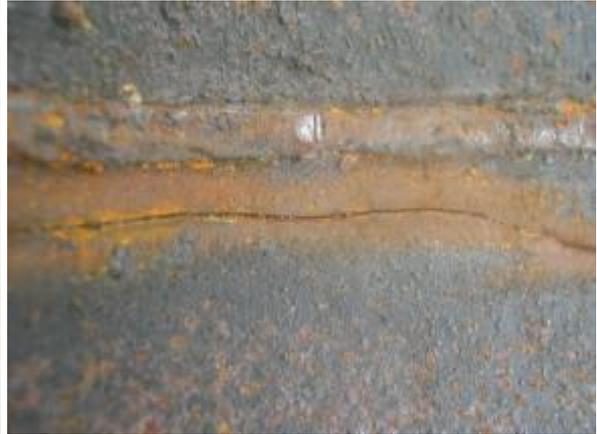
Figura 4 - Superfície interna, abrangendo trinca passante. Verifica-se deformação (depressão).

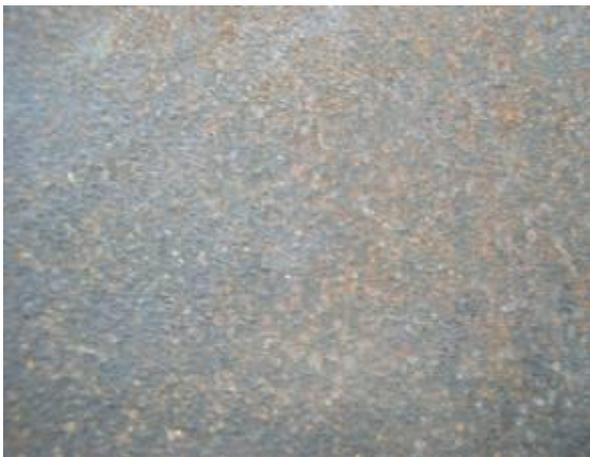
Através de ampliação com lupa estereoscópica foi observada que a corrosão na superfície externa foi mais acentuada que na superfície interna. Figuras 5 e 6.

Figura 5 - Aspecto da corrosão na superfície interna. Ampliação através de lupa estereoscópica.

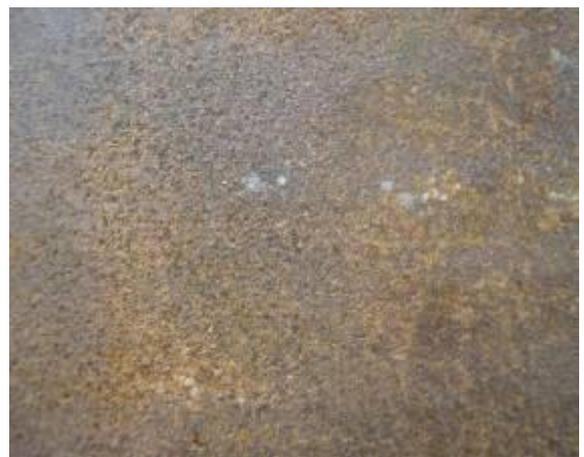
Figura 6 - Aspecto da corrosão na superfície externa. Ampliação através de lupa estereoscópica.

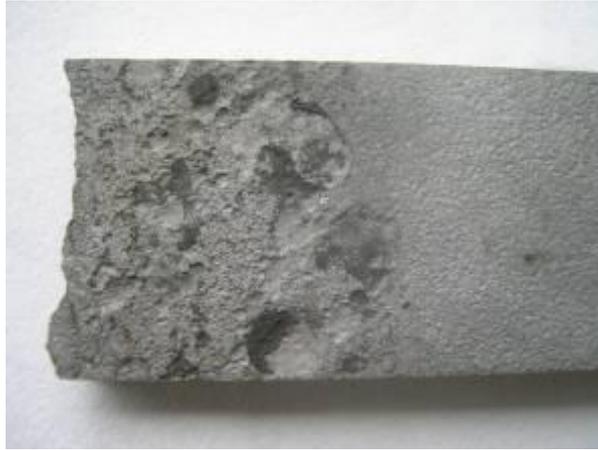
Após decação ácida para remoção dos produtos de corrosão, verificou-se na superfície externa corrosão mais acentuada na região onde ocorreu a falha do duto (figura 7). Isto evidencia falha do revestimento nesta região e é um indicativo de que o trincamento ocorreu devido a um mecanismo de corrosão.

Figura 7 - Aspecto da superfície externa do duto após decapagem em região adjacente à falha.

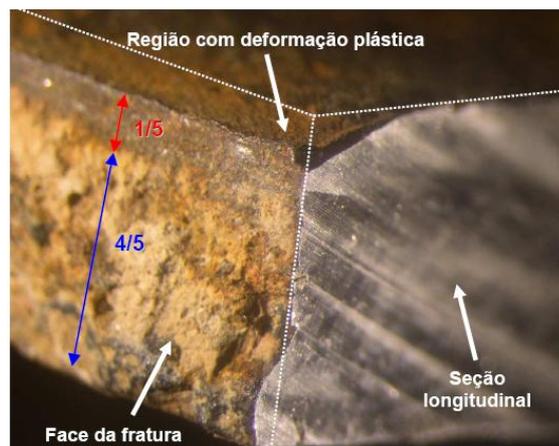
Analisando-se a superfície de fratura, verificam-se duas regiões distintas. A primeira é perpendicular à superfície externa e equivale a cerca de 4/5 da espessura. A segunda, que é referente à propagação final, equivale a 1/5 da espessura e ocorreu a 45°. A região com deformação plástica corresponde à depressão da trinca na superfície interna do duto, como mostrada anteriormente na figura 4. Figura 8.

Figura 8 - Superfície de fratura apresentando duas regiões distintas.

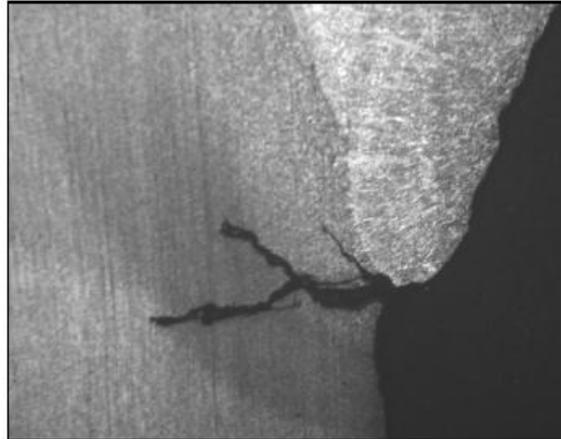
Realizado ensaio metalográfico na seção longitudinal do duto (perpendicular ao trincamento). Foram verificadas trincas ramificadas na margem da solda que iniciaram a partir da superfície externa, sendo mais um indicativo de que o mecanismo iniciou-se externamente (figura 9).

Figura 9 - Trincas ramificadas na margem da solda que iniciaram a partir da superfície externa.

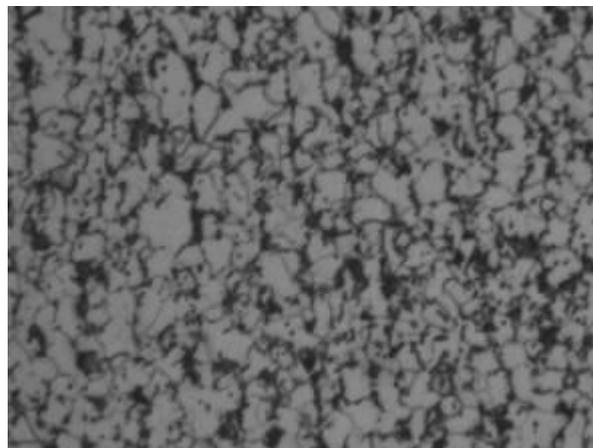
Após ataque com nital, verificou-se microestrutura de ferrita e perlita, característica do material especificado (figura 10).

Figura 10 - Micrografia evidenciando microestrutura de ferrita e perlita. Ataque: Nital 2%.
Ampliação: 260X

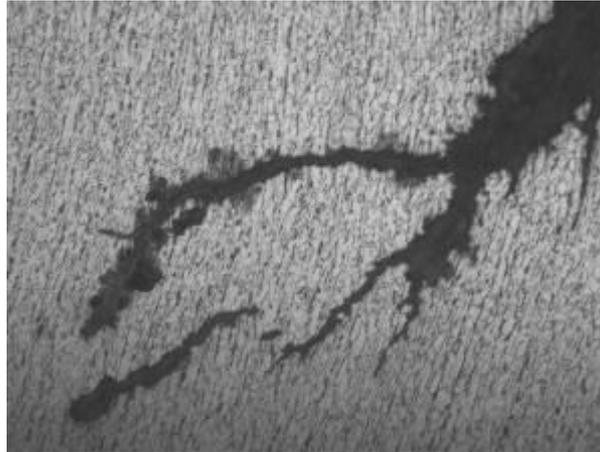
Observam-se trincas ramificadas com produto de corrosão e suas superfícies corroídas, conforme mostrado na figura 11.

Figura 11 - Trincamento ramificado, corrosão nas superfícies das trincas e produto de corrosão no interior da trinca. Ataque: Nital 2%. Ampliação: 150X

Uma característica importante da CST em pH próximo ao neutro é a dissolução das superfícies da trinca e presença de produtos de corrosão em seu interior, conforme observado nas figuras 11 e 12. Isto causa destruição do caminho de propagação da trinca.

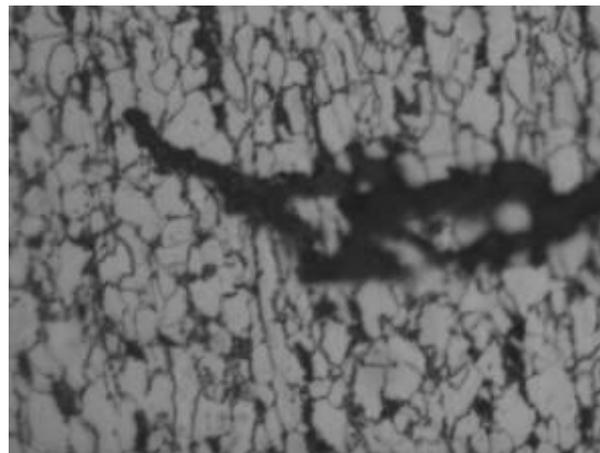
Utilizando maior ampliação, observa-se na ponta da trinca que sua propagação foi transgranular (figura 12).

Figura 12 - Trinca transgranular. Ataque: Nital 2%. Ampliação: 1050X

Portanto, só é possível estabelecer se o trincamento é inter ou transgranular na ponta da trinca onde há pouca chance de dissolução, conforme observado na figura 12.

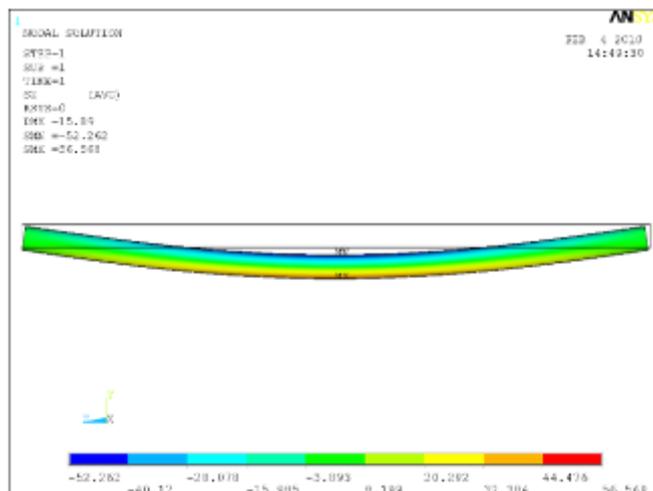
Figura 14 – Análise de tensões após flexão no duto pressurizado

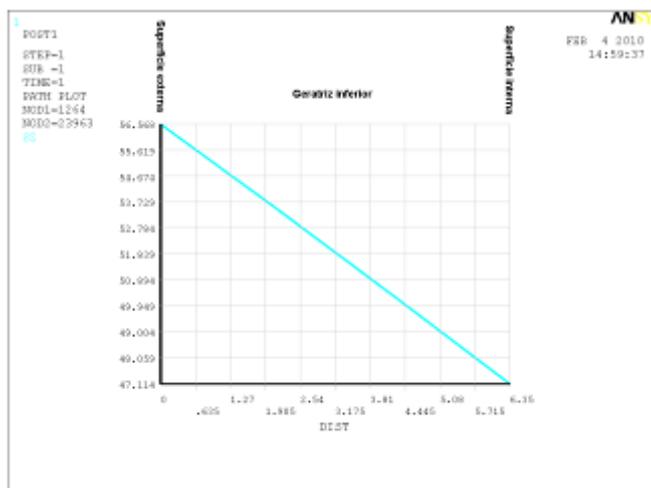
Figura 15 – Gráfico de distribuição de tensões ao longo da espessura da geratriz inferior do duto.

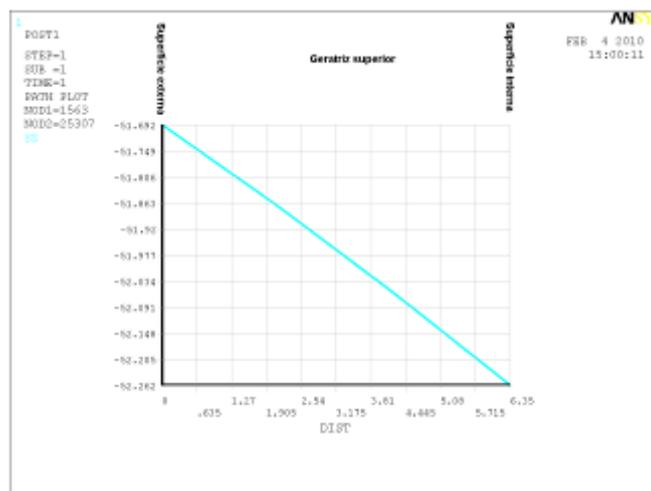
Figura 16 – Gráfico de distribuição de tensões ao longo da espessura da geratriz superior do duto.
