Trabalho apresentado durante o INTERCORR 2010, em Fortaleza/CE no mês de maio de 2010.

CAUSAS DA OCORRÊNCIA DE PITES EM CUPONS DE AÇO CARBONO

Neusvaldo Lira de Almeida¹; Lorena Cristina de Oliveira Tiroel²; Adriano Garcia Bernal³;
Eduardo Wlaudemir Laurino⁴; Vanessa Yumi Nagayassu⁵; Vinícius de Ávila Jorge⁶

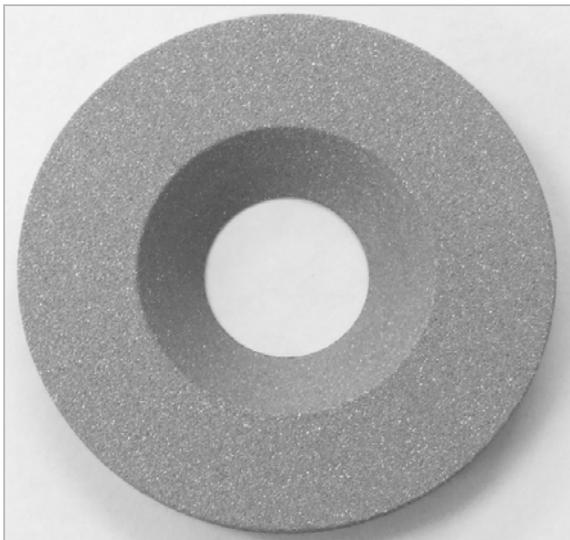
Figura 1 – Aspecto de um *Cupom B* antes dos ensaios.

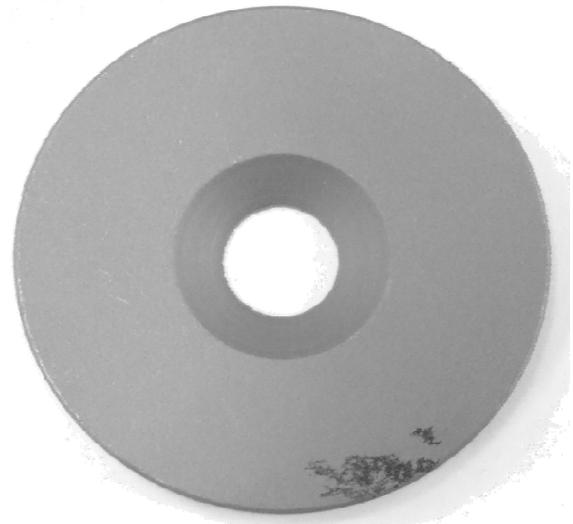
Figura 2 – Aspecto de um *Cupom A* antes dos ensaios. Nota-se oxidação superficial.

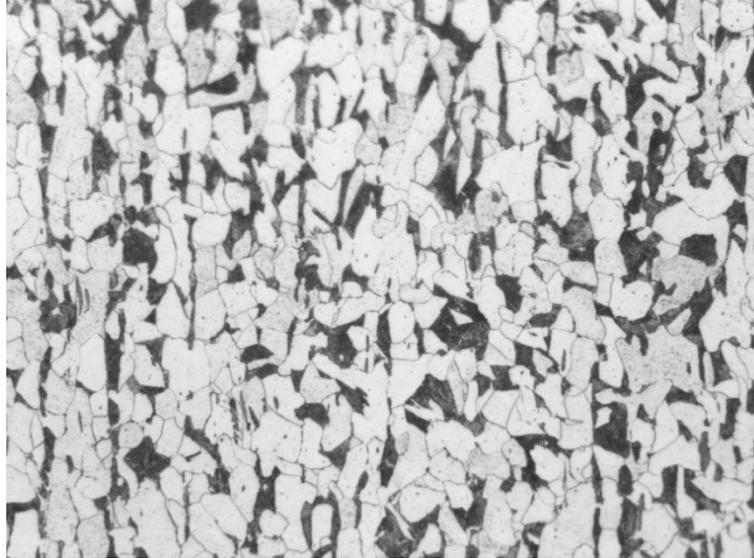
Figura 3 – Aspecto micrográfico da seção transversal do material de um cupom A que não foi instalado (cupom novo). Microestrutura de ferrita e perlita típica de aço baixo carbono. Ataque: nital.

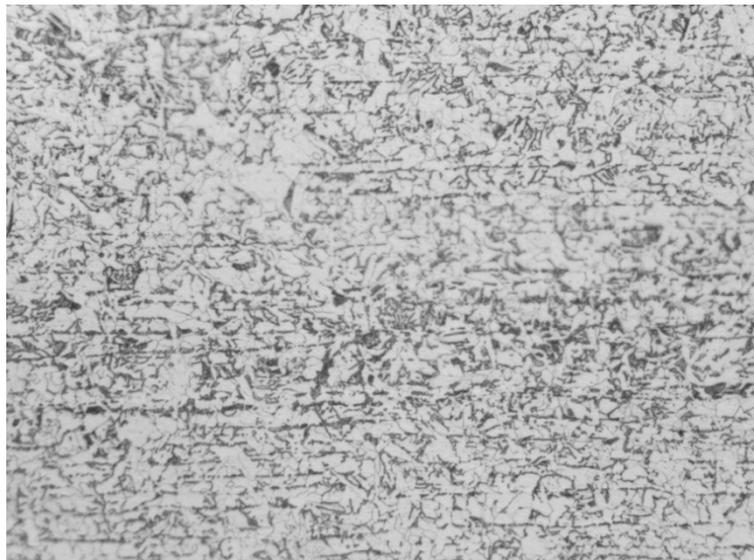
Figura 4 – Aspecto micrográfico da seção transversal do material de um cupom A que apresentou pites. Microestrutura de ferrita e perlita típica de aço baixo carbono. Ataque: nital.

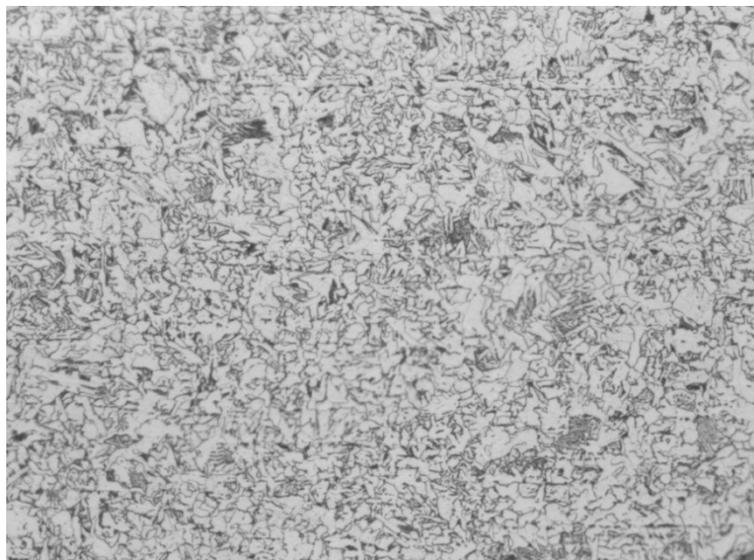
Figura 5 – Aspecto micrográfico da seção transversal do material de um cupom A que não apresentou *pites*. Microestrutura de ferrita e perlita típica de aço baixo carbono. Ataque: nital.

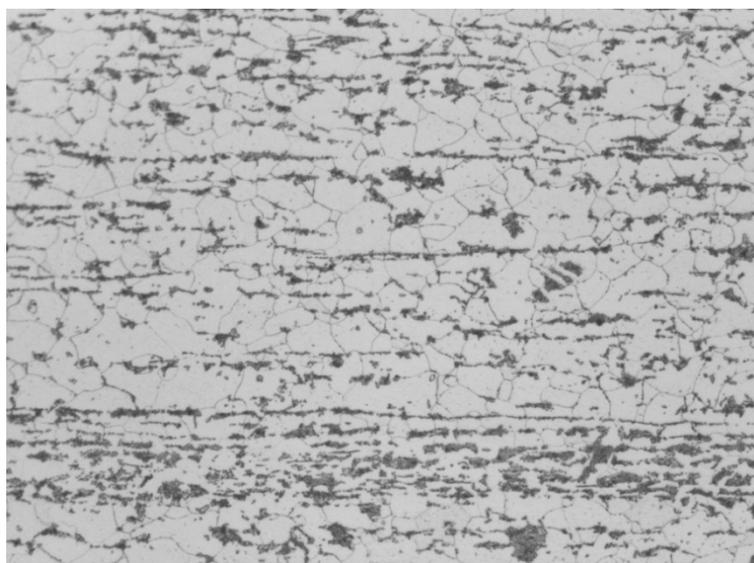
Figura 6 – Aspecto micrográfico da seção transversal do material de um cupom B que não apresentou *pites*. Microestrutura de ferrita e perlita típica de aço baixo carbono. Ataque: nital.

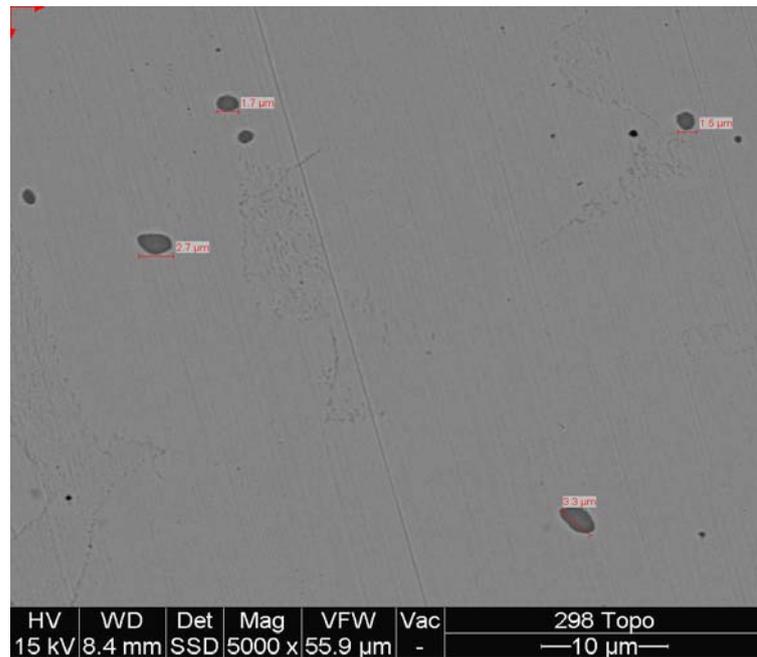
Figura 8 – Aspecto micrográfico de topo de um *Cupom A*, obtido com o microscópio eletrônico de varredura. Notam-se várias inclusões arredondadas.

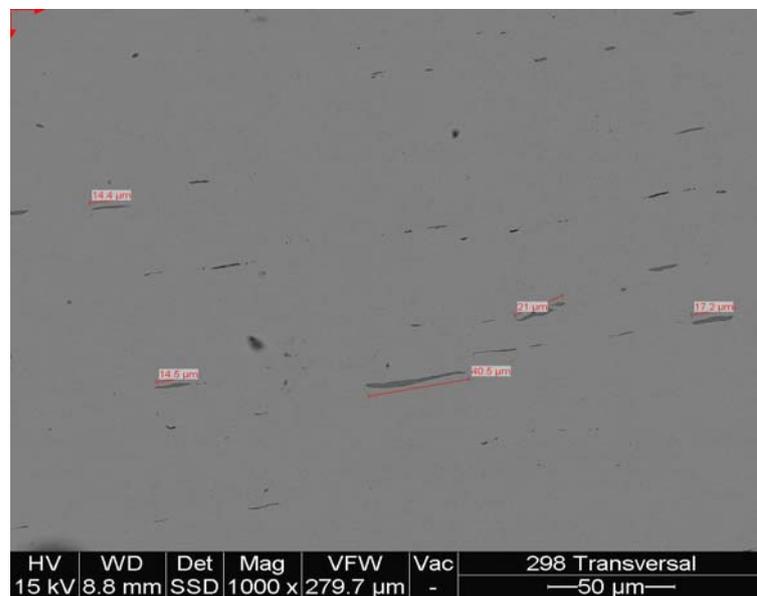
Figura 9 – Seção transversal de um *Cupom A* obtida com o microscópio eletrônico de varredura. Notam-se várias inclusões alongadas, com dimensões de até 40 microns.

Finalmente, a análise por dispersão de energia identificou uma grande concentração de inclusões alongadas de MnS na seção transversal do *Cupom A* como foi mostrado na Figura 9. No caso do *Cupom B*, na seção transversal, foi observada apenas uma inclusão alongada e de menor dimensão (ver Figura 12).

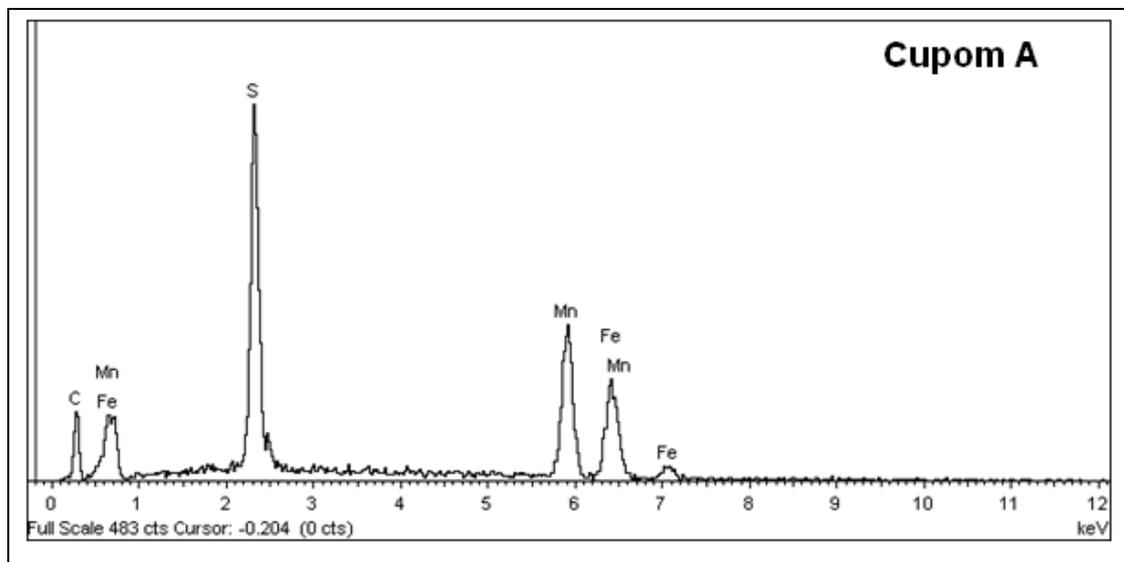
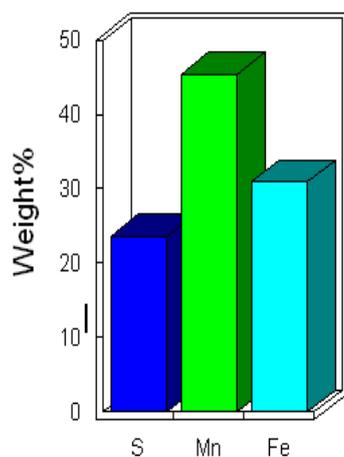
Element	Weight%	Atomic%
S K	23.61	34.77
Mn K	45.45	39.07
Fe K	30.94	26.16
Total	100.00

Figura 10 – Espectro de energia e análise semiquantitativa do *Cupom A* obtido com o microscópio eletrônico de varredura.

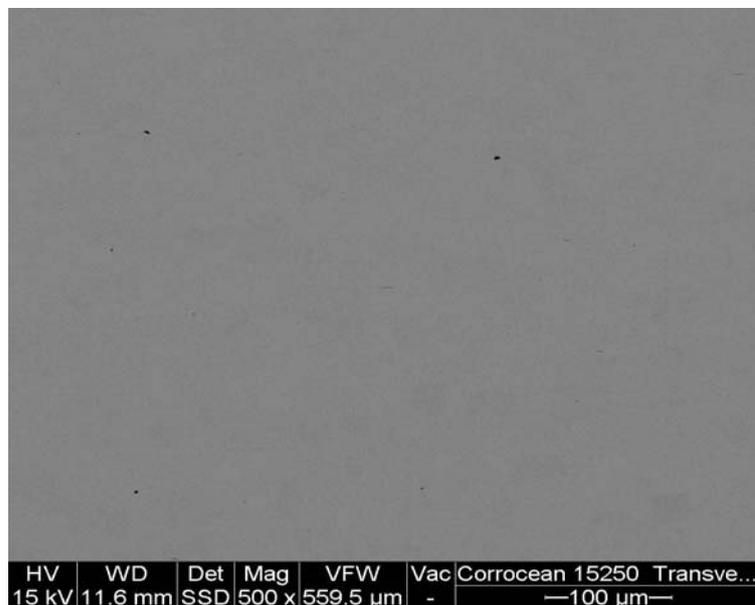
Figura 11 – Aspecto micrográfico de topo de um *Cupom B*, obtido com o microscópio eletrônico de varredura. Notam-se algumas inclusões muito pequenas.

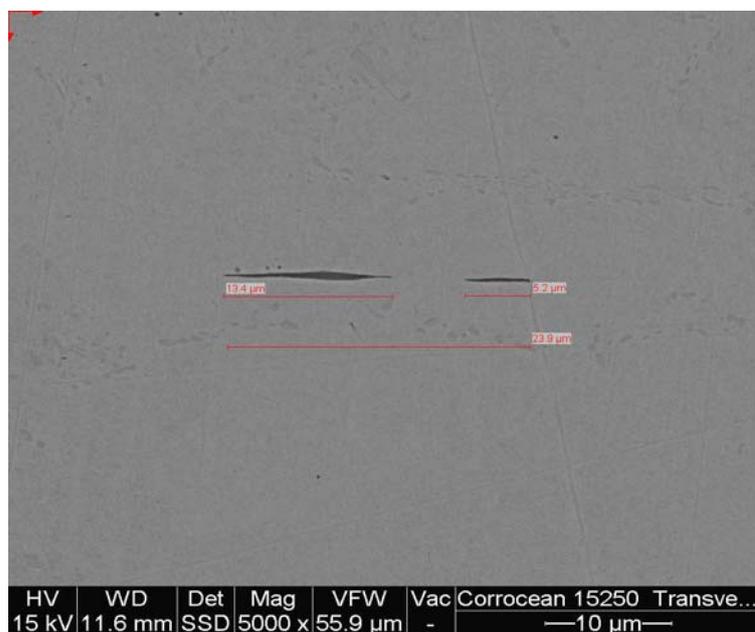
Figura 12 – Seção transversal de um cupom B obtida com o microscópio eletrônico de varredura. Notam-se apenas duas inclusões alongadas e colineares, com dimensão máxima de cerca de 13 microns

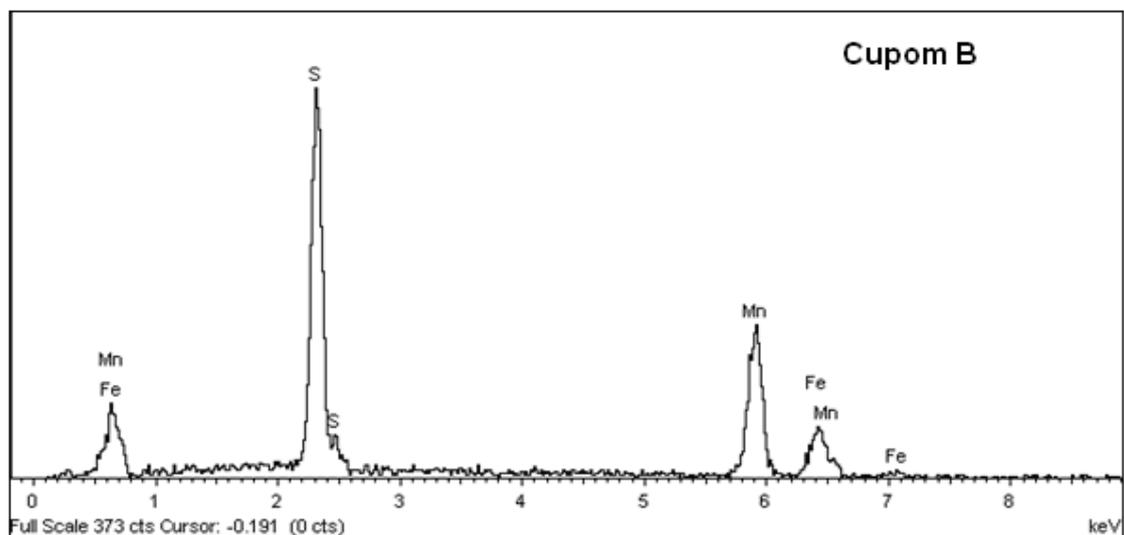
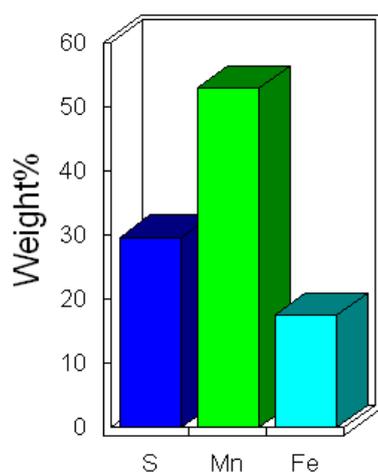
Element	Weight%	Atomic%
S K	29.62	42.00
Mn K	52.92	43.79
Fe K	17.46	14.21
Total	100.00

Figura 13 – Espectro de energia e análise semi quantitativa do *Cupom B* obtido com o microscópio eletrônico de varredura.

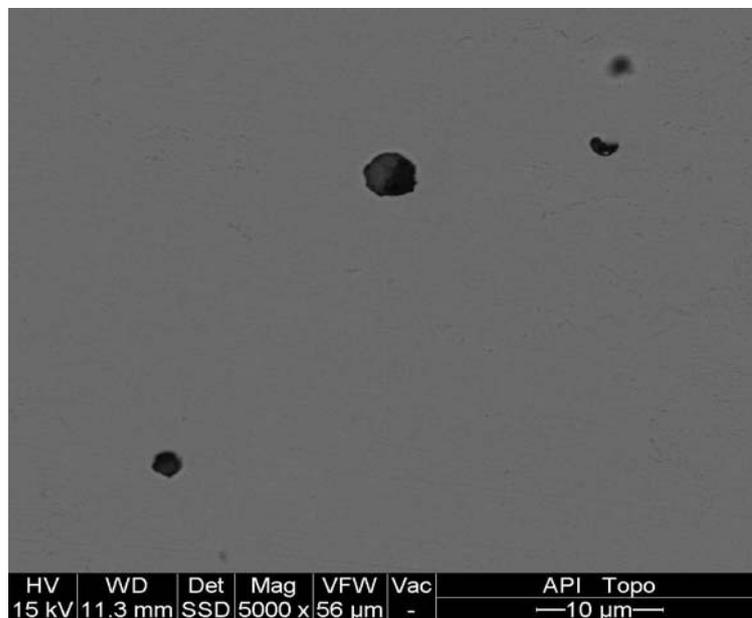
Figura 14 – Aspecto micrográfico de topo do cupom de aço API 5L, obtido com o microscópio eletrônico de varredura. Notam-se algumas inclusões.

O cupom de aço API 5L, preparado exclusivamente para este estudo, foi analisado também por dispersão de energia com um microscópio eletrônico de varredura, na superfície de topo e na seção transversal. As figuras 14 e 15 mostram algumas inclusões na superfície, porém não eram de formato alongado, que pudessem nuclear *pites*.

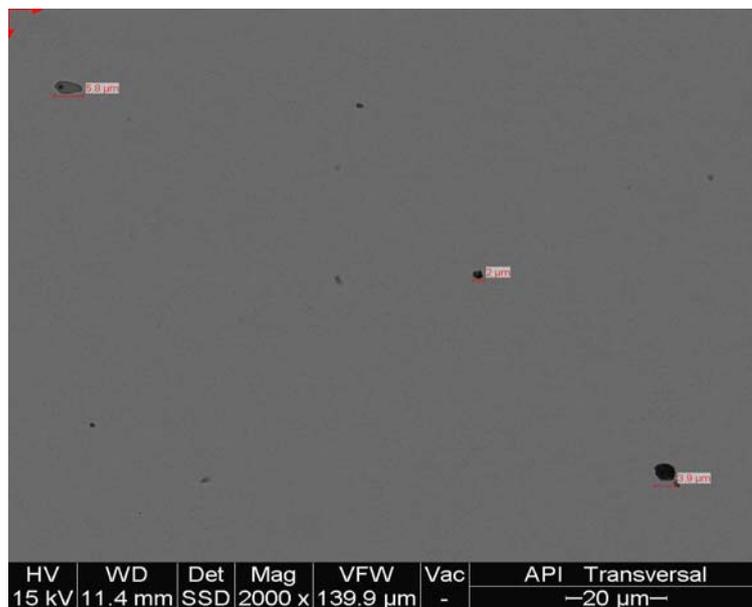
Figura 15 – Aspecto da seção transversal de um cupom de aço API 5L, obtido com o microscópio eletrônico de varredura. Nota se que as inclusões não são alongadas.

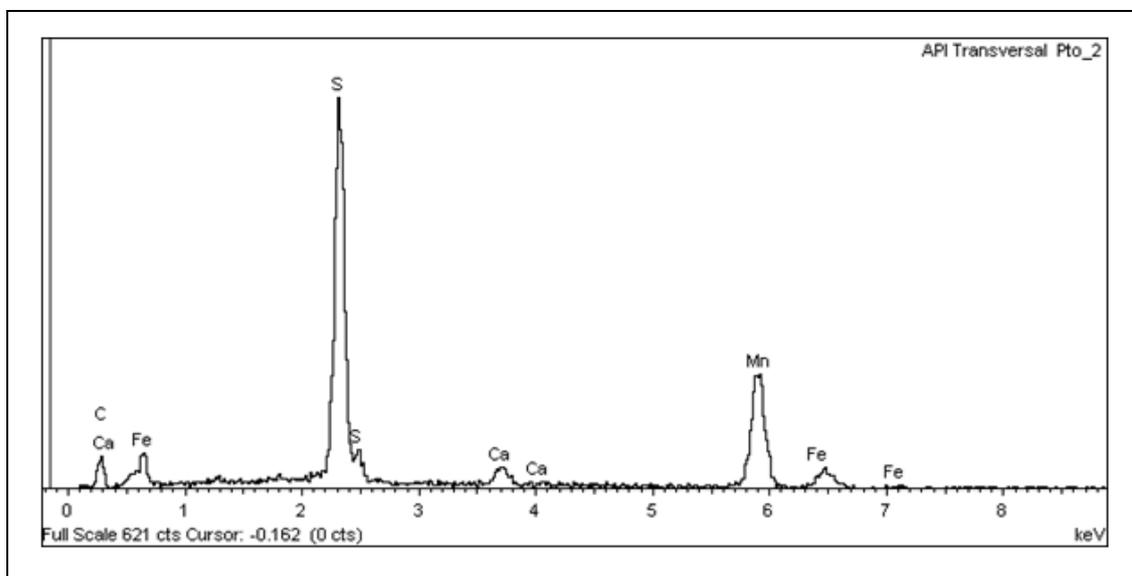
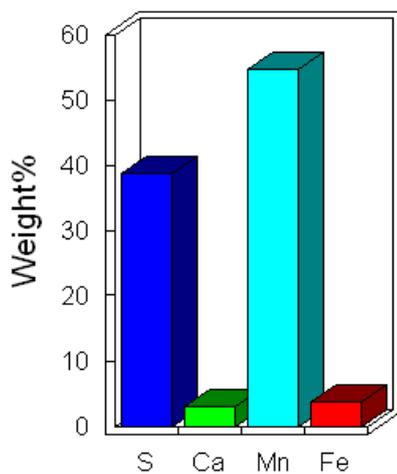
Element	Weight%	Atomic%
SK	38.70	51.54
CaK	3.00	3.20
MnK	54.62	42.45
FeK	3.67	2.81
Total	100.00

Figura 16 – Espectro de energia e análise semiquantitativa do cupom de aço API 5 L obtido com o microscópio eletrônico de varredura.

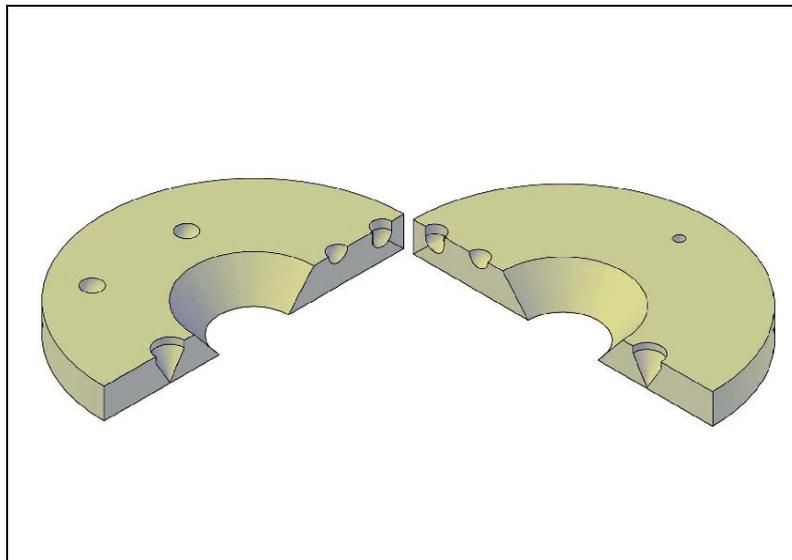
Os exames metalográficos revelaram que a microestrutura dos materiais dos cupons A era muito heterogênea. Alguns deles apresentavam grãos finos e linhas de deformação e outros grãos grandes e sem linhas de deformação; entretanto, este fato parecia não ter influência na formação dos *pites*. No entanto, foram constatadas várias inclusões alongadas. Nos cupons que apresentaram *pites*, estas inclusões, quando vistas de topo, tinham formato arredondado e quando vista em seção transversal tinham formato alongado, como ilustra a Figura 17. No caso dos cupons B, havia apenas algumas inclusões alongadas e de dimensões muito menores.

Figura 17 – Aspecto de uma vista de topo da superfície do cupom e de uma seção transversal, ilustrando o formato das inclusões.
