Trabalho apresentado durante o INTERCORR 2010, em Fortaleza/CE no mês de maio de 2010.

## **Estudo da corrosão atmosférica em perfis que compõem a estrutura galvanizada de sustentação de cabos de transmissão de energia elétrica**

J. A. Moreto<sup>1</sup>, D. B. V. Castro<sup>1</sup>, L. S. Rossino<sup>2</sup>, O. Maluf<sup>2</sup>, D. Spinelli<sup>3</sup>, J. R. Tarpani<sup>3</sup>

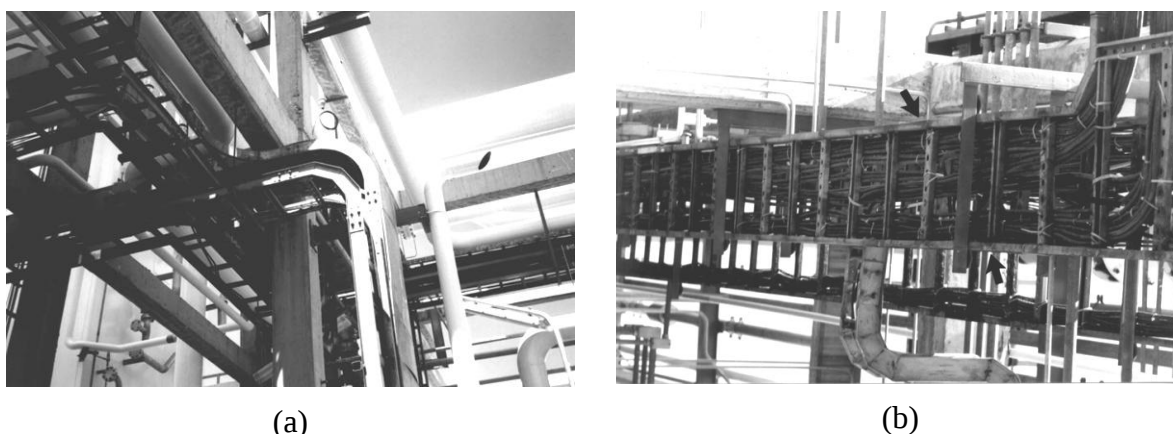
A Figura 1(a) apresenta uma vista parcial da planta de produção de gases industriais, onde se observa que se encontra a céu aberto, não dispondo, portanto, de cobertura que permita a efetiva proteção das estruturas metálicas contra intempéries. Nestas condições, pode-se prever que tanto o ácido sulfúrico (H<sub>2</sub>SO<sub>4</sub>), quanto o ácido sulfuroso (H<sub>2</sub>SO<sub>3</sub>), gerados pela água da chuva e associados à grande disponibilidade de SO<sub>2</sub> no local, entram diretamente em contato com as estruturas galvanizadas, acarretando em um ambiente extremamente corrosivo para o aço em questão.

**Figura 1.** Vista parcial: (a) planta de produção de gases industriais. (b) Estrutura de sustentação de cabos elétricos severamente corroídos. Observam-se corrosão e deposição dos produtos de corrosão em regiões preferenciais dos banzos (inferior e superior) e dos montantes de união (indicados por setas).

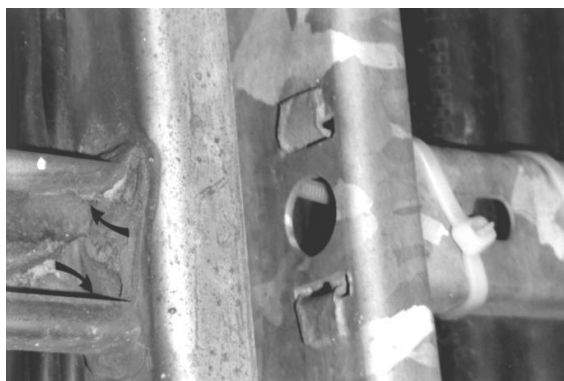
A Figura 2 mostra um detalhe da estrutura de sustentação da fiação elétrica da planta. Observa-se onde se verifica o material resistente à corrosão, Zn depositado a quente, à direita, comparado ao material já criticamente comprometido, Zn eletrodepositado, à esquerda. A região acima referida, de máxima intensidade de corrosão, é indicada na foto por meio de setas. Destacam-se também nesta, os diferentes processos de montagem das estruturas, respectivamente encaixe e dobramento *versus* soldagem, e os rastros deixados durante o transporte dos produtos de corrosão pela água da chuva.

**Figura 2.** Material resistente à corrosão (Zn depositado a quente, à direita) comparado ao material já comprometido (Zn eletrodepositado, à esquerda). Note os diferentes processos de montagem, níveis de qualidade dos acabamentos superficiais e quantidades de produtos de corrosão. Setas indicam a região mais criticamente corroída.

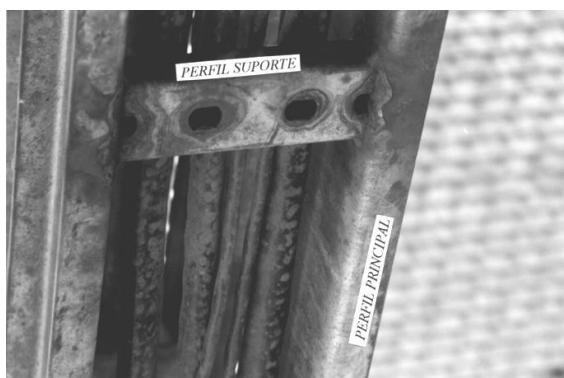
Na Figura 3, observa-se a extensiva deposição, após arrasto sob ação da gravidade, de produtos de corrosão em regiões preferenciais da superfície inferior da montagem metálica. O material depositado certamente provém da intensa corrosão sofrida pela face interna do perfil montante de união, que, como já referido, coleta, retém e acumula água, em função de sua geometria. Como também já mencionado, esses depósitos dão origem a um processo corrosivo local durante o ciclo de seca por meio da absorção de umidade.

**Figura 3.** Detalhe de juntas soldadas em chapas eletrogalvanizadas, onde se observa a deposição preferencial dos produtos de corrosão originados no interior do perfil montante, que constitui uma região praticamente inacessível aos efeitos secativos do sol e dos ventos.

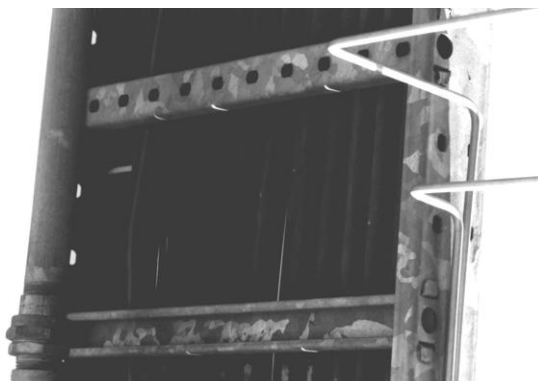
**Figura 4.** Montagem zincada a quente completamente íntegra.

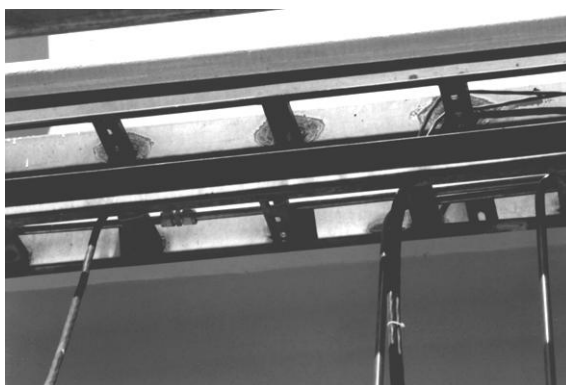
Na Figura 5, observa-se um ataque corrosivo com geometria bastante simétrica em torno das juntas soldadas da estrutura eletrogalvanizada. Visto que a região não corresponde, em princípio, à de deposição preferencial de produtos de corrosão oriundos de outros locais e nem mesmo é uma região de retenção de água. Há fortes indícios, até mesmo pela geometria bastante regular e repetitiva dos danos, de que o ataque em questão decorre basicamente dos efeitos do processo de soldagem. Assim, a qualidade da camada de Zn depositada, e conseqüentemente, a sua proteção proporcionada ao substrato, provavelmente tenham sido comprometidas pelos fatores anteriormente mencionados, isto é, tensões térmicas residuais, alterações microestruturais no metal base durante os ciclos térmicos de soldagem, geração de pares galvânicos altamente localizados, práticas inadequadas de descontaminação pós-soldagem durante o preparo da superfície para deposição de Zn, etc.

**Figura 5.** Detalhe do relativo confinamento do ataque corrosivo à região envolvida no processo de soldagem dos perfis.

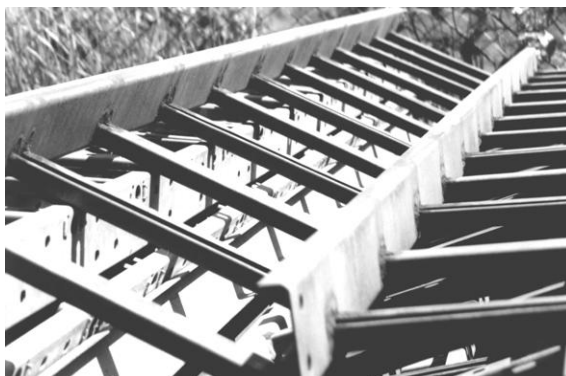
A Figura 6 ilustra algumas sub-montagens eletrogalvanizadas para reposição, mantidas em depósito ao ar livre, onde se destacam os rastros deixados pela movimentação dos produtos de corrosão transportados a partir de regiões geometricamente favoráveis à retenção de água e umidade, bem como o intenso ataque corrosivo altamente localizado na região de solda dos perfis. Sendo o raio de alcance do  $\text{SO}_2$  bastante extenso, as condições a que estão

**Figura 6.** Peças de reposição eletrogalvanizadas, mantidas em depósito ao ar livre. Nota-se o formato extremamente favorável do perfil montante de suporte, com seção transversal em U e dobra adicional para enrijecimento, à retenção de água e umidade.

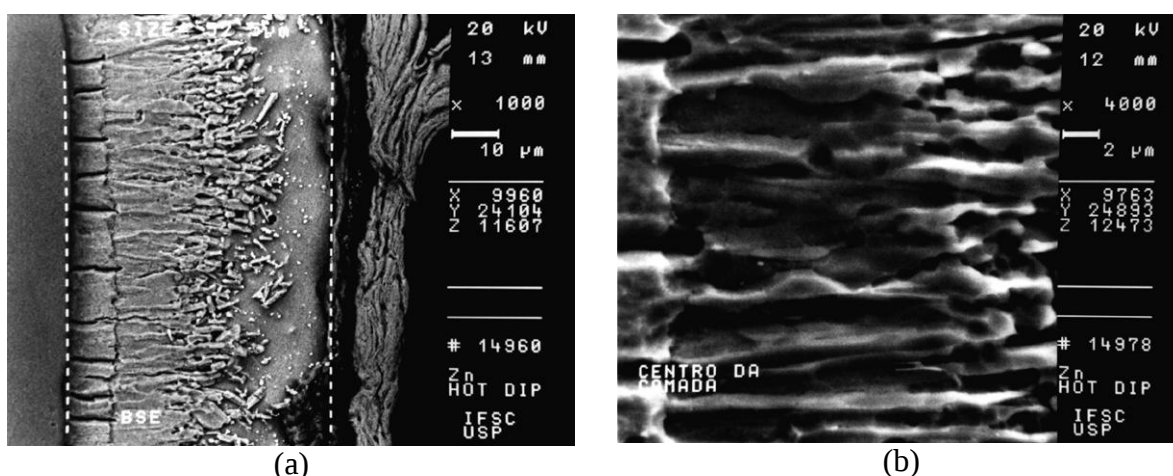
Na Figura 7(a), observa-se a camada de Zn obtida por imersão a quente, onde se ratifica o valor de espessura determinado no ensaio de perda de massa, conforme visto na Tabela 1. Verifica-se uma microestrutura típica de depósitos de Zn a quente, onde a difusão de átomos de Ferro e Zinco possibilita a formação de uma série de subcamadas de intermetálicos Zn-Fe, numa transição gradual do Fe quase puro, próximo à interface com o metal de base, até o Zn puro na superfície livre da camada. Como confirmado pela excelente adesão entre camada e substrato, o processo de difusão atômica proporciona o desenvolvimento de uma forte ligação química interfacial entre a camada protetora e o substrato, em oposição à simples ancoragem física desenvolvida no processo de eletrodeposição. Além de ser um processo economicamente mais viável que a eletrodeposição, particularmente para grandes cargas, é também amplamente reconhecida que a imersão a quente proporciona um perfeito selamento global das macro e micro-descontinuidades exibidas principalmente em estruturas metálicas soldadas e/ou contendo furações. Também se verifica na Figura 7(a), que o recobrimento apresenta um aspecto denso, homogêneo e íntegro, sem a presença de porosidades e trincamentos, indicando um adequado desempenho como barreira impermeável a gases e líquidos presentes no ambiente. A Figura 7(b) confirma tais expectativas.

**Figura 7.** (a) Camada de Zn depositada pelo processo de imersão a quente (*hot dip*). Imagem obtida por elétrons retro-espalhados. (b) Detalhe da Figura 7(a). Imagem obtida por elétrons secundários.

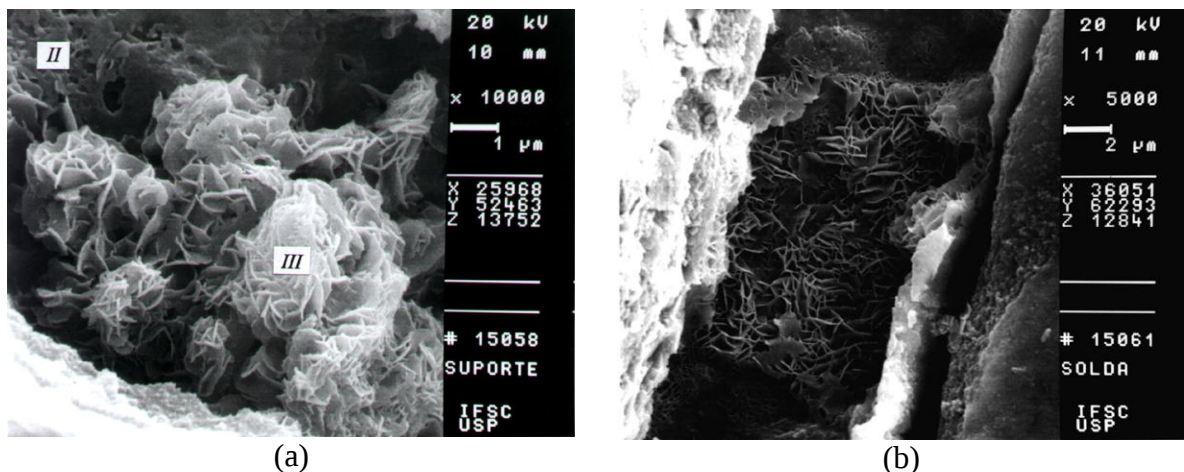
**Figura 9.** Morfologias do recobrimento eletrolítico de Zn sobre: (a) o metal do perfil de união/suporte (regiões II e III da Figura 8) e (b) o metal de solda.

Tendo em vista que as morfologias e defeitos tipo trincas mostrados nas Figuras 8, 9 e 10 sempre se originaram em camadas depositadas sobre superfícies submetidas aos ciclos térmicos de soldagem, nunca estando mais distantes que 10,0 mm do cordão de solda. Pode-se inferir como já anteriormente enfatizado, possíveis e arrebatadores efeitos do próprio processo de soldagem e/ou do preparo (limpeza ou descontaminação) posterior da superfície, na má qualidade final do recobrimento eletrolítico.

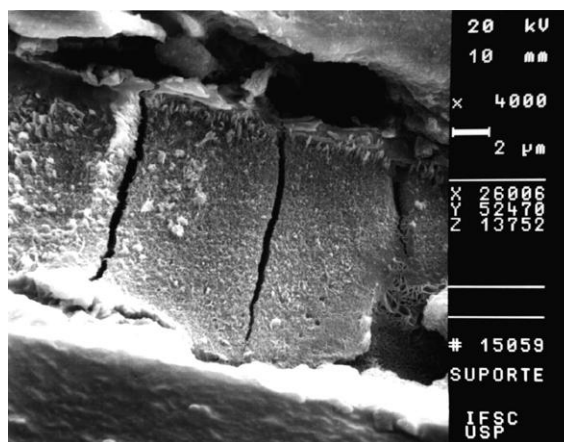
A Figura 10 apresenta uma camada de Zn eletrodepositado, apresentando trincas que percorrem toda a extensão da espessura do recobrimento pseudoprotetor. O efeito destas trincas, relativamente ao substrato de aço, é basicamente idêntico ao proporcionado pelas morfologias permeáveis anteriormente ilustradas, que é o de permitir o ataque do metal base pela ação do ambiente, mesmo quando o recobrimento se encontra aparentemente íntegro, ou seja, em princípio, exatamente a partir do início da vida-útil em serviço da estrutura metálica.

**Figura 10.** Trincamento do recobrimento eletrolítico de Zn, sobre o metal do perfil de suporte.

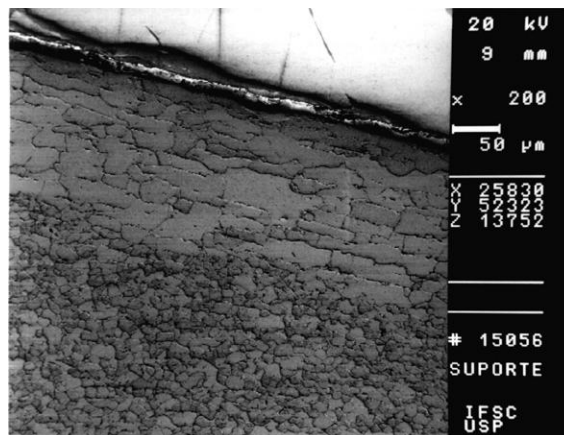
A Figura 11 mostra um detalhe do metal do perfil de suporte, numa região também bastante próxima ao cordão de solda, onde se destacam, além do aspecto heterogêneo, irregular e defectivo da camada de Zn eletrodepositada, a brusca transição granulométrica apresentada pelo metal de base. Na medida em que se pode associar uma relativamente baixa resistência

à corrosão aos grãos mais grosseiros próximos à superfície da peça, pode-se também afirmar que esses não advieram dos ciclos térmicos de soldagem, mas sim do próprio processo de fabricação da chapa base, já que a face posterior da mesma apresentava idêntica transição. A Figura 12 ilustra o detalhe de uma junta soldada, onde se destaca uma fresta em cujas bordas não se detectou a presença de Zn, confirmando a ineficiência do processo eletrolítico na vedação/selamento das discontinuidades geométricas mais sutis. A fresta retém umidade e líquidos, dando origem a um processo de corrosão altamente localizado denominado corrosão por frestas. Além disso, é um poderoso intensificador de tensões, originando trincas que eventualmente experimentarão os fenômenos de corrosão sob tensão ou mesmo sob fadiga. A Figura 12(b) ilustra um defeito que pode ser classificado como tipo trinca, situado exatamente na raiz da fresta de uma junta soldada.

**Figura 11.** Granulação bastante grosseira do metal do perfil de união no contato com o recobrimento eletrolítico de Zn.

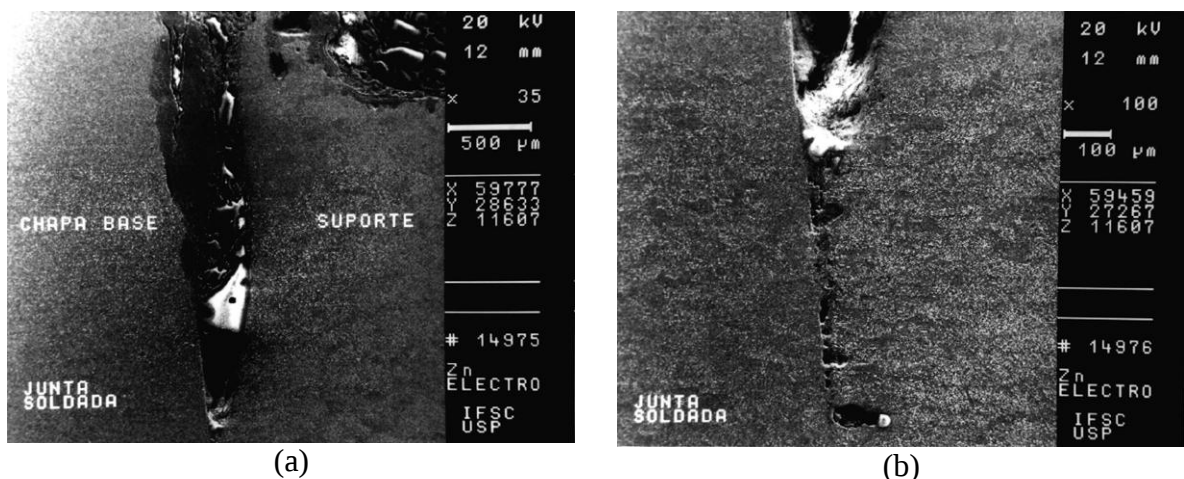
**Figura 12.** (a) Fresta tipo entalhe na junta soldada eletrogalvanizada. (b) Defeito tipo trinca na raiz da fresta (aumento da Figura 12(a)).
