Trabalho apresentado durante o INTERCORR 2010, em Fortaleza/CE no mês de maio de 2010.

Análise de Falha de Arruelas Cônicas Utilizadas em Trilhos de Fixação de Bancos Automotivos

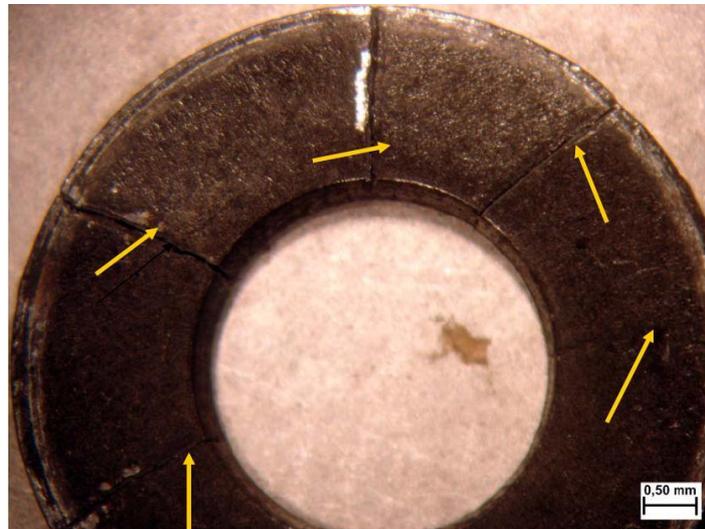
A análise macrográfica de uma das arruelas danificada durante a operação de montagem do conjunto parafuso/arruela está mostrada na **Figura 1**. Nesta figura, observa-se a ocorrência

de várias trincas radiais que não apresentam ramificações significativas, isto é, comportam-se como se fosse uma trinca única. Este aspecto é típico do processo de trincamento assistido pelo hidrogênio.

Figura 1 - Fotomicrografia mostrando várias trincas radiais formadas na face da arruela durante a operação de aperto do conjunto parafuso/arruela para a fixação do trilho para apoio e regulagem de bancos de automóveis automotivos. As trincas estão indicadas pelas setas.

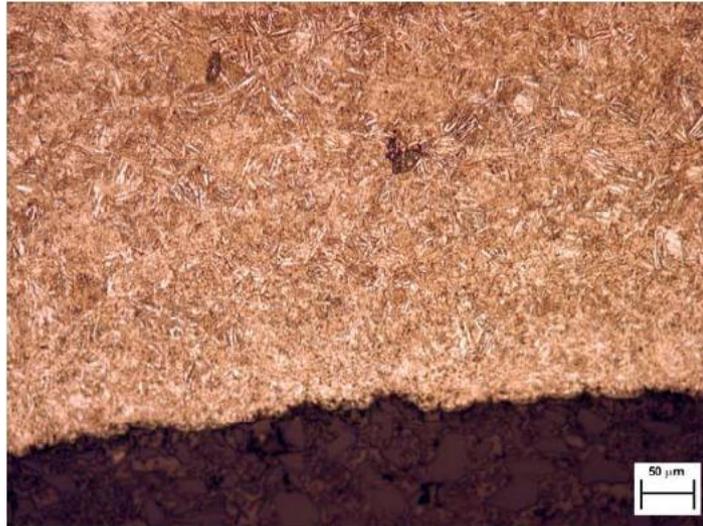
As fotomicrografias apresentadas nas **Figuras 2 e 3** mostram o aspecto microestrutural obtidos nas regiões das bordas da arruela na condição de somente austemperada, próximas ao furo e ao diâmetro externo. Nota-se a existência de uma microestrutura complexa constituída de bainita, martensita e austenita retida, com as bordas das regiões do furo e do diâmetro externo apresentando irregularidades próprias do processo de estampagem. Não foram observadas trincas nucleadas e nem defeitos em toda a extensão das regiões analisadas, nas arruelas enviadas nesta condição de tratamento. Este resultado descarta a possibilidade de ocorrência de nucleação de trincas superficiais nas arruelas, durante a operação de tratamento térmico de austêmpera.

Figura 2 - Fotomicrografia mostrando o aspecto microestrutural de uma região da arruela somente austemperada, próxima ao furo. Ataque Nital 2%.

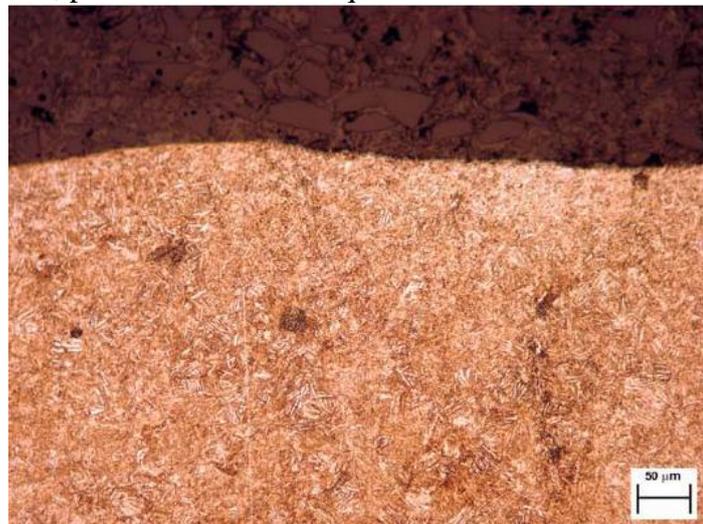
Figura 3 - Fotomicrografia mostrando o aspecto microestrutural de uma região da arruela somente austemperada, próxima ao diâmetro externo. Ataque Nital 2%.

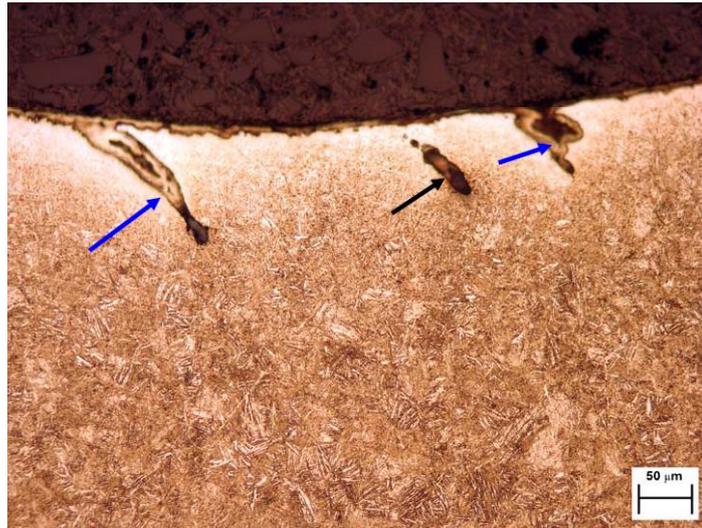
As fotomicrografias apresentadas nas **Figuras 4 a 5** mostram o aspecto microestrutural encontrado em regiões das bordas próximas ao furo de arruelas, nas seguintes condições de tratamentos: austemperada e zincada, e fraturada durante a montagem e somente na condição de austemperada e zincada. Observa-se a existência de uma microestrutura complexa constituída de bainita, martensita e austenita retida, com as bordas apresentando trincas e vazios próximos à superfície, muito provavelmente oriundas de danos introduzidos durante o processo de tratamento de zincagem ácida.

Figura 4 - Fotomicrografia obtida na borda lateral da arruela austemperada, zincada e fraturada durante a montagem. Observa-se a existência de trincas que foram nucleadas próximas à camada, com as suas paredes recobertas com Zn. As trincas estão indicadas por setas azuis e o vazio está indicado por uma seta preta. Ataque Nital 2%.

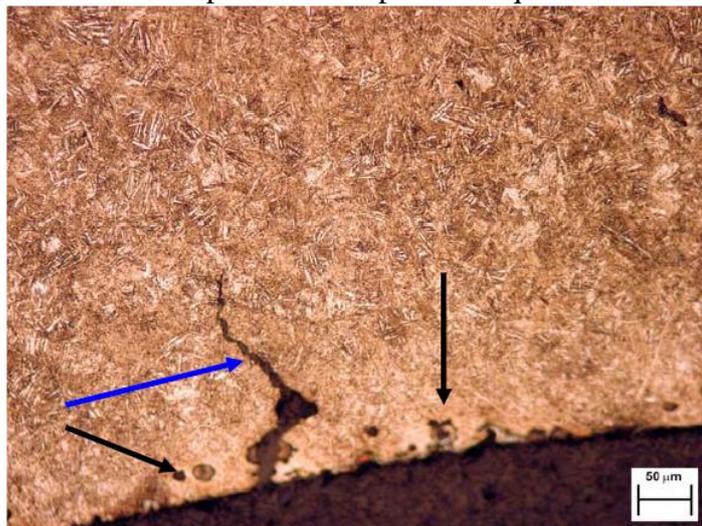
Figura 5 - Fotomicrografia obtida na borda do furo de uma arruela austemperada e zincada, fraturada durante a montagem, onde se pode claramente observar a existência de uma trinca que foi nucleada e propagada a partir de um defeito superficial semelhante a um vazio. A seta azul indica a trinca e as setas pretas indicam os vazios. Ataque Nital 2%.

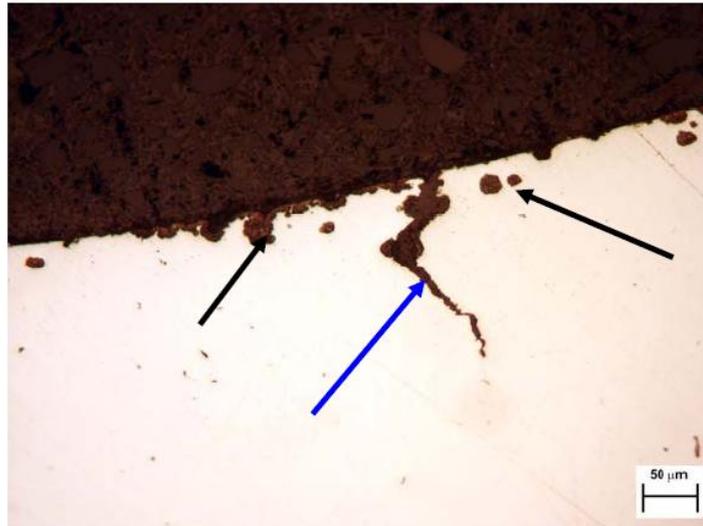
A **Figura 6** apresenta a micrografia correspondente a **Figura 5** sem ataque metalográfico. Observa-se claramente a existência dos vazios localizados superficialmente e internamente, que foram produzidos pelo fenômeno conhecido como empolamento (blistering). A seta azul indica a trinca e as setas pretas indicam os empolamentos.

Figura 6 - Micrografia sem ataque metalográfico indicando o fenômeno de empolamento.

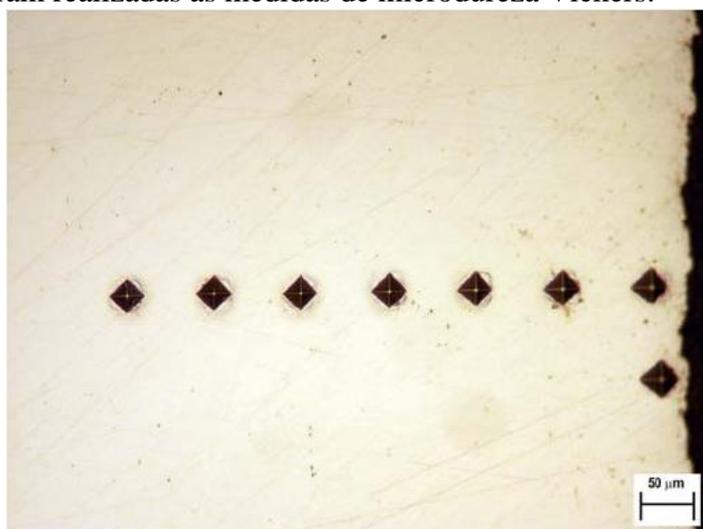
**Figura 7** - Micrografia da arruela austemperada mostrando o local das impressões de microdureza Vickers.

O valor médio da microdureza em sete medidas realizadas próximas à superfície, como apresentada na **Figura 7**, para a arruela austemperada foi de 486 HV 300gf, valor este que segundo a norma ASTM E140, por conversão, fornece um valor de 48 HRC. No caso da arruela austemperada e zincada, o valor médio da microdureza, calculada em sete medidas feitas como mostrada na **Figura 8**, foi de 530 HV 300gf, o que corresponde aproximadamente a 51 HRC. Este aumento da microdureza para a arruela que sofreu o tratamento de zincagem, muito provavelmente ocorreu devido à carga de hidrogênio sofrida durante o tratamento.

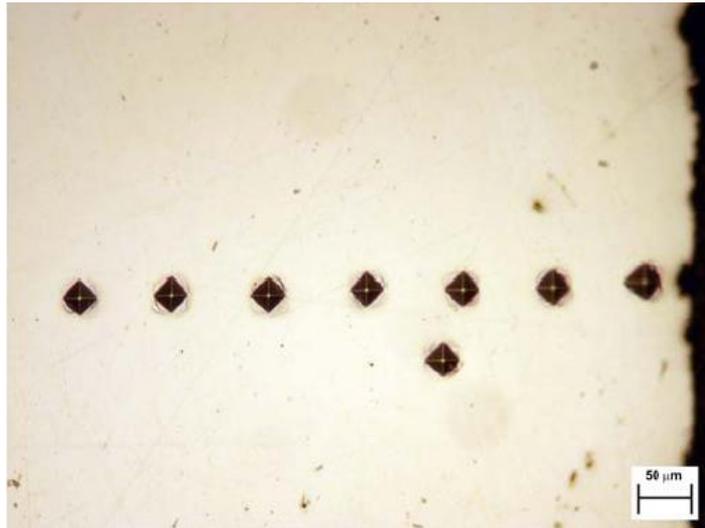
Figura 8 - Micrografia da arruela austemperada/zincada mostrando o local das impressões de microdureza Vickers.

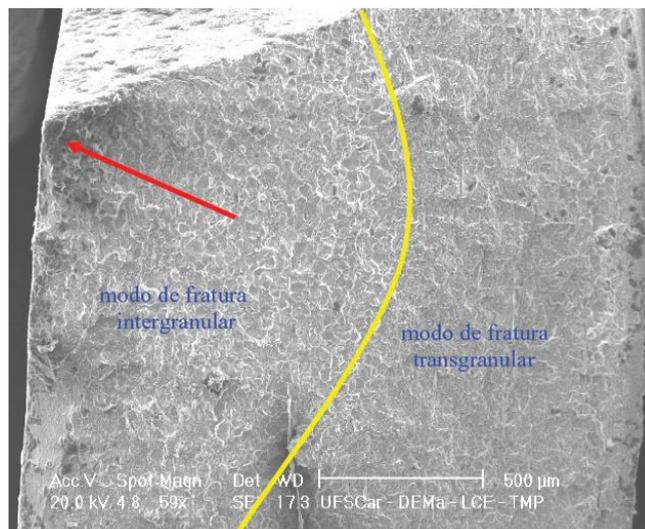
A **Figura 9** mostra uma micrografia da superfície de fratura obtida por microscopia eletrônica de varredura (MEV), de uma trinca iniciada em uma arruela austemperada/zincada e fraturada durante a montagem. A superfície de fratura foi exposta, abrindo-se a trinca completamente no laboratório.

Figura 9 - Micrografia da superfície de fratura, obtida por MEV, de uma arruela fraturada mostrando a região da origem da fratura (seta vermelha), região de crescimento da trinca com modo de fratura intergranular e região de propagação rápida da trinca com modo de fratura transgranular.

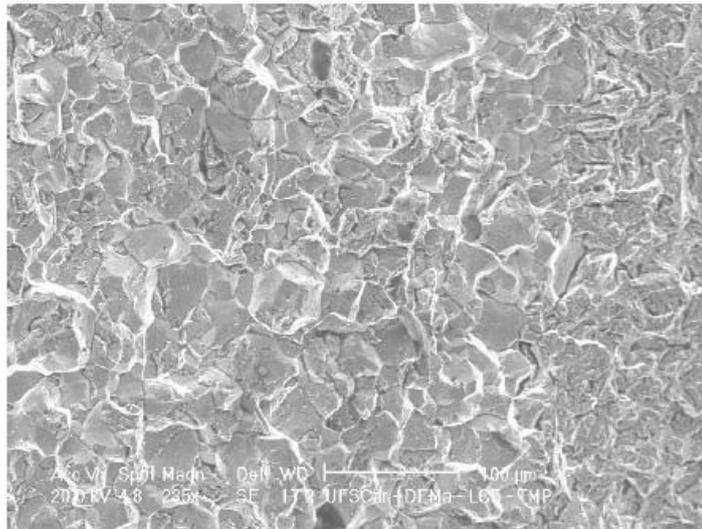
As presenças dos modos de fratura intergranular na superfície e transgranular no núcleo, detectados durante o exame fratógráfico, são típicos da atuação do mecanismo de fratura por fragilização por hidrogênio, vide as **Figuras 10 e 11**.

Figura 10 - Fratógrafia, obtida por MEV, da superfície de fratura nas proximidades do sítio de nucleação da trinca (próximo à superfície da arruela). Este modo de fratura, com o aspecto intergranular foi observado ao longo de toda a periferia das arruelas que receberam o recobrimento pelo processo de zincagem.

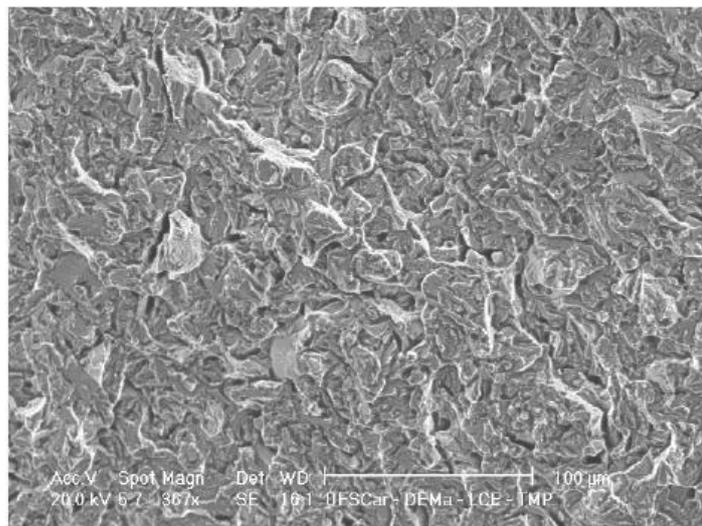
Figura 11 - Fratógrafia, obtida por MEV, da superfície de fratura, na região do núcleo, onde ocorreu a propagação rápida da trinca mostrando um modo de fratura transgranular com o aspecto de quase-clivagem (fratura frágil).

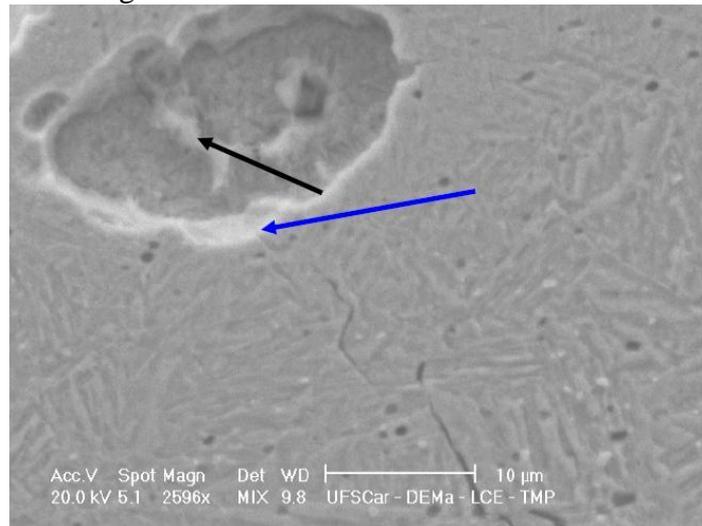
A **Figura 12** mostra a micrografia obtida por MEV de uma região próxima da superfície de uma arruela austemperada e zincada que não sofreu carregamento. A análise por EDX foi realizada onde ocorreu o aparecimento de uma trinca junto a um vazio formado pelo fenômeno de empolamento (seta azul). O resultado da análise mostrou a existência de uma alta porcentagem do elemento Zn, comprovando mais uma vez que esta trinca foi originada durante o processo de zincagem ácida.

Figura 12 - Micrografia obtida por EDX, onde foi feita uma análise MEV/EDX para se determinar a composição química no interior da cavidade indicada pela seta preta. Pode-se ver uma trinca que nucleou no vazio provocado pelo processo de empolamento (seta azul).

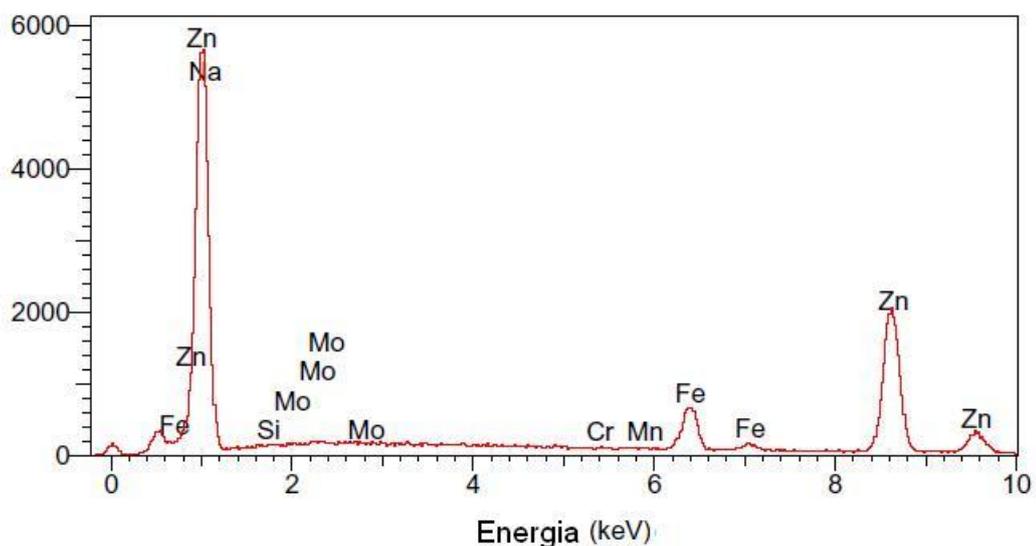
Figura 13 – Espectro de EDX realizado na região indicada pela seta preta da Figura 12.

Os resultados da análise mostrados na **Figura 13** demonstram a existência de uma alta porcentagem do elemento Zn no interior do vazio de empolamento, comprovando a alta carga de hidrogênio gerada no processo de zincagem. Esta ocorrência provoca a nucleação de trincas que se propagaram durante a operação de torque de aperto do conjunto parafuso/arruela.

- A conclusão final desta análise de falha é que as arruelas falharam pelo fenômeno conhecido universalmente de fragilização por hidrogênio. A mais provável causa da falha foi ausência ou a insuficiência do tratamento de cozimento para eliminação do hidrogênio imediatamente após o processo de zincagem.
