Copyright 2012, ABRACO

Trabalho apresentado durante o INTERCORR 2012, em Salvador/BA no mês de maio de 2012.

40 ANOS DE PROTEÇÃO CATÓDICA DO TERMINAL SALINEIRO DE AREIA BRANCA – CODERN – RN

Aldo Cordeiro Dutra^a

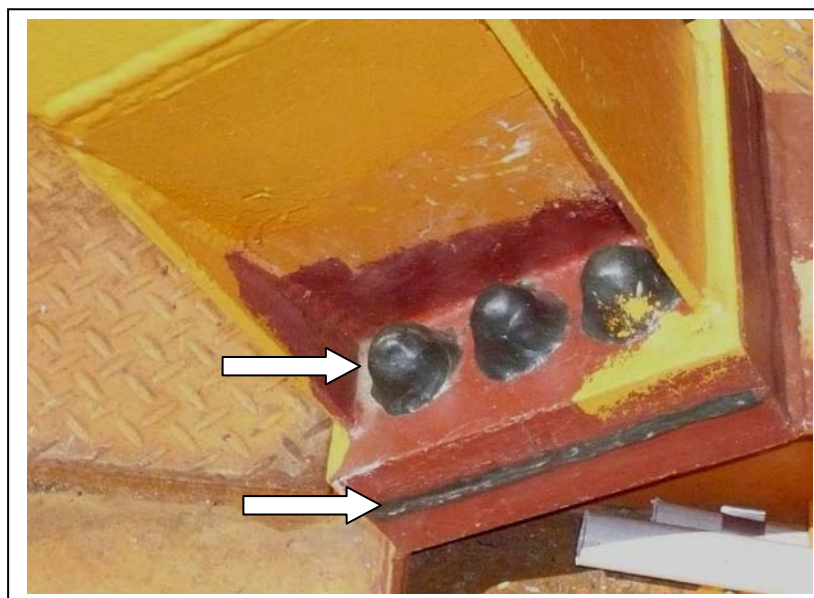
Por outro lado, a empresa que fez a pintura industrial das estruturas aéreas do Terminal, conhecedor das propriedades dessa massa epóxi, utilizou-a para duas funções eminentemente nobres, ou seja, o preenchimento de frestas e a proteção de cabeças de parafusos e porcas, conforme se ilustra na figura 4, a seguir. Também até hoje as frestas continuam preenchidas e as porcas e parafusos, protegidos.

Figura 4 – Exemplo de parafusos e fresta protegidos com massa epóxi

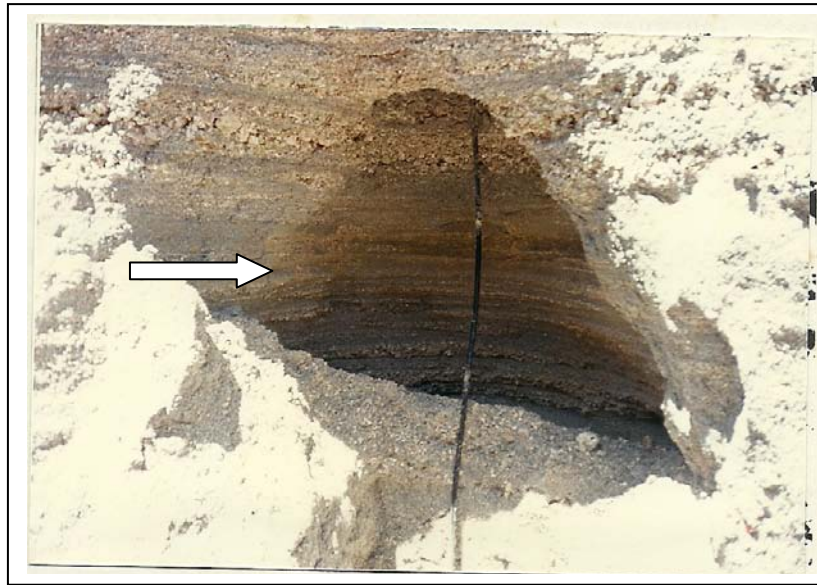
Problema semelhante ocorreu poucos anos mais tarde (em 1989) com o leito instalado no centro da Ilha, quando constatou-se a formação de um espaço vazio acima dos anodos, conforme ilustrado na figura 5. Provavelmente trata-se de um bolsão de cloro gerado na superfície do anodo e acumulado acima dele, pela incapacidade de alcançar a atmosfera.

Figura 5 – Espaço vazio acima de um anodo enterrado

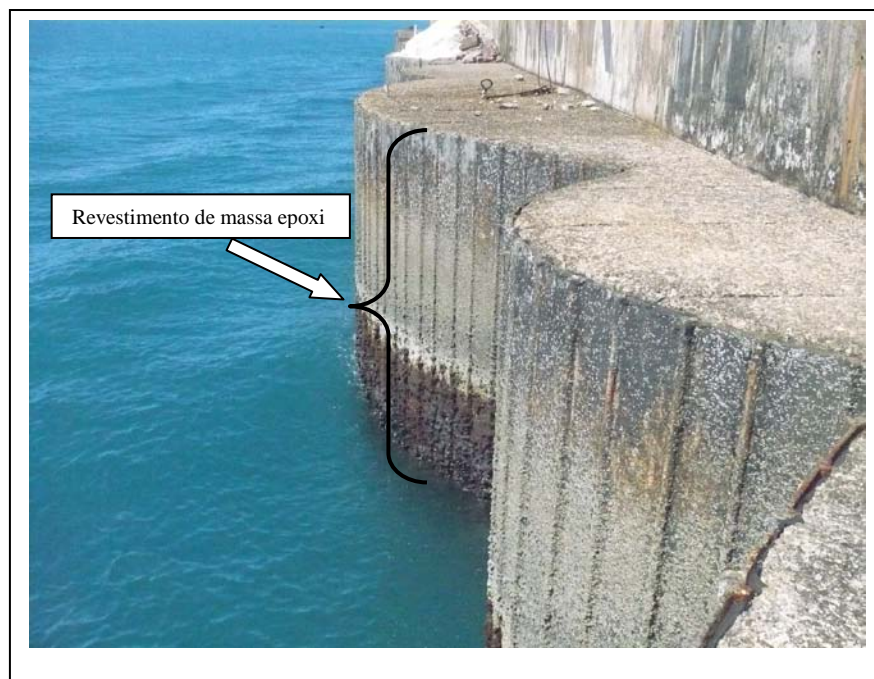
Finalmente relata-se os fenômenos observados ao final da vida do sistema, que está hoje sendo revitalizado, qual seja o inédito e extremamente lento processo de despolarização das superfícies submersas, mantendo as características de proteção. Cita-se como exemplo, que os anodos de grafite do paredão leste externo, alimentados pelo retificador R-5, ficaram inativos há mais de 3 anos por falha dos seus respectivos cabos de alimentação. No entanto os potenciais tiveram queda muito lenta e o processo de corrosão ainda não foi estabelecido, como exemplifica a figura 6.

Figura 6 – Vista de células do paredão leste da Ilha, em excelente estado

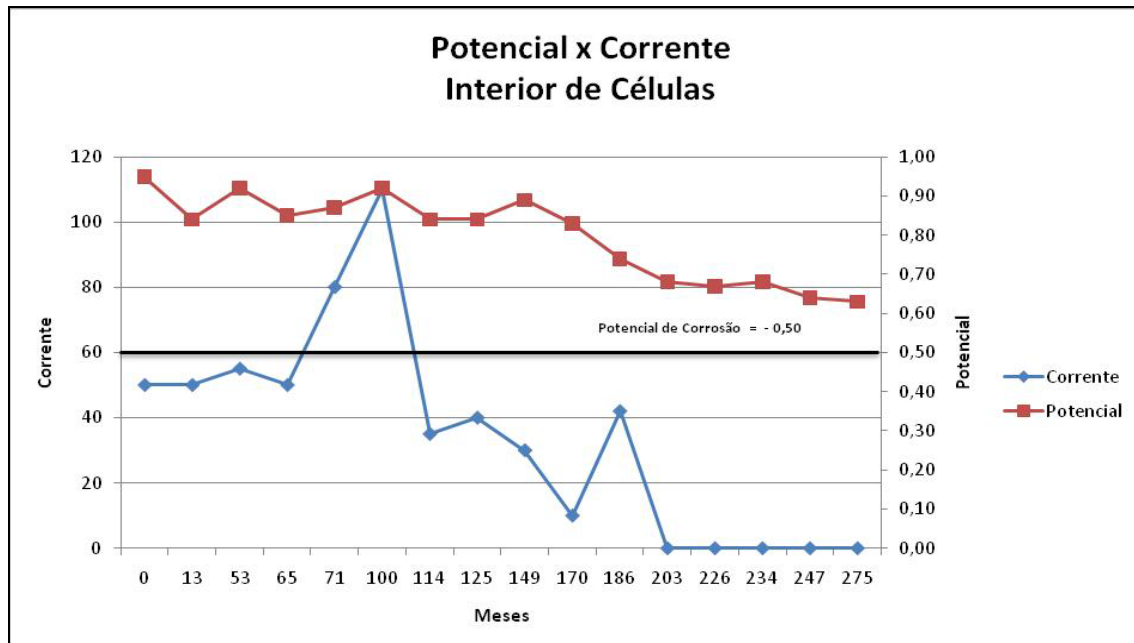
Estudando-se o desempenho do sistema por intermédio da inspeção anual, quando sistematicamente se mede os potenciais estrutura/meio, tanto no lado do mar como no interior das células, foram encontrados valores correspondentes à despolarização dessas superfícies, num processo muito lento. Ao passo que não se registrou indícios de problemas de corrosão.

Figura 7 – Gráfico correspondente aos dados da Tabela 1

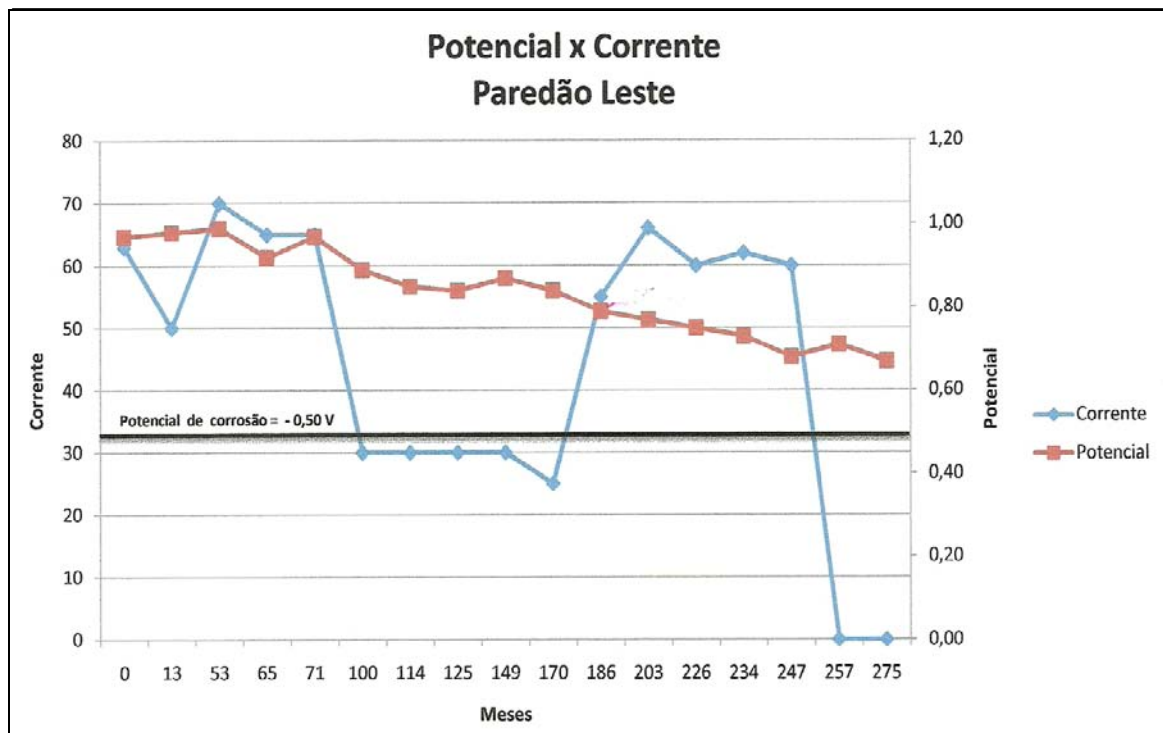
A Tabela 2 apresenta os dados referentes ao paredão leste da Ilha (lado superior visto na figura 3) que era protegido pelo Retificador R-5. A figura 8 mostra o gráfico.

Figura 8 – Gráfico correspondente aos dados da Tabela 2
