Trabalho apresentado durante o INTERCORR 2012, em Salvador/BA no mês de maio de 2012.

Suscetibilidade à corrosão em âncoras de estaiamento de torres de transmissão de energia elétrica.

Márcio A. Sens^a, Mauro Z. Sebrão^b

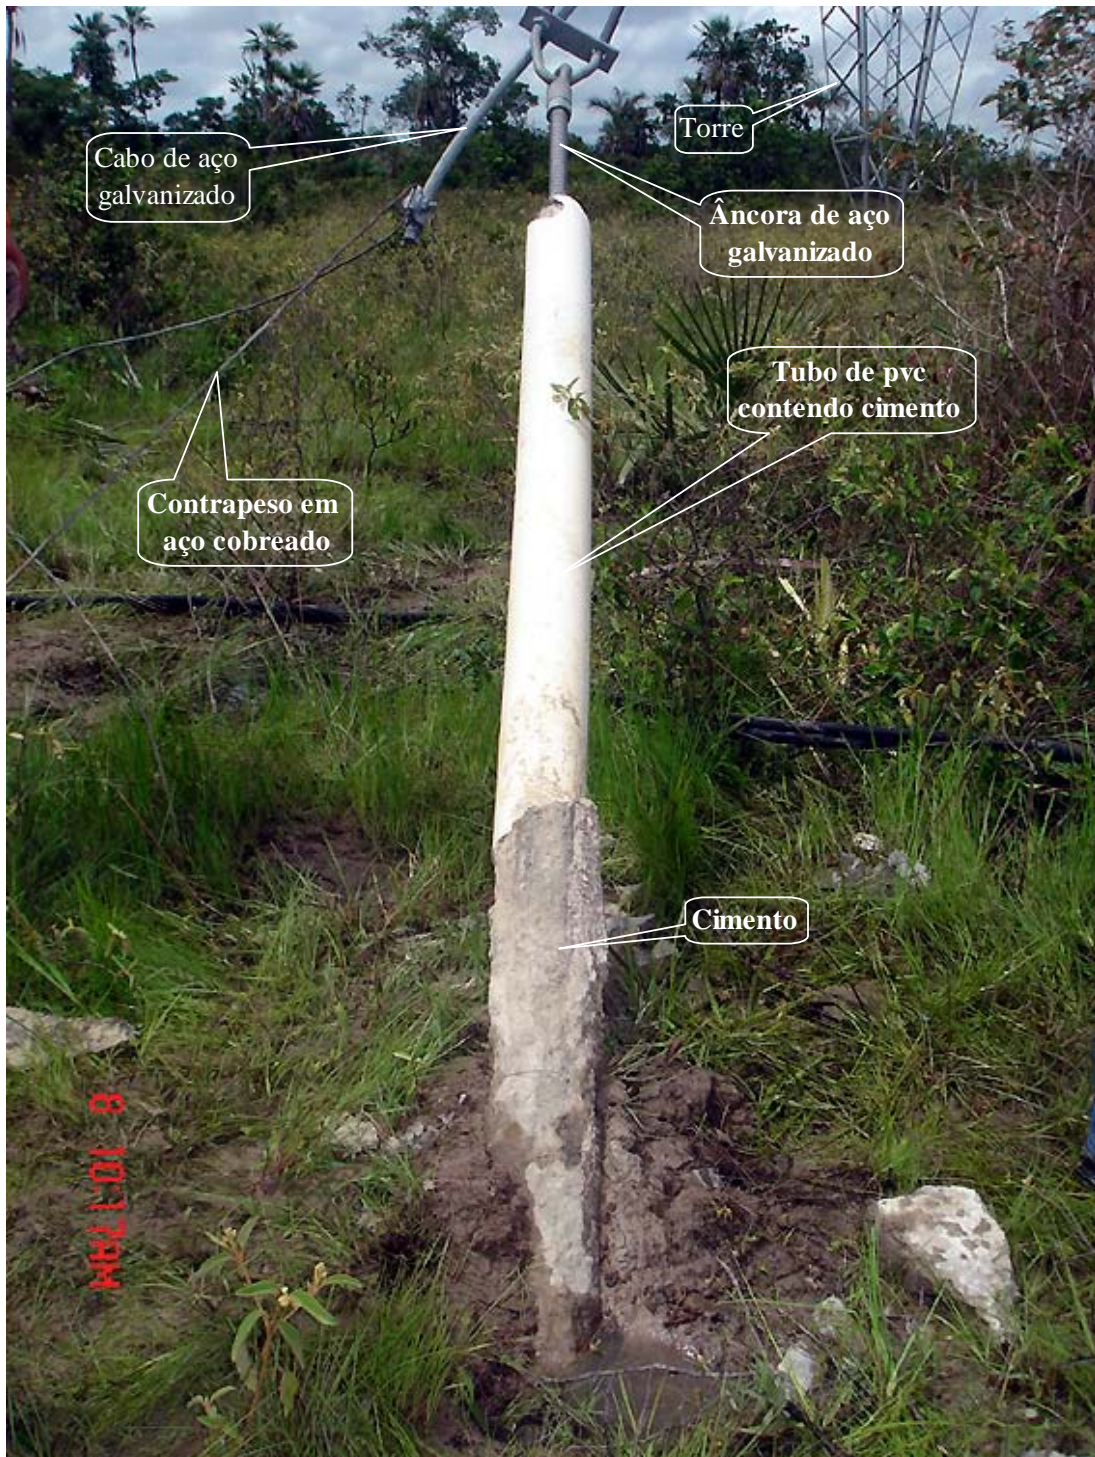
Figura 2 – Ruptura de um sistema de ancoragem de linha de transmissão

Como já citado, este trabalho não trata de avaliações de integridade de fundações e tampouco de identificação de corrosão em estruturas metálicas enterradas. Entretanto, embora não fosse o objetivo, as técnicas utilizadas, aqui descritas e adotadas, serviram também para a identificação de falhas no sistema de aterramento das torres de transmissão do sistema STN e, certamente, servirá para outras linhas semelhantes. A [Figura 3](#) e a [Figura 2](#) mostram a ruptura de uma âncora.

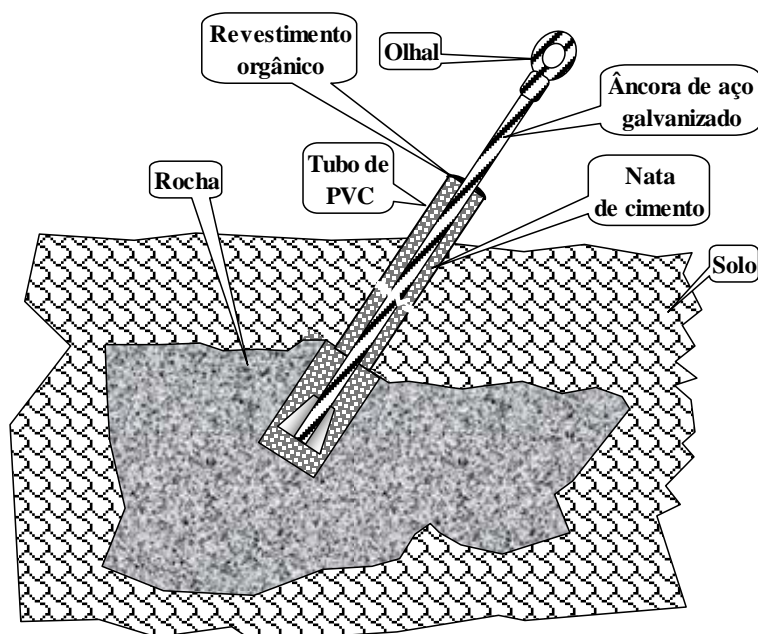
Figura 4 – Sistema de ancoragem na rocha

A **Figura 4** mostra um sistema de fixação da âncora do estai na rocha e a proteção por tubo de pvc. A **Figura 5** mostra um detalhe do olhal e engate da âncora com o estai.

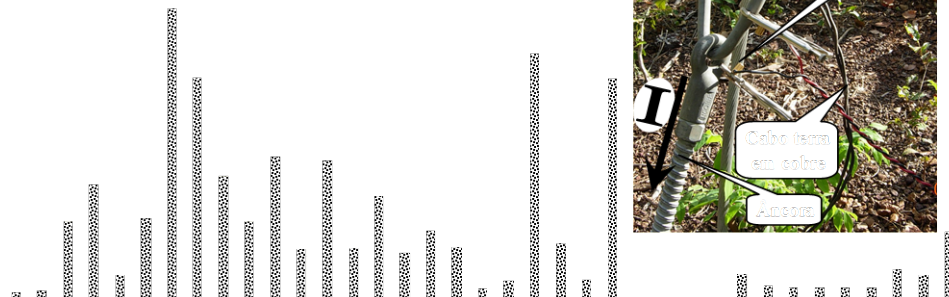
Figura 9 – Correntes de 60 Hz em todas as âncoras ensaiadas

Quanto ao acoplamento das âncoras com o terra, concluiu-se que as âncoras **56-2-C**; **56-2D**; **139-1-A** e **139-1-D** mostraram-se bem mais condutivas para o terra, caracterizando suscetibilidade à corrosão, por possibilitar mais altas correntes eletrolíticas, conforme evidenciado pela análise mostrado na **Figura 9**, através das medidas das correntes em 60 Hz.

As discrepâncias encontradas sugerem que as amostras **139-1-A** e **139-1-D** devem merecer especial atenção e serem selecionadas para outras investigações quanto à integridade das fundações, por estarem mais susceptíveis ao processo de corrosão galvânica.

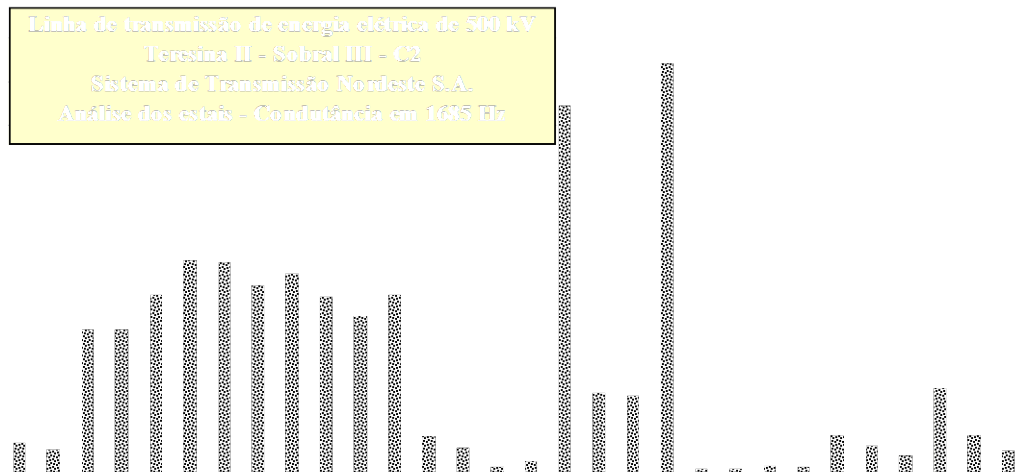
Figura 10 – Condutâncias em 1685 Hz em algumas das âncoras

Pela mesma análise, concluiu-se, ainda, que as fundações mais isoladas eletricamente do terra foram encontradas nas torres **148-1A**; **148-1B** e **148-1C** e **148-1D**, conforme evidências também mostradas na **Tabela 1**, na **Tabela 2** e na **Figura 10**.
