Trabalho apresentado durante o INTERCORR 2012, em Salvador/BA no mês de maio de 2012.

## **Aumento da Durabilidade das Estruturas de Concreto usando vergalhão de aço galvanizado**

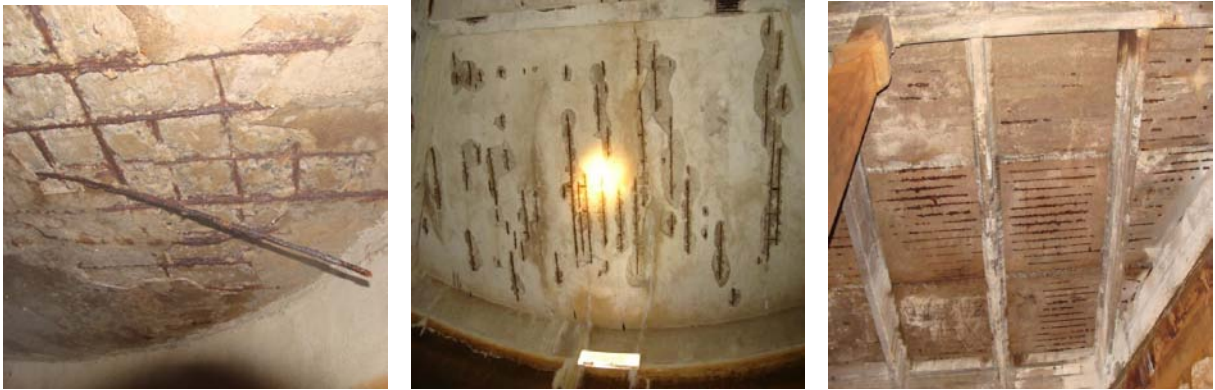
Este estudo mostrou que as anomalias mais encontradas são de corrosão das armaduras, que estão na face interna das lajes de cobertura, e que foram causadas por problemas no cobrimento da armadura (insuficiência de espessura, defeitos construtivos ou má qualidade do concreto) e, também agravados pela ação do cloro.

A Figura 1 mostra o aspecto típico da corrosão de armadura na face inferior da laje de cobertura de reservatórios.

Figura 1 – Anomalias típicas de regiões com corrosão de armaduras

Com o objetivo de aumentar a durabilidade das estruturas, enfocando o problema primordial de combate à corrosão de armaduras (2), estudou-se uma alternativa de processo de recuperação das estruturas, substituindo o AC- carbono tradicional pelo aço com revestimento de zinco obtido por imersão a quente, assunto principal deste artigo.
