Estudo da corrosão de aços utilizados em sede de válvulas gaveta e tubulações de refinaria em meio de águas acres de refinaria de petróleo

Zehbour Panossian^a, Fabiana Yamasaki Martins Vieira^b, Leandro Peres Ferreira^c,
Hélio Sartori Jr.^d, Gutemberg de Souza Pimenta^e

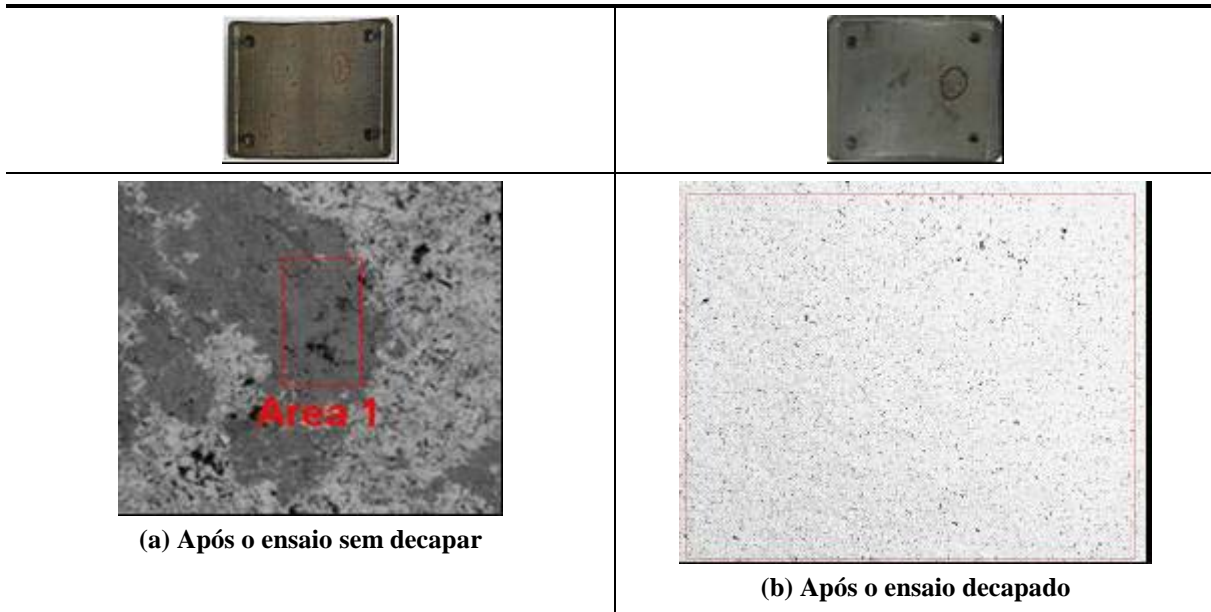
Tabela 6 – Exames e análises por FEG e EDS em um corpo de prova de aço-carbono segundo a norma ASTM A106 Grau B após o ensaio (a) e após a decapagem (b)

Foram realizadas exames e análises por FEG e EDS em alguns corpos de prova ensaiados por 313 dias. Os exames confirmaram a ocorrência de corrosão generalizada. Verificou-se para o aço-carbono ASTM A106 Grau B que, após o ensaio, o teor de oxigênio era alto e destacava-se a presença de enxofre, além de outros elementos provenientes do meio de ensaio nas manchas escuras (Área 1 da Tabela 6 (a)). Após a decapagem, verificou-se que ocorreu a

Análise semiquantitativa: (a) sem decapar: C: 13,4 %; O: 28,0 %; Na: 0,2 %; Al: 0,2 %; Si: 0,8 %; S: 1,0 %; Cl: 0,1 %; K: 0,1 %; Ca: 0,4 %; Mn: 0,3 %; Fe: 55,5 %. (b) decapado: C: 2,4 %; O: 4,4 %; Si: 1,4 %; Mn: 0,6 %; Fe: 89,0 %; Sb: 2,2 %.

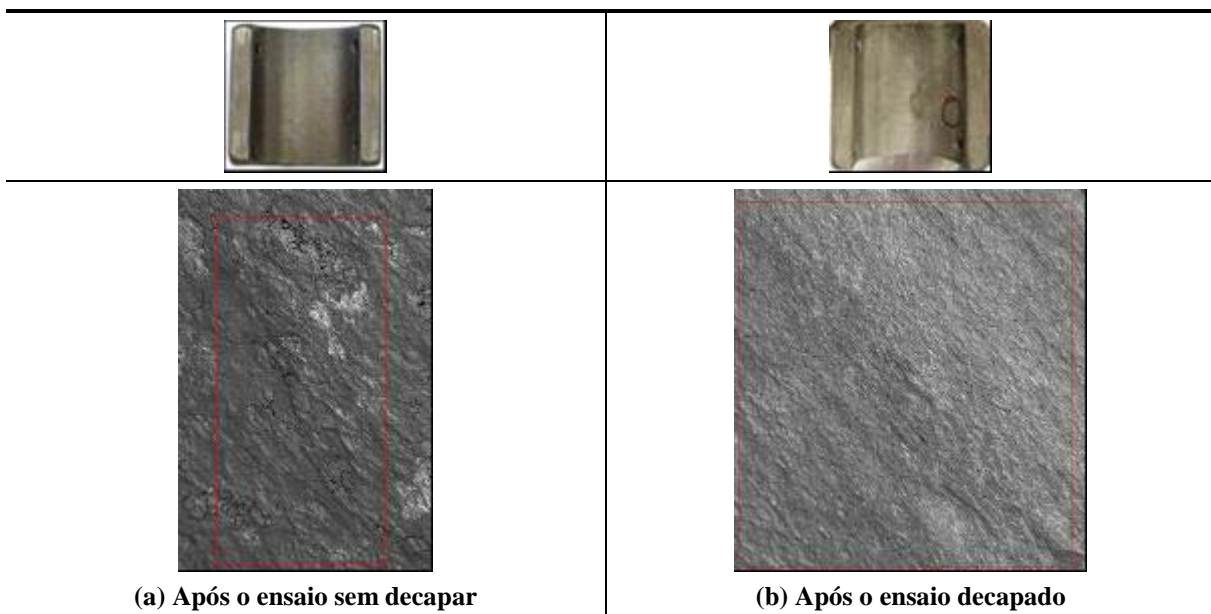
Tabela 7 – Exames e análises por FEG e EDS em um corpo de prova de aço-liga ferrítico segundo a norma ASTM A335 Grau P11 após o ensaio (a) e após a decapagem (b)

Análise semiquantitativa: (a) sem decapar: C: 13,1 %; O: 30,2 %; Na: 0,3 %; Al: 0,2 %; Si: 0,9 %; S: 2,5 %; Cl: 0,2 %; K: 0,1 %; Ca: 0,3 %; Cr: 0,9 %; Mn: 0,3 %; Fe: 51,0 %. (b) decapado: C: 2,7 %; O: 3,6 %; Al: 0,2 %; Si: 0,7 %; Cr: 1,1 %; Mn: 0,4 %; Fe: 88,2 %; Sb: 3,1 %.

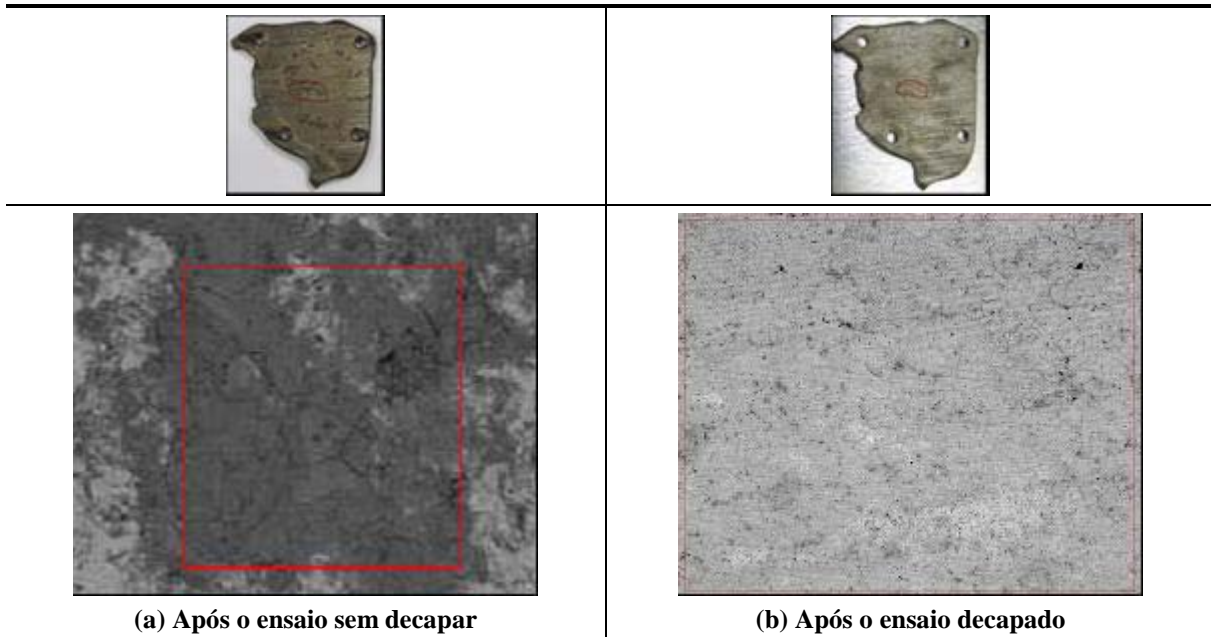
Tabela 8 – Exames e análises por FEG e EDS em um corpo de prova de aço-carbono fundido segundo a norma ASTM A216 Grau WCB após o ensaio (a) e após a decapagem (b)

Análise semiquantitativa: (a) sem decapar: C: 7,7 %; O: 17,0 %; Na: 0,2 %; Al: 0,2 %; Si: 0,9 %; S: 0,9 %; K: 0,2 %; Ca: 0,2 %; Mn: 0,6 %; Fe: 72,1 %. (b) decapado: C: 4,1 %; O: 5,8 %; Si: 0,8 %; S: 0,1 %; Mn: 0,7 %; Fe: 85,4 %; Sb: 3,1 %.

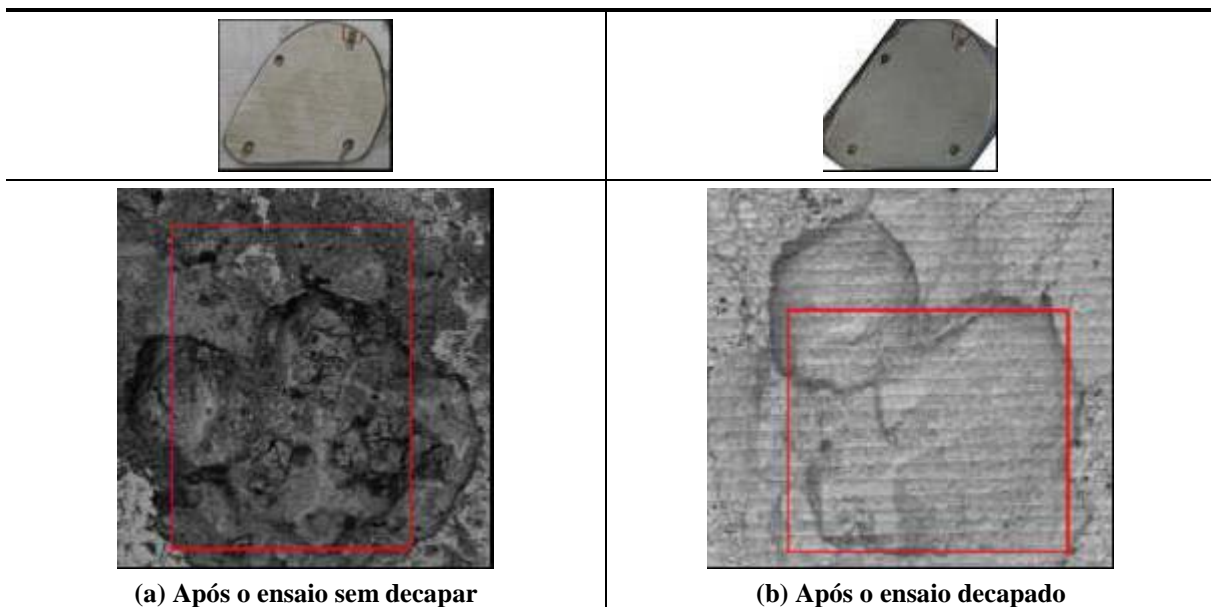
Tabela 9 – Exames e análises por FEG e EDS em um corpo de prova de aço inoxidável martensítico segundo a norma ASTM A217 Grau CA15 após o ensaio (a) e após a decapagem (b)

No caso do aço inoxidável martensítico ASTM A217 Grau CA15 foi realizada a análise no ponto em que ocorreu a corrosão localizada. Verificou-se a presença de diversos contaminantes, inclusive enxofre (Tabela 9 (a)). Verificou-se também o enriquecimento de cromo nesta região. Após a decapagem com solução 10 % de ácido nítrico, constatou-se a remoção da maior parte dos contaminantes (Tabela 9 (b)).

Análise semiquantitativa: (a) sem decapar: C: 10,9 %; O: 7,7 %; Al: 0,3 %; Si: 1,5 %; S: 2,2 %; Ca: 1,3 %; Cr: 15,2 %; Mn: 0,6 %; Fe: 49,5 %; Ni: 0,8 %. (b) decapado: C: 5,3 %; O: 4,7 %; Si: 1,6 %; S: 0,2 %; Ca: 0,2 %; Cr: 13,4 %; Mn: 1,0 %; Fe: 73,6 %.
