Corrosão sob tensão em meio cáustico de tubulação de unidade de processo

André da Silva Pelliccione^a, Jorge Luiz Rezende Galvão^b, Milton Franco Moraes^c

Abstract

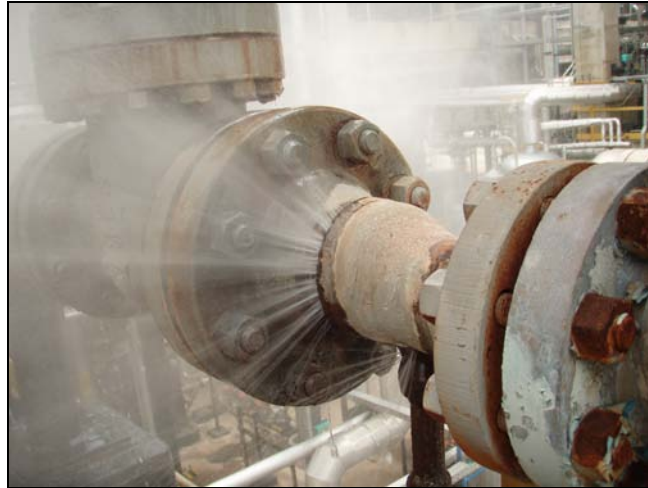
Uma linha de vapor de baixa pressão (temperatura de 130 °C e pressão de 0,34 MPa) pertencente a uma unidade de processo apresentou vazamento durante operação (figura 02). O sistema foi retirado de operação e após remoção do isolamento térmico da linha para inspeção visual foram detectadas trincas passantes em várias juntas soldadas de curvas, reduções e trechos retos de tubulação de 6 polegadas de diâmetro.

Removidos dois trechos de tubulação e enviados para análise do mecanismo de falha. Foi relatado pelo setor de operação que houve contaminação do sistema de vapor e condensado com soda cáustica oriunda de outra unidade de processo, um mês antes da ocorrência dos trincamentos da tubulação.

Figura 02 – Vazamento em uma das juntas soldadas da tubulação

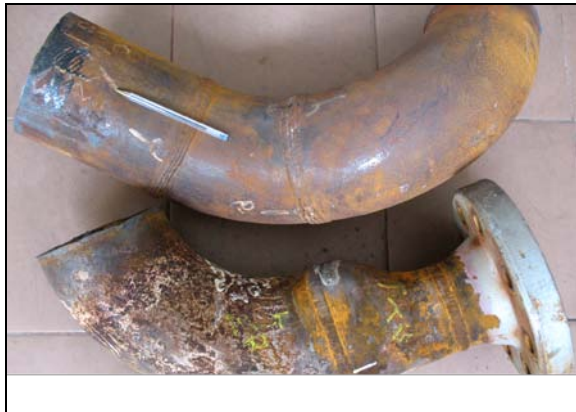
Externamente foi observada corrosão alveolar generalizada, sendo os alvéolos com profundidades menores do que 0,3 mm (figura 03). Após corte dos componentes para inspeção, observou-se corrosão alveolar interna generalizada, sendo os alvéolos com profundidade menor do que 0,3 mm (figura 04).

Figura 03 – Trechos da tubulação enviados para análise. Corrosão alveolar generalizada.

Realizada análise micrográfica em duas juntas soldadas (figura 03). Foram observadas as superfícies internas e seções transversais ao cordão de solda.

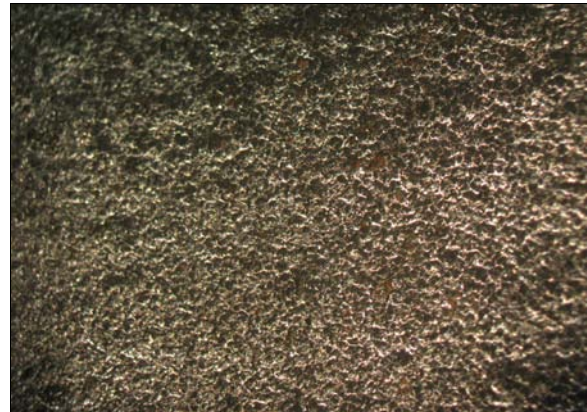
Figura 04 – Superfície interna da tubulação. Corrosão alveolar generalizada. Ampliação por meio de lupa estereoscópica.

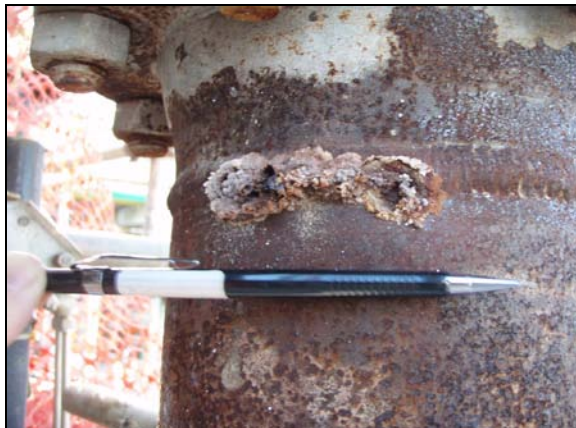
Foi observado na unidade operacional depósito de cores branca e marrom, localizado na superfície externa da tubulação e junto a uma das trincas. Este depósito foi proveniente de um pequeno vazamento do fluido através da trinca, e se formou após a evaporação do mesmo (figura 05). O produto foi recolhido e enviado ao laboratório visando identificar a sua composição química (figura 06).

Figura 05 – Aspecto do depósito encontrado sobre a superfície externa junto à trinca.

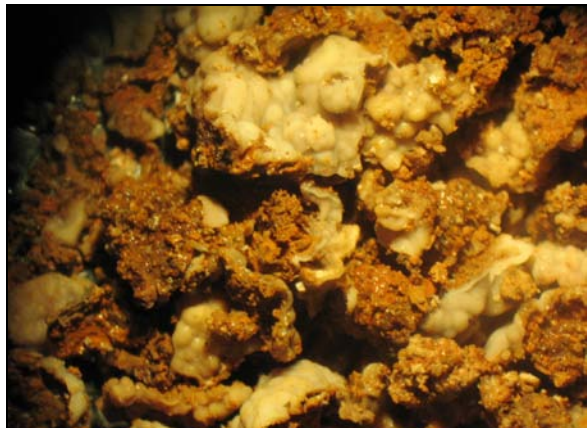
Figura 06 – Mesmo depósito da foto 04. Ampliação por meio de lupa estereoscópica.

Solução (água + depósito): pH = 12.

Foi realizada análise semi-quantitativa dos elementos por fluorescência de raio-x. A análise constatou presença de 60% de sódio no depósito.

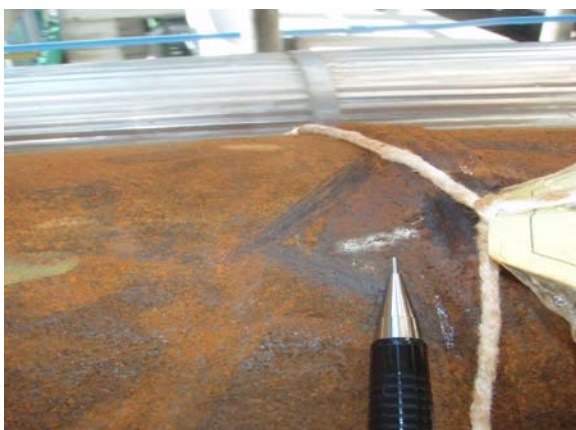
Observou-se que as trincas que deram origem aos vazamentos eram longitudinais e transversais em relação ao cordão de solda. Estavam localizadas na zona fundida, zona termicamente afetada e metal base (figuras 07 e 08).

Figura 07 – Trinca transversal ao cordão de solda.

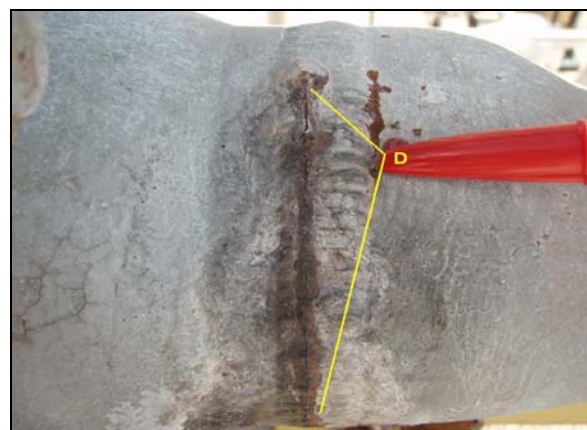
Figura 08 – Trinca longitudinal ao cordão de solda.

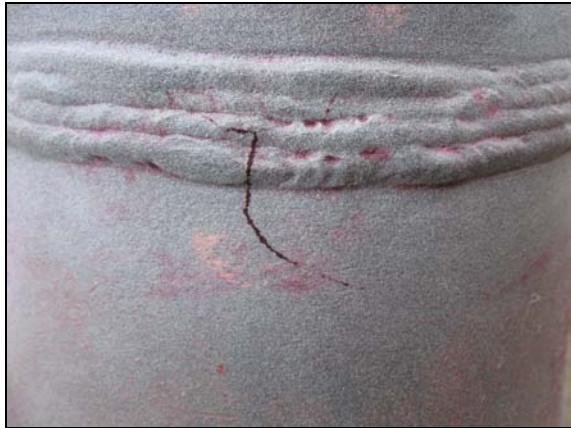
Este ensaio foi realizado na superfície interna e externa, com finalidade de melhor evidenciar as trincas passantes e revelar outros danos não visíveis a olho nu (figuras 09 e 10).

Não foram reveladas, além das trincas passantes, outras trincas na superfície externa. Todas as trincas passantes apresentavam maior comprimento na superfície interna.

Figura 09 - Trinca na superfície externa.

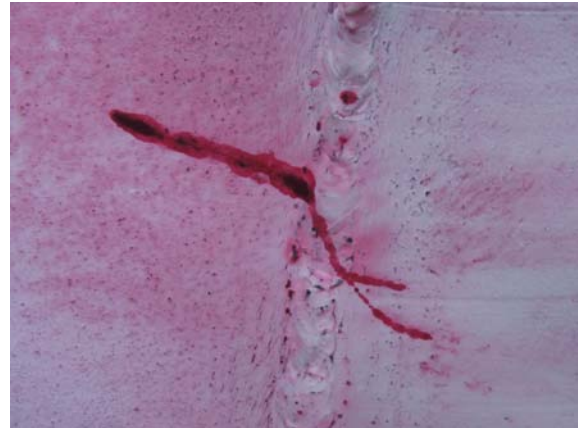
O ensaio evidenciou as trincas passantes e revelou outras trincas na superfície interna, onde se ramificavam em alguns casos. Estas trincas estavam localizadas no metal de base, na zona termicamente afetada e na zona fundida.

Figura 10 – Trincas ramificadas na superfície interna.

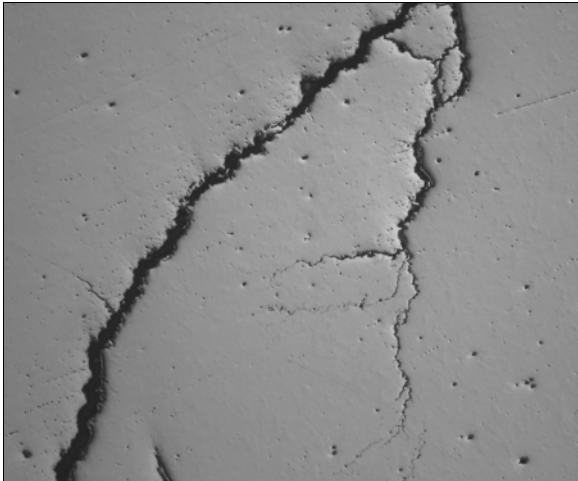
Após preparação, sem ataque químico, observaram-se trincas ramificadas na superfície interna e na seção transversal das juntas (figuras 11 e 12).

**Figura 11 - Trinca ramificada. Superfície interna.
Sem ataque - Aumento original: 105 x.**

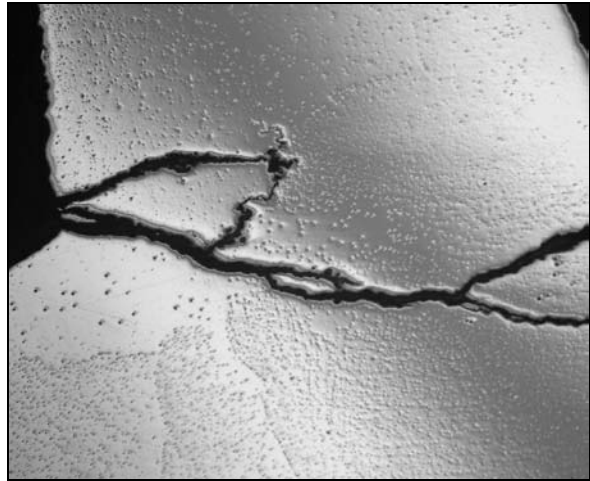
**Figura 12 – Seção transversal ao cordão de solda.
Trinca ramificada nucleada na superfície interna.
Sem ataque - Aumento original: 105 x.**

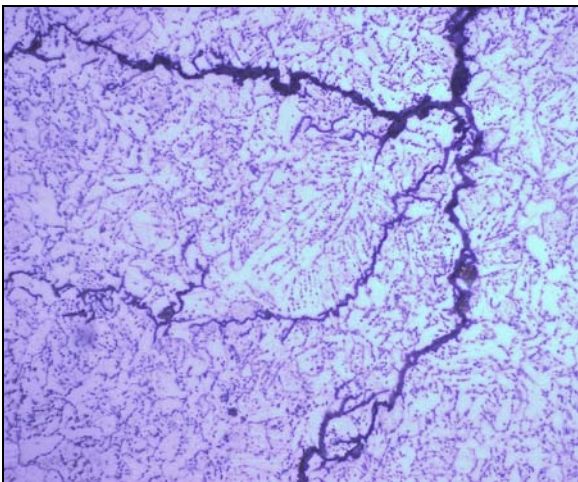
Após ataque químico com o reagente de Nital a 2%, verificou-se que as microestruturas das zonas fundidas e termicamente afetadas das juntas não possuíam martensita. As trincas eram intergranulares (figuras 13 e 14).

**Figura 13 - Trinca intergranular no metal
depositado.
Ataque: Nital a 2% - Aumento original 525x.**

- O mecanismo causador da falha foi corrosão sob tensão por soda cáustica (fragilização cáustica), sendo evidenciado pela ocorrência de trincas intergranulares, sendo algumas ramificadas, presença de soda cáustica e temperatura de operação de 130 °C.
- Para ocorrência deste mecanismo são necessários 3 fatores: material susceptível (aço carbono), meio propício (soda cáustica) e tensão de tração (neste caso, tensões residuais de soldagem). Isto justifica a ocorrência da falha apenas nas juntas soldadas.
- Conforme figura 4.2, para temperatura de 130 °C, aços carbono mesmo com tratamento térmico de alívio de tensões não são indicados, independente da concentração de NaOH.

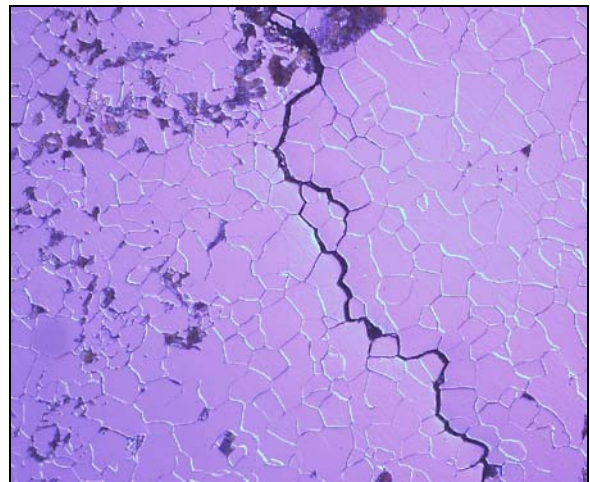
**Figura 14 - Trinca intergranular no metal de
base.
Ataque: Nital a 2% - Aumento original 260x.**
