Trabalho apresentado durante o INTERCORR 2014, em Fortaleza/CE no mês de maio de 2014.

Processo corrosivo de um trocador de calor na unidade de Hidrotratamento de uma Planta de Lubrificantes Naftênicos

Este trabalho apresenta um estudo de caso prático do processo corrosivo por água industrial de resfriamento em uma unidade de Hidrotratamento (HDT) em uma Planta de Produção de Lubrificantes Naftênicos, especificamente em feixe de tubos do resfriador final de efluente do reator de hidrotratamento.

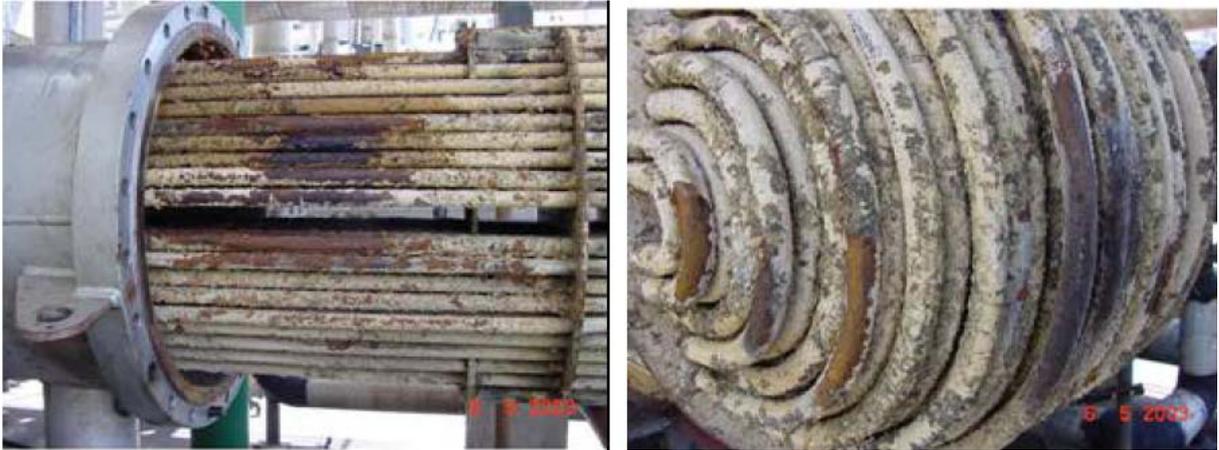
O projeto original do trocador de calor P-231304 apresentava algumas deficiências que provocaram a formação de depósitos pelo lado externo dos tubos (água de resfriamento) como pode ser visto na Figura 1. A presença destes depósitos levava a um processo de corrosão severa nos tubos de aço carbono, tendo o feixe uma vida até a ocorrência do primeiro furo variando de 2 a 3 anos (1998 -2001).

Figura 1 – Depósitos sobre os tubos do trocador de calor (ano de 2003) ⁽²⁾.

- Alteração do projeto do trocador de calor para *rod-baffle* para garantir fluxo longitudinal eliminando-se áreas de estagnação e transformar o casco para TEMA “F”, com chicanas longitudinais para aumentar a velocidade ($v > 1\text{m/s}$)
- Alteração do material do tubo de aço carbono para um Aço Inoxidável Ferrítico Tipo 405.

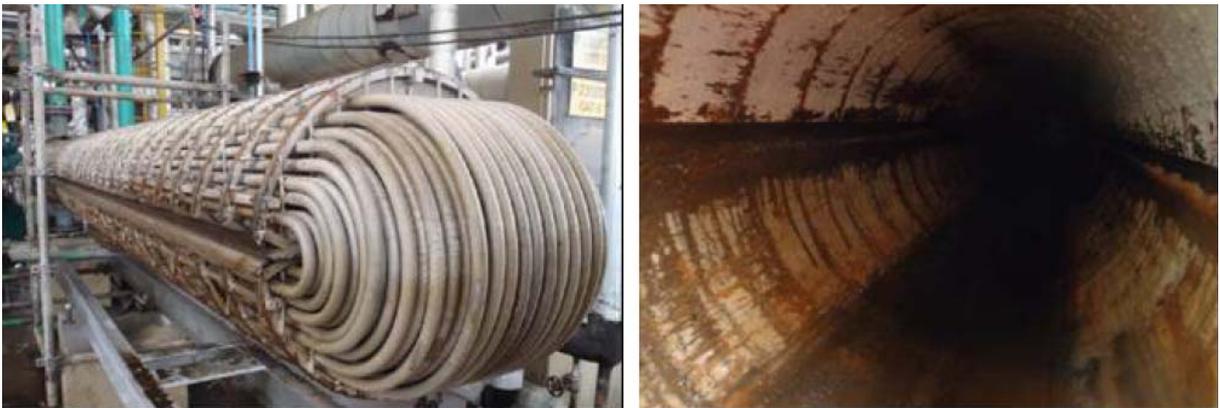
Em fevereiro de 2012 foram detectados traços de hidrocarbonetos na torre de resfriamento, realizados testes na água para indicação da possível origem, evidenciado um vazamento no trocador de calor, objeto deste trabalho. O equipamento foi aberto como pode ser visto na Figura 2.

Figura 2 – Feixe tubular após abertura do equipamento e casco lado interno ⁽²⁾.

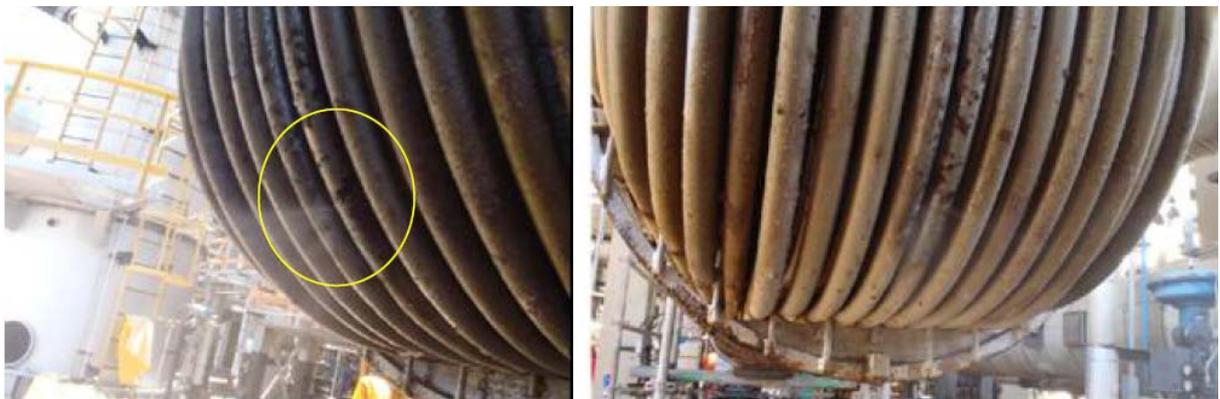
Após abertura do trocador de calor foi pressurizado o feixe tubular e detectada a presença de um tubo furado como pode ser visto na Figura 3. Posteriormente, mas durante o teste hidrostático (TH), foram detectados mais 03 tubos furados no trocador de calor que foram plugueados. Devido à localização dos tubos e prioridade no retorno operacional da unidade, não foi possível remover esses tubos para análise.

Figura 3 – Tubo vazando durante o teste hidrostático do feixe tubular ⁽²⁾.

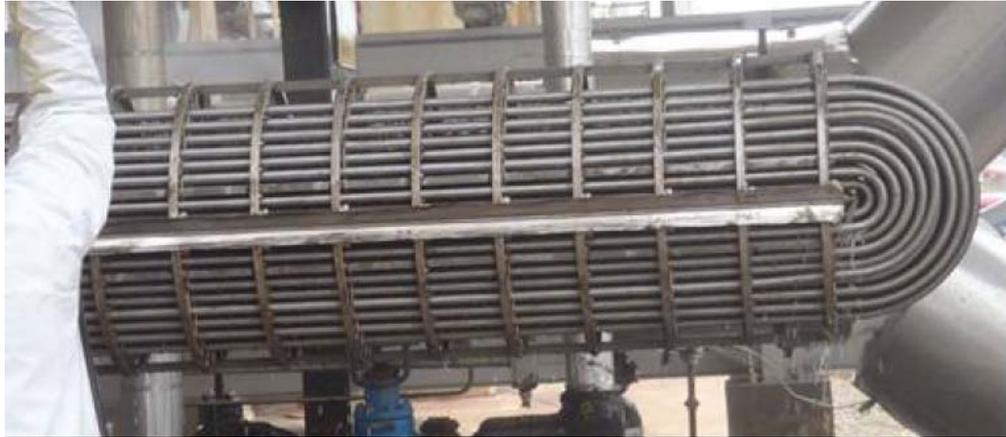
Após execução de limpeza do feixe com hidrojateamento, os tubos externamente se apresentavam sem a presença de danos detectáveis no exame visual, como pode ser visto na Figura 4. Nesta inspeção não houve evidências da presença de corrosão por pite, pelo outro lado, como a falha do tubo era pontual e interna, sem acesso a região do tubo furado, a falha foi imputada a corrosão interna provavelmente devido a sais de amônio - presentes no fluido do lado dos tubos (óleo hidrogenado).

Figura 4 – Feixe tubular sem presença de danos externos após limpeza ⁽²⁾.

Foi criado um grupo de estudo para análise da falha, contudo considerando que o problema era interno, foi verificado que a água para diluição de sais de amônio precisava de ajustes. O equipamento passou a operar com 04 tubos tamponados a partir de fevereiro de 2012, dentro dos limites das condições de projeto de processo.

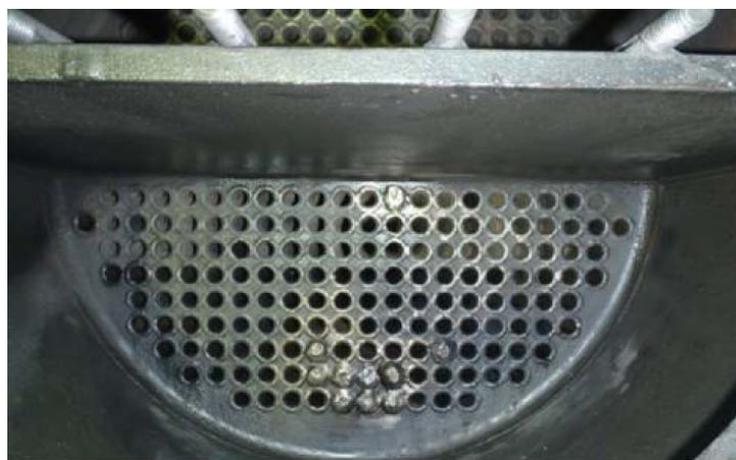
Ao contrário da ocorrência anterior, o teste hidrostático foi iniciado pelo casco e verificado a presença de 06 tubos com evidências de furos.

Figura 5 – Espelho do permutador de calor com tubos plugueados ⁽²⁾.

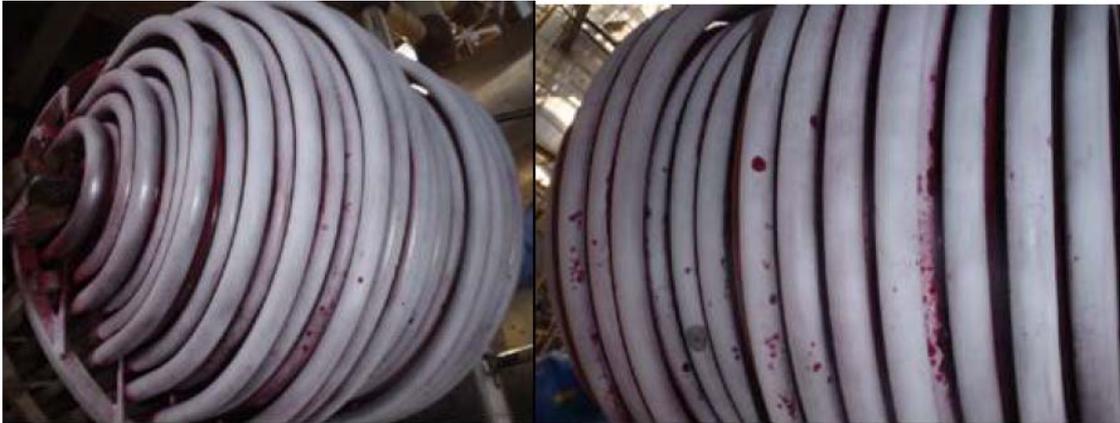
Foi realizado ensaio por líquidos penetrantes na região de curvatura externa do feixe e na região de trechos retos tanto superior como inferior ao feixe, cujos resultados são mostrados nas fotografias 6 e 7. A Figura 8 mostra a região inferior da curvatura com presença de corrosão por pite.

Figura 6 – Feixe tubular com indicações no ensaio de LP – presença de pites na região inferior (fev/2012) ⁽²⁾.

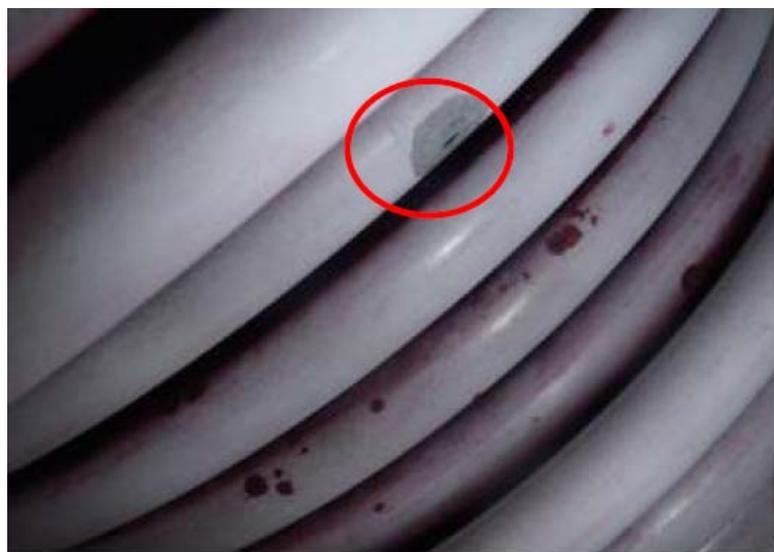
Figura 7 – Detalhe do feixe tubular com indicações no ensaio de LP – presença de pites na região inferior (fev/2012) ⁽²⁾.

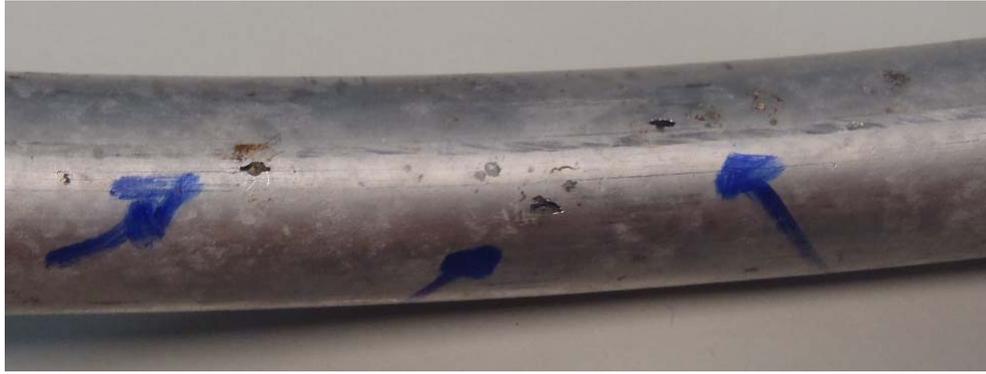
Adicionalmente foram removidas três curvas dos tubos para análise e suas indicações são mostrados na Figura 8.

Figura 8 – Detalhe do tubo 6 – presença de pites e corrosão na região inferior da curva em U (fev/2012) ⁽²⁾.

Na região superior da curva, no trecho reto superior e nem no trecho reto inferior não foi observada corrosão.

Pelas análises realizadas ficou caracterizado que o processo de formação de corrosão por pite nos tubos, que provocaram a falha:

- pelo lado externo nos tubos curvados;
- pelo meio da curvatura em direção à região inferior do tubo curvado;
- pelo lado da água de resfriamento e em temperatura mais baixas;

O uso dos aços inoxidáveis AISI TP 405 apresentou corrosão por pite na condição de ensaio realizado, não sendo indicados como alternativa para o feixe tubular do permutador de calor.

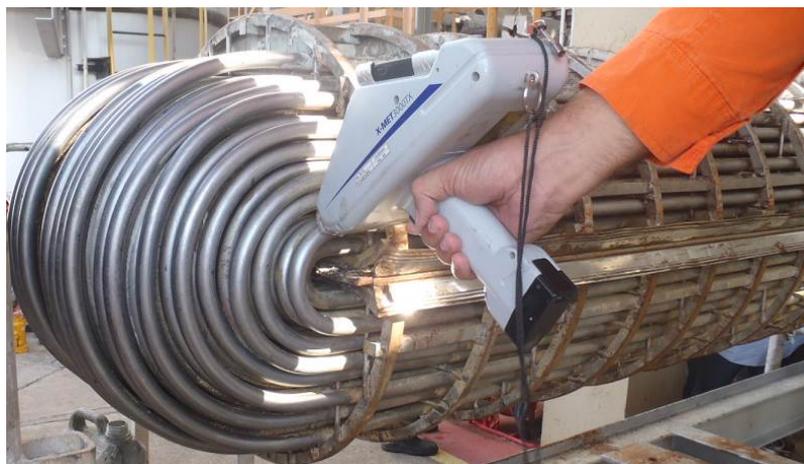
Foi realizada análise de liga com analisador portátil como pode ser vista na Figura 9, pode-se observar que o teor de cromo dos tubos fica situado no patamar inferior da especificação que é de 11,5% de cromo conforme a norma ASTM A-268 TP 405.

Conforme novo projeto do trocador de calor, com material dos tubos alterado para um material de aço inoxidável do tipo ferrítico similar ao TP-405. Foi realizada identificação positiva de material dos tubos e do espelho através de analisador de ligas OXFORD X-MET 3000. O material de construção dos tubos que está indicado no projeto e na marcação do fabricante dos tubos é o aço inoxidável ASME SA 268 TP-405, porém no analisador de ligas foi obtido como resultado o material aço inoxidável TP-410 (ver Figura 10). Após análise das tabelas de materiais da ASTM, observou-se que a diferença entre o TP-405 e o TP-410 é apenas referente ao teor de carbono, e que por limitação técnica do aparelho analisador de ligas, este não determina o percentual de carbono (pequeno número atômico). Portanto, os materiais são similares e adequados à aplicação.

Figura 9 – Identificação positiva de Materiais com analisador de ligas portátil EDX ⁽²⁾.

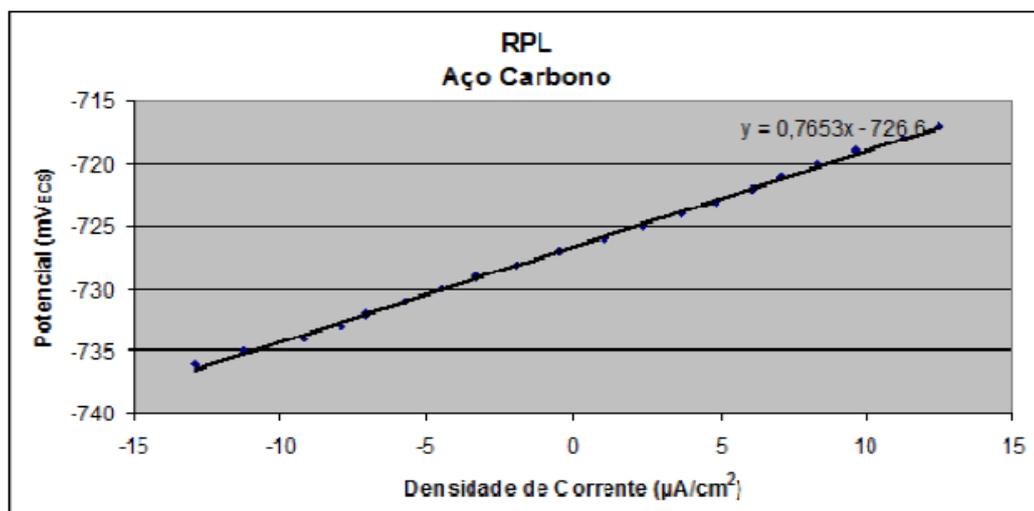
Para o aço carbono foi estimada uma taxa de corrosão uniforme de 0,17 mm/ano, baseado em ensaio de polarização, sendo considerada uma taxa moderada, conforme classificação da NACE RP0775 (4). Para estimar a taxa de corrosão para o aço carbono, foram levantadas 3 curvas (Figuras 11 e 12):

Figura 11 – Curva de resistência de polarização ⁽³⁾.

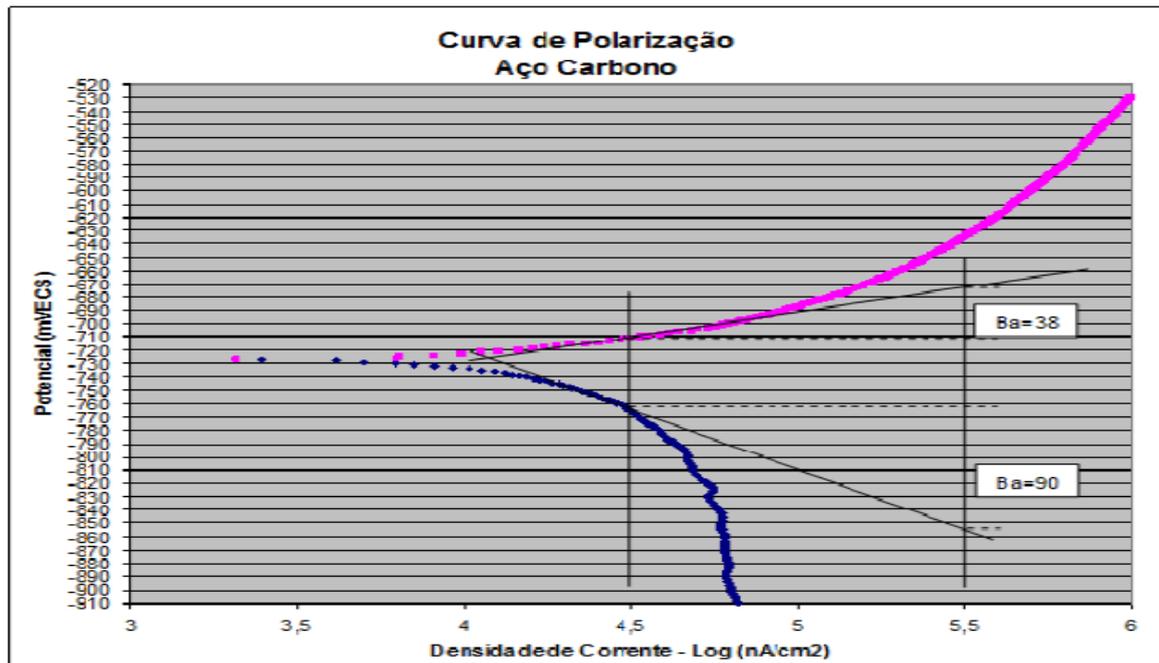
Figura 12 – Curva anódica e catódica ⁽³⁾.
