Avaliação de corrosão em chapas de fundo de tanques de armazenamento de petróleo através da técnica de MFL - *Magnetic Flux Leakage*

Emanuel Santana da Costa^a, Luiz Carlos Lima de Medeiros^b, Cícero Roberto de Oliveira Moura^c, Fábio Campos Morais^d, Marcus Vinícius Diamantino S. Oliveira^e

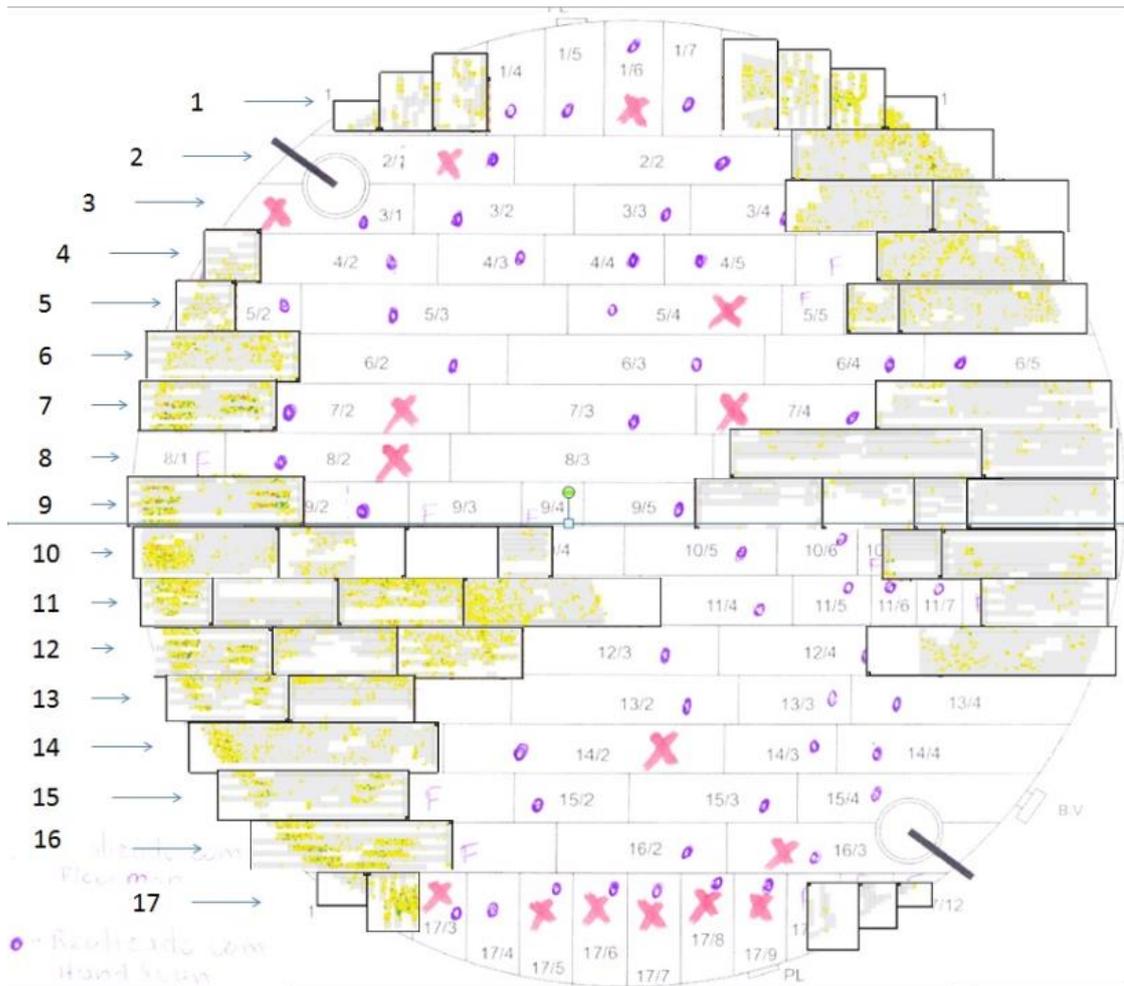
Figura 3 – Ilustração esquemática do fundo do tanque com as chapas avaliadas pelo MFL.

A grande área em branco na ilustração esquemática da Figura 3 foi inspecionada com o MFL com registro manual (Hand SCAN) e onde apresenta um “X” na cor vermelha este representa que naquela chapa existe perda de espessura maior que 40%, definido como critério de aceitação. A análise dos resultados evidenciou um comportamento mais acentuado de corrosão pelo lado externo e principalmente na periferia em relação ao centro do equipamento.

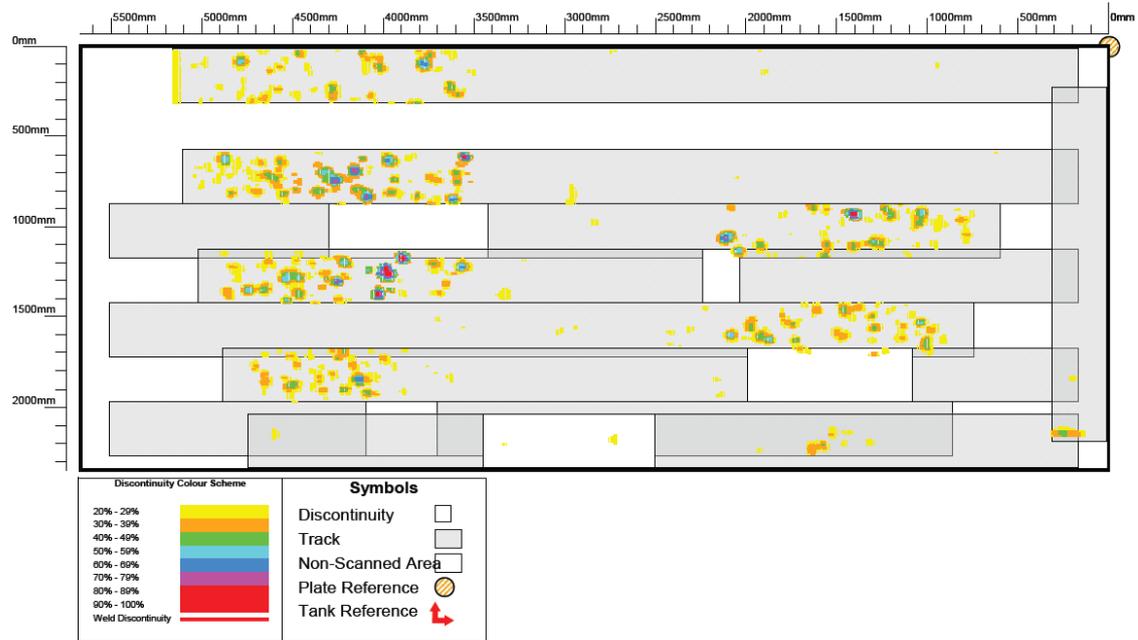
Figura 5 – Ilustração esquemática da chapa com indicação dos pontos de corrosão.

A Figura 5, abaixo, exemplifica através de uma ilustração esquemática uma das chapas de fundo obtida com o MFL automatizado (*floor MAP*) com indicação dos pontos de corrosão. As áreas sombreadas em tom de cinza são as áreas cobertas pela varredura MFL. As indicações coloridas (amarelas, laranja, verde azul, violeta e vermelho) representam a intensidade da redução de espessura (Ver Figura 5). As áreas em branco não foram cobertas pela varredura. Entretanto, primou-se pela segurança recomendando a substituição integral das chapas com indicação de perda de espessura superior a 40%, de modo a garantir uma operação segura. Com a adoção da tática de sobrepor trechos de chapas sobre os pontos de corrosão localizada tivemos surpresas inesperadas durante o tratamento de superfície com jateamento abrasivo.

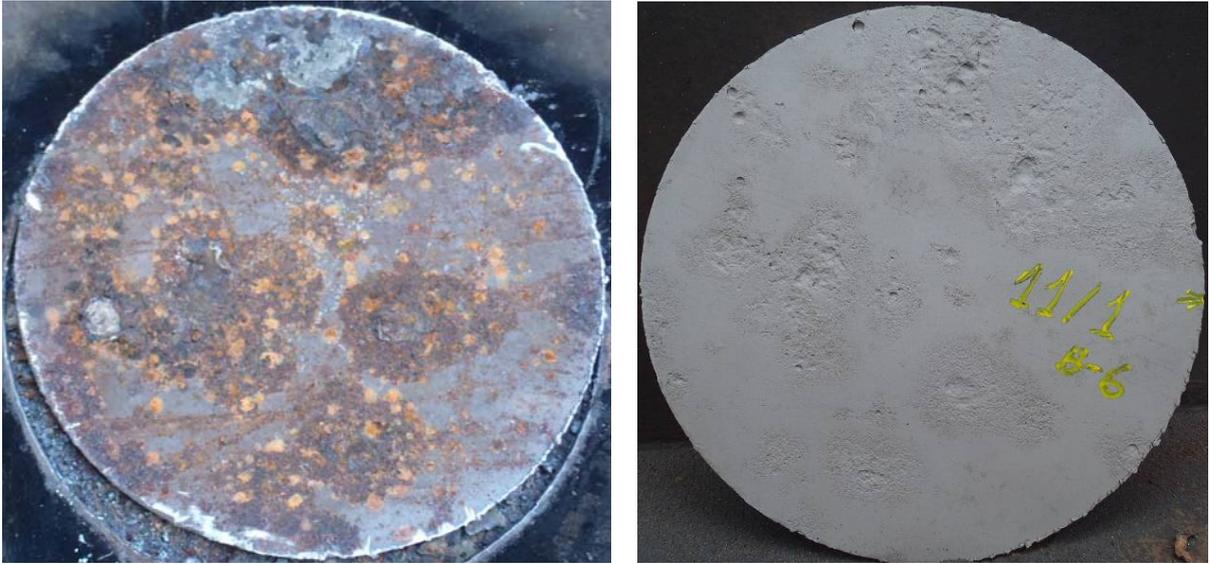
Inspeções complementares foram realizadas através de medição de espessura por ultrassom e da remoção de discos de chapa de fundo utilizadas como contra-prova. Foram realizadas medições de espessura em no mínimo 5 pontos por chapa, sendo 4 nos cantos e um no centro de cada chapa. As espessuras encontradas pelo ultrassom se concentraram em torno da espessura nominal da chapa (6,3mm). Cabe ressaltar que a medição de espessura por ultrassom apesar de ser realizada em todas as chapas, se dá apenas de forma pontual, o que é o bastante para detectar corrosão uniforme. A grande dificuldade da inspeção das chapas de fundo de tanques é pela ocorrência de corrosão alveolar e em pites, o que resulta em baixa detectabilidade pela medição de espessura por ultrassom. Adicionalmente foram removidos através de oxi-corte 7 (sete) discos com diâmetro de 500mm da chapa de fundo do tanque removidos em diferentes regiões na periferia e no centro do tanque. Foi feito o registro fotográfico imediatamente após a remoção e posteriormente após jateamento abrasivo para limpeza da superfície. A análise destes discos mostrou correlação dos pontos de corrosão com as indicações do MFL. A seguir se apresentam fotografias de discos da chapa de fundo do tanque removidas e que comprovam a exatidão da técnica.

Figura 5 – Fotografia da parte posterior de disco de 500mm removido da chapa de fundo a) após o corte b) após jateamento.

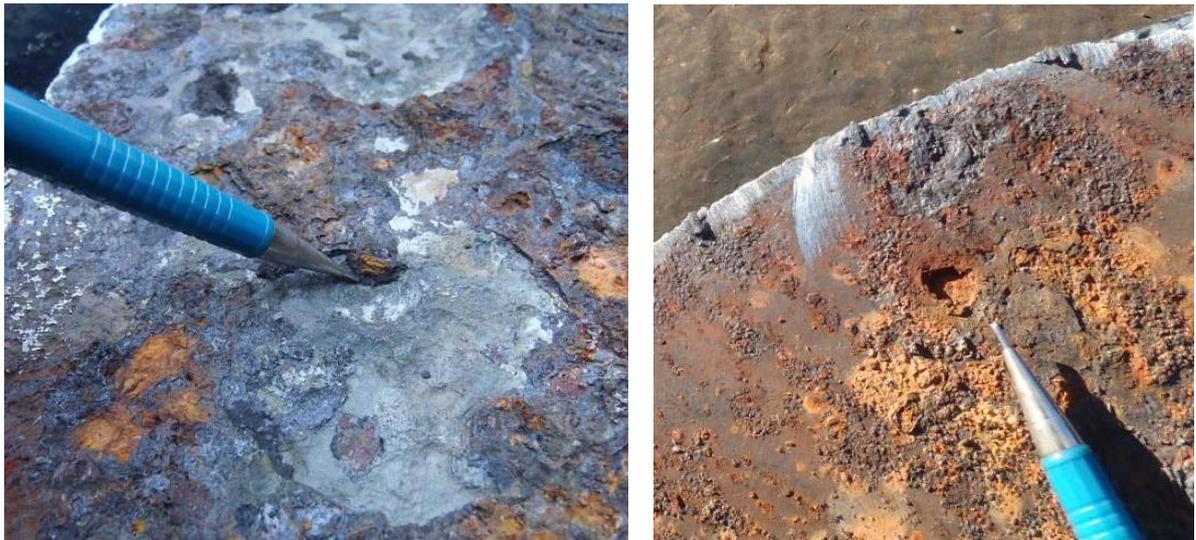
Figura 6 – Fotografia de detalhe da parte posterior da chapa de fundo a) região corroída e b) alvéolo localizado.
