## **Corrosão em tubos de condensadores *air cooler* do efluente de reatores de reforma catalítica**

No presente trabalho será mostrado o resultado de uma análise de falha sobre o processo corrosivo nos tubos do *air cooler* localizado no sistema de efluente dos reatores de reforma catalítica provocado por compostos clorados relacionados ao catalisador.

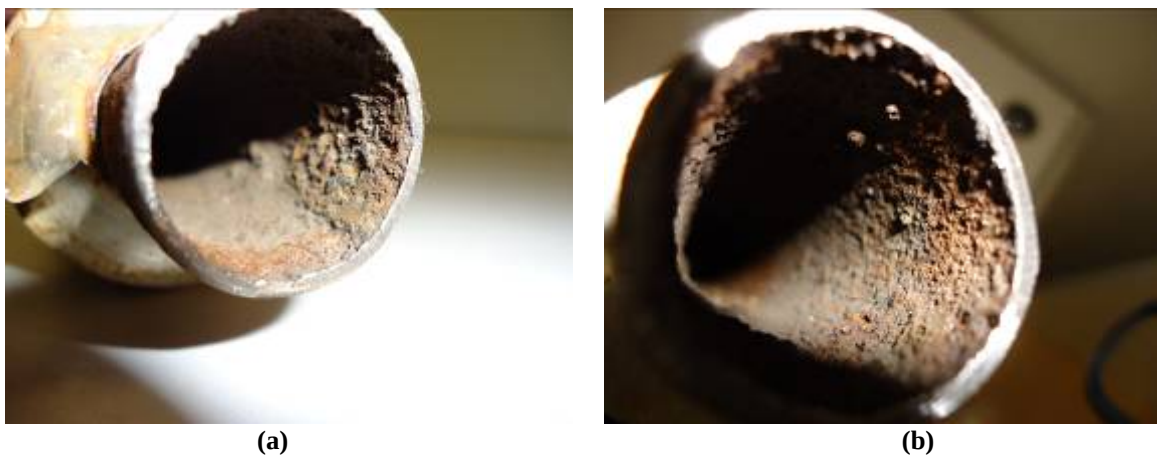
**Figura 1 – Tubo antes da limpeza com muito resíduo impregnado.**

De acordo com as Figuras 1 a 4, nota-se que a corrosão ocorreu em praticamente toda a superfície do tubo com a formação de depósitos e perda acentuada de espessura, sendo mais relevantes em alguns pontos localizados. O tempo desde a última inspeção com bons resultados até a falha foi de aproximadamente 1 ano e, como a espessura do tubo é 2,77 mm, tem-se uma taxa de corrosão de cerca de 2,8 mm/ano. Esta taxa é extremamente elevada, mas pode ser justificada pelos valores contidos na Figura 8, já que trata-se de um ambiente com cloreto e, dessa forma, HCl pode ser formado, abaixando o pH.

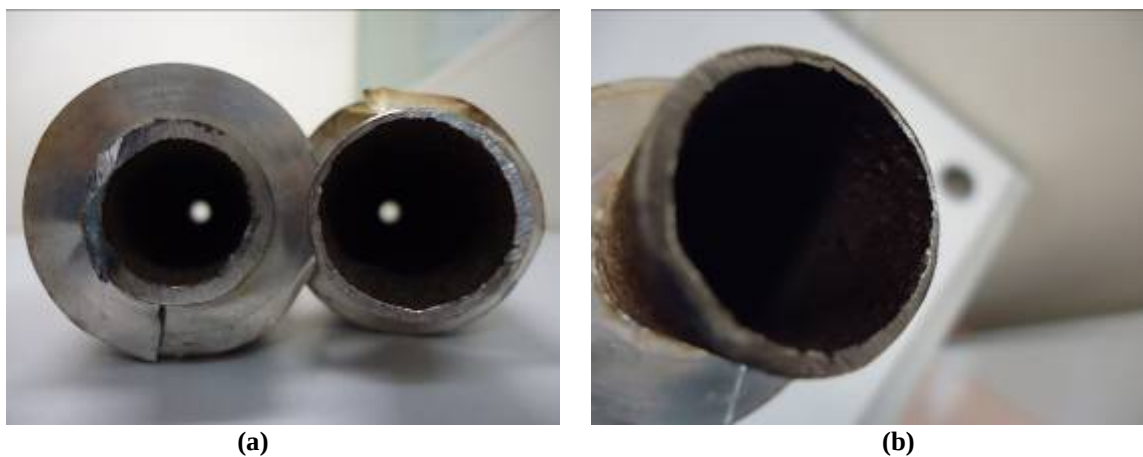
**Figura 2 – Tubos após limpeza: (a) tubo da direita com perda visível de espessura; (b) redução da parede visível.**

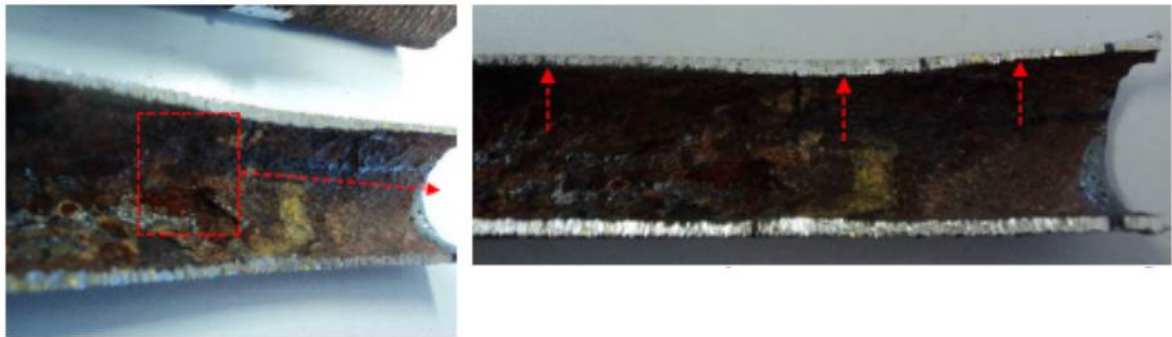
Figura 3 – Macrografia: superfície interna do tubo com corrosão e depósitos (setas indicam perda de espessura).

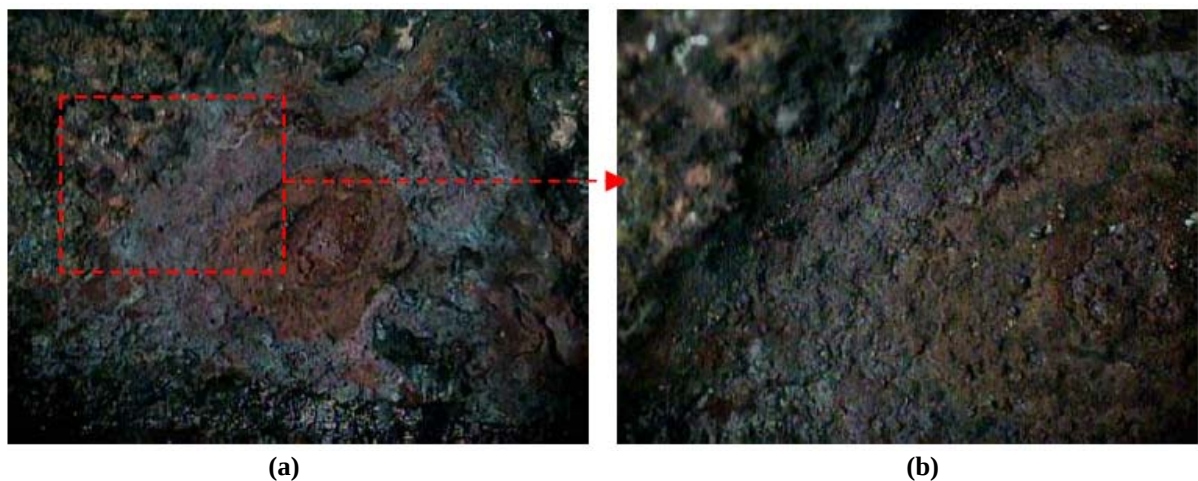
Figura 4 – Microscopia ótica: corrosão interna no tubo com (a) 7 x e (b) 15 x.

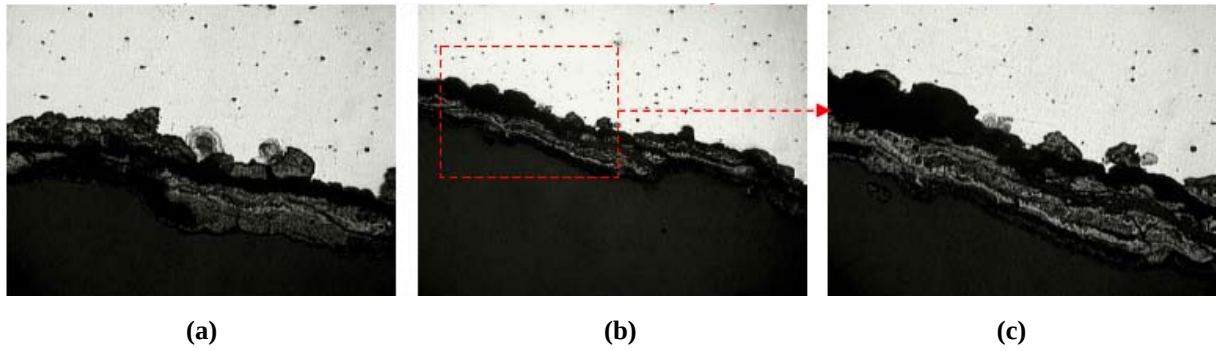
**Figura 5 – Microscopia ótica: pites e produtos de corrosão no tubo com (a) 100 x, (b) 50 x e (c) 100 x.**

A Figura 5 confirma a hipótese de corrosão localizada por pites e a Figura 6 mostra a microestrutura de matriz ferrítica e perlita fina com tamanho de grão 8, o que significa que não houve mudança microestrutural no material do tubo.

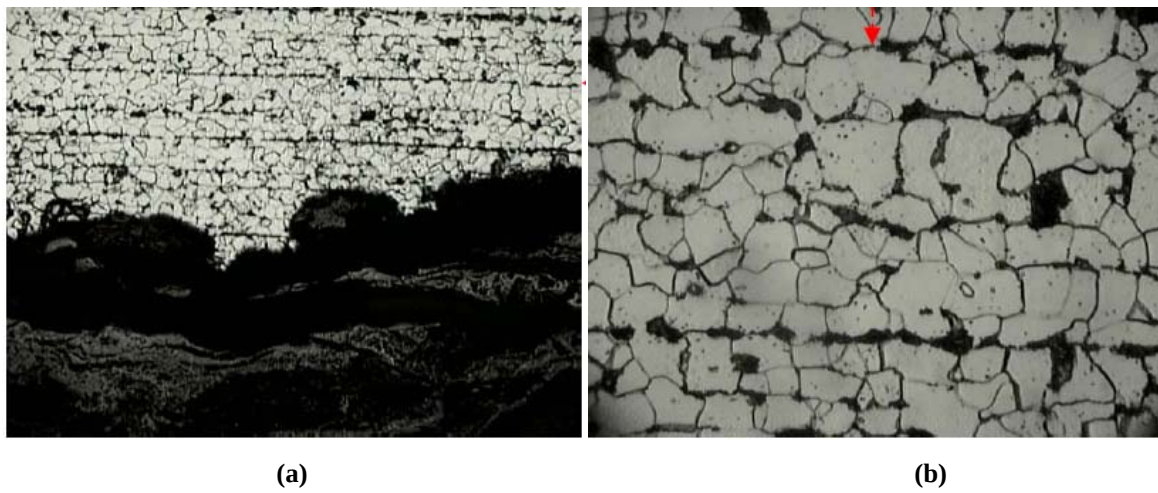
**Figura 6 – Microscopia ótica com ataque nital 2 %. (a) 100 x: superfície interna com corrosão; (b) 400 x.**

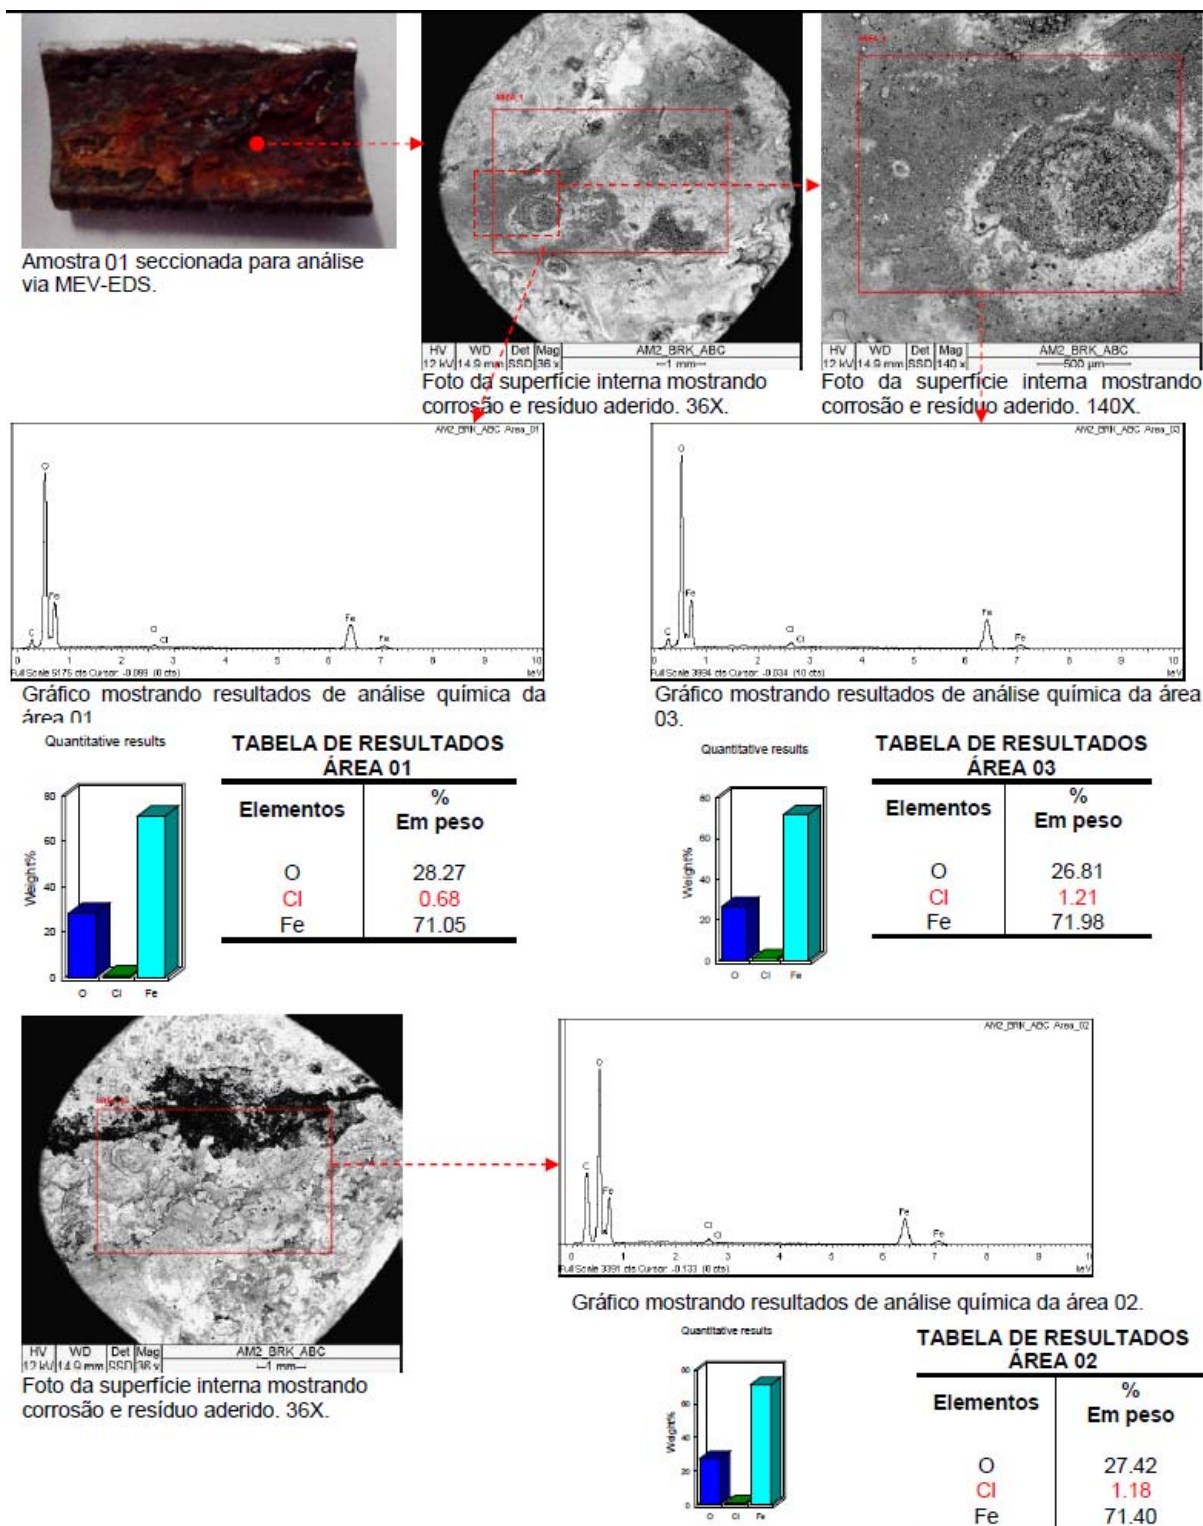
Figura 7 - Micrografia do MEV e resultados de EDS.

De acordo com a Figura 7, as análises químicas do produto de corrosão feita por MEV/EDS mostraram a presença significativa de cloro (Cl), ferro (Fe) e oxigênio (O), o que justifica a hipótese de terem sido formados depósitos de sais de cloreto que aceleram a corrosão eletroquímica do ferro pelo ácido clorídrico.
