Estudo de caso de corrosão metálica em equipamentos elétricos da subestação Angelim, PE

Alberto Pires Ordine^a, Fernando de Loureiro Fragata^b, Mauro Zanini Sebrão^c,
Francisco Alexandre Filho^d, Luiz Raimundo Barbosa^e

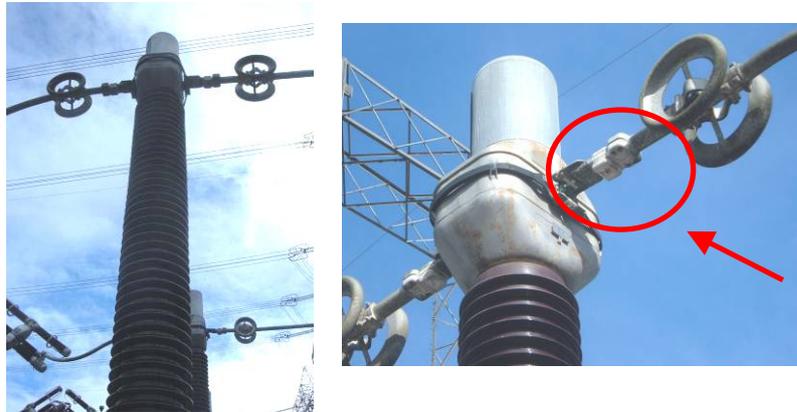
O problema de corrosão foi observado na barra de conexão de alumínio entre os terminais primários dos TC de 500 kV e os barramentos rígidos. Sobre os TC, tais equipamentos operavam na SE há cerca de 30 anos, sem que tivessem sido efetuadas quaisquer troca de materiais constituintes dos mesmos. Eram 29 transformadores originais de 500 kV, todos apresentando o mesmo problema de corrosão na barra de conexão. A Figura 1 mostra um dos TC, bem como o local da conexão onde se observou corrosão. Tal problema foi relatado pela Chesf ao Cepel em março de 2008, quando foram fornecidas fotografias da barra corroída, retiradas pela equipe de manutenção da SE Angelim, por ocasião de uma desmontagem de tal conexão. A Figura 2 apresenta algumas fotos enviadas pela Chesf ao Cepel, naquele momento. Observa-se uma quantidade significativa de um produto de corrosão de cor branca.

Figura 1 – Foto do TC de 500 kV, destacando-se a conexão em que foi observado o problema de corrosão na SE Angelim, PE

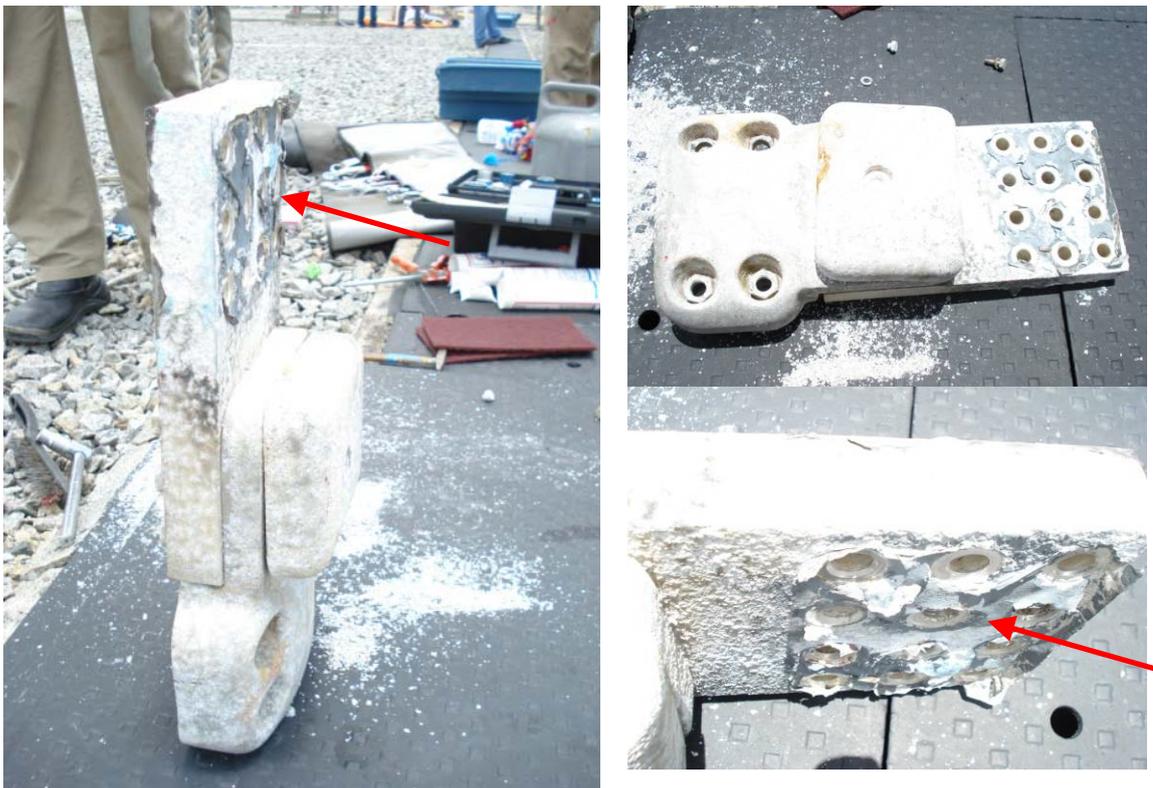
Figura 2 – Fotos enviadas pela Chesf ao Cepel, de uma das barras com corrosão após desmontagem da conexão entre a barra do terminal primário do TC e o barramento rígido

Pela Figura 2, observa-se a presença de um revestimento (indicado pelas setas), cujo objetivo era conferir uma melhor condutividade elétrica na região de contato entre a barra e o terminal primário do TC. Vale destacar que esse revestimento estava presente somente na região de contato com a barra do terminal primário do TC e não naquela região de contato com o

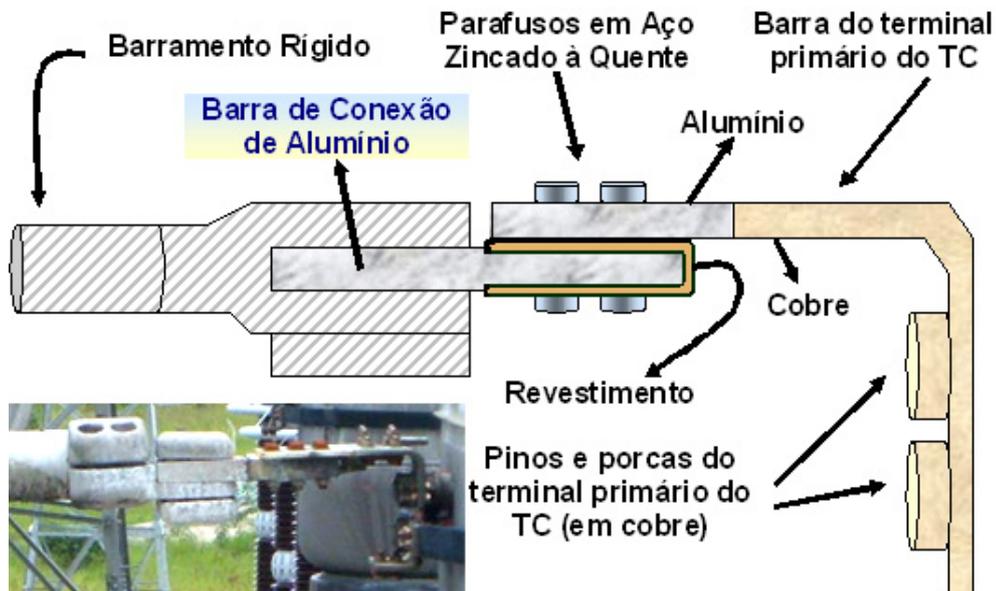
barramento rígido. Ou seja, somente metade da barra de conexão era revestida, como ilustrado no esquema da Figura 3.

Figura 3 – Esquema da montagem da barra de conexão entre a barra do terminal primário do TC e o barramento rígido

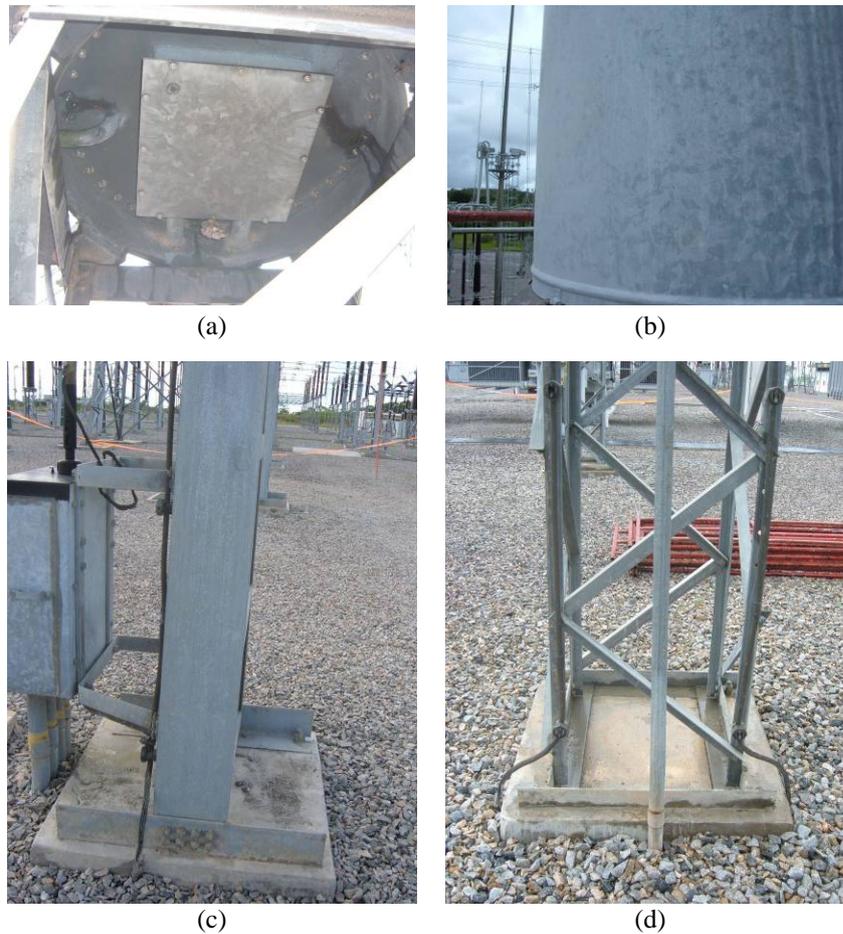
Os materiais constituintes dos equipamentos da SE Angelim são, basicamente, o cobre, o aço zincado por imersão à quente e o alumínio. De modo geral, observou-se que estes materiais estavam em bom estado de conservação, considerando que se encontravam naquele ambiente por aproximadamente 30 anos. Algumas estruturas aéreas de aço zincado por imersão à quente apresentavam a superfície metálica ainda intacta, como mostra a Figura 6, o que é um indicativo da baixa agressividade da atmosfera.

Figura 6 – Diferentes estruturas confeccionadas em aço zincado por imersão à quente apresentando bom estado de conservação, sendo (a) fundo de um TC, (b) cuba de proteção da cabeça de um TC, (c) estrutura de uma chave seccionadora, (d) estrutura de sustentação de um TC

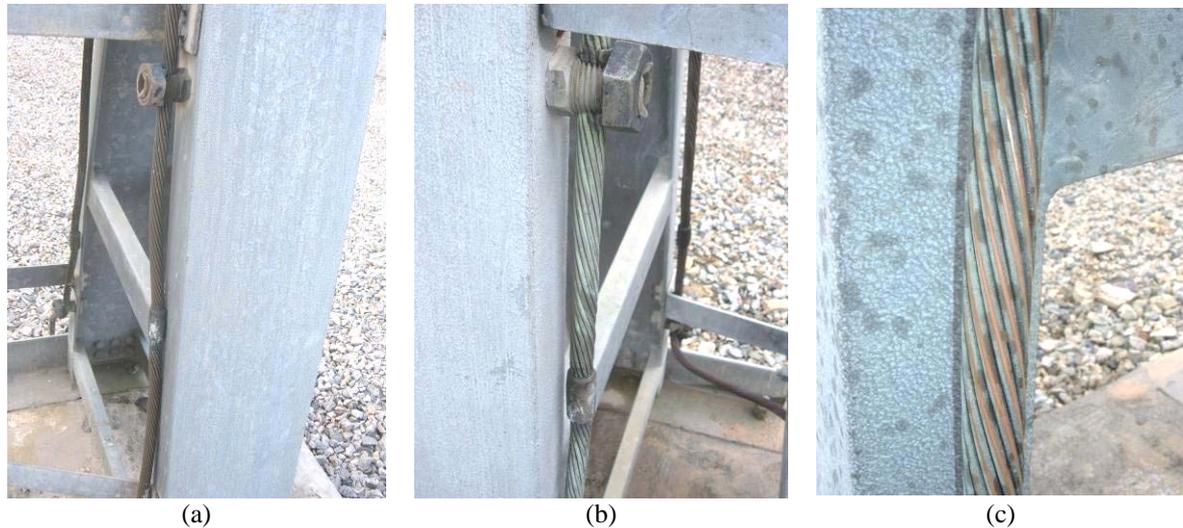
Figura 7 – Aspecto visual do cobre, constituinte dos cabos de aterramento, mostrando-se (a) escurecido ou (b) esverdeado. Após o lixamento (c) da superfície esverdeada, observa-se o cobre intacto

Durante a visita técnica à SE Angelim, basicamente 3 problemas de corrosão puderam ser identificados. O primeiro refere-se à corrosão dos cabos de aterramento, em que foram identificados dois tipos de produtos formados, um produto de corrosão escuro, devido à formação do óxido de cobre e um produto esverdeado. Ambos apresentam características protetoras, inclusive o produto esverdeado, que forma uma camada fina sobre o cobre, não havendo comprometimento mecânico ou elétrico dos cabos de aterramento. Estudos realizados com cobre e suas ligas em exposição atmosférica revelaram que em ambientes contendo cloreto, há a formação de um cloreto básico de cobre, algumas vezes contendo uma camada interna de óxido cuproso (Cu_2O), e que esses produtos formam uma pátina protetora que mantém a integridade do metal base (3).

- b) Os produtos de corrosão dos materiais de cobre constituintes dos cabos de aterramento das estruturas presentes na subestação são protetores e não prejudicam as propriedades mecânicas e elétricas do cobre.

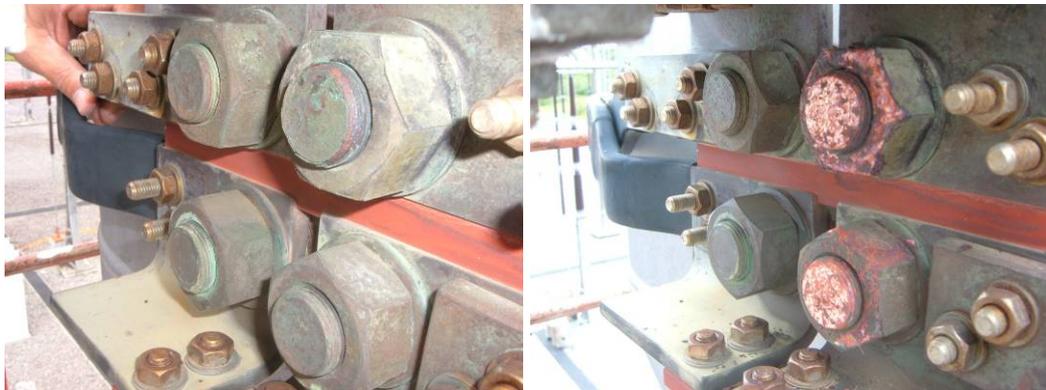
Em relação aos materiais de cobre, foram inspecionados os cabos de aterramento de diferentes estruturas e os pinos e porcas dos terminais primários do TC de posição operacional 95E3 fase A. A Figura 7 mostra fotos dos cabos de aterramento. Alguns dos cabos apresentavam-se escurecidos, como mostra a Figura 7(a), devido à formação do óxido de cobre, que é um processo normal para o tipo de atmosfera em questão. Observou-se ainda a presença de um produto de corrosão esverdeado, Figura 7(b), fato este não esperado, haja vista que a atmosfera local não evidenciava possuir cloreto (Cl^-) ou sulfato (SO_4^{2-}). Por esta razão, este produto esverdeado foi coletado para análise em laboratório. Tanto o óxido de cobre, quanto o produto esverdeado possuíam características protetoras, o que foi confirmado, lixando-se a superfície. Como mostra a Figura 7(c), por exemplo, observou-se que o produto esverdeado é fino e após o lixamento, mostra a superfície brilhante e intacta do cobre. Assim, não há o que se preocupar com os processos de corrosão observados nos cabos de aterramento. Qualquer que seja o produto de corrosão, ambos constituem-se numa película protetora, fina e que não levará a perdas de material, nem à perda de propriedades mecânicas e elétricas do cobre. Quanto aos pinos e porcas de cobre do terminal primário do TC inspecionado, apresentados na Figura 8, a característica do processo corrosivo foi a mesma daquela observada em

Figura 8 – Pinos e porcas do terminal primário do TC de 500 kV AOK – BBC, posição operacional 95E3 fase A, apresentando características de processo corrosivo idênticas àquelas observadas na SE Olindina (2). À direita, observa-se o cobre de cor “viva”, tal como em Olindina, após retirada do produto de corrosão superficial para identificação no Cepel

O segundo problema de corrosão observado ocorreu com os pinos e porcas do terminal primário dos TC de 500 kV, sendo idêntico àquele observado com os TC da SE Olindina e cuja investigação e discussão das prováveis causas já foram publicadas (2).

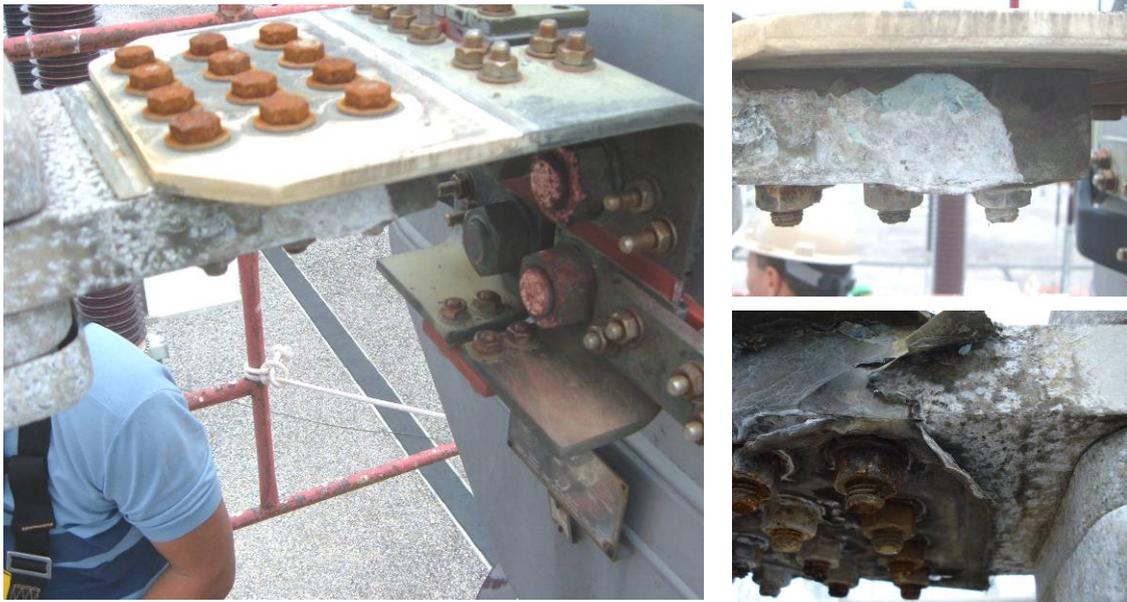
Por fim, durante a visita técnica, documentou-se o problema de corrosão da barra de conexão entre o terminal primário e o barramento rígido, como pode ser visto pelas fotografias da Figura 9. Foram coletados para análise no Cepel o produto de corrosão branco e pedaços do revestimento lateral, já solto. A Figura 9 comprova o que já havia sido observado com as imagens enviadas pela Chesf ao Cepel, ou seja, o produto de corrosão formou-se sob o revestimento, provocando sua delaminação.

Figura 9 – Corrosão da barra de conexão de alumínio sob o revestimento

estes dois metais, havendo a presença de eletrólito pode resultar na formação de um par galvânico ou uma “pilha”, em que o metal mais anódico, no caso, o alumínio, corroe-se. Este processo, provavelmente, foi favorecido por uma deficiência de aderência entre o revestimento metálico e a barra de conexão, o que permitiu a entrada de eletrólito (umidade) entre os dois. Assim, obteve-se todas as condições necessárias para o desenvolvimento do processo corrosivo, ou seja, um anodo (o alumínio), um catodo (o revestimento de cobre), o contato elétrico entre anodo e catodo e eletrólito entre os mesmos e desenvolveu-se um mecanismo básico de corrosão, conhecido como corrosão galvânica (4).

Uma vez formado tal par galvânico, iniciou-se a corrosão do alumínio sob o revestimento. Esta corrosão ocorreu de forma generalizada e o produto de corrosão branco resultou numa espessa camada que acabou delaminando o revestimento, ao longo dos anos. A tendência deste processo é se manter, ou seja, a corrosão da barra de alumínio continua, seja pelo contato bimetálico que ainda existe em algumas áreas da peça, seja pela formação de produtos óxidos e hidróxidos que ao bloquearem o metal base criam uma condição favorável para a corrosão deste. Qualquer que seja o processo, a taxa de corrosão deve ser mais lenta do que aquela do início do processo.

- a) A corrosão na barra de conexão de alumínio, situada entre o terminal primário do TC de 500 kV e o barramento rígido, na região revestida, foi devido à formação de um par galvânico entre a barra de alumínio e o cobre constituinte do revestimento. Este processo corrosivo tende a continuar, possivelmente com taxa de corrosão menor do que no seu início. Por ser um processo de corrosão generalizado e a chapa de alumínio apresentar espessura alta, a curto prazo não deve ocorrer comprometimento mecânico da peça. Porém, é necessária a troca da mesma, principalmente porque nesta condição, o produto de corrosão pode ter características isolantes e modificar as propriedades de condução elétrica na região de contato com a barra do terminal primário.

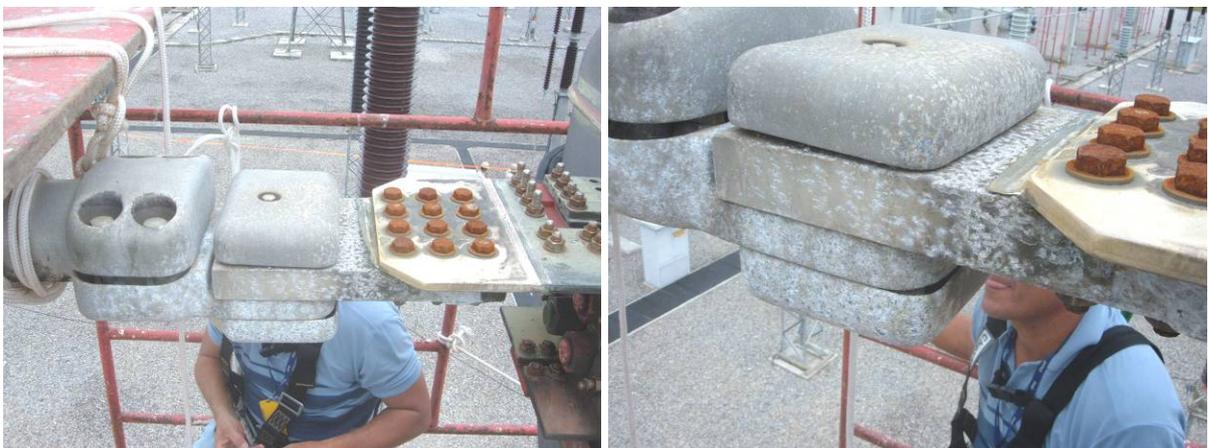
Além disso, verificou-se que somente onde há a presença do revestimento é que se observou a intensa corrosão da barra. Existem poucas regiões com produtos de corrosão nas áreas não revestidas da barra de conexão, e também nas peças do barramento rígido que se acoplam na barra, como mostra a Figura 10. Nestas, a maior quantidade de produtos de corrosão encontrava-se na região inferior das peças, provavelmente devido à condensação de umidade. Na região superior, a umidade é mais facilmente dissipada por ventos e incidência solar.

Figura 10 – Aspecto dos conectores do barramento rígido e da barra de conexão na região não revestida

Assim, sobre a região da barra de conexão, onde não havia o revestimento e sobre as peças de acoplamento do barramento rígido, pode-se dizer que os materiais ainda se encontravam em bom estado de conservação, considerando-se os quase 30 anos de exposição. Quanto à região da barra de conexão onde havia o revestimento, observou-se uma corrosão intensa. Após a inspeção no TC de 500 kV AOK-BBC de posição operacional 95E3 fase A, com o auxílio de binóculos, observou-se o estado de todas as barras dos 29 TC do mesmo tipo daquele inspecionado de perto, verificando-se o mesmo problema em todos. É o que se pode

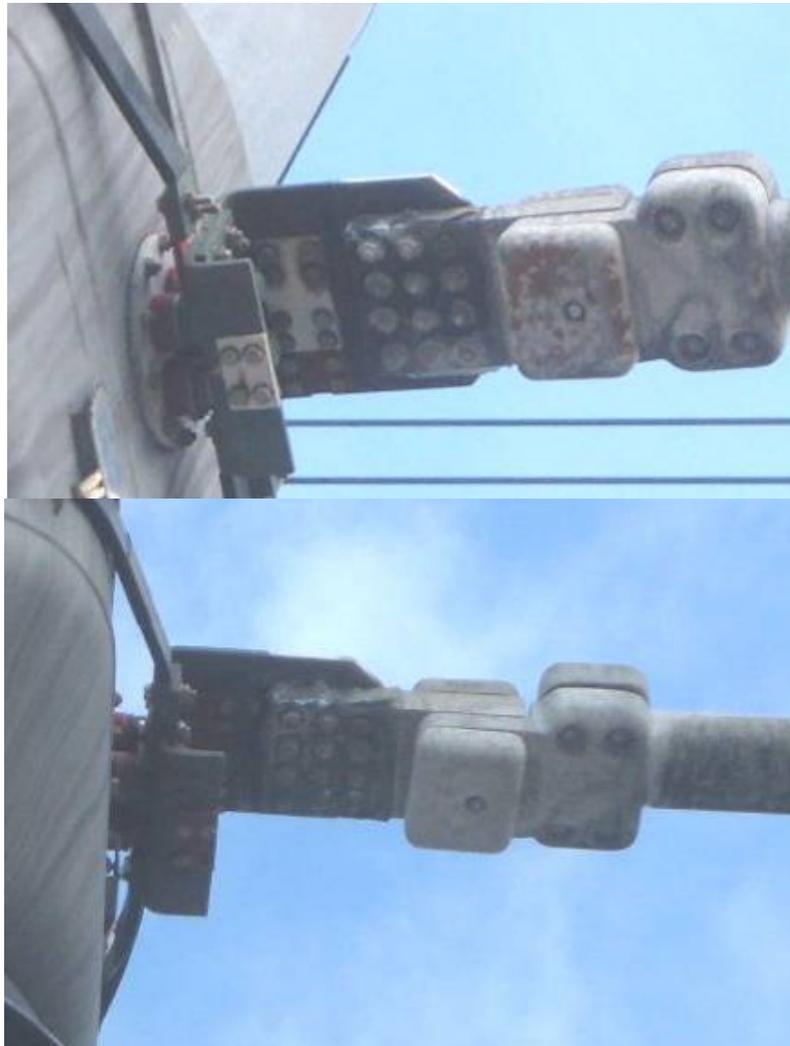
comprovar pela Figura 11, que apresenta alguns exemplos da região revestida em outros TC, com o mesmo processo corrosivo do TC inspecionado. Estas fotografias foram tomadas em modo de aproximação da máquina fotográfica, pois tais peças situavam-se a 8 m do solo. Estas condições são representativas dos 29 TC, que se encontravam em estados semelhantes.

Figura 11 – Corrosão sob o revestimento, observada em todas as barras de conexão entre os TC e os barramentos rígidos da SE Angelim

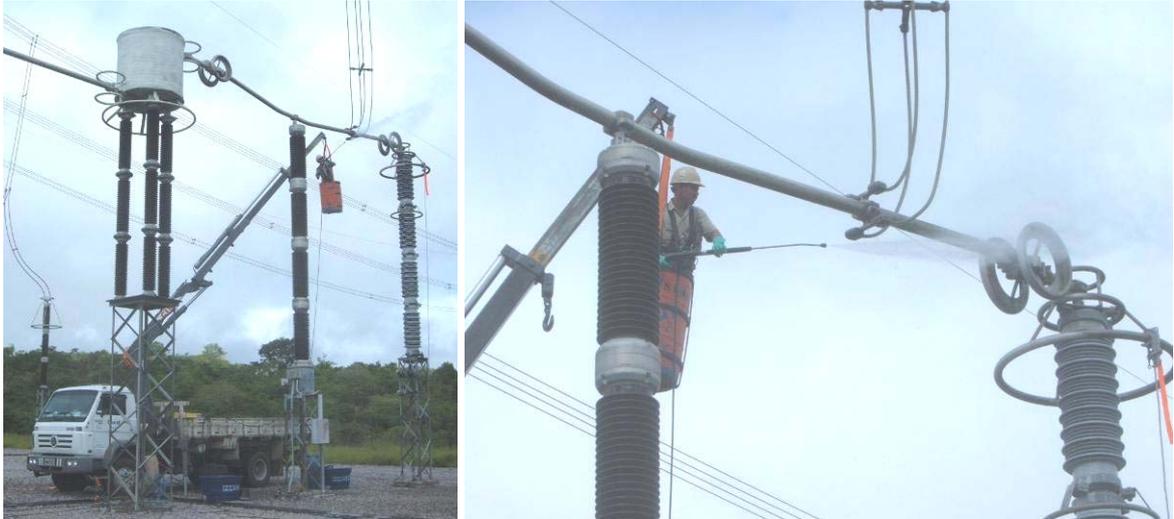
Por fim, durante a visita técnica à subestação, observou-se que havia uma equipe lavando os equipamentos com água proveniente de um poço próximo à SE Angelim. De acordo com informações prestadas pela equipe da subestação, esta água é tratada numa estação de tratamento presente na própria subestação antes de ser utilizada. A mesma foi coletada para análise química no Cepel. A Figura 12 mostra a operação de lavagem dos equipamentos observada durante a visita.

Figura 12 – Operação de lavagem dos equipamentos da SE Angelim

De fato, o produto esverdeado é supostamente um tipo de cloreto de cobre, cujo cloro foi identificado pela técnica de EDS, realizada no produto coletado do cabo de aterramento da chave seccionadora de posição operacional 35E3-8 fase B. A presença deste produto pode estar relacionada ao acúmulo de cloreto nas estruturas ao longo dos anos proveniente da água utilizada pela Chesf para lavagem dos equipamentos. Tal água apresentou uma alta condutividade e a presença de cloreto em teor de 32 mg/L.

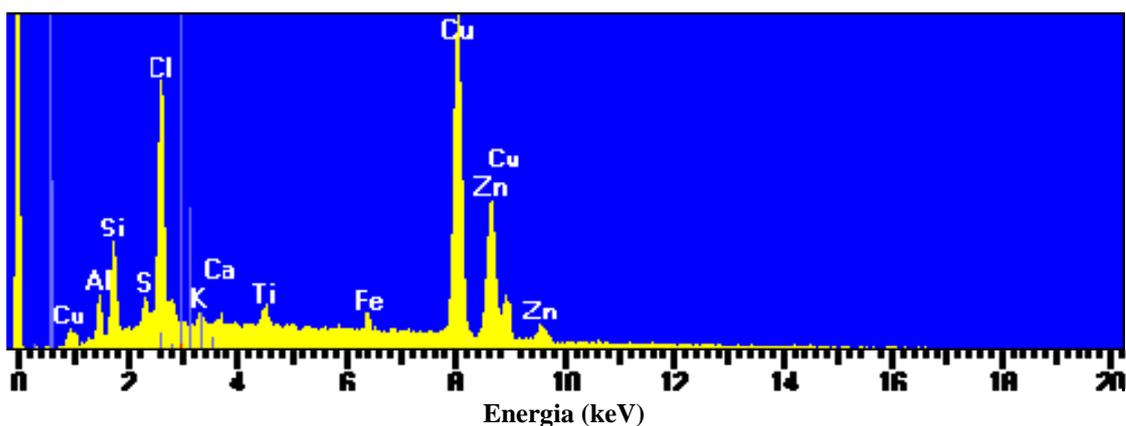
Figura 13 – Espectro de dispersão de energia do produto de corrosão esverdeado coletado do cabo de aterramento da chave seccionadora de posição operacional 35E3-8 fase B da SE Angelim

É importante destacar nestes resultados o teor significativo do elemento cloro (Cl), o que indica que o produto de corrosão pode ser cloreto de cobre. Os demais elementos, com exceção do zinco (Zn), encontram-se em teores bem baixos, sendo, provavelmente, constituintes de materiais particulados oriundos do ambiente e aderidos ao produto coletado. Em relação ao expressivo teor de zinco observado, este é devido ao arraste do mesmo pela espátula, durante o procedimento de coleta de material. Este fato ocorreu porque, anteriormente à coleta do produto esverdeado do cabo de aterramento, raspou-se um parafuso, que fixa o cabo de aterramento, com a mesma espátula usada para coletar o produto, sem a preocupação de se fazer uma limpeza na espátula. Naquele momento, acreditou-se que o parafuso também era constituído de cobre, porém, por esta análise, presume-se que o parafuso era, na verdade, constituído de latão, que é uma liga Cu-Zn. A Figura 14 e a Tabela 2 apresentam os resultados de EDS do produto raspado do parafuso, confirmando a presença de zinco em teor elevado e, portanto, indicando que o parafuso era mesmo uma liga Cu-Zn.

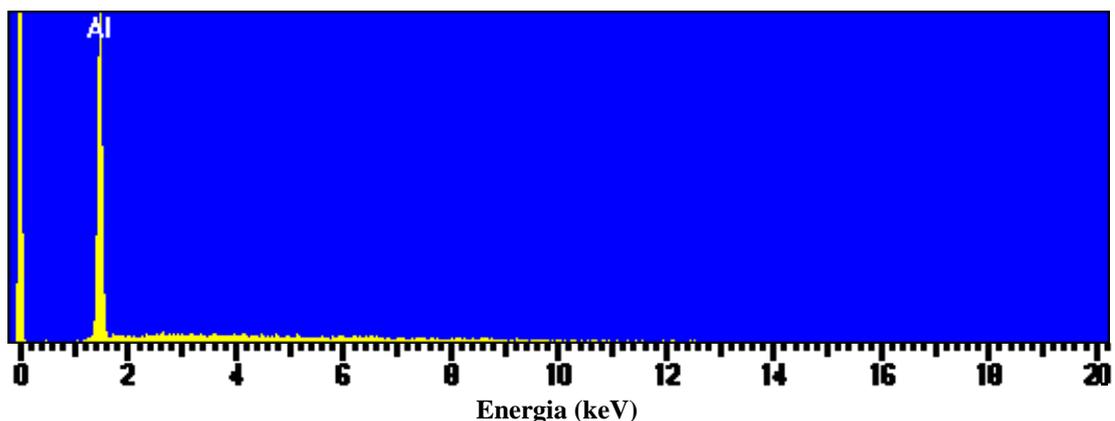
A Figura 15 apresenta o espectro de dispersão de energia do produto de corrosão branco, coletado sob o revestimento da barra de conexão de alumínio entre o TC inspecionado e o barramento rígido, cujo resultado indicou 100% de alumínio (Al). Como a técnica de EDS não é sensível para identificar H e O, o composto químico foi identificado por análise de difração de raios-X, mostrada na Figura 16, confirmando que o produto é composto de formas de hidróxido de alumínio. Ainda neste produto, procedeu-se uma análise sobre a região diretamente em contato com o revestimento metálico. Nesta região, observou-se uma coloração azul clara e os resultados desta análise estão apresentados na Figura 17 e na Tabela 3, indicando a presença de cobre e cloro na região de contato entre o produto de corrosão e o revestimento, além do alumínio já identificado.

Figura 15 – Espectro de dispersão de energia do produto de corrosão branco sob o revestimento da barra de conexão entre o terminal primário do TC inspecionado e o barramento rígido

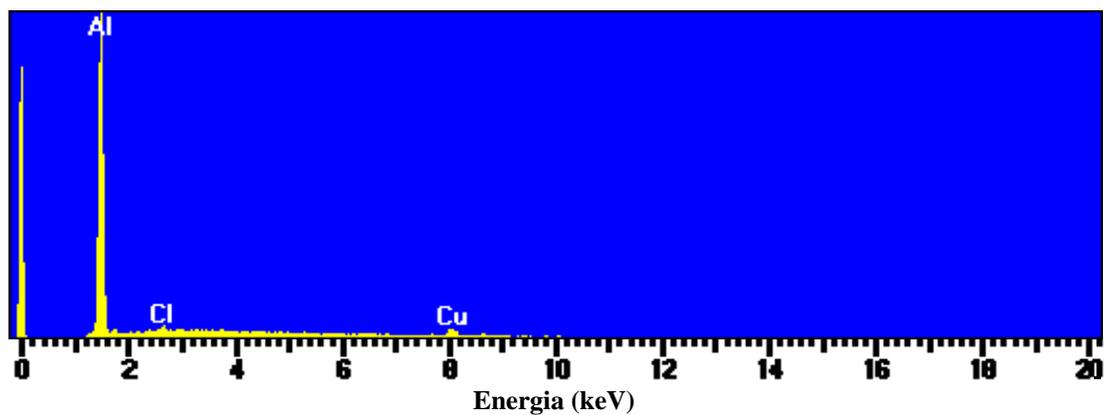
Figura 17 – Espectro de dispersão de energia do produto de corrosão branco sob o revestimento da barra de conexão entre o terminal primário do TC inspecionado e o barramento rígido, na região de contato entre o produto de corrosão e o revestimento

de cloro em pequena quantidade pela análise de EDS (Figura 17 e Tabela 3). As Amostras 2 e 3 apresentaram baixas condutividades e os mais baixos teores de cloreto.

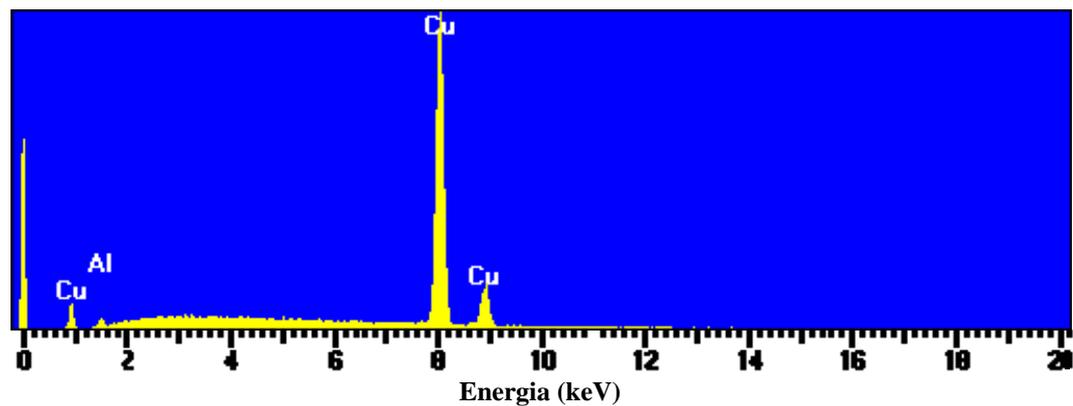
revestimento. A face interna, diretamente em contato com a barra de alumínio, apresentava produtos de corrosão aderidos à sua superfície. Estes foram removidos por cuidadosa fricção com o auxílio de uma espátula. Após a limpeza, observou-se que a superfície interna do revestimento apresentava um brilho metálico e uma cor característica de cobre. De fato, esta observação foi confirmada pelo espectro de EDS, apresentado na Figura 18, cuja análise indicou um teor de 99,2% de cobre (Cu) e 0,8% de alumínio (Al), sendo este provavelmente devido a algum resíduo de produto de corrosão que ainda ficou aderido na superfície. Assim, o revestimento aplicado sobre a barra de alumínio corresponde a um revestimento de cobre como camada de fundo.

Figura 18 – Espectro de EDS da face interna do revestimento presente na barra de conexão de alumínio inspecionada

O que contribui fortemente para tal afirmação são os resultados da análise de EDS do revestimento metálico, que mostrou que este é constituído por uma camada de fundo de cobre. Sabe-se que o cobre é um metal mais catódico do que o alumínio e o contato elétrico entre
