Trabalho apresentado durante o INTERCORR 2014, em Fortaleza/CE no mês de maio de 2014.

### **Corrosão de armadura de estruturas de concreto leve com ar incorporado**

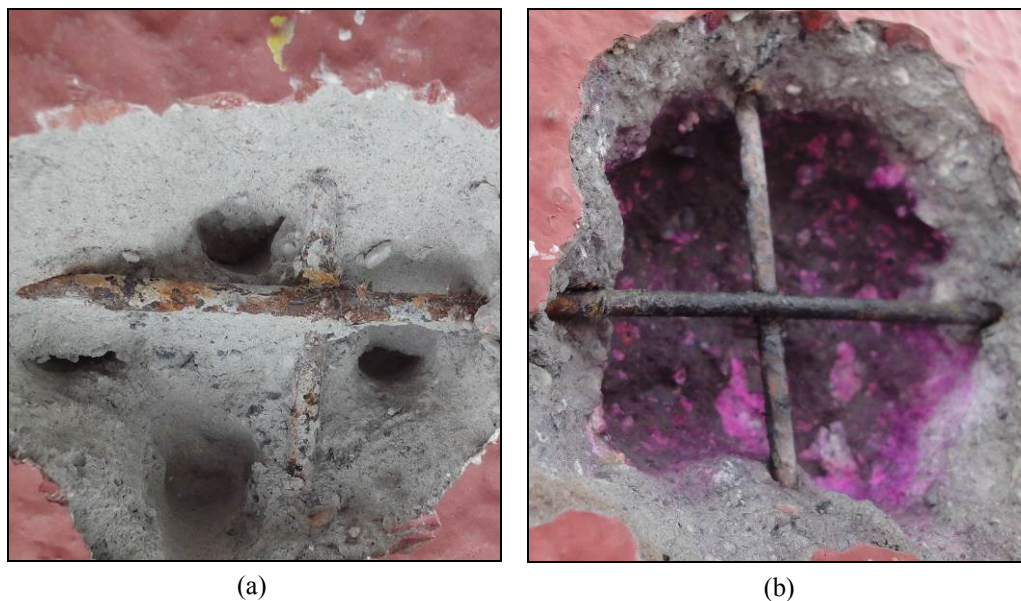
A frente de carbonatação somente atingia as armaduras que estavam deslocadas mais de 20 mm do posicionamento central definido em projeto. Para estas, o exame visual indicou a despassivação da armadura, tendo a superfície das mesmas manchas, predominantemente, de coloração preta e castanho-alaranjada, em tons intensos. Em alguns casos, era ainda nítido o acúmulo de produtos de corrosão. A Figura 2 ilustra o exposto.

**Figura 2** - Manchas pretas e castanho-alaranjadas, indicando corrosão da armadura no meio (a) e, após ensaio de carbonatação, verificação do avanço da carbonatação, atingindo a armadura (superfície sem coloração) (b).

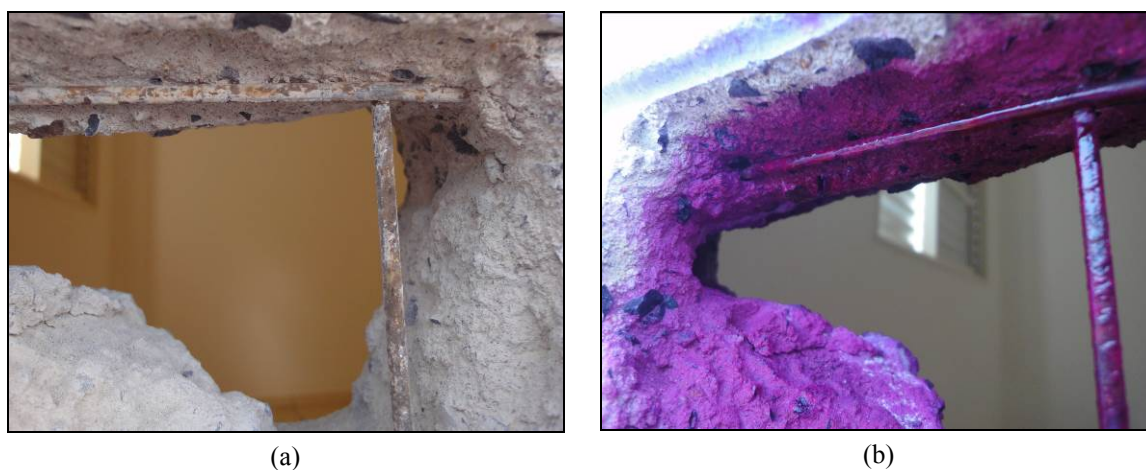
Nas armaduras embutidas em concreto íntegro, ou seja, não carbonatado e sem presença de anomalias na sua superfície, o exame visual indicou, em geral, o seu estado passivo. A superfície recém-exposta da armadura apresentava coloração típica do aço-carbono passivado: coloração acinzentada. No entanto, em algumas armaduras, mesmo embutidas em concreto não carbonatado, foram observados trechos com manchas indicativas de despassivação do aço-carbono. As manchas estavam presentes em regiões aleatórias ao longo da superfície do aço-carbono e em locais de sobreposição dos fios da tela e de amarrações. As Figuras 3 a 5 ilustram o exposto.

**Figura 3** - Manchas pretas e castanho-alaranjadas, indicando a despassivação da armadura recém-exposta e, após ensaio de carbonatação, verificação que o concreto da região de embutimento da mesma armadura não estava carbonatado (superfície de coloração rósea) (b).

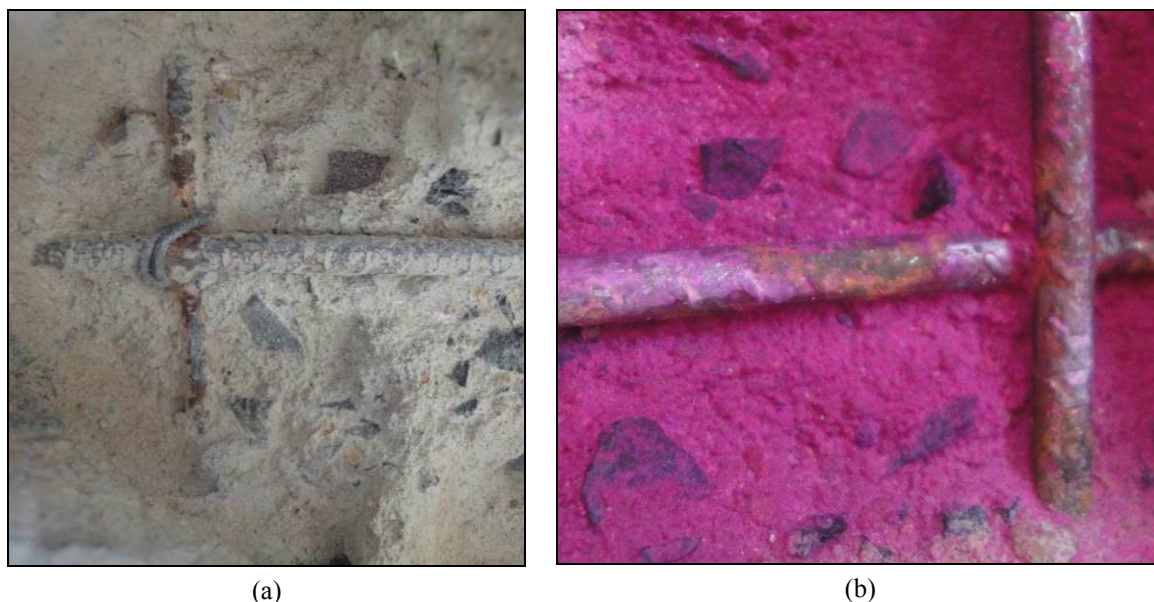
**Figura 4** - Armadura recém-exposta, estando parte de sua superfície com manchas de coloração predominantemente acinzentada, indicando passivação no meio e, outra parte da sua superfície com manchas de coloração preta e castanho-alaranjada, indicando despassivação (a). Detalhe de outra armadura com as mesmas manchas na armadura embutida em concreto não carbonatado. A fraca presença de coloração rósea nas áreas de coloração preta e castanho-alaranjada reforça a indicação da despassivação em área localizada da superfície da armadura exposta (b).

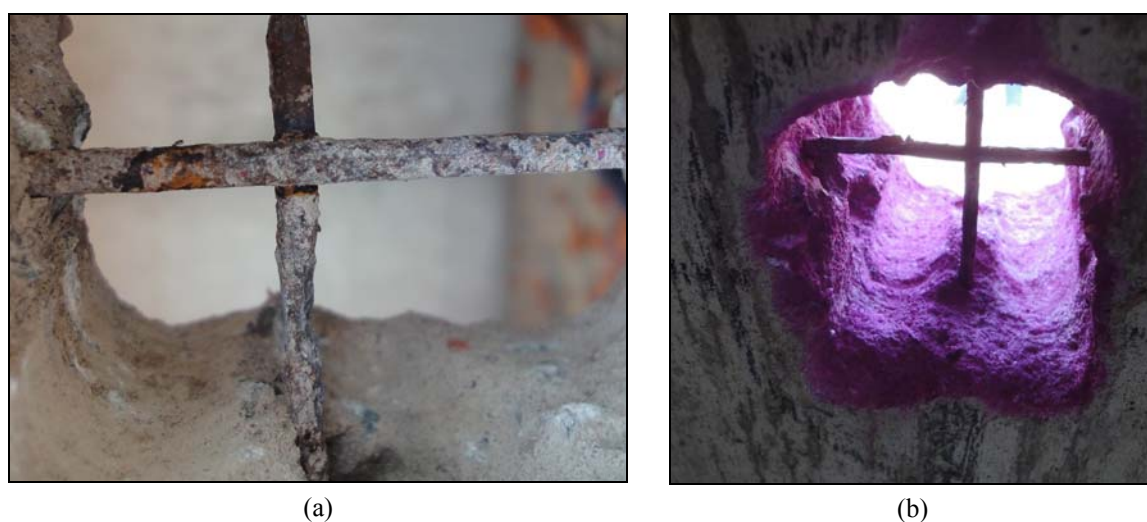
**Figura 5** - Armadura recém-exposta com manchas de coloração preta e castanho-alaranjada em áreas localizadas da superfície (incluindo a intersecção dos fios), indicativas de despassivação (a). Após ensaio de carbonatação, indicação de que a região de embutimento da armadura não estava carbonatado (superfície de coloração rósea) (b).

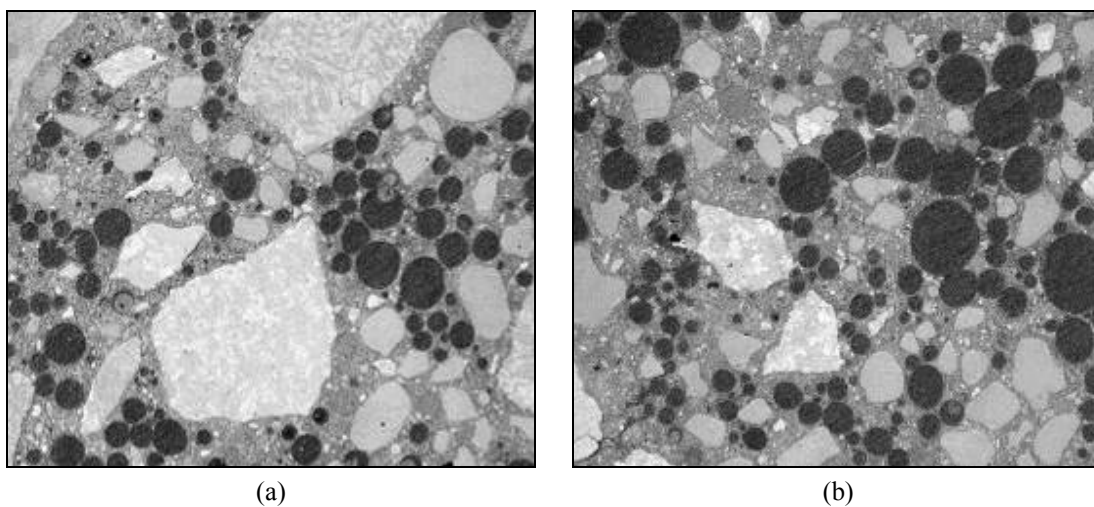
**Figura 6** – Seção polida do concreto leve de ar incorporado AR1, tendo-se concentração elevada de vazios (áreas pretas). (a) (b).

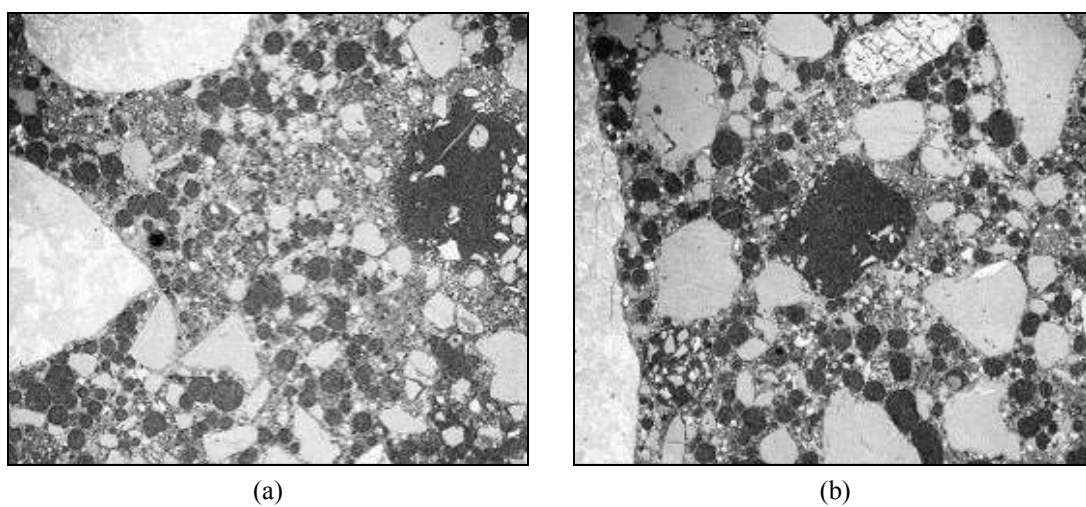
**Figura 7** – Seção polida do concreto do concreto de ar incorporado AR2, tendo-se concentração elevada de vazios (áreas pretas). (a) (b).

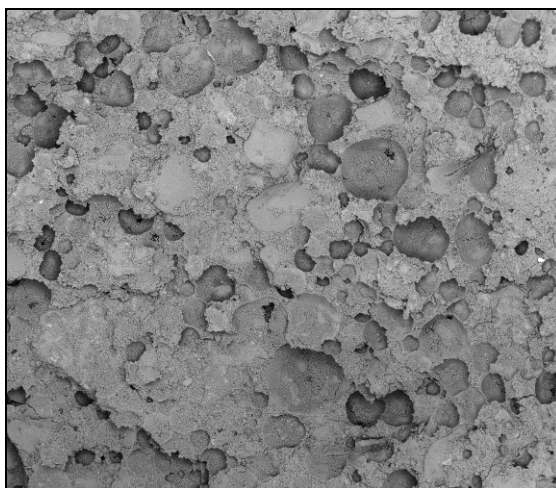
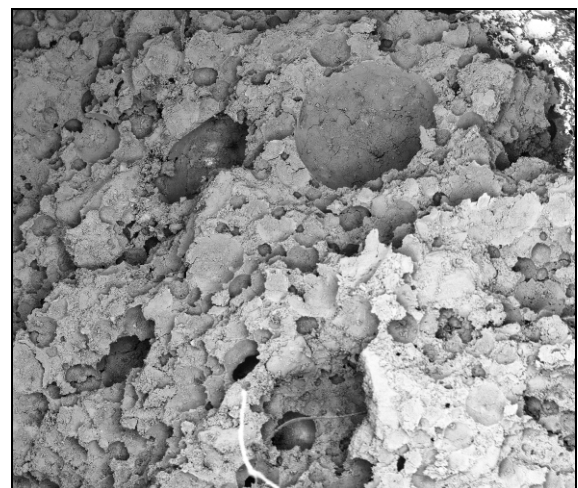
**Figura 9** – Concreto leves fraturados AR1 (a) e AR2 (b). Em ambas pode-se visualizar a presença de vazios, característicos da formação de bolhas de ar. As bolhas de ar têm dimensões variáveis, algumas delas estão próximas ou são comunicantes. No concreto AR2 (b) há áreas vazias de maior dimensão, devendo as mesmas ser resultantes da etapa de lançamento e assentamento do concreto.

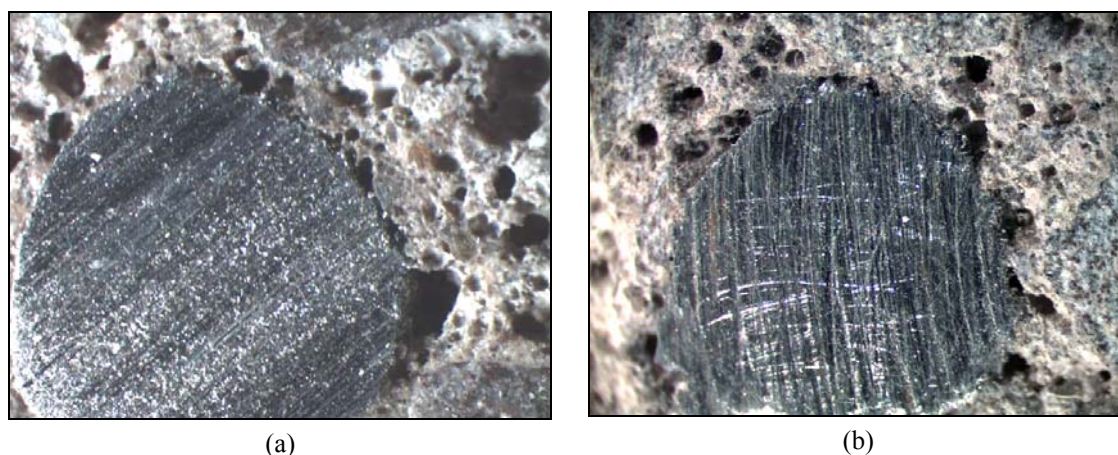
**Figura 10** – Interface concreto/armadura, mostrando a concentração de vazios (a) (b).

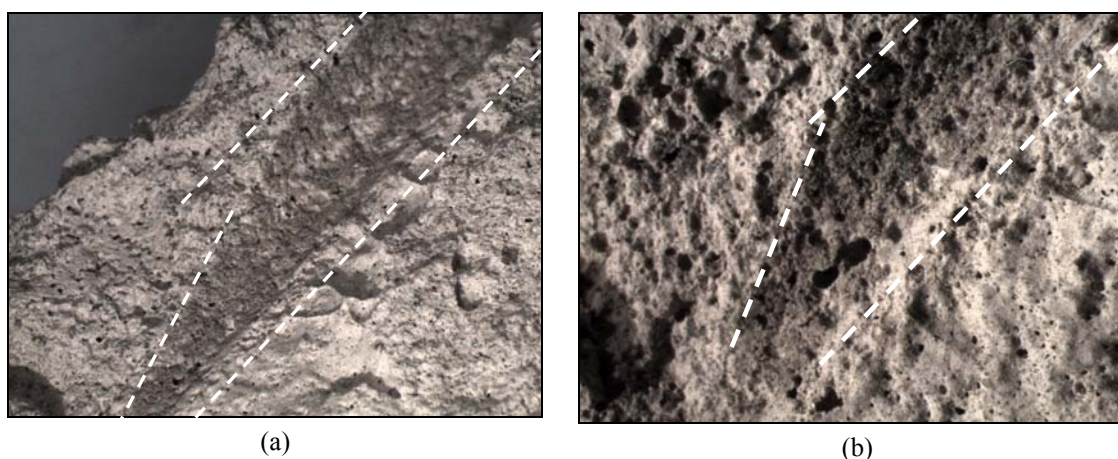
**Figura 11** – Região do concreto em que a armadura estava embutida (indicada por linhas brancas pontilhadas) (a) e detalhe do mesmo local, mostrando a concentração de vazios (b).

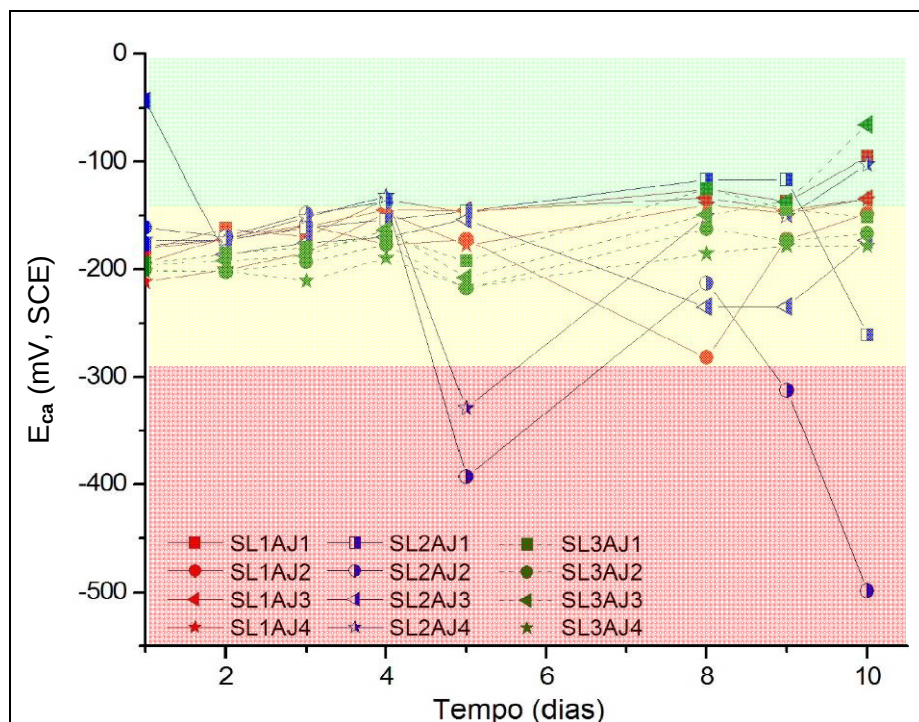
**Figura 12** – Gráfico de monitoramento do  $E_{\text{ca}}$  nos corpos de prova AJ nas três soluções

Pela Figura 12, pode-se observar uma pequena oscilação do  $E_{ca}$  ao longo do ensaio em todas as soluções, com exceção dos corpos de prova AJ2 e AJ4 (com anel simulando vazios) imersas na solução SL2. Durante o ensaio nessa solução, ocorreu uma oscilação significativa para esses dois corpos de prova, sendo obtidos valores indicativos de estado ativo de corrosão (região vermelha na figura). Ao término do ensaio, somente o corpo de prova AJ2 manteve

um estado ativo de corrosão (-498 mV, SCE). O aspecto desse corpo de prova bem como a sua elevada densidade de corrente ( $i_{\text{corr}} = 29 \mu\text{A}/\text{cm}^2$ ) mostrados na Tabela 3 confirma o seu estado ativo de corrosão. Nesse exame, foi determinada a área de corrosão, sendo o valor da densidade apresentado na Tabela 3 o valor corrigido, considerando apenas esta área e não toda a área livre do corpo de prova.

Os demais corpos de prova, em todas as soluções, apresentaram ao longo dos ensaios valores de  $E_{\text{ca}}$  acima da região vermelha, no entanto, muitos deles mantiveram ao longo dos ensaios valores mais negativo do que -141 mV (SCE) (região amarela da figura), indicando corrosão incerta. Os valores finais de corrente (Tabela 3) indicaram um grau de corrosão baixo para esses corpos de prova, estando os mesmo passivados.
