## **Reparo de Pintura Interna de Tanques de Armazenamento** **Fábio Moraes de Oliveira<sup>a</sup>, Marcelo Gimenez<sup>b</sup>, Gerson Vianna Vieira<sup>c</sup>**

During the internal inspection of a diesel storage tank shell, one detected general peeling of the painting on the first and last shell courses, as well as within other limited areas. This paper aims to define a painting repair procedure for atmospheric storage tanks, applying pull-off adhesion tests as part of the quality control.

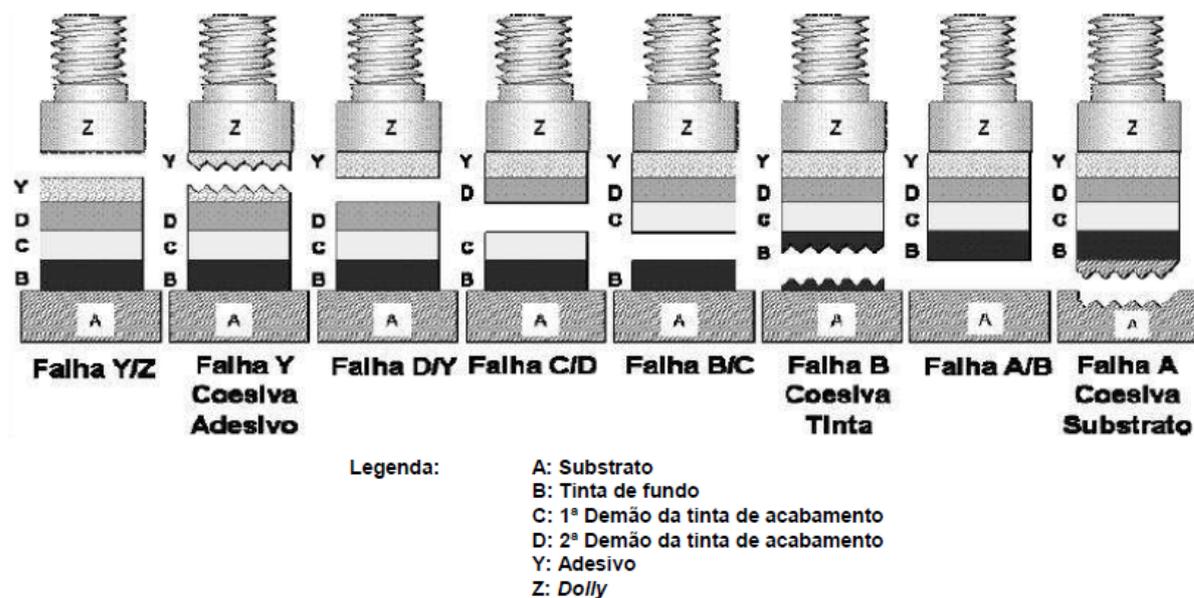
Figura 1 – Desenho esquemático para interpretação dos resultados do ensaio de aderência à tração.

Analisando-se os resultados obtidos, somente as amostras 02, 13, 15 e 18 obtiveram valores inferiores ao critério estabelecido, porém concluiu-se que estes sofreram interferências da falta de aderência do adesivo ao dolly, caracterizada pela falha Y/Z.

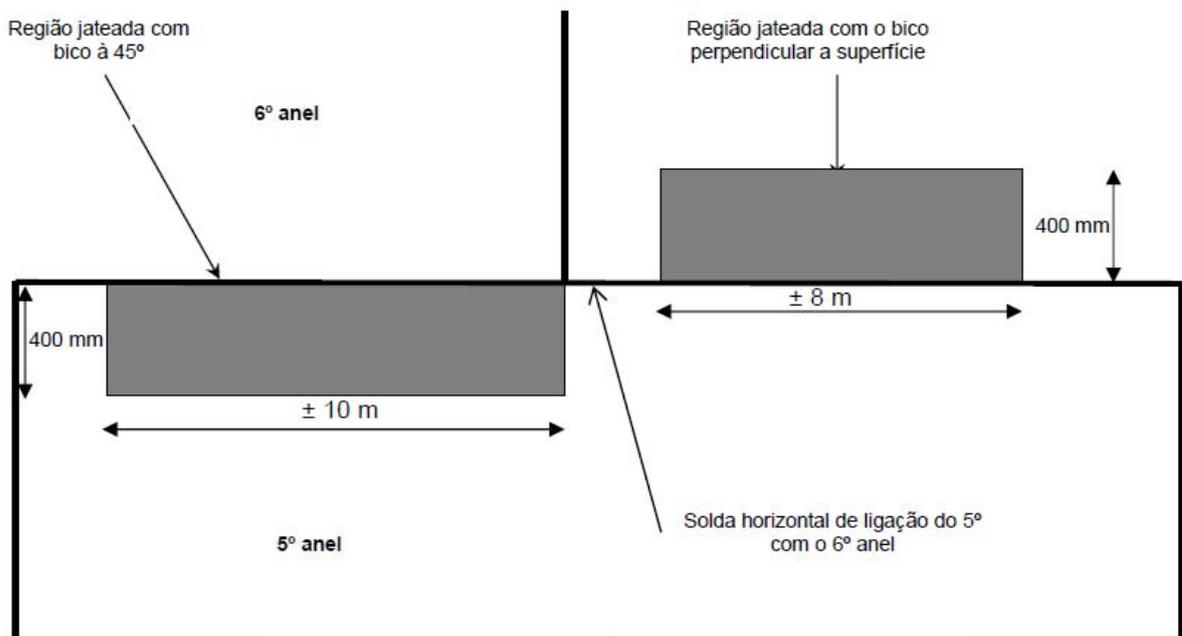
Esta condição permitiu a obtenção do resultado esperado, sendo removidas as contaminações da superfície da antiga película de tinta, além de se ter aberto um novo perfil de rugosidade para permitir a adesão física do novo esquema de pintura.

Figura 2 – Desenho esquemático com a indicação das regiões jateadas.

Tendo somente disponível o equipamento de jateamento abrasivo de grande porte, algumas adaptações tiveram de ser realizadas para a obtenção do resultado esperado. Primeiramente houve a necessidade de utilização de abrasivo de granulometria reduzida, normalmente obtido após várias reciclagens do mesmo. Posteriormente, durante a aplicação, percebeu-se que com o posicionamento do bico da jateadora perpendicularmente à superfície, ainda que a uma distância de aproximadamente 50 cm da mesma, a ação do abrasivo acabava por remover parcialmente a película do revestimento, tornando-a quebradiça e comprometendo sua adesão ao substrato. Com base neste resultado, decidiu-se por efetuar o jateamento sendo mantida a distância, porém com o bico oblíquo à superfície a um ângulo entre 30° e 45°, aproximadamente.

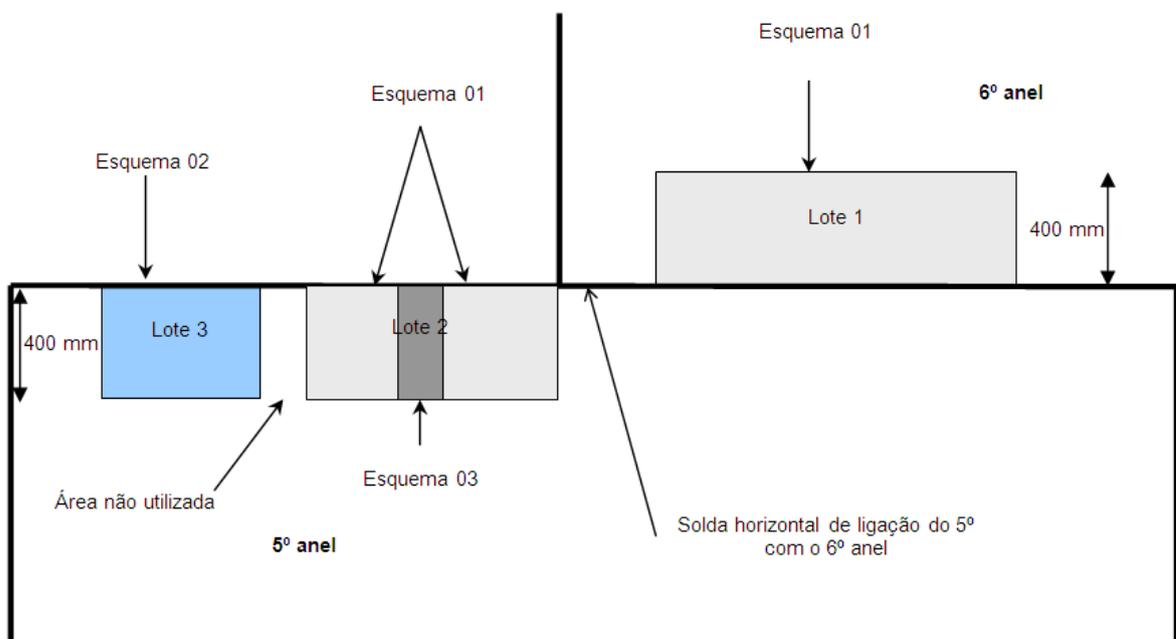
No primeiro esquema (Esquema 01) foi combinada uma demão de tinta epóxi – fosfato de zinco de alta espessura mais uma demão de tinta epóxi “Novolac” (480  $\mu\text{m}$ ). Foi aguardado o intervalo de 24 horas para secagem da primeira demão, antes da aplicação da demão de acabamento. No segundo esquema (Esquema 02) foi aplicada demão única de tinta epóxi “Novolac” (480  $\mu\text{m}$ ). Como Esquema 03, foi mantida uma única demão de tinta epóxi – fosfato de zinco de alta espessura, sendo dispensado o ensaio nesta região por ser objeto deste estudo os resultados relacionados ao reparo com epóxi “Novolac” como tinta de acabamento. Em todos os esquemas, as tintas foram aplicadas utilizando-se rolo.

**Figura 3 – Desenho esquemático com a indicação dos esquemas de pintura testados.**

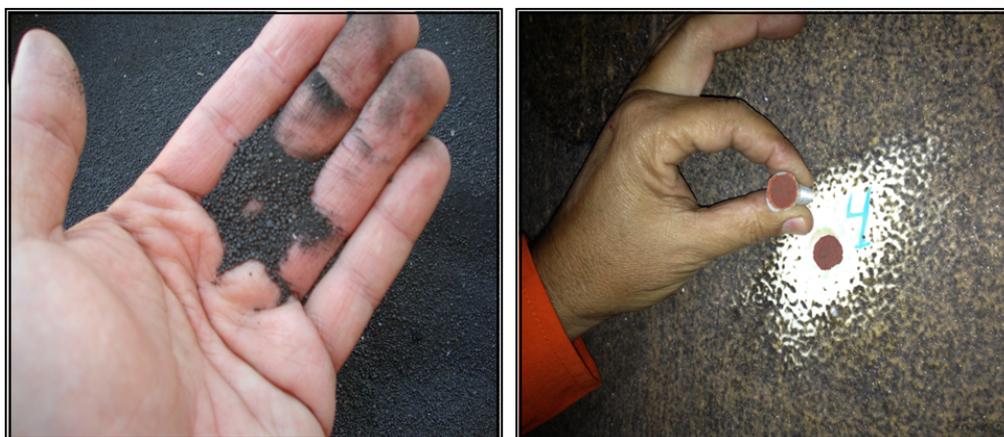
**Figura 4 – Abrasivo utilizado e teste no Ponto 04 (esquema antigo)**

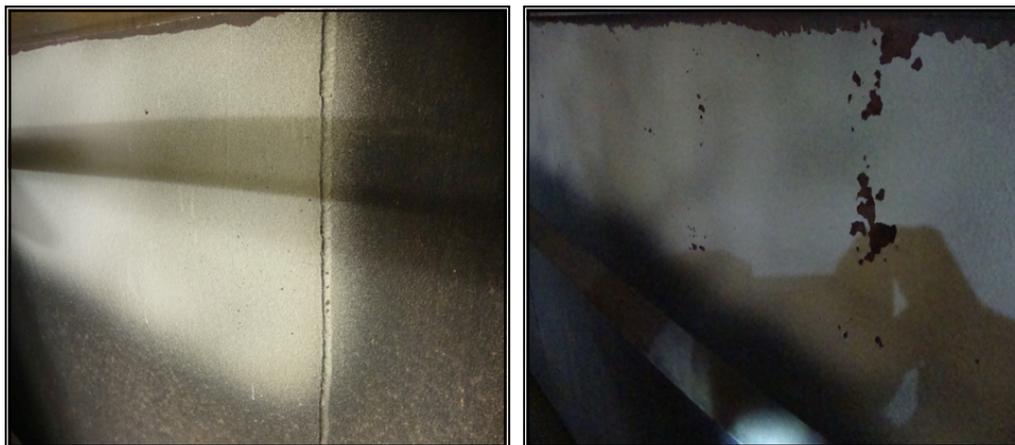
Figura 5 – Regiões com jateamento satisfatório (esq.) e insatisfatório (dir.)

Se levarmos em conta as 10 amostras consideradas válidas na região de jateamento satisfatório, 09 apresentaram resistência superior a 10 MPa, valor esse considerado satisfatório para garantir uma boa confiabilidade do esquema de pintura para mais uma campanha de pelo menos 10 anos do tanque. Além disso, das 05 amostras consideradas válidas na região de jateamento insatisfatório, apenas 02 apresentaram resistência superior a 10 MPa. Ou seja, mesmo em condição de superfície mal preparada, ainda sim 40 % das

- a) A região onde será removido totalmente o esquema de pintura antigo, deverá obrigatoriamente apresentar grau de preparação conforme padrão Sa 2 ½.
- b) A região de sobreposição do novo esquema de pintura sobre o esquema antigo deverá passar por preparação de superfície através de jateamento, utilizando preferencialmente equipamentos de pequeno porte, desenvolvidos especificamente para este tipo de condição. Caso isso não seja possível, utilizar jateamento abrasivo convencional com abrasivo possuindo a menor granulometria possível (normalmente essa condição é atingida após varias reciclagens do mesmo) e aplicar o jato com o bico a um ângulo entre 30° e 45° a superfície da chapa. O jateamento deve ser feito até haver o clareamento da pintura antiga sem haver descascamentos.

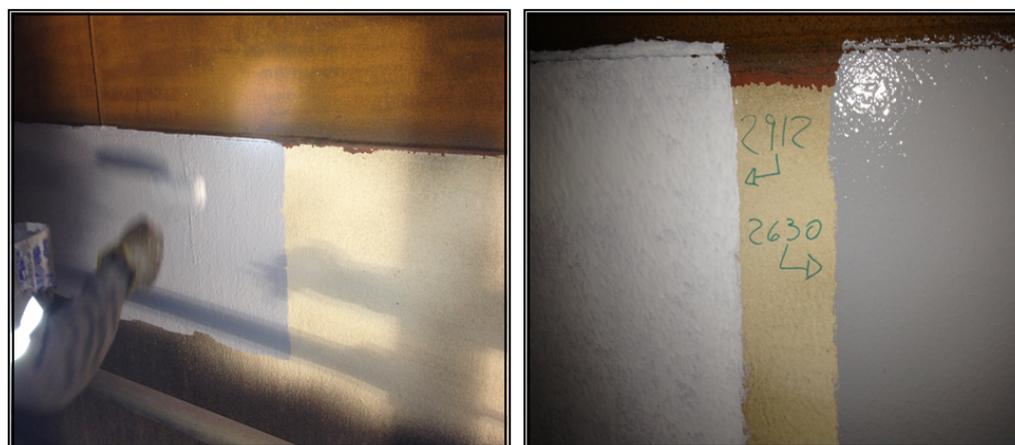
Figura 6 – Região reparada indicada como Lote 2 na Figura 3
