Trabalho apresentado durante o INTERCORR 2016, em Búzios/RJ no mês de maio de 2016.

Análise de falha em parafusos de válvula esfera - corrosão sob tensão por cloreto
André da Silva Pelliccione^a, André Freitas Ribeiro^b, Angélica Dias Salvador^c, Orlandemberg Pereira da Silva^d, Patrícia Iris da Silva Peres^e, Leandro Guimarães de Oliveira^f, Rafael Silveira Barbosa^g

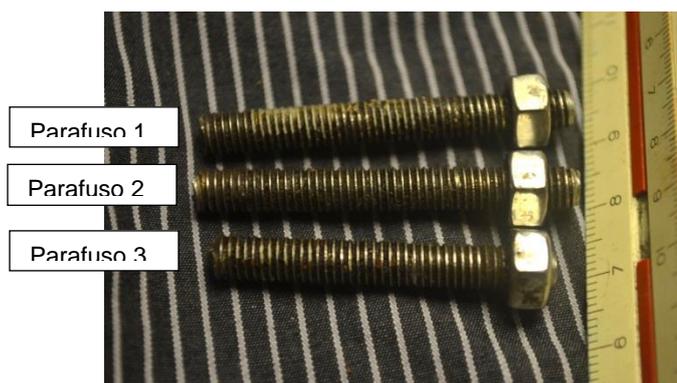
Foto 01 - Parafusos enviados para análise. Ausência de deformação plástica macroscópica. Grande quantidade de graxa nos fundos do filete de rosca.

Dois trechos dos parafusos enviados para análise (intitulados parafuso 1 e parafuso 2) possuíam o mesmo comprimento, sendo o terceiro trecho menor (intitulado parafuso 3), conforme observado na Foto 01. Comparando os comprimentos dos trechos enviados com os parafusos da válvula esfera similar, foi verificado que as fraturas ocorreram próximas à cabeça dos parafusos.

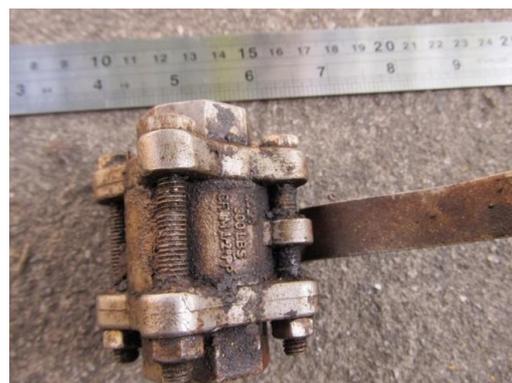
Foto 02 – Válvula similar à que falhou. Observa-se grande quantidade de graxa nos parafusos.

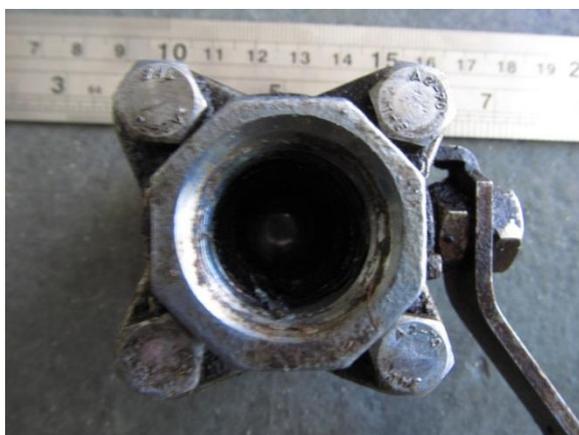
Conforme relatado anteriormente, não foram enviadas as cabeças dos parafusos que falharam. Na válvula similar enviada, é possível observar a marcação localizada na cabeça dos parafusos, indicando especificação A2-70 (Fotos 03 e 04). Esta especificação de material é referente à norma BS EN ISO 3506-1 (4). A letra “A” é referente a aço inoxidável austenítico. A composição química do grau A2 é indicada na Tabela 1, extraída da norma BS EN ISO 3506-1:2009 (4).

Foto 03 – Mesma válvula, indicada na Foto 02.

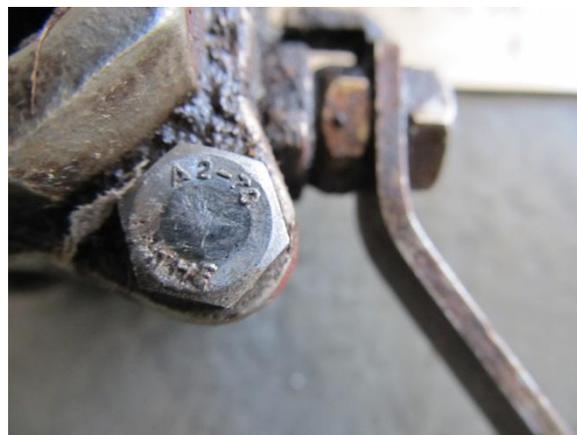
Foto 04 – Detalhe da marcação na cabeça dos parafusos A2-70.

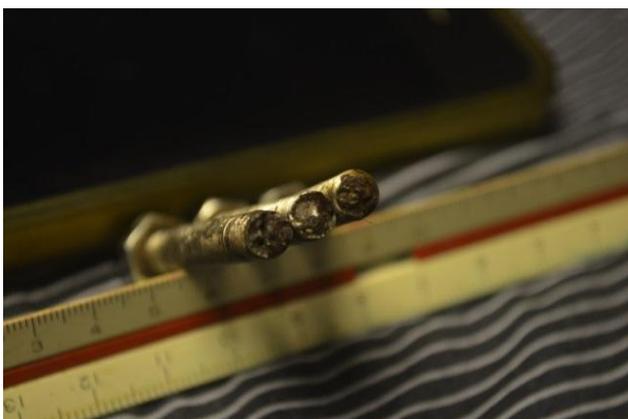
Verificou-se fratura de aspecto frágil, ou seja, o componente não sofreu deformação plástica macroscópica (Fotos 05 a 11).

Foto 05 – Fratura de aspecto frágil

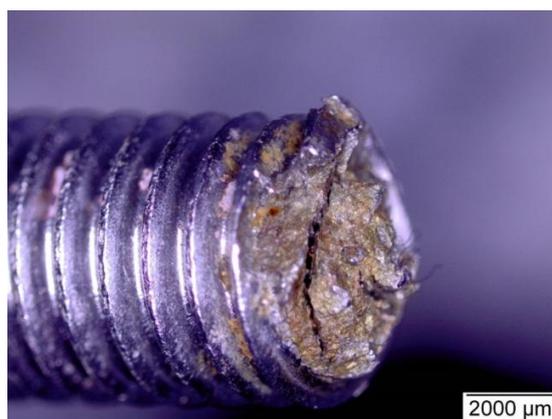
Por meio de análise utilizando lupa estereoscópica, foram observadas trincas secundárias nas superfícies de fratura dos parafusos 1 e 2 (Fotos 06, 07, 08 e 09).

Foto 06 – Parafuso 01. Superfície de fratura. Trinca secundária na superfície de fratura.

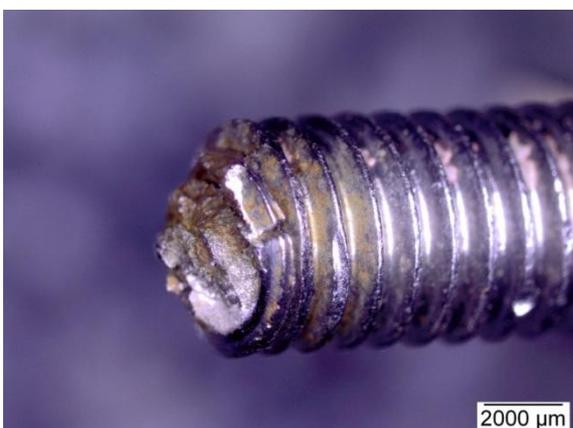
Foto 07 – Parafuso 01 – Superfície de fratura. Trinca longitudinal secundária.

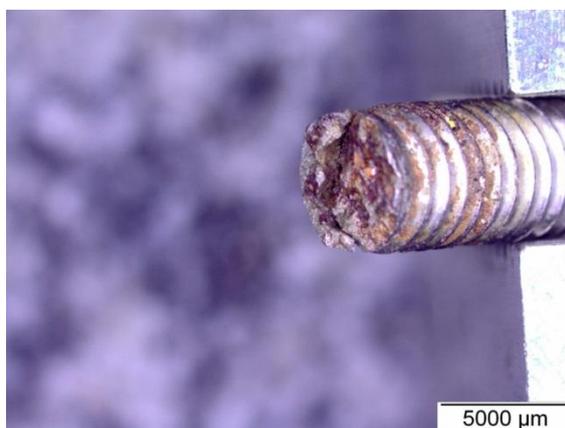
Foto 08 - Parafuso 2 – Trinca secundária na superfície de fratura.

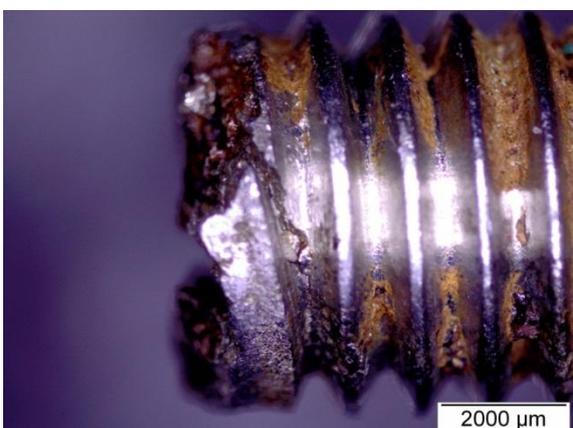
Foto 09 - Parafuso 02 – Trinca secundária.

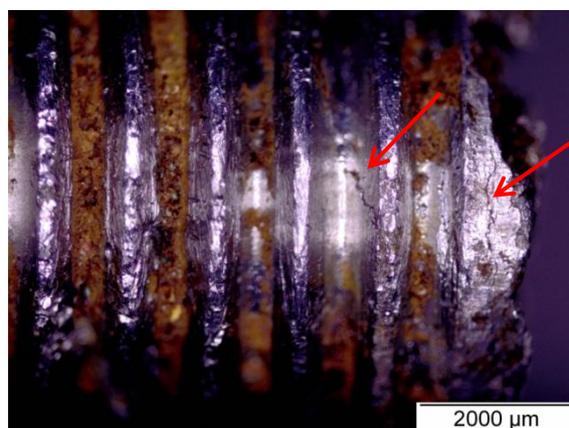
Nos parafusos 2 e 3 também foram observadas trincas finas adjacentes à superfície de fratura (Fotos 10 e 12) e uma trinca na superfície de um filete de rosca do parafuso 2 (Foto 10), sendo indicativo de que existiam trincas previamente à fratura.

Foto 10 - Parafuso 2 – Trincas finas na região adjacente à superfície de fratura e em um dos filetes de rosca.

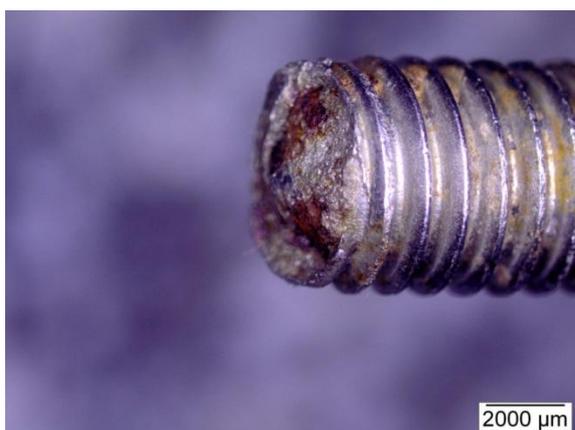
Foto 11 – Parafuso 3 – Superfície de fratura

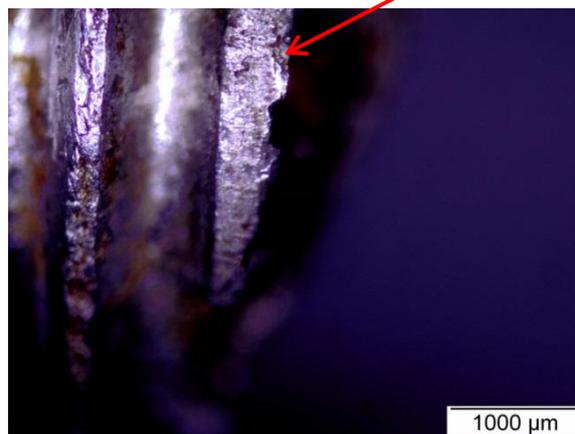
Foto 12 – Parafusos 3 – Trinca fina em região adjacente à superfície de fratura

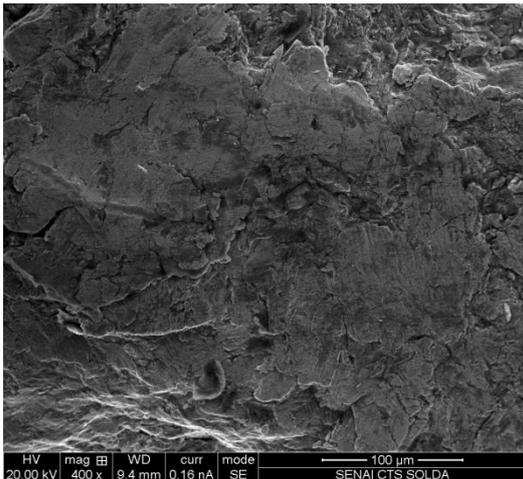
Todas as fraturas analisadas no MEV estavam com amassamento e/ou com produto aderido na superfície (Fotos 13 e 14) em praticamente toda região fraturada.

Foto 13 – Parafuso 2 – MEV - Amassamento na superfície de fratura.

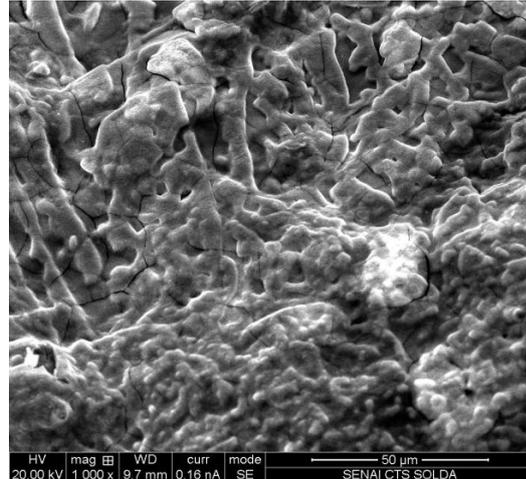
Foto 14 – Parafuso 2 - Produto depositado na superfície de fratura.

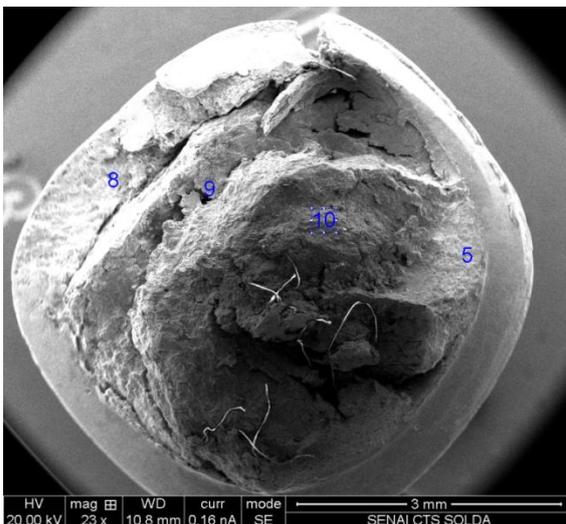
Na superfície de fratura do parafuso 3, foi possível observar uma região distinta (Região 5, indicada Foto 15). Por meio de análise com MEV, foi possível evidenciar micromecanismo de propagação por *dimples* (Foto 16) nesta região, caracterizando que o final de propagação da trinca ocorreu por sobrecarga dúctil.

Foram observadas trincas secundárias nas superfícies de fratura dos parafusos 1 e 3. Nas fotos 15 e 17 são mostradas essas características do parafuso 3.

Por meio de análise da superfície de fratura do parafuso 3 (Foto 15), é possível verificar a sequência de falha. Em uma primeira etapa, houve propagação da trinca pelo mecanismo de CST da esquerda para a direita, apresentando ramificações no sentido de propagação (trincas secundárias observadas na superfície de fratura). Após o esforço aplicado, ocorreu a fratura final do parafuso por sobrecarga dúctil (região 5, indicada na Foto 15), com micromecanismo de propagação por *dimples* (foto 16).

Foto 15 – Parafuso 3 – Superfície de fratura com trincas secundárias.

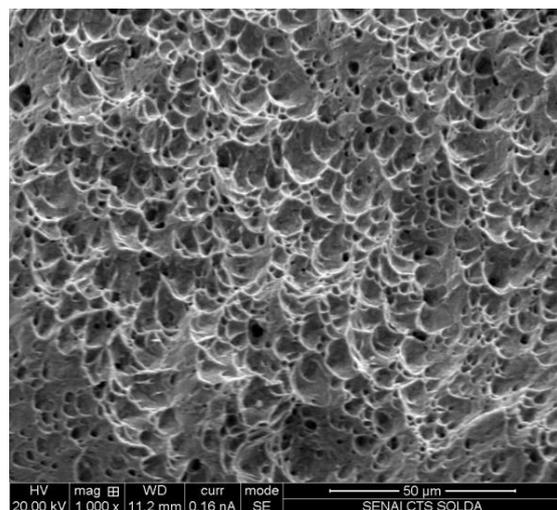
Foto 16 - Parafuso 3 – *Dimples* observados na região 5 indicada na foto anterior.

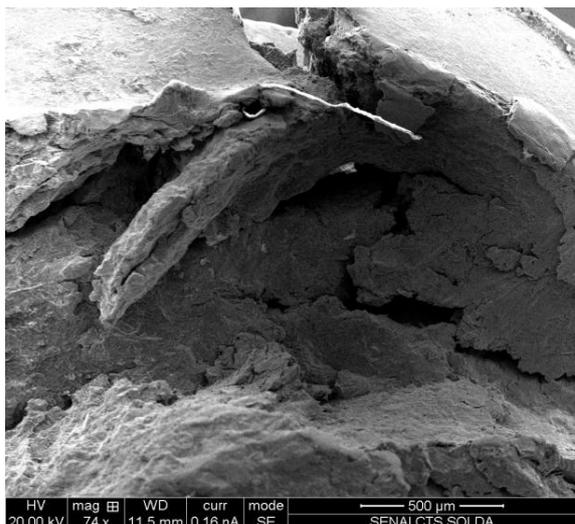
Foto 17 – Parafuso 3 - Trincas secundárias na superfície de fratura (ramificação da trinca principal que levou à fratura).

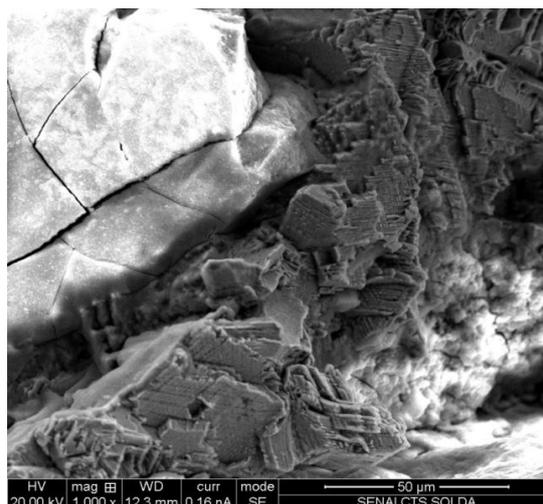
No parafuso 1, em uma pequena região, foi possível observar fratura transgranular com características de clivagem (Foto 18). Fratura por corrosão sob tensão por cloreto em aço inoxidáveis austeníticos pode ter aspecto de clivagem.

Foto 18 – Parafuso 1 – Produto aderido na região superior à esquerda e na região inferior à direita. No restante, propagação transgranular com características de clivagem.

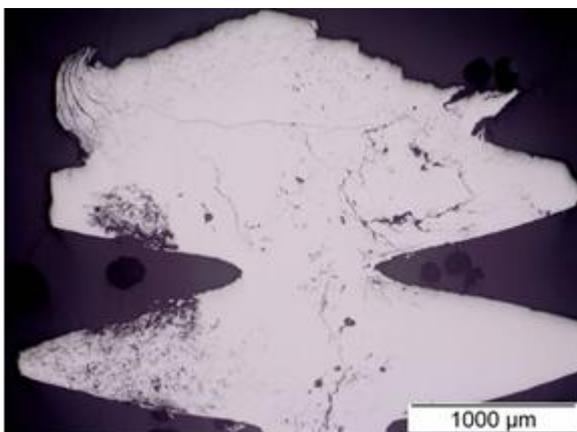
Foto 19 – Trincas ramificadas em várias direções. Trincas secundárias na superfície de fratura (ramificações da trinca principal que levou à fratura) e trincas nucleadas em outras regiões.

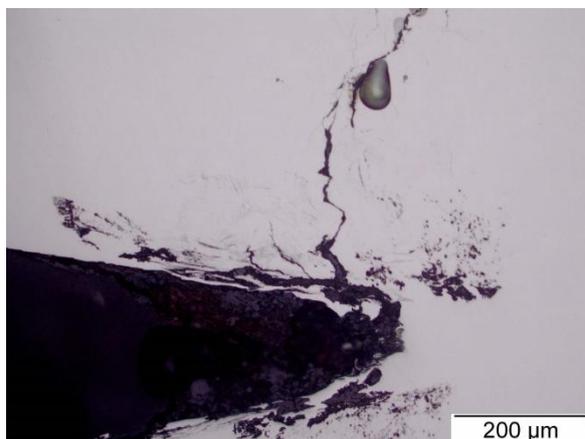
Nas superfícies dos filetes de rosca havia pites de corrosão e defeitos de fabricação, como *rolling seam* (dobras de rolamento). Fotos 20, 26 e 27.

Foto 20 – Defeito de fabricação (*rolling seam*). Trincas em várias direções na região do fundo de filete de rosca.

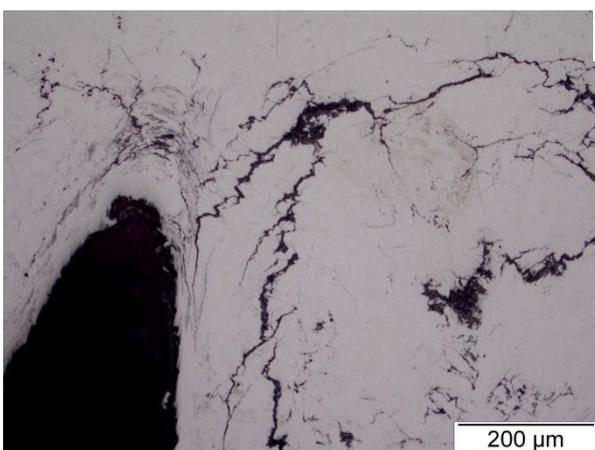
Foto 21 - Fundo do filete de rosca. Trincas em várias direções na região do fundo do filete de rosca.

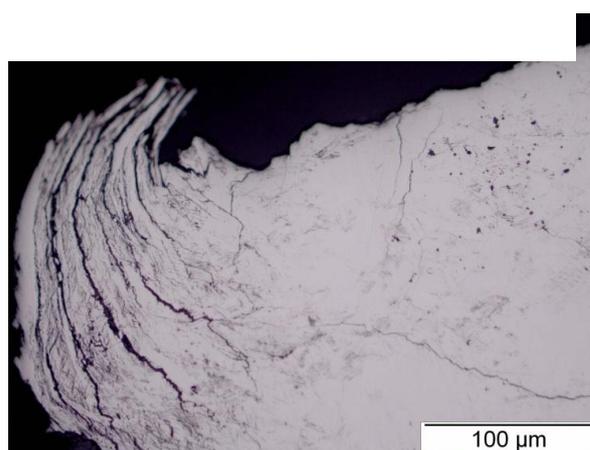
Foto 22 – Região adjacente à superfície de fratura. Trincas secundárias na superfície de fratura (ramificações da trinca principal que levou à fratura).

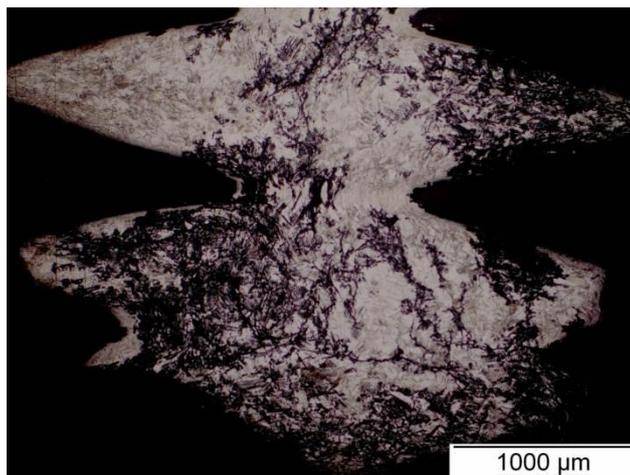
Foi observada microestrutura predominantemente austenítica, com linhas de deformação (e possível martensita α'), indicando encruamento (fotos 23, 28, 29, 32, 33, 34 e 35). Verificou-se maior quantidade de grãos austeníticos com linhas de deformação e possível martensita α' próxima aos filetes de rosca (fotos 23, 28 e 32), indicando maior grau de encruamento nessa região, em função do processo de rolamento das rosca.

Foto 23 – Trincas ramificadas em várias direções. Microestrutura de austenita com linhas de escorregamento e possível martensita α' . Ataque eletrolítico com ácido oxálico 10%.

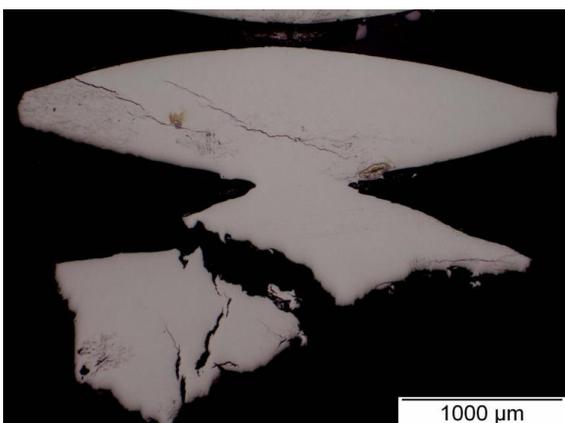
Foto 24 - Trincas secundárias na superfície de fratura e próximas às cristas de filetes de rosca.

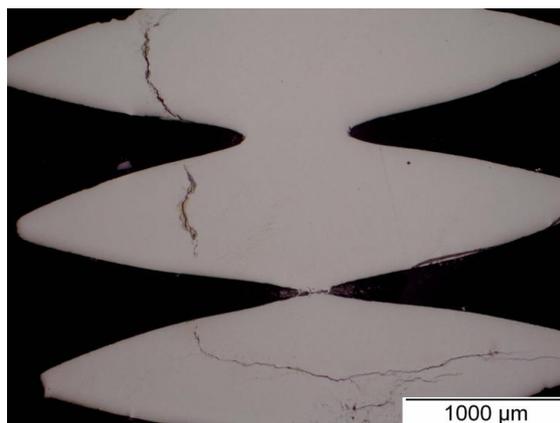
Foto 25 - Trincas em várias direções.

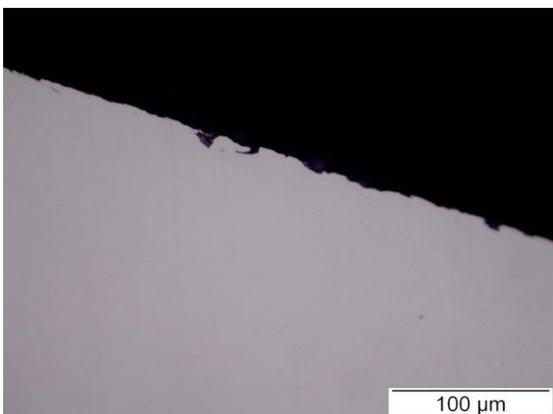
Foto 26 – Defeito de fabricação (*rolling seam*) e pites de corrosão.

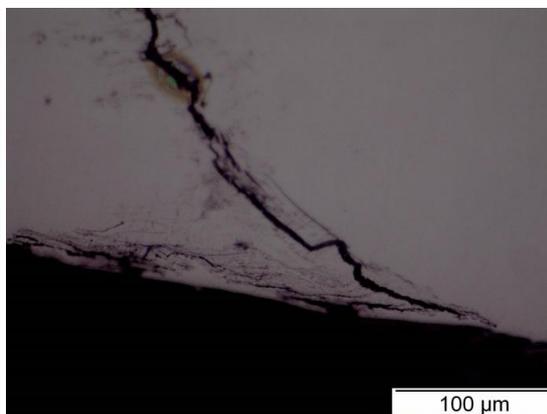
Foto 27 – Defeitos superficiais na superfície do filete de rosca e trincas que nuclearam a partir desses defeitos.

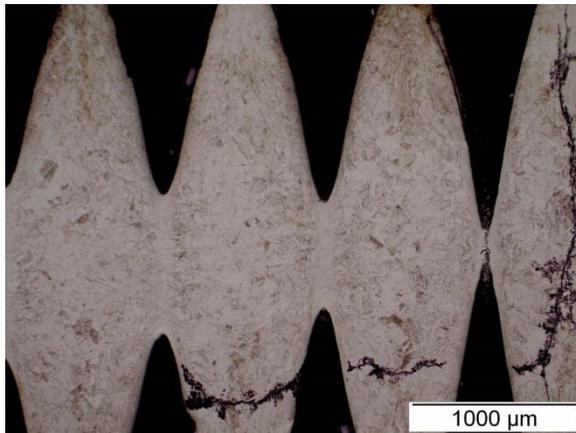
Foi possível verificar que os parafusos foram fabricados por rolamento, em função de o fibramento estar na direção dos filetes de rosca (Fotos 28, 29 e 32).

Foto 28 – Trincas ramificadas em várias direções. Observa-se que as roscas foram fabricadas por rolamento (fibras acompanhando a direção das roscas). Microestrutura de austenita com linhas de escorregamento e possível martensita α' . Ataque eletrolítico com ácido oxálico 10%.

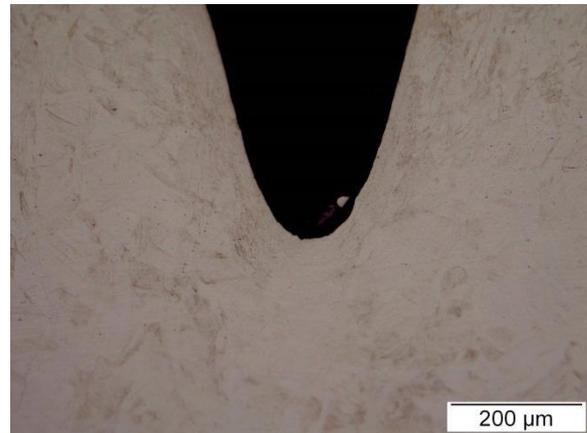
Foto 29 – Microestrutura de austenita com linhas de escorregamento e possível martensita α' . Observa-se que as roscas foram fabricadas por rolamento (fibras acompanhando a direção das roscas). Ataque eletrolítico com ácido oxálico 10%.

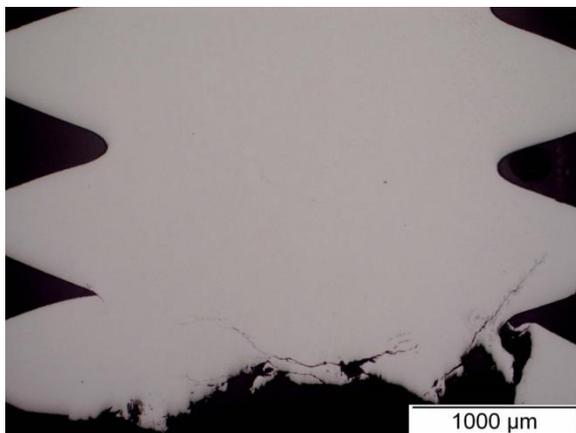
Foto 30 – Trincas secundárias na superfície de fratura (ramificações da trinca principal que levou à fratura).

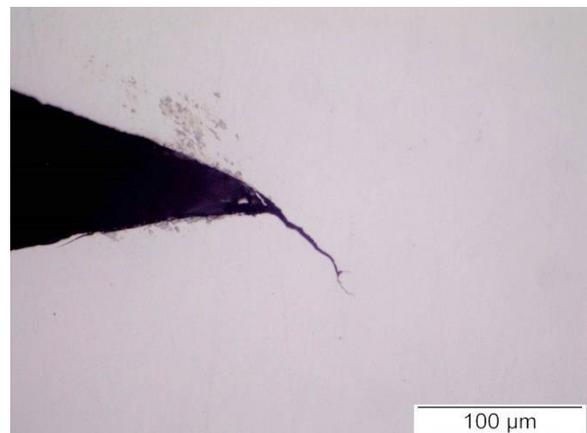
Foto 31 – Trinca nucleada em fundo de filete de rosca.

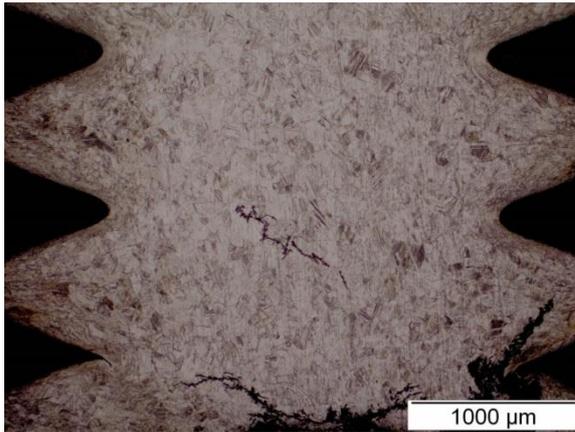
Foto 32 –Trincas em várias direções. Observa-se que as roscas foram fabricadas por rolamento (fibras acompanhando a direção das roscas). Microestrutura de austenita com linhas de escorregamento e possível martensita α' . Ataque eletrolítico com ácido oxálico 10%.

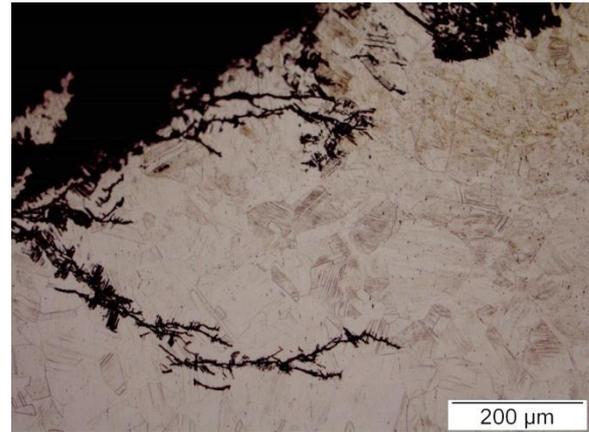
Foi realizado ensaio eletrolítico com ácido oxálico 10% para revelar a microestrutura e para evidenciar melhor as trincas (Fotos 23, 28, 29, 32, 33 e 34). Conforme Fotos 33 e 34 verificou-se que as trincas eram transgranulares.

Foto 33 – Trincas transgranulares e ramificadas. Microestrutura de austenita com linhas de escorregamento e possível martensita α' .

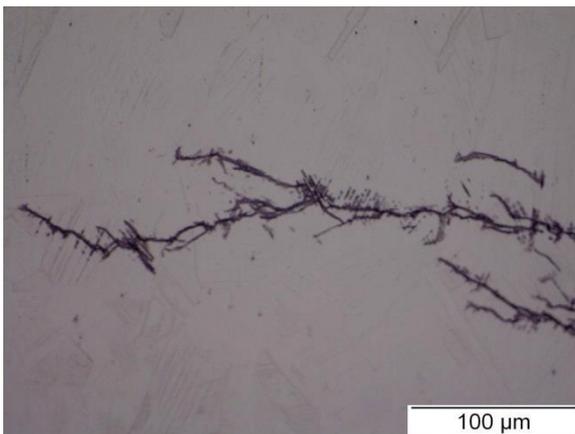
Foto 34 –Trincas transgranulares e ramificadas. Microestrutura de austenita com linhas de escorregamento e possível martensita α' .

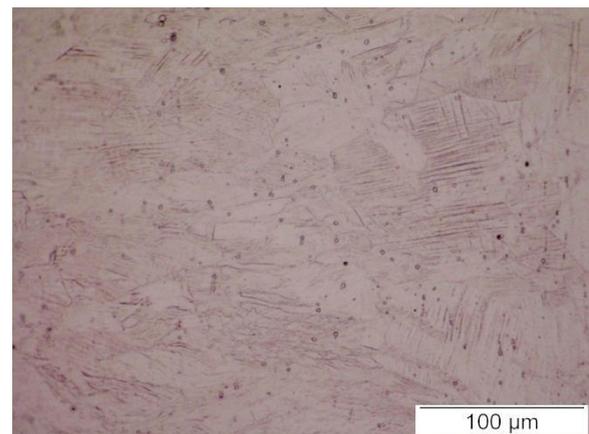
Foto 35 – Microestrutura de austenita com linhas de escorregamento e possível martensita α' .
