Trabalho apresentado durante o INTERCORR 2016, em Búzios/RJ no mês de maio de 2016.

Corrosão do Aço Carbono Devido a Elevação da Concentração de CS₂ (Dissulfeto de Carbono)

José Raimundo dos S. Filho^a

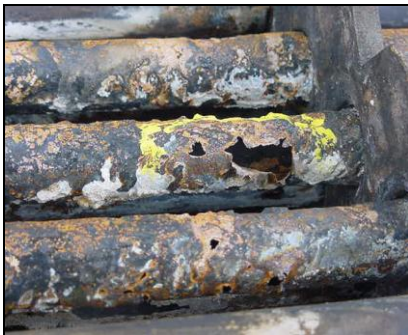
Foto 1a- feixe tubular

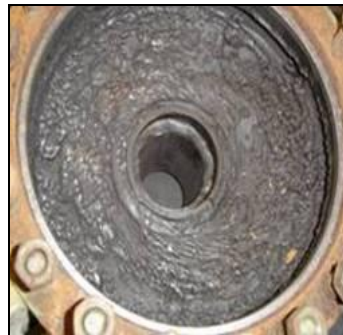
Foto 1b- voluta de bomba com corrosão interna

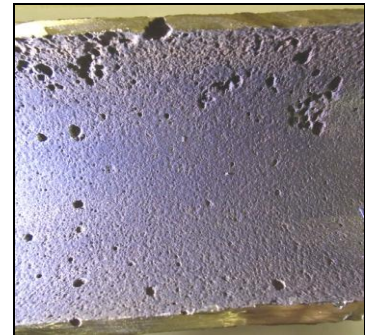
Foto 1c- vista interna de tubulação 2 1/2",sch 40. Pite passante

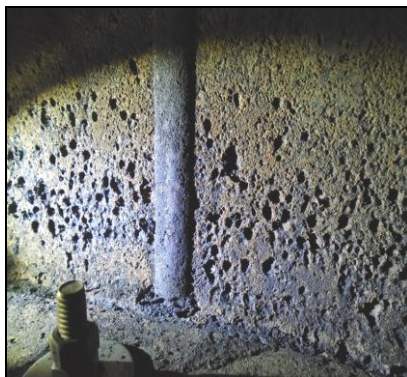
Foto 1c- pites no costado da coluna A, 1 a 4 mm de profundidade

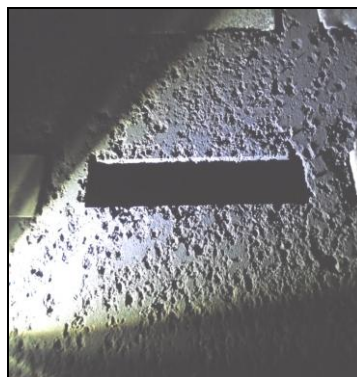
Foto 1d- pites e alvéolos na bandeja, coluna A

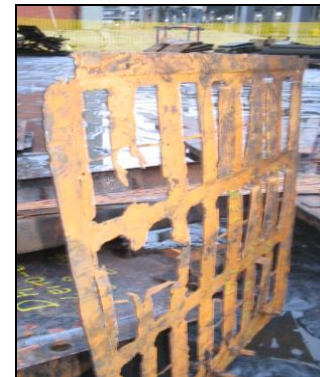
Foto 1e - internos coluna B

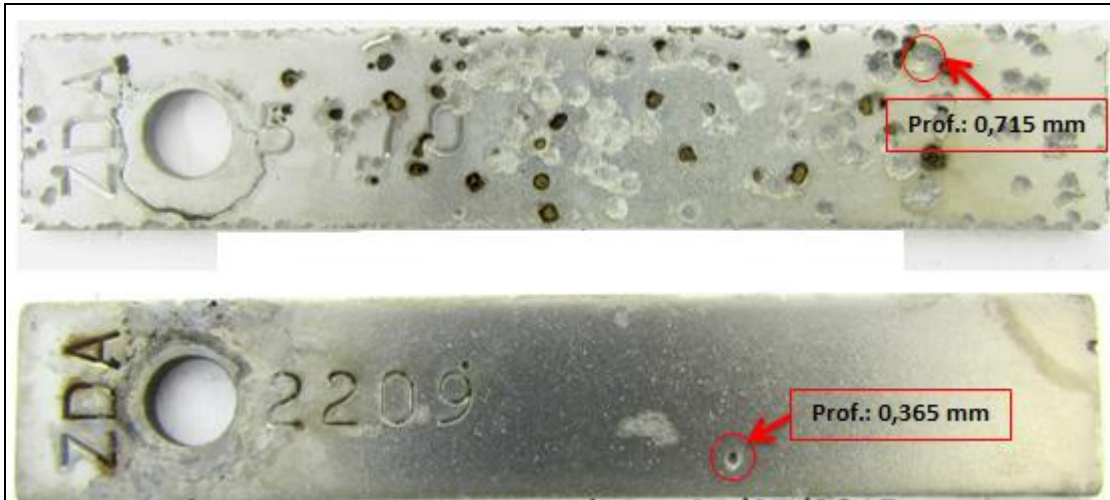
A figura 2.1 mostra a aparência do cupom de corrosão removido do fundo da coluna A, em março de 2015, após 30 dias de exposição.

Figura 2.1 – cupom de corrosão, mar/15, linha de fundo da coluna A. Taxa de corrosão por pite = 8,7 mm/ano

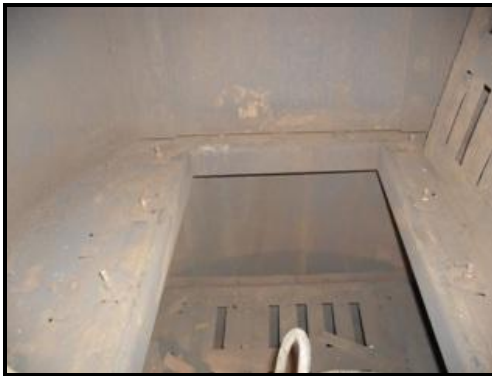
Em janeiro de 2012 foi realizada a parada da unidade de processamento de C5, quando realizou-se a inspeção visual interna da coluna de recuperação de solvente, torre G. Nesta inspeção, observou-se um processo corrosivo de leve a média intensidade e que dezenas de válvulas das bandejas estavam soltas, vide foto 3. Foram substituídas 10 bandejas devido a ausência de válvulas.

Fotos 3 a – Vista interna da coluna G.

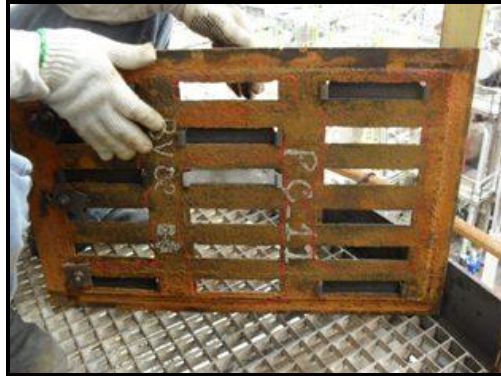
Foto 3b – prato da torre G, ausência de válvulas.

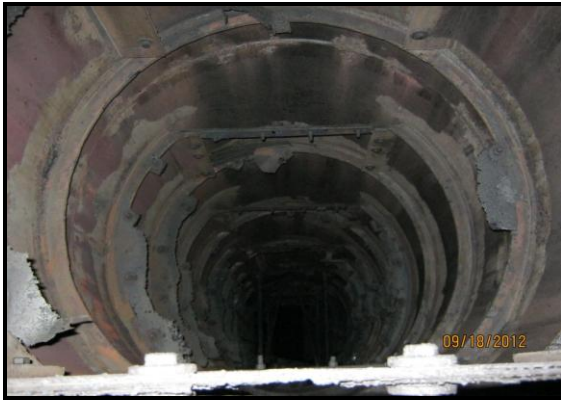
Na inspeção de abertura da coluna foi constatado um processo corrosivo de elevadíssima severidade. As bandejas #8 a #32 haviam se deriorado totalmente e o costado apresentava-se comprometido com corrosão acentuada localizada na região de nível (líquido) dos pratos, vide fotos 4 (a/d):

Foto 4a - vista superior interna da coluna

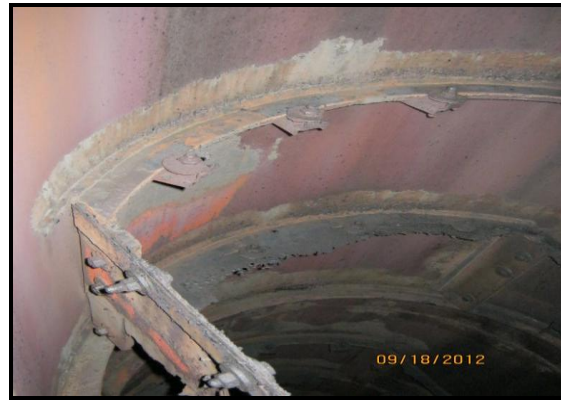
Foto 4b - Corrosão no nível dos pratos

A partir deste mecanismo de corrosão pode-se explicar o porque da ocorrência preferencial do dano nos locais onde há presença de líquido nos pratos das torres e nas regiões intermediárias, topo e fundo não corroem: Necessário sempre haver a combinação de água, CS₂ e solvente. O dissulfeto de carbono segue a corrente de topo, onde não há água – topo não é corroído. A água segue a corrente de fundo, não há CS₂, fundo não é corroído.

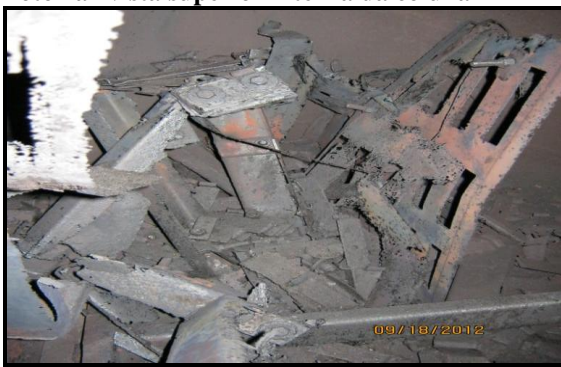
Foto 4c- fundo com resíduos

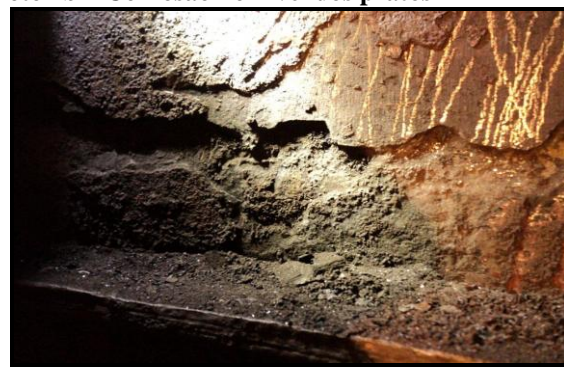
Foto 4d - detalhe da corrosão no nível dos pratos

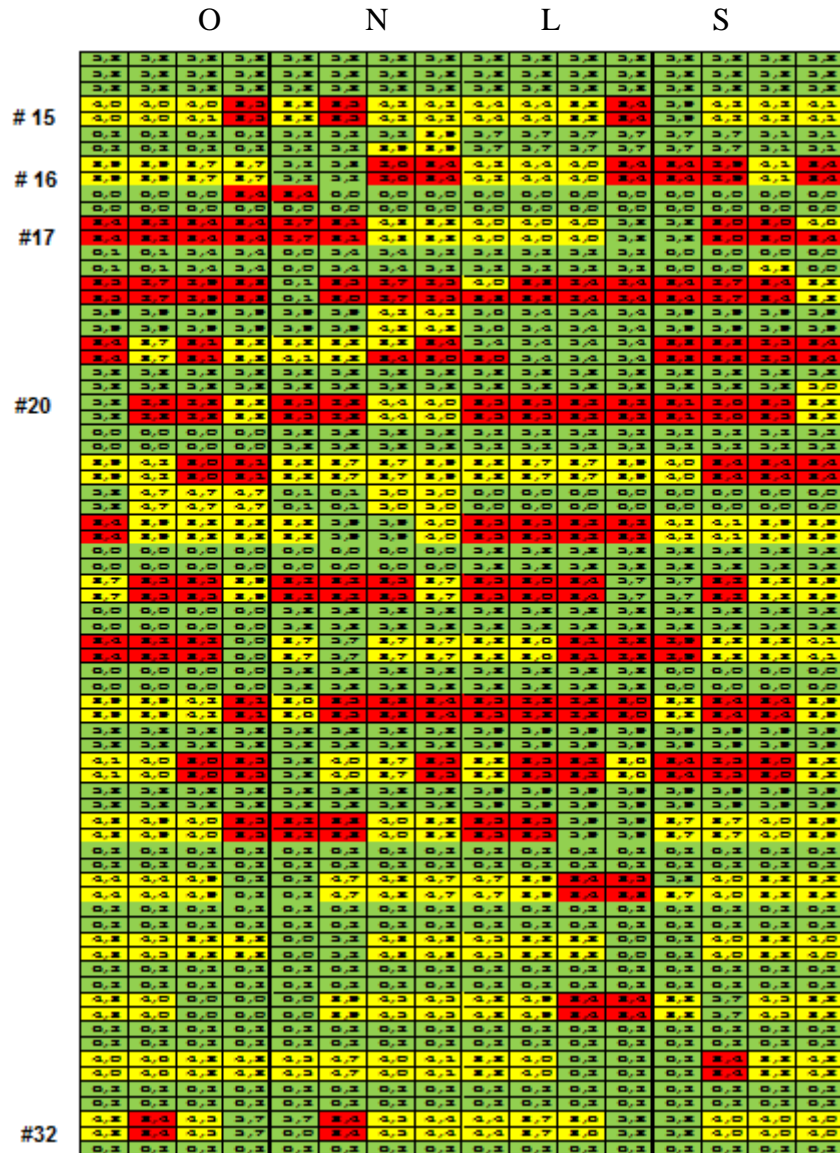
A figura 3, a seguir, mostra o detalhamento das espessuras no costado planificado da coluna 10 após ocorrência do processo corrosivo. As medições de espessuras foram obtidas através da técnica de ultrassom, B-scan. Espessura nominal do costado é 6,4 mm.

Observou-se que a corrosão no costado ocorre preferencialmente na região de nível de líquido das bandejas, nas colunas A, B, D e G da extração.

Fig. 3 Custado planejado da coluna recuperadora de solvente.
Espessuras remanescentes: Vermelho – menor que 3,5,
Amarelo – 3,6 a 5,0mm. Verde – 5,1 a 6,0mm. Pratos #14 ao #32.

A taxa de corrosão na coluna recuperadora de solvente apresentou valores bem superiores comparada às taxas atuantes nos demais equipamentos da seção de extração. Pode-se estimar que esta taxa superou o valor de 12mm/ano. Observou-se que a corrosão ocorreu de forma mais acentuada entre os pratos #14 ao #28, as regiões do topo e do fundo da coluna não apresentaram corrosão severa. As bandejas #1 a # 7 não sofreram corrosão.
