Trabalho apresentado durante o INTERCORR 2016, em Búzios/RJ no mês de maio de 2016.

### Influência de diferentes tratamentos de superfície em ligas de zinco para uso em metais sanitários na resistência a corrosão

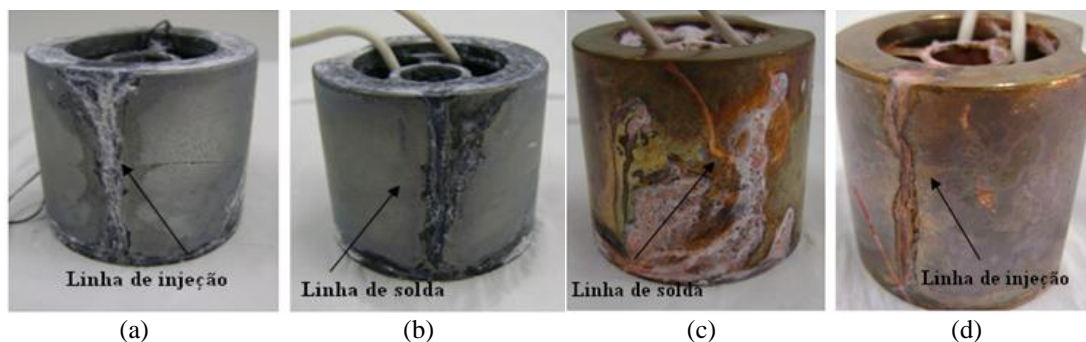
Após as 72 h 19 min de ensaio, para as peças A, B, C, e D, representadas na Figura 1, foi observado que os substratos A e B apresentaram corrosão branca uniforme sobre as extremidades e sobre a linha de injeção e de solda. A peça C exibiu focos de corrosão branca com aspecto rugoso na extremidade inferior e pites na lateral da peça. Na peça D foi visualizada a presença de corrosão escura na extremidade inferior e na linha de injeção. As peças E e F apresentaram apenas poucos pontos de pite sobre a linha de injeção.

**Figura 1 - Peças do metal C-40 após a primeira avaliação em 72 h 19 min. (A) amostra com pré-tratamento mecânico, (B) amostra com pré-tratamento químico, (C) amostra com banho de cobre alcalino, (D) amostra com banho cobre ácido**

Em 95 horas, as peças A, B, C e D apresentaram corrosão generalizada. O local menos afetado foi entre a linha de injeção e a linha de solda. Devido à grande incidência de corrosão, o ensaio foi interrompido. Nas peças E e F foi observado o aumento na incidência de pites e corrosão branca na extremidade inferior. Isso pode ocorrer devido à posição das peças na câmara de névoa salina, pois a água condensada na extremidade pode gerar corrosão branca. Nas duas últimas avaliações feitas em 116,35 horas e 141,42 horas, respectivamente, observou-se o aumento dos pites e da corrosão branca nas peças E e F. Na Figura 2 pode ser verificada a corrosão apresentada nas peças.

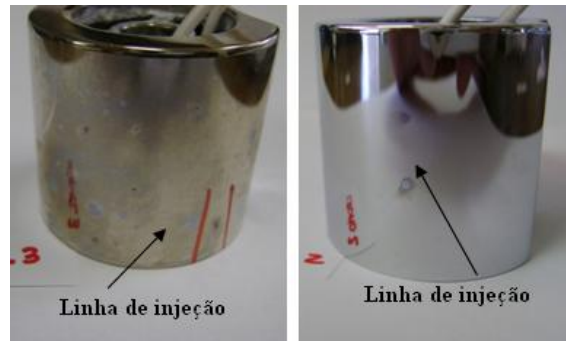
**Figura 2 - Metal sanitário C-40 após a 4ª avaliação. (E) peça após banho de níquel, (F) peça após banho de cromo**

Os pites sobre as linhas de injeção e de solda podem ser decorrentes do processo de injeção, já que velocidades de injeção excessivas provocam intenso turbilhonamento do metal na matriz e conseqüentemente geram o aprisionamento de bolhas de ar, que não tiveram tempo suficiente para sair pelos canais de ventilação (9, 10). Além disso, após o pré-tratamento químico, as peças ficaram expostas ao ar antes de serem submetidas à eletrodeposição, o que pode ter ocasionado poros na superfície e, posteriormente, a corrosão por pite na lateral da peça. Deve-se também levar em consideração que o zamac possui impurezas, tais como chumbo, cádmio e estanho, as quais podem ter influenciado na ocorrência de corrosão intergranular na peça (11-13).

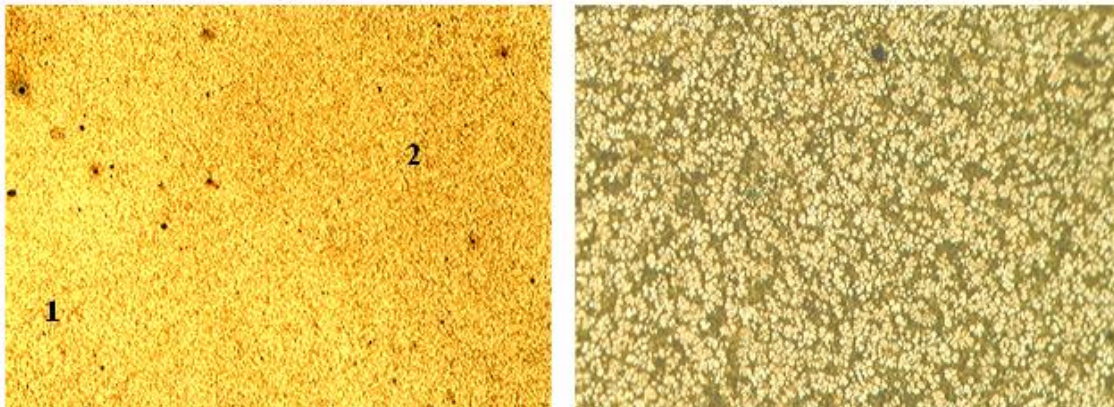
**Figura 3 - Imagem do microscópio óptico mostrando a microestrutura da amostra G, (retirada do lado onde não apresentou problemas de corrosão), nos aumentos 50X (a) e 200X (b).**

Como pode ser observada na Figura 3, a amostra apresenta a microestrutura distribuída uniformemente, da fase  $\beta$  em matriz eutética, sendo que, na região 1, a microestrutura está bem distribuída e, na região 2, a microestrutura é mais rica em fase primária. Nota-se também a presença de porosidades (pontos pretos) em grande parte da microestrutura (14-16).

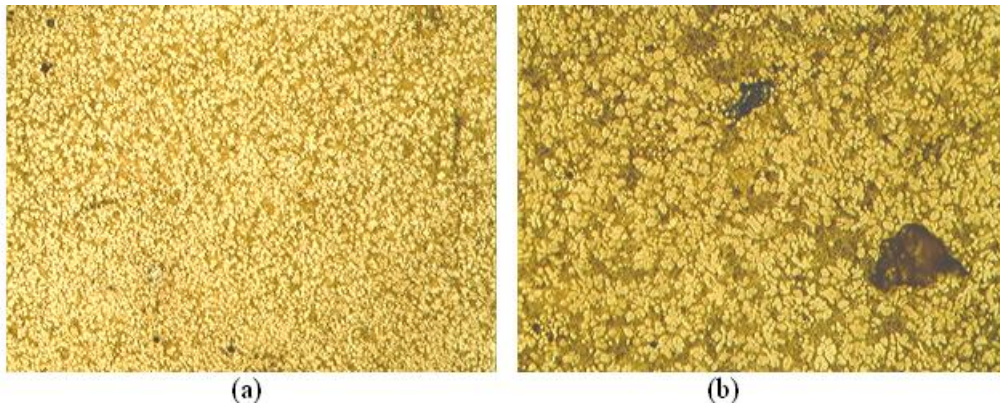
**Figura 4 - Imagem do microscópio óptico mostrando a microestrutura da amostra H (retirada próxima a linha de solda) nos aumentos 50X (a) e 200X (b).**

Por meio da Figura 4, observa-se a diferença de microestrutura em (a), o que indica a ocorrência de taxas de resfriamento diferentes e presença de porosidades, representadas pelos pontos pretos na imagem (b). Além disso, verifica-se na peça H a presença de estrutura mais grosseira e não uniformemente distribuída em relação à amostra G, a qual não teve corrosão acentuada (16).

Além disso, as porosidades podem ser provenientes da velocidade de injeção, formando aprisionamento de bolhas de ar, principalmente na linha de solda (amostra H), devido ao encontro dos dois fluxos de injeção, e na linha de injeção (amostra I), com isso as bolhas de ar que se formaram não tiveram tempo suficiente para escapar pelos canais de ventilação (09, 10).

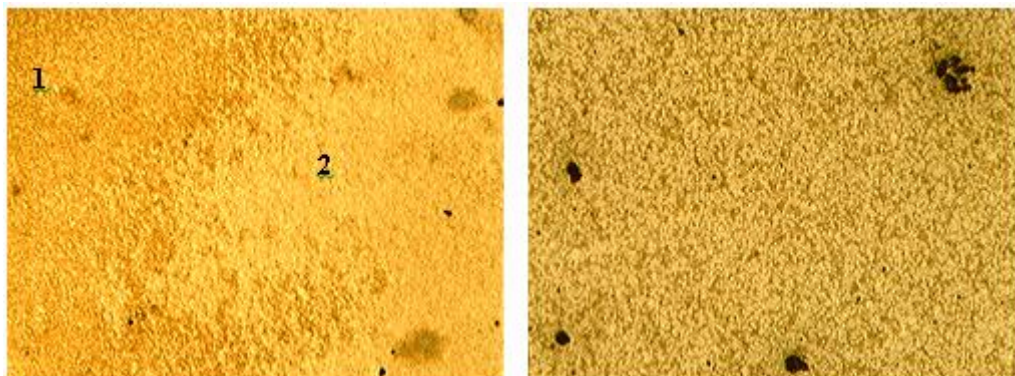
**Figura 5 - Imagem do microscópio óptico mostrando a microestrutura da amostra I (retirada próxima à linha de injeção) nos aumentos 50X (a) e 200X (b).**

Como pode ser notado na Figura 5 (a), a microestrutura apresentou duas fases: a região 1 mais rica em fase primária e a região 2 mais rica em fase secundária. De acordo com a composição química informada pela Tabela 3, esperava-se que a microestrutura formada fosse constituída de fase  $\beta$  em matriz eutética. No entanto, a presença de uma fase em maior concentração, indicada pela diferença de microestrutura, evidencia a diferença de composição química ao longo da peça, o que pode causar problemas de corrosão galvânica. Em relação às outras amostras, a amostra 1 teve a microestrutura mais refinada (14-16).

Provavelmente, a diferença de microestrutura na amostra deve-se à diferença de temperatura de solidificação ao longo da peça, o que pode ter levado à ocorrência de segregação (17).

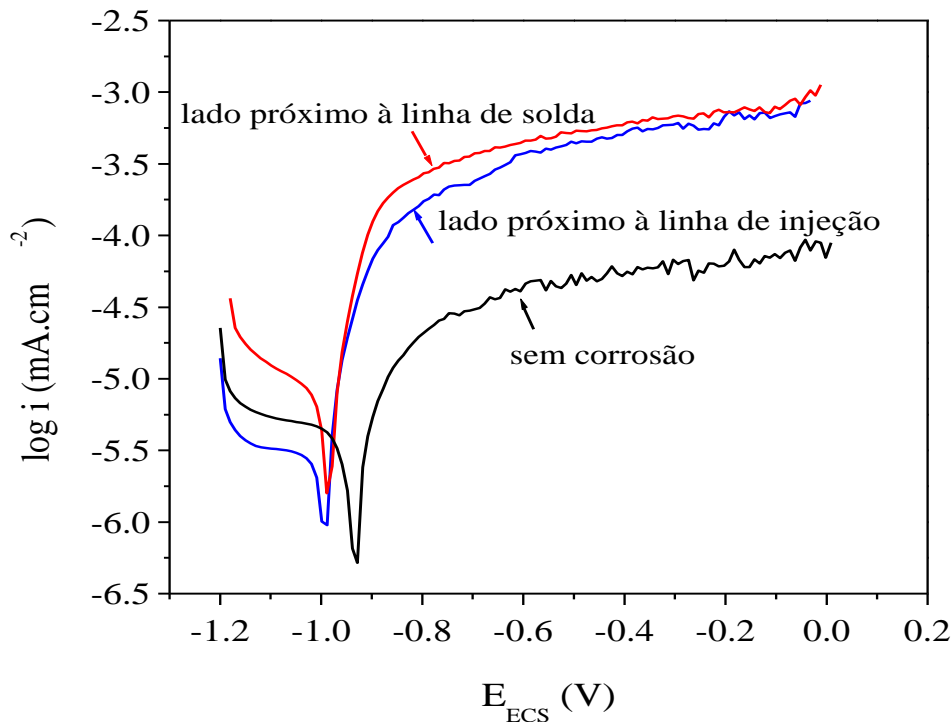
**Figura 6 – Curva de polarização de amostras de zamac submetidas ao processo de eletrodeposição convencional da Empresa X até o revestimento de cromo. 0,6 mol/L NaCl, varredura 10 mV.**

As amostras em que o revestimento foi eletrodepositado sobre superfícies contendo defeitos tiveram potenciais levemente mais negativos em comparação à amostra sem corrosão. No entanto, a maior taxa de corrosão ocorreu para as amostras próximas à linha de solda, sendo que os menores valores foram notados na amostra próxima à linha de injeção. No entanto, os valores apresentados são muito semelhantes, sendo essas diferenças pouco significativas. Para
