Trabalho apresentado durante o INTERCORR 2016, em Búzios/RJ no mês de maio de 2016.

AValiação DO DESEMPENHO DE REVESTIMENTO ANTIADERENTE À BASE DE POLITETRAFLUOROETILENO APLICADO SOBRE SUBSTRATOS DE ALUMÍNIO

André Adriano Versteg^a, Eliena Jonko Birriel^b

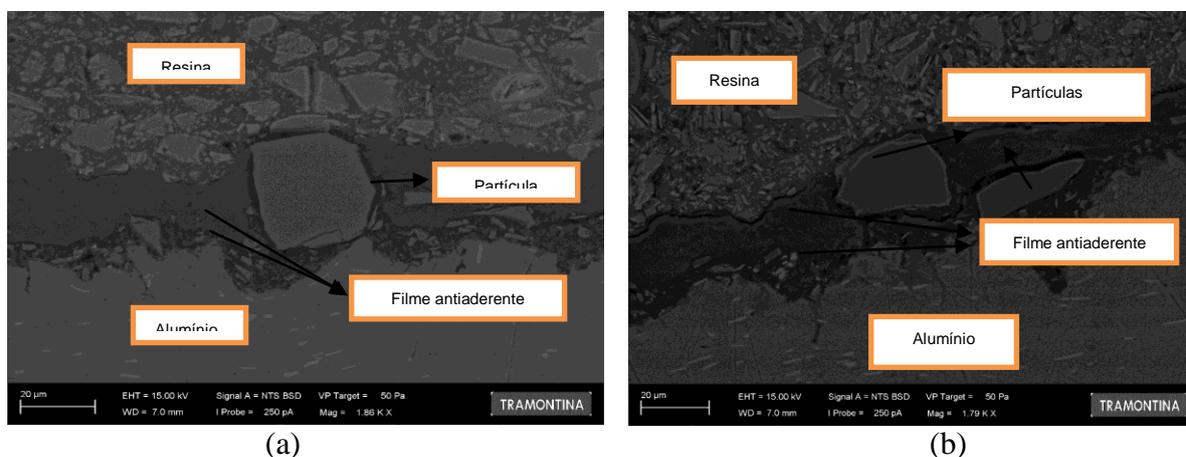
Figura 2- Microscopia eletrônica de varredura da seção transversal do filme antiaderente.

Nas Figuras 2a e 2b pode-se visualizar a resina, o substrato de alumínio e as partículas que foram detectadas no filme antiaderente. Algumas destas partículas apresentam dimensão maior que a espessura do filme antiaderente. Também se visualizou partículas de dimensões menores dispersas no filme antiaderente.

Através dos resultados das análises identificou-se que as partículas são de SiC e a dimensão delas é, provavelmente, a principal causa das falhas observadas no filme antiaderente. Como as falhas foram observadas após o ensaio com solução de cloreto de sódio em ebulição, pode-se relacionar à presença do sal, que é um eletrólito forte e aumenta a condutividade da solução, sendo este um fator fundamental para o mecanismo eletroquímico de corrosão (5). Aliado a este fator, a temperatura de ebulição da água acelera o processo corrosivo, provavelmente facilitando a penetração da solução através da falha originada no filme do revestimento antiaderente. Portanto, as falhas no filme do revestimento antiaderente podem propiciar à formação de corrosão localizada, pela difusão dos íons cloreto que podem atingir o substrato de alumínio. Segundo Gemelli (6) o filme de tinta forma uma barreira para isolar o meio corrosivo do substrato, porém se ocorrer o rompimento desta barreira, o substrato ficará exposto. Meng *et al.* (7) cita que as tintas que tem partículas sólidas com granulometria fina na formulação podem se aglomerar durante o processo de aplicação, e com isto, diminuir as propriedades mecânicas, acelerando o aparecimento de falhas do revestimento orgânico.

Na composição do *primer* o SiC tem a função de aumentar a resistência à abrasão do revestimento antiaderente, apresenta termoestabilidade, alta resistência mecânica e é um composto quimicamente inerte até 800 $^{\circ}\text{C}$ (8). O SiC está disponível comercialmente com uma vasta gama de tamanhos de grão. Desta forma, para evitar falhas no filme de revestimento antiaderente, recomenda-se utilizar partículas de SiC de dimensões menores que 20 μm no *primer*.

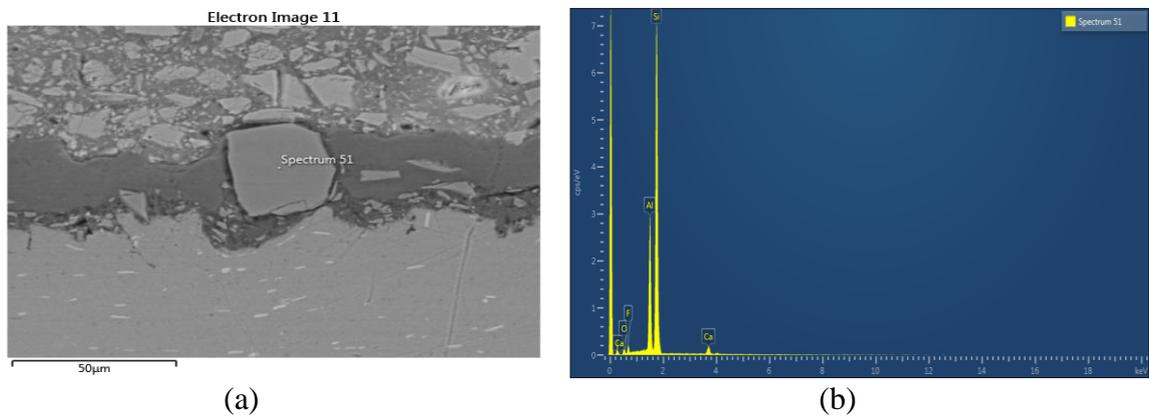
Figura 3- Análise de MEV da seção transversal do filme antiaderente. (a) microscopia eletrônica de varredura da partícula sólida e (b) resultado do EDS.

Para identificar os elementos químicos da partícula identificada nas análises de MEV, realizou-se a análise de EDS, apresentada na Figura 3.

Foram identificados os elementos químicos alumínio (Al) e silício (Si) com maior intensidade, indicando que provavelmente trata-se de carбето de silício (SiC).

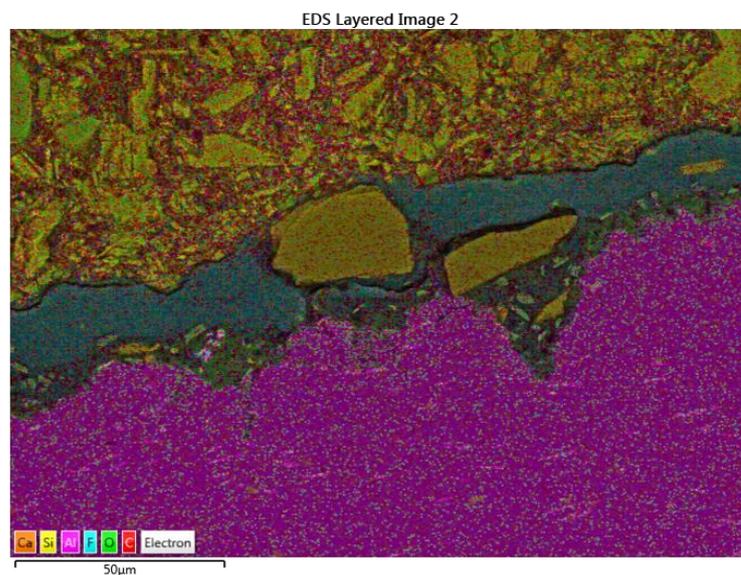
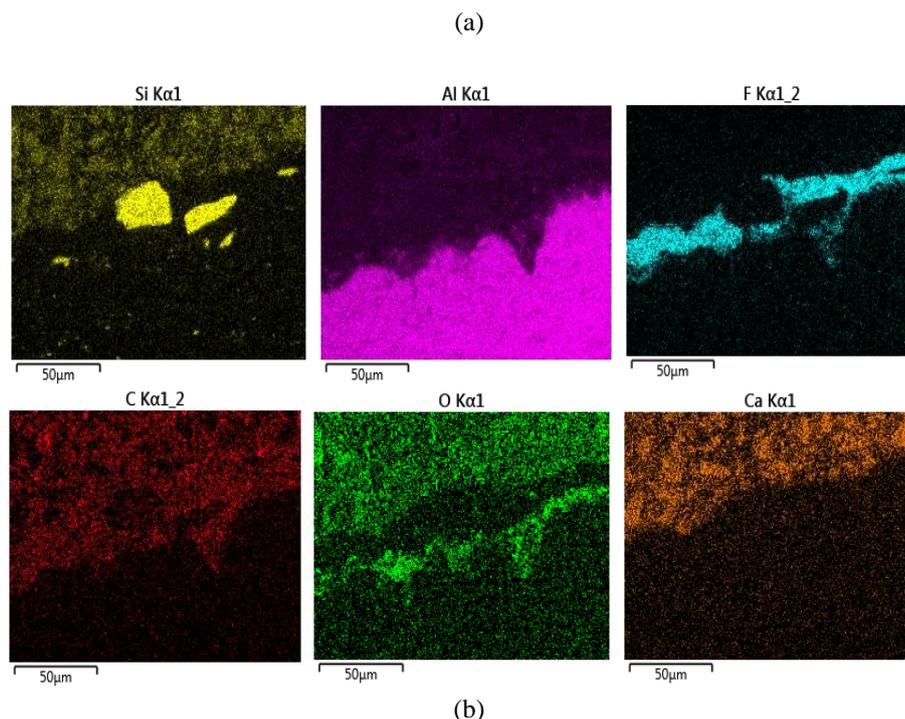
Figura 4 - Mapeamento químico. (a) imagem que foi realizada a análise de mapeamento químico (b) mapeamento dos elementos químicos silício (Si), alumínio (Al), flúor (F), carbono (C), oxigênio (O) e cálcio (Ca).

Na Figura 4 está mostrado o resultado da análise do mapeamento químico realizada na seção transversal do corpo de prova com a aplicação do filme antiaderente, onde foram detectadas as partículas.

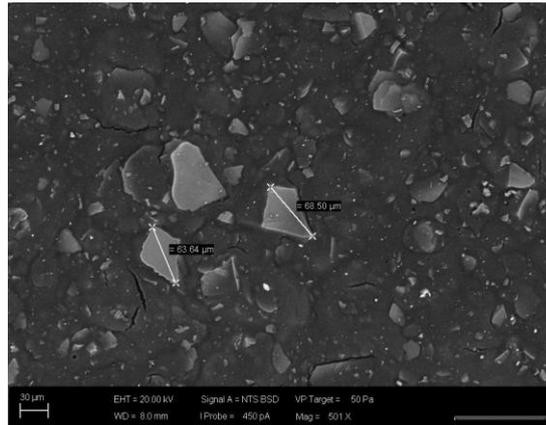
Figura 5- Microscopia eletrônica de varredura do corpo de prova pintado com o *primer*.

A Figura 5 mostra a análise de MEV da superfície da amostra após a aplicação do *primer*.

As dimensões das partículas de SiC medidas foram de 63,64 μm e de 68,50 μm , Estas medidas são maiores que a espessura do filme antiaderente no qual a média apresentada foi de 38 μm , conforme Tabela 7.

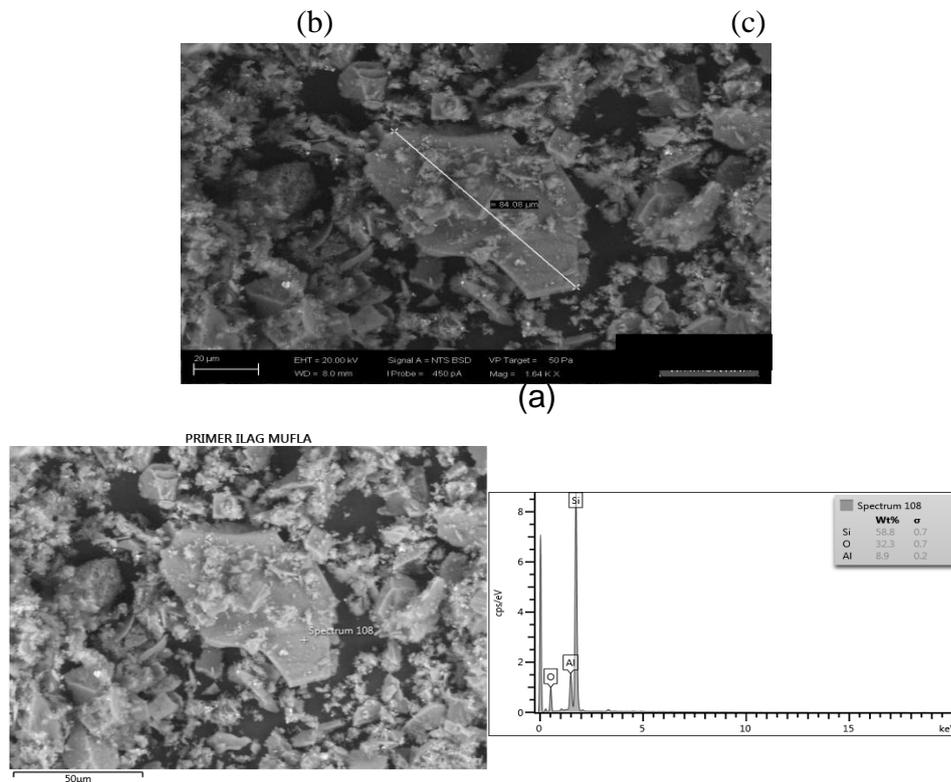
Figura 6- Microscopia Eletrônica de Varredura do *primer* após exposição a 1000°C. (a) Comprimento máximo da partícula. (b) Microscopia eletrônica de varredura da partícula e (c) Análise de EDS da partícula.

A Figura 6 apresenta as análises de MEV e EDS do *primer* após a exposição à temperatura de 1000 $^{\circ}\text{C}$.

Nota-se o que o tamanho da partícula é de 84,08 μm e os elementos químicos detectados com maior intensidade foram o silício (Si), carbono (C), alumínio (Al) e o oxigênio (O). Com estas análises comprova-se que as partículas presentes na composição do *primer* são as mesmas partículas observadas na seção transversal do filme antiaderente, onde ocorreu a falha no revestimento antiaderente.
