Trabalho apresentado durante o INTERCORR 2016, em Búzios/RJ no mês de maio de 2016.

Análise de falha de tubo de permutador de calor especificado em ASTM A179, pertencente a sistema de tratamento de petróleo

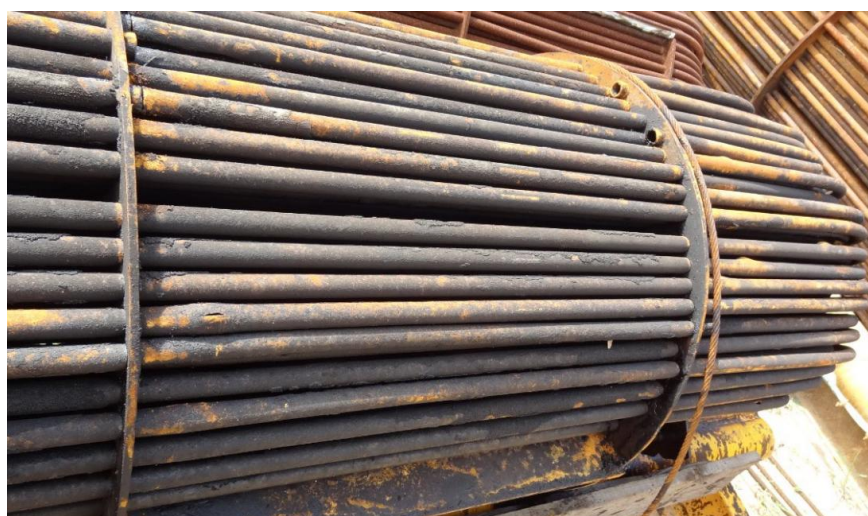
As figuras 2 e 3 indicam o aspecto do feixe e as falhas no permutador de teste em estudo, após o equipamento ter sido retirado de operação. Alguns tubos foram encaminhados para a análise, conforme figura 4. Estes tubos possuem espessura de 2,1 mm, com diâmetro de $\frac{3}{4}$ " (BWG 14).

Figura 2 – Aspecto geral do feixe do permutador de teste em estudo, após a remoção do casco.

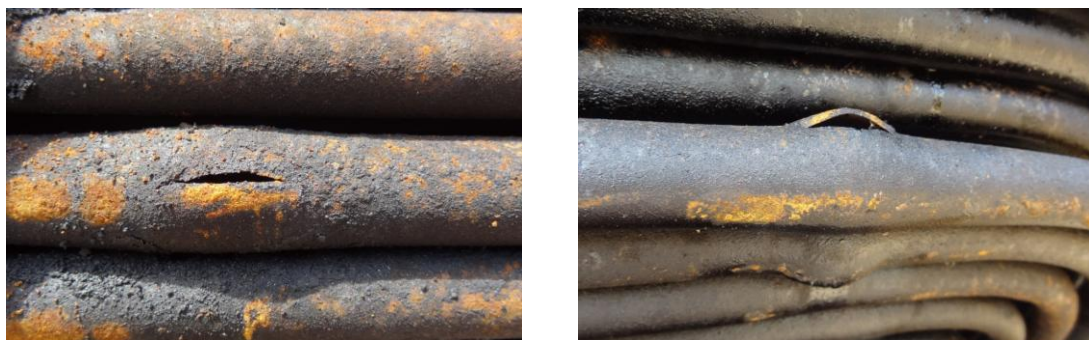
Este equipamento operou por três anos. Os tubos falharam por sobrecarga dúctil (com elevado grau de deformação plástica). As falhas dos tubos ocorreram em trechos da região de curvatura do feixe em U e também em trechos retos, porém, todos próximos à região de curvatura. Todas as trincas ocorreram no sentido longitudinal, sendo perpendicular à máxima tensão causada pela pressão interna (tensão circunferencial).

Figura 3 – Detalhe das falhas no feixe do permutador de teste após a sua remoção.

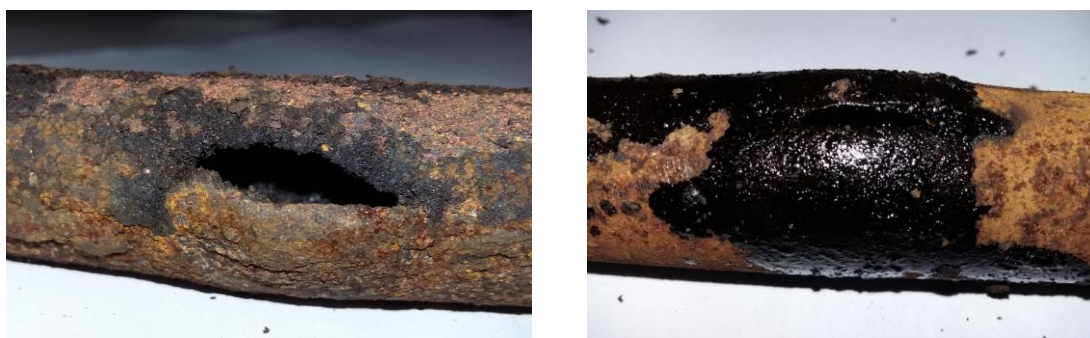
Figura 4 – Aspecto das amostras recebidas para análise.

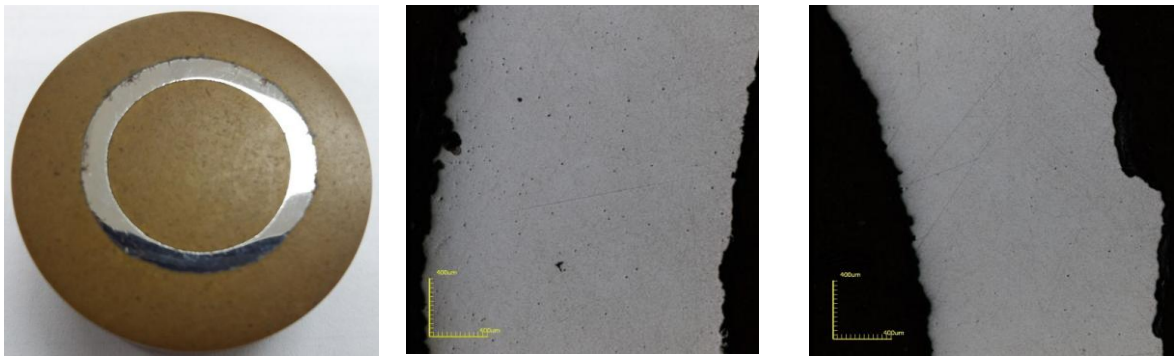
Para a análise macrográfica foi realizado o embutimento em duas amostras, sendo uma distante da ruptura, figura 5, e outra próxima à ruptura, conforme figura 6. As amostras foram submetidas aos procedimentos de preparação metalográfica até a etapa do polimento. A imagem correspondente à região próxima da ruptura evidencia várias discontinuidades internas. As imagens tanto próximas quanto distantes da falha mostram perda de espessura tanto na região externa quanto interna do tubo. No entanto, o lado externo, onde circula o petróleo, foi observado processo corrosivo mais severo, do tipo localizado.

Figura 5 – Macrografia referente a seção distante da ruptura do tubo, com aumento de 108x.

Conforme verificado nas macrografias (figuras 5 e 6), percebe-se um processo corrosivo generalizado tanto no lado externo quanto no lado interno dos tubos. No entanto, no lado externo, verifica-se a presença de corrosão localizada. Analisando as taxas de corrosão medidas no petróleo, utilizando sonda de resistência elétrica (figura 15), durante o período de operação do permutador, a taxa de corrosão uniforme oscilou entre 0,025 mm/ano a 0,125 mm/ano.. Vale lembrar que, a técnica por sonda de resistência elétrica não é apropriada para detectar corrosão localizada. A análise química do resíduo (tabela 4), coletado no lado externo do tubo, indicou a presença significativa de incrustação inorgânica. A presença dessa incrustação pode ter favorecido o processo corrosivo conforme observados nas macrografias.

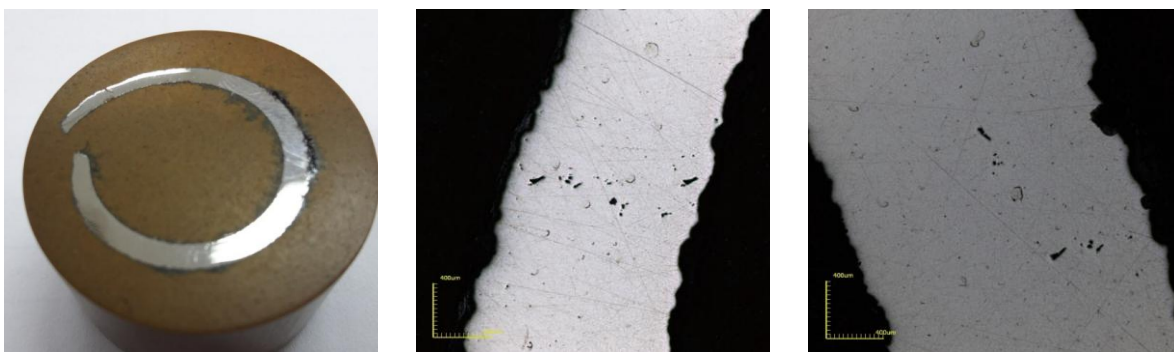
Figura 6 – Macrografia referente a seção próxima a ruptura do tubo, com aumento de 108x.

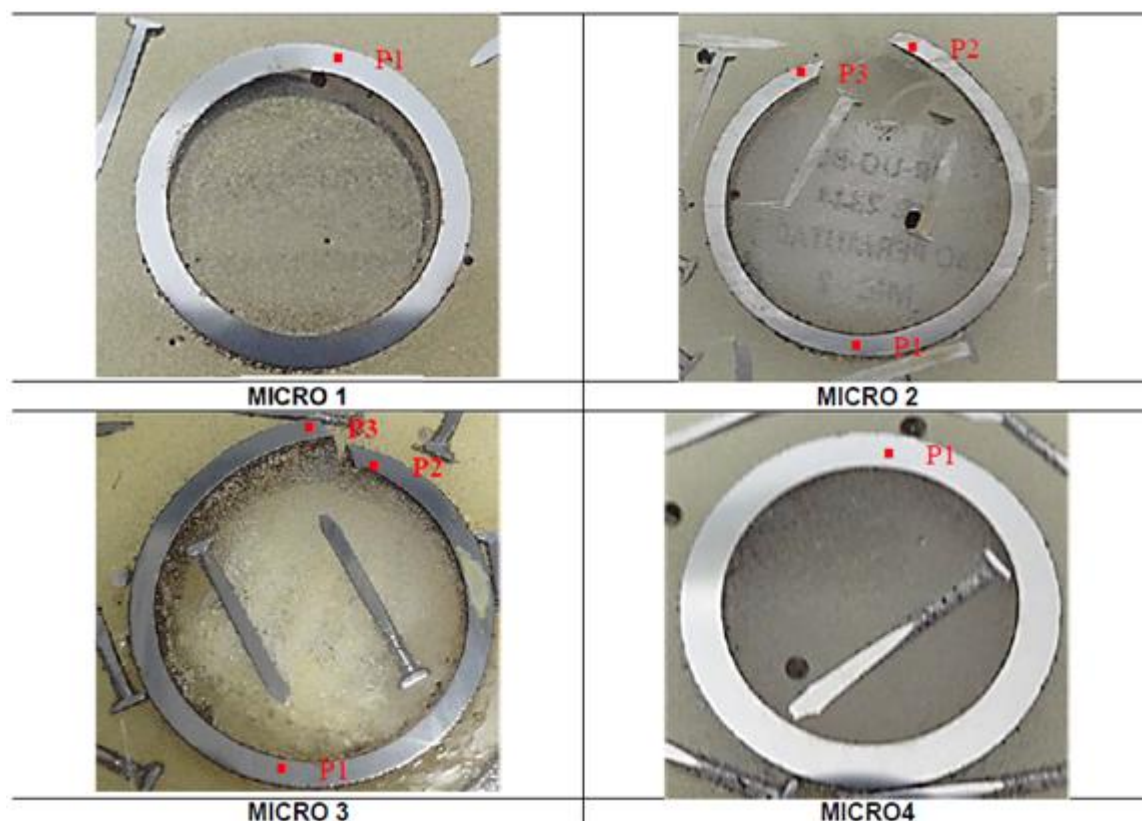
Após o procedimento de preparação metalográfica das quatro amostras indicadas na figura 7, estas foram submetidas ao ensaio de microdureza Vickers com carga de 1 kgf (HV1). Notam-se, de acordo com os resultados obtidos e dispostos na tabela 2, valores ligeiramente superiores do que o máximo especificado para o ASTM A179. Entretanto, nas adjacências das superfícies de fratura se percebe um maior aumento dos valores, provavelmente devido ao encruamento do material nesta região.

Figura 7 – Regiões das medições de microdureza nas amostras.

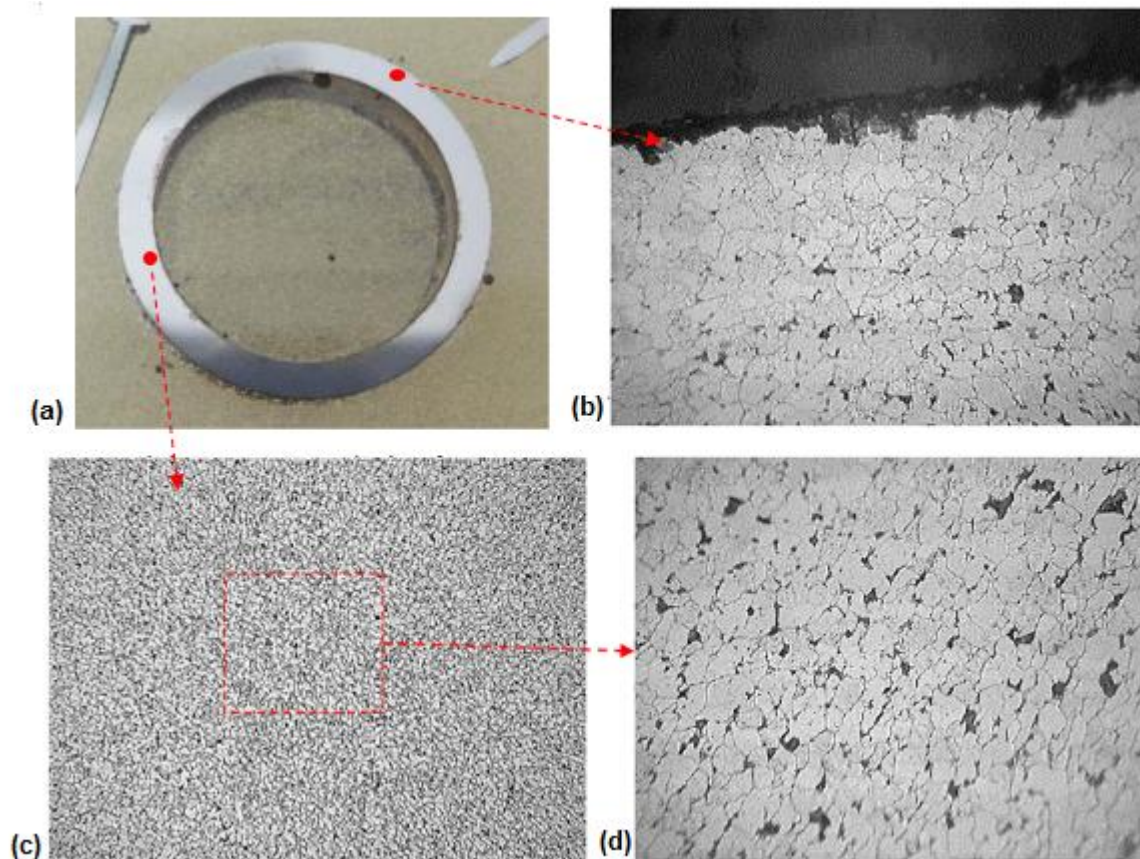
Conforme a figura 8, foi observado uma leve descarbonetação na amostra da Micro 1. Este processo não foi determinante para a falha do material, pois a extensão da camada descarbonetada não foi significativa. Este mecanismo ocorreu durante a fabricação dos tubos, pois a temperatura de operação não foi suficiente para causar a descarbonetação.

Figura 8 – (a) Amostra 1 após embutimento e preparação; (b) Microestrutura da superfície externa do tubo apresentando descarbonetação – 400x; (c) Microestrutura do núcleo composta por ferrita e perlita – 100x; (d) Microestrutura do núcleo composta por ferrita e perlita – 400x.

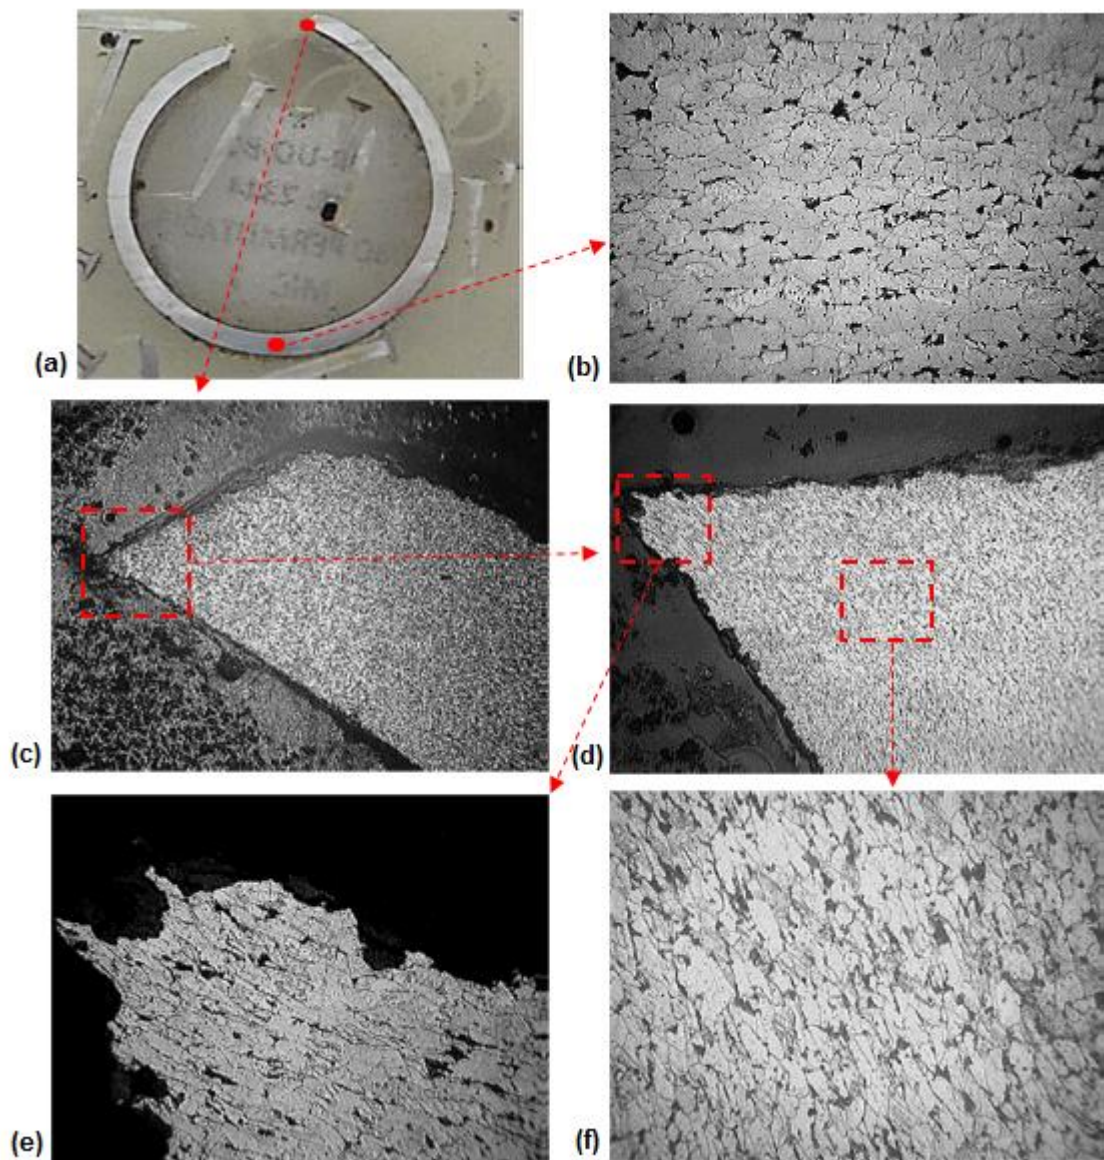
As metalografias realizadas na região de ruptura, figura 9, evidenciaram grãos alongados, indicando o escoamento do material. Foram notadas presenças de pites de corrosão nas superfícies externa e interna nas amostras analisadas.

Figura 9 - (a) Amostra 2 após embutimento e preparação; (b) Microestrutura composta por ferrita e perlita – 400x; (c) Microestrutura da região de ruptura – 50x; (d) Microestrutura da região de ruptura – 100x; (e) Detalhe da microestrutura da região de ruptura – 400x; (f) Microestrutura composta por ferrita e perlita. Notam-se grãos alongados indicando o escoamento do material – 400x.

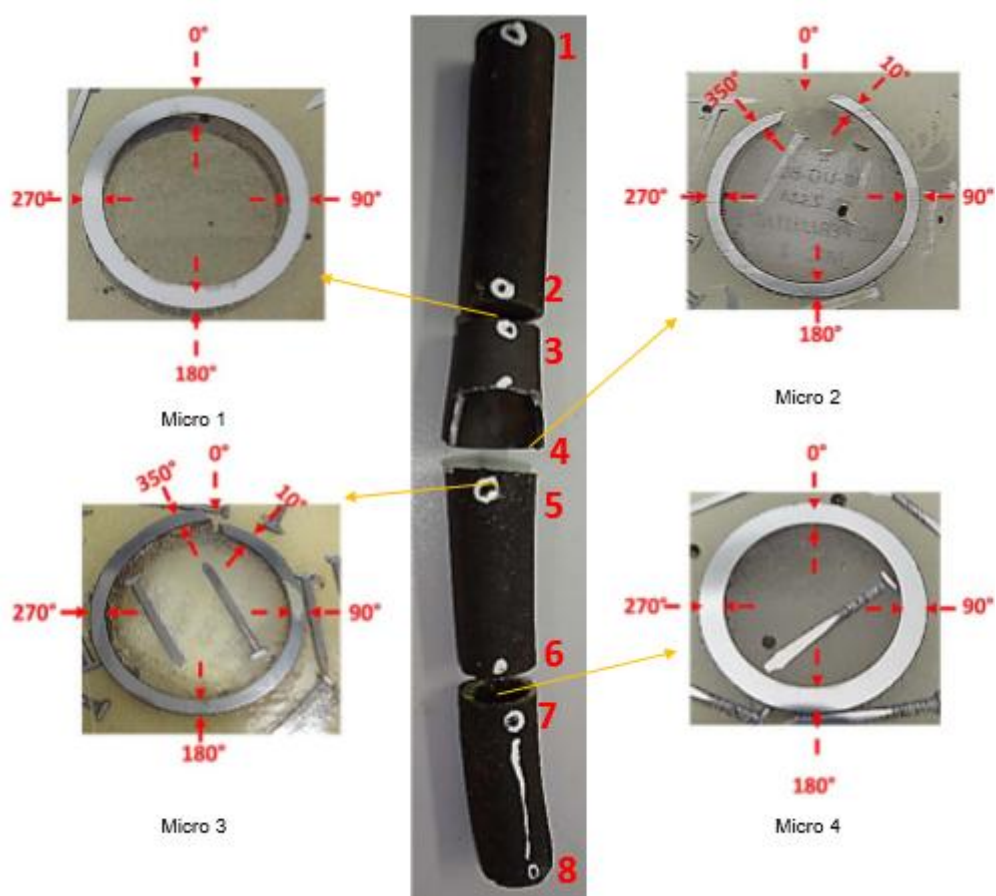
A tabela 3 apresenta as medições de espessura da parede do tubo das amostras esquematizadas na figura 10. Nota-se redução de espessura e aumento de diâmetro significativo na região da ruptura e adjacências.

Figura 10 – Amostras esquematizadas para análise dimensional.

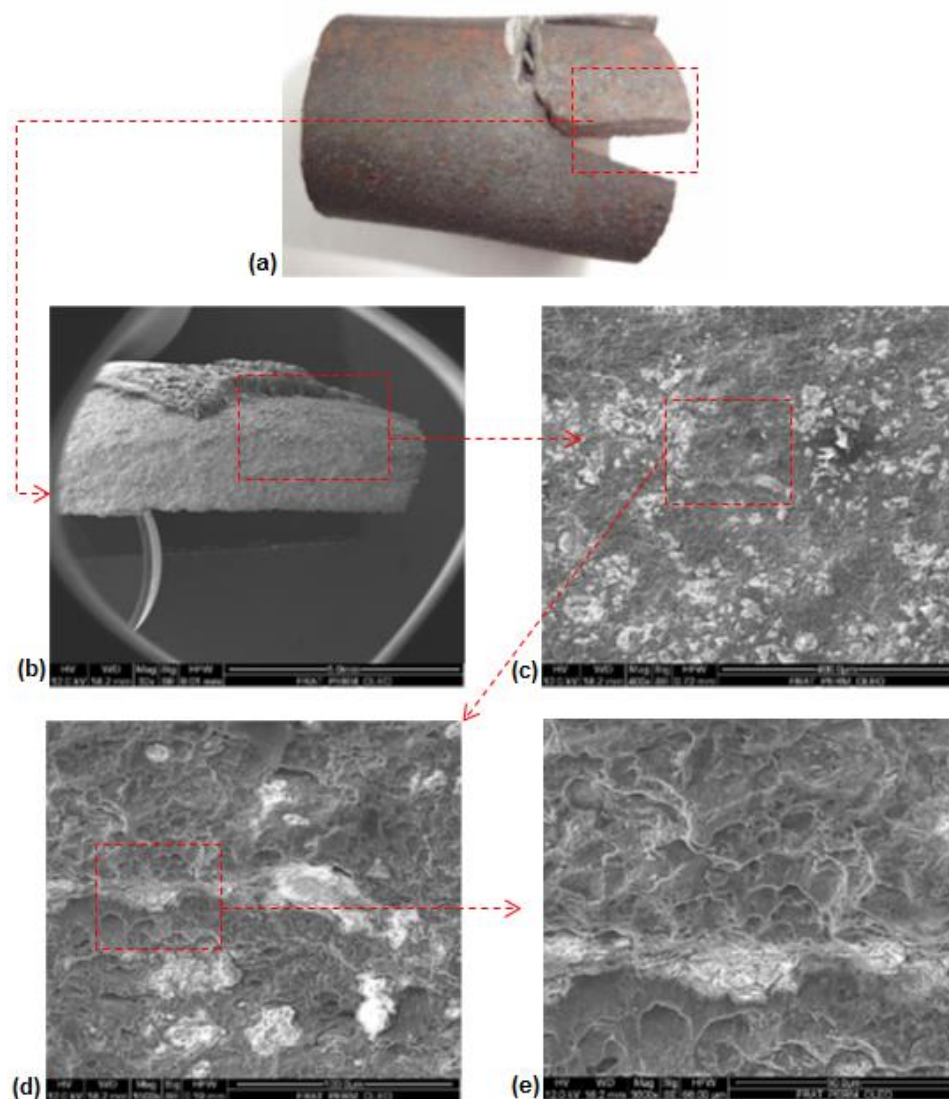
Para caracterização da superfície da fratura foram utilizadas as técnicas de Microscopia Eletrônica por Varredura (MEV) e Espectroscopia de Energia Dispersiva (EDS). Foram analisadas duas regiões da fratura, uma na parte seccionada, ao longo da espessura da amostra, conforme figura 11, e outra amostra na superfície interna do tubo, figura 12. Foi observado micromecanismo de propagação por *dimples* na superfície de fratura, característico de fratura dúctil.

Figura 11 - (a) Região seccionada para análise; (b) Imagem geral da superfície de fratura – 32x; (c) Imagem da superfície de fratura – 400x; (d) Imagem da superfície de fratura mostrando *dimples*, característicos de fratura dúctil – 1500x; (e) Imagem da superfície de fratura – 3000x.

A fratura ocorreu por sobrecarga dúctil, conforme evidências observadas: fratura no sentido longitudinal (perpendicular a maior tensão gerada pela pressão interna), deformação plástica nas regiões onde ocorreu a falha e micromecanismo de propagação por dimples. Pelos resultados das análises realizadas, esta falha não deve estar associada ao material e sim às condições de operação. Em função disto, foram avaliados três mecanismos prováveis que poderiam resultar neste tipo de falha, que são: sobrecarga por descontrole da pressão no sistema, congelamento ou martelamento térmico.

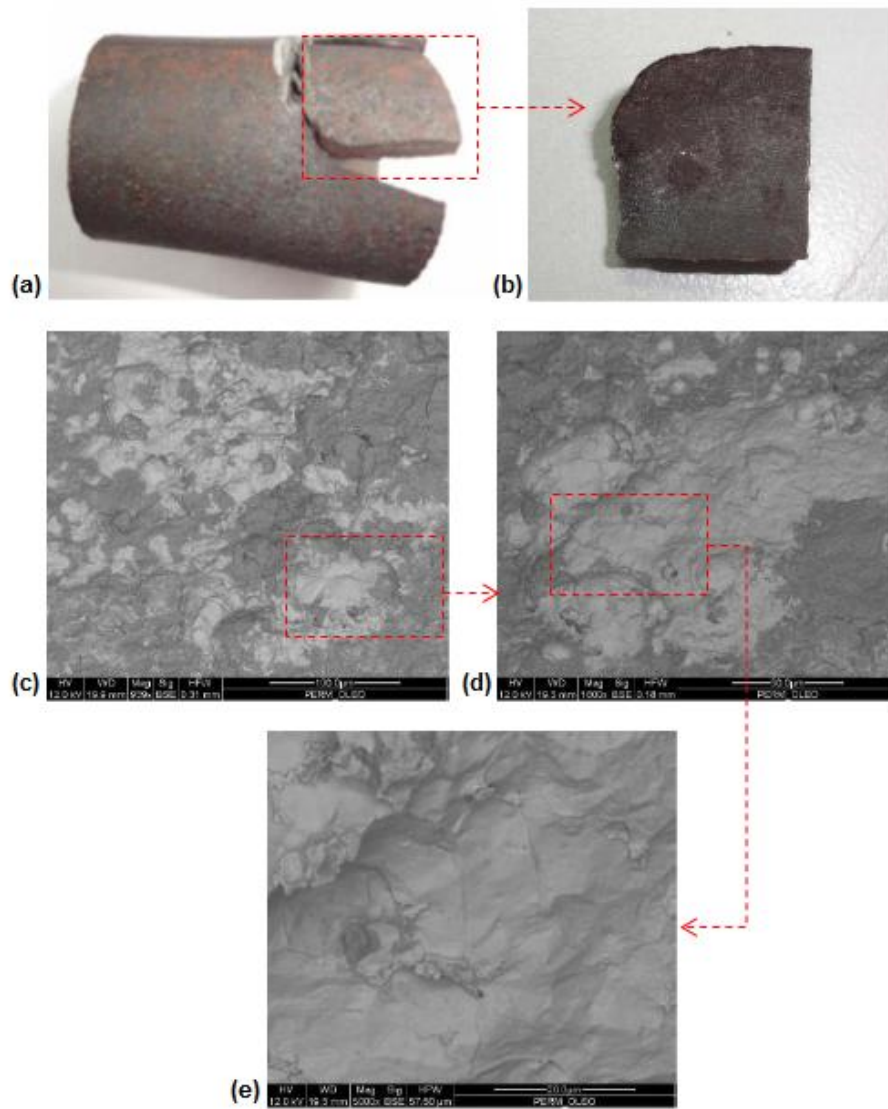
Já na superfície interna foram observados pites de corrosão nas adjacências da ruptura. A análise química por EDS nesses pites de corrosão presentes na superfície interna do tubo, indicou teores elevados de sódio (Na), fósforo (P), enxofre (S), cloro (Cl) e cálcio (Ca) – figura 13. É importante ressaltar que a análise por EDS é semi-quantitativa.

Figura 12 - (a) Região selecionada para análise da superfície interna; (b) Superfície interna analisada por MEV-EDS; (c) Imagem da superfície interna, próxima à ruptura apresentando corrosão – 930x; (d) Imagem da superfície interna, próxima à ruptura apresentando corrosão – 2000x; (e) Imagem com detalhe do pite de corrosão – 5000x

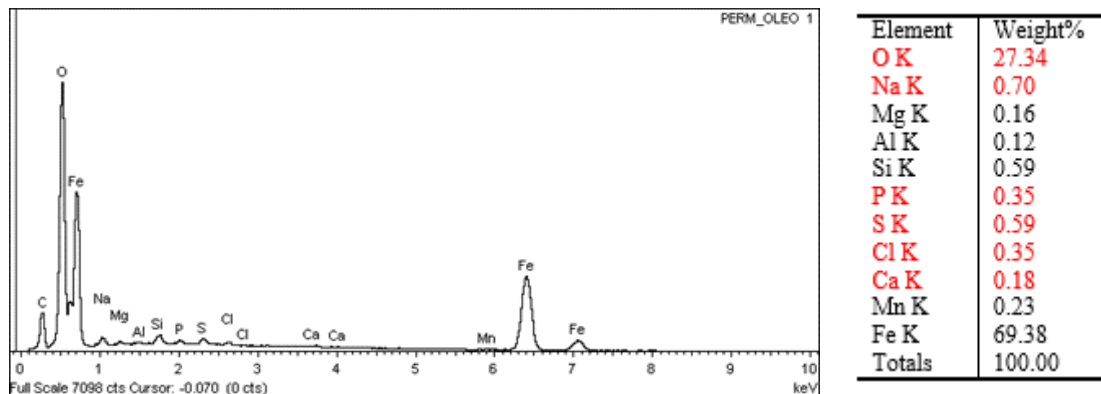
Figura 13 – Gráfico apresentando resultados da análise química realizada na superfície interna do tubo.

Já no lado interno aos tubos, onde circula a água quente, verificaram-se taxas de corrosão uniforme mais significativas, utilizando cupons de corrosão (figura 19). A análise química desta água mostrou alguns descontroles na injeção de inibidor de corrosão e teores significativos de ferro e cloreto. A presença de cloreto no sistema pode ser reflexo da contaminação de petróleo na água de aquecimento, ocorrido a partir de algum descontrole na planta de produção. A contaminação de petróleo no sistema de água quente, diminui a eficiência do inibidor, proporcionando taxas de corrosão mais elevadas. Na análise do MEV (figura 12) verificou-se presença de pites apenas próximo ao local de ruptura do tubo. Já a análise química por EDS (figura 13) indicou teores significativos de sódio, fósforo, enxofre cloro.

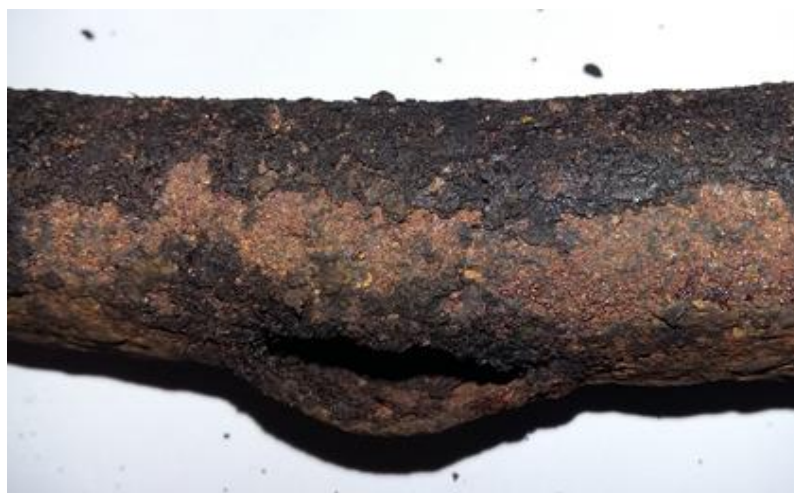
O trecho do tubo do permutador de teste que foi enviado para análise, continha em sua superfície externa, quantidade significativa de resíduo, conforme a figura 14. Este resíduo foi coletado e direcionado para a análise de fluorescência de Raio-X (FRX) e análise de difração de Raio-X (DRX), a fim de investigar os compostos presentes no lado externo do feixe. Na tabela 4 podem ser verificados os resultados dessas análises. Os principais compostos cristalinos encontrados foram incrustações inorgânicas como o carbonato de cálcio e o sulfato de estrôncio. O óxido de ferro encontrado pode ser indicativo de corrosão em presença de CO₂ em combinação com o H₂S.

Figura 14 – Aspecto visual do resíduo aderido à superfície externa do tubo do permutador de teste.

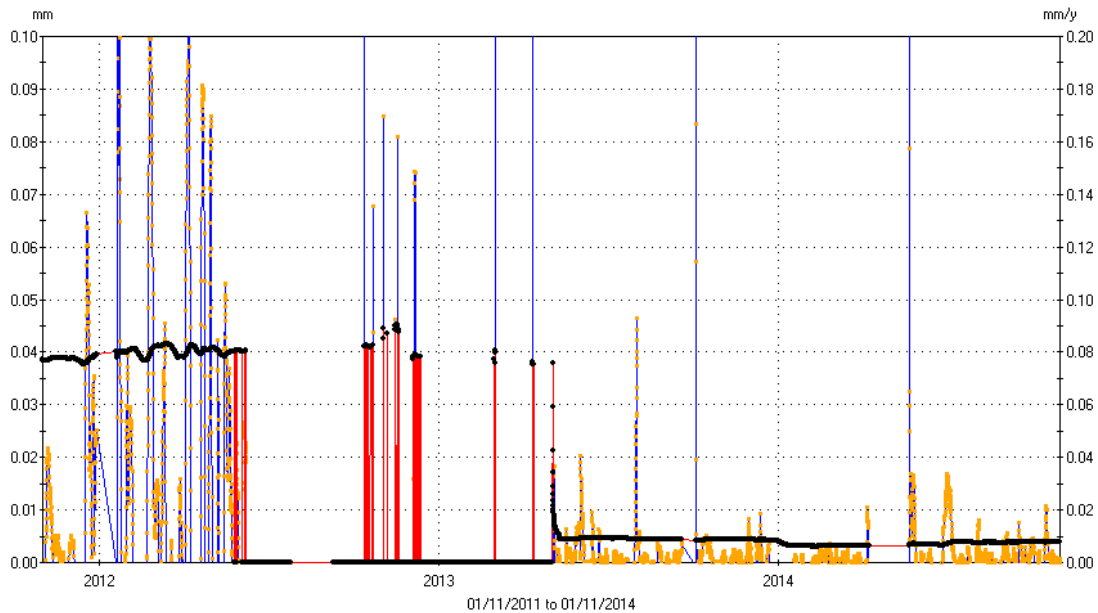
Neste sistema, monitora-se a corrosividade do petróleo utilizando a técnica de sonda de resistência elétrica, instalada logo após o permutador de teste. A figura 15 apresenta os resultados medidos por esta técnica ao longo do período de operação do permutador em estudo.

Figura 15 – Dados obtidos pelo monitoramento da corrosão por sonda de resistência elétrica na saída do permutador de teste. Período de novembro/2011 a novembro/2014.

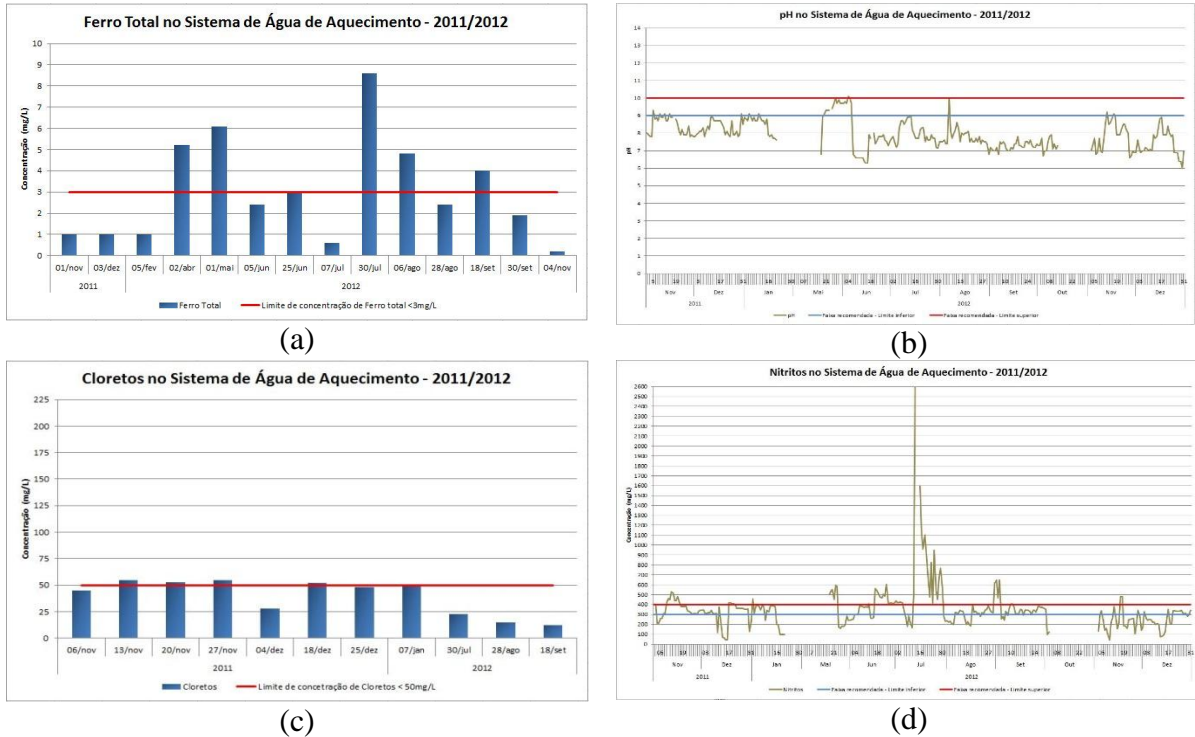
A eficiência no sistema de água de aquecimento depende do controle de alguns parâmetros como a concentração de ferro total, pH, concentração de cloretos e residual de nitrito (inibidor de corrosão). As figuras 16, 17 e 18 ilustram os dados analisados neste fluido nos anos em que o equipamento em estudo operou, que são 2011/2012, 2013 e 2014, respectivamente.

Figura 16 – Análises realizadas no sistema de água de aquecimento nos anos 2011/2012. (a) concentração de ferro total (mg/L); (b) pH; (c) concentração de cloretos (mg/L); (d) concentração de residual de nitrito (mg/L).

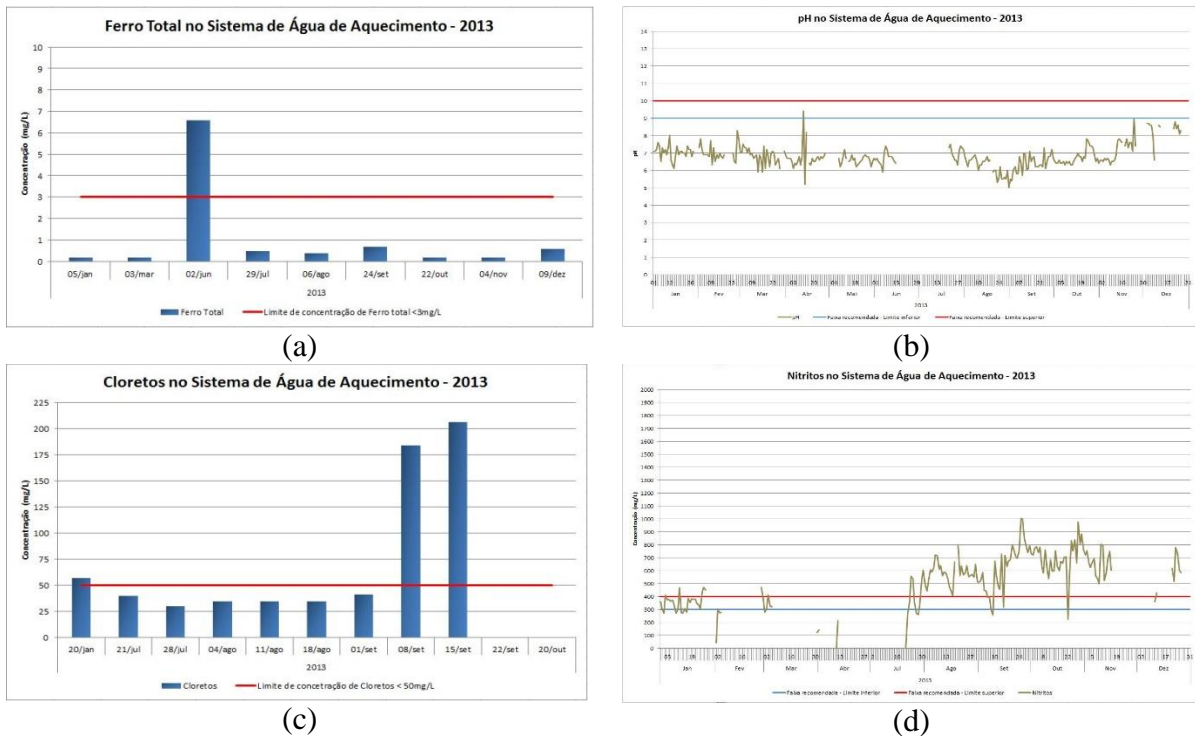
Figura 17 – Análises realizadas no sistema de água de aquecimento nos anos 2013. (a) concentração de ferro total (mg/L); (b) pH; (c) concentração de cloretos (mg/L); (d) concentração de residual de nitrito (mg/L).

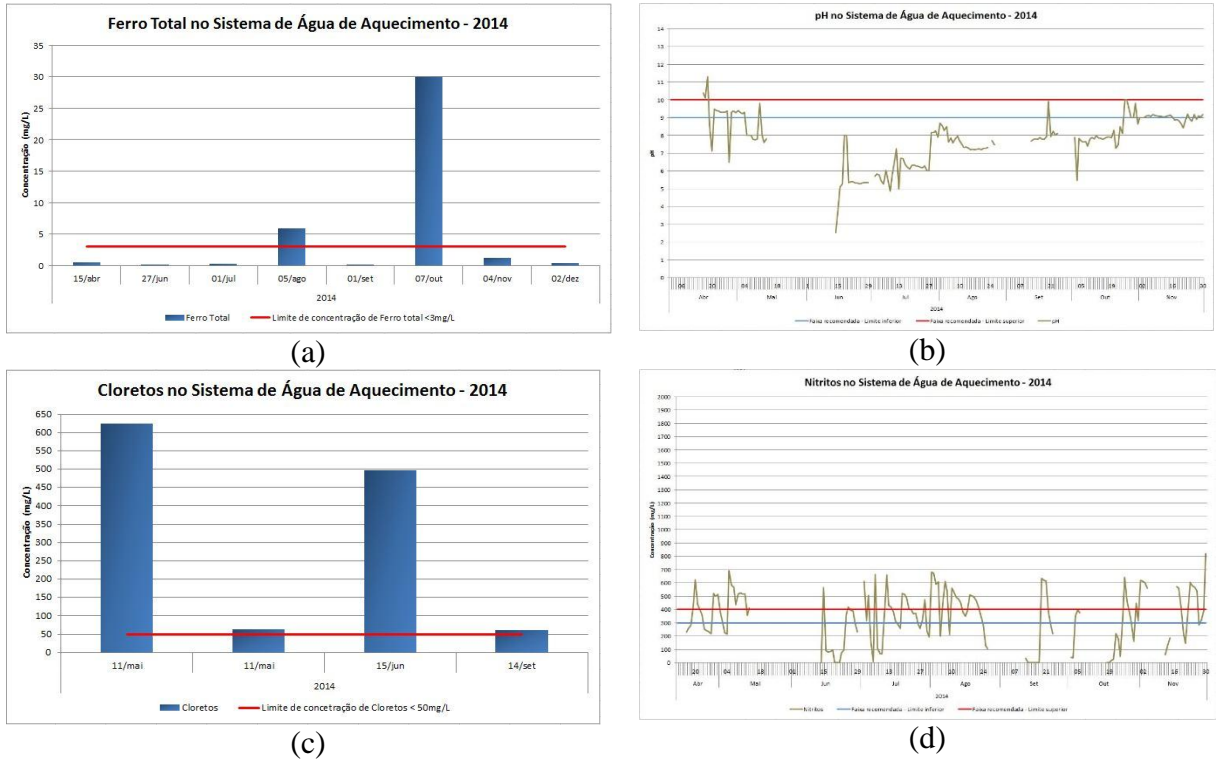
Figura 18 – Análises realizadas no sistema de água de aquecimento nos anos 2014. (a) concentração de ferro total (mg/L); (b) pH; (c) concentração de cloretos (mg/L); (d) concentração de residual de nitrito (mg/L).

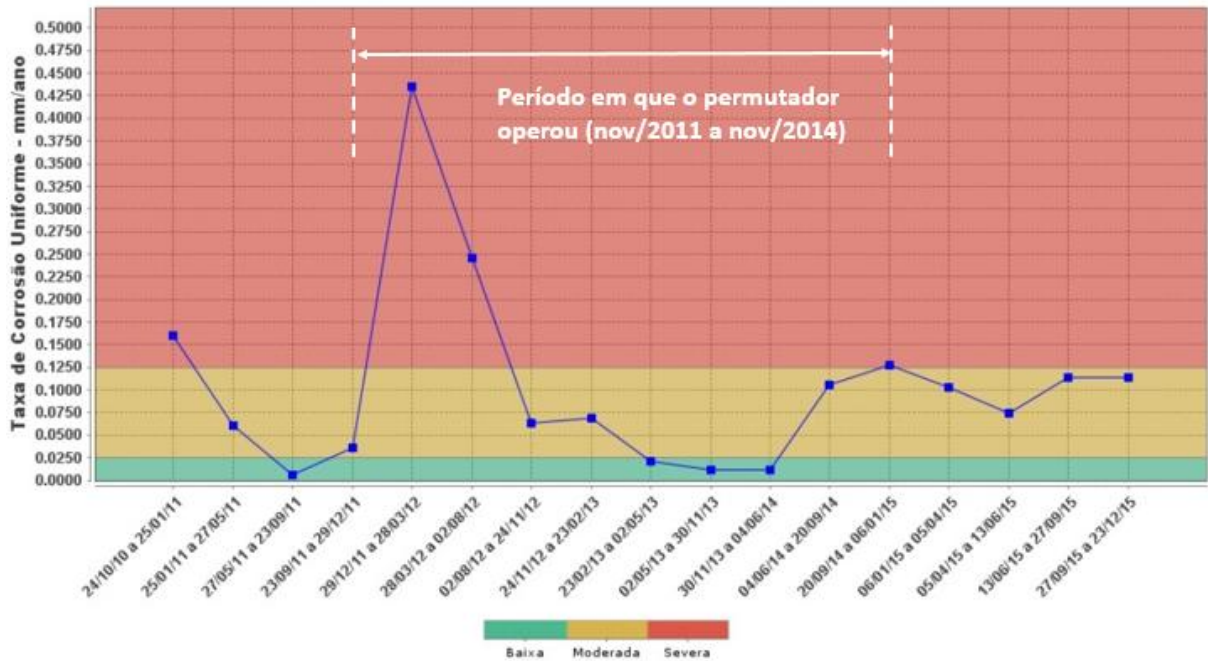
Figura 19 – Taxa de corrosão medido a partir da técnica de cupom de perda de massa no sistema de água de aquecimento.
