## PROTEÇÃO CATÓDICA x INCRUSTAÇÃO

Hugo F. Goulart<sup>a</sup>, José C. M. Costa<sup>b</sup>

The objective of this paper is to present field evidences of the difficulties in the application of cathodic protection in submerged structures with marine inlay.

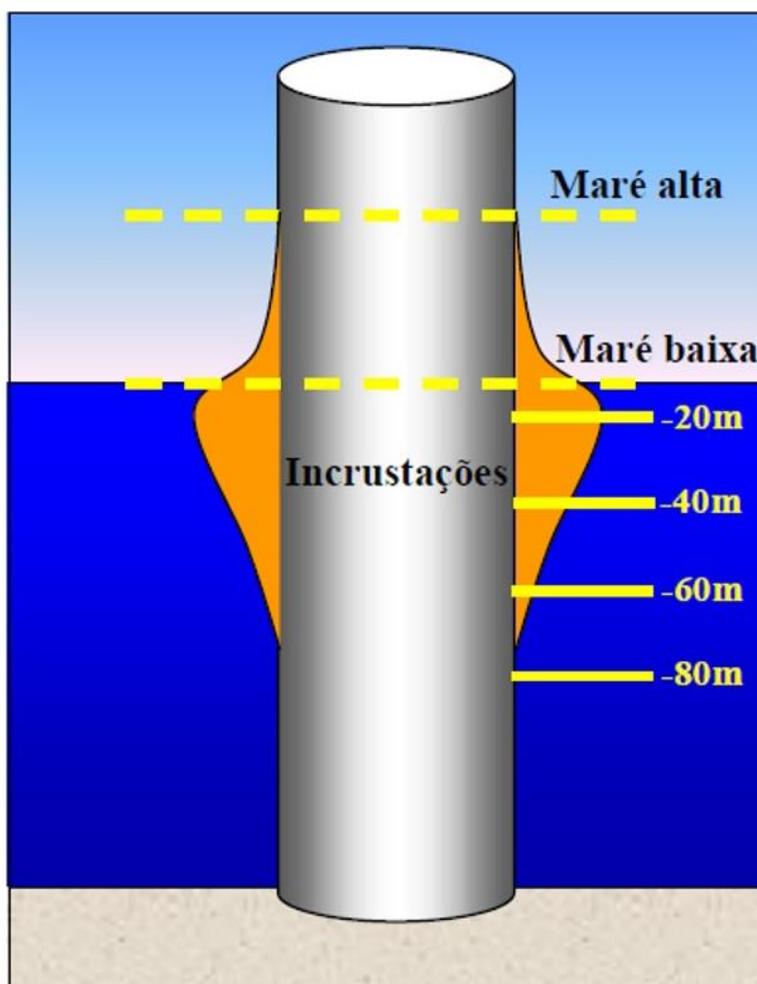
Com a diminuição da produtividade dos vegetais ocorre também uma diminuição na quantidade de seres marinhos que dependem direta ou indiretamente desses organismos, ou seja, à medida que se aumenta a profundidade em uma estrutura marítima, diminui a quantidade de seres incrustados nos elementos estruturais. Veja o Desenho 01.

Desenho 01 – Exemplo do desenvolvimento da incrustação em uma tubulação.

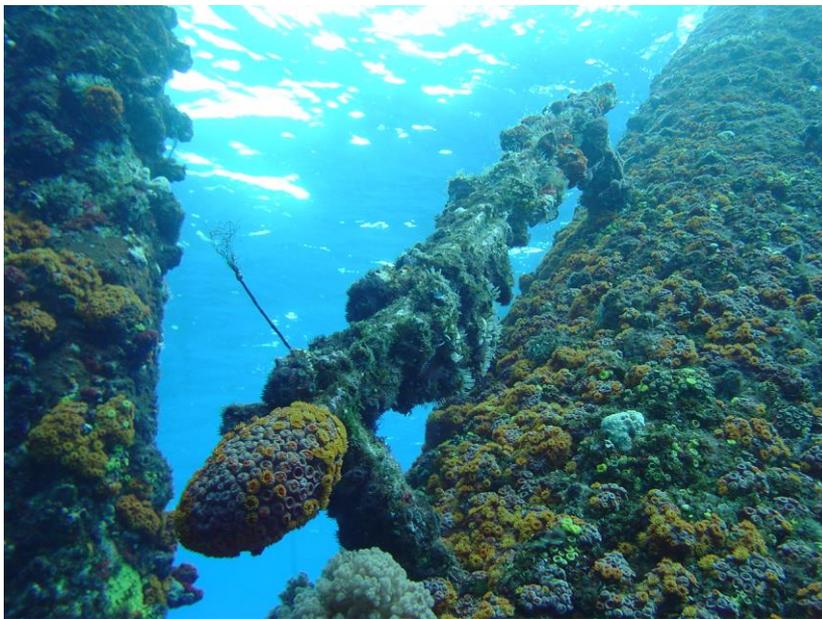
Na Foto 01 é apresentada a incrustação em contraventamento e anodo a 4 m de profundidade e na Foto 02 é apresentada a incrustação em contraventamento a 15 m de profundidade.

Foto 01 – Exemplo de incrustação em contraventamento e anodo a 4 m de profundidade.

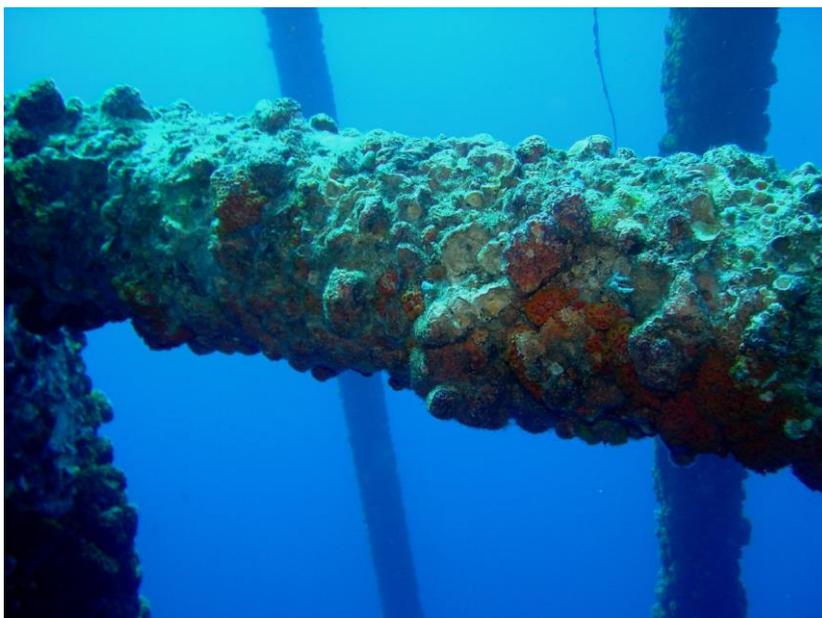
Foto 02 – Exemplo de incrustação em contraventamento a 15 m de profundidade.

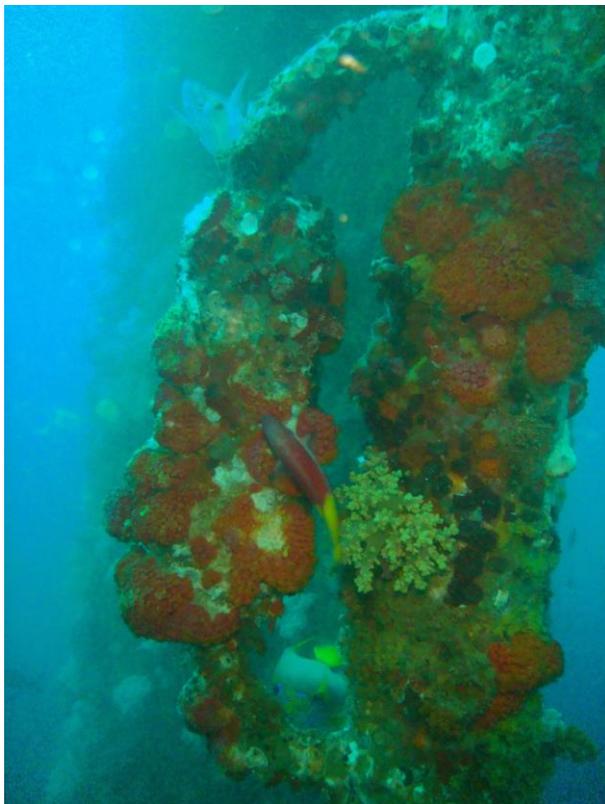
Na Foto 03 é apresentada a incrustação em contraventamento, e anodo a 30 m de profundidade.

Foto 03 – Exemplo de incrustação em contraventamento e anodo a 30 m de profundidade.

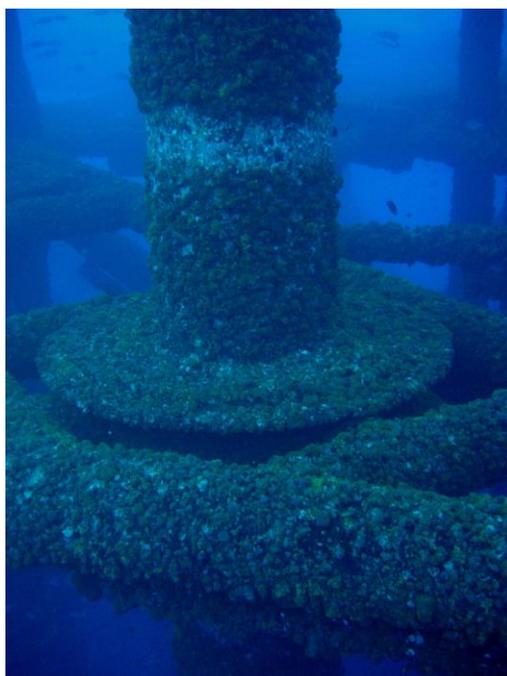
Na Foto 04 é apresentada a incrustação em sump e guia a 47 m de profundidade.

Foto 04 – Exemplo de incrustação em sump e guia a 47 m de profundidade.

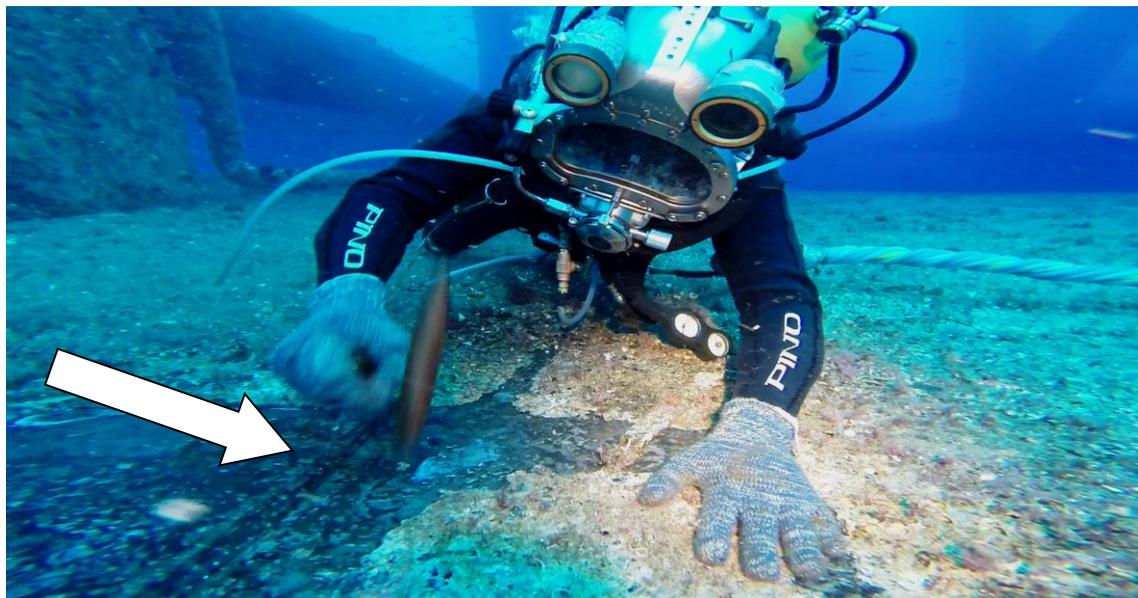
Na Foto 05 é apresentada a limpeza de incrustação com picador mostrando alvéolos por baixo da craca.

Foto 05 – Apresenta a operação da limpeza de incrustação.

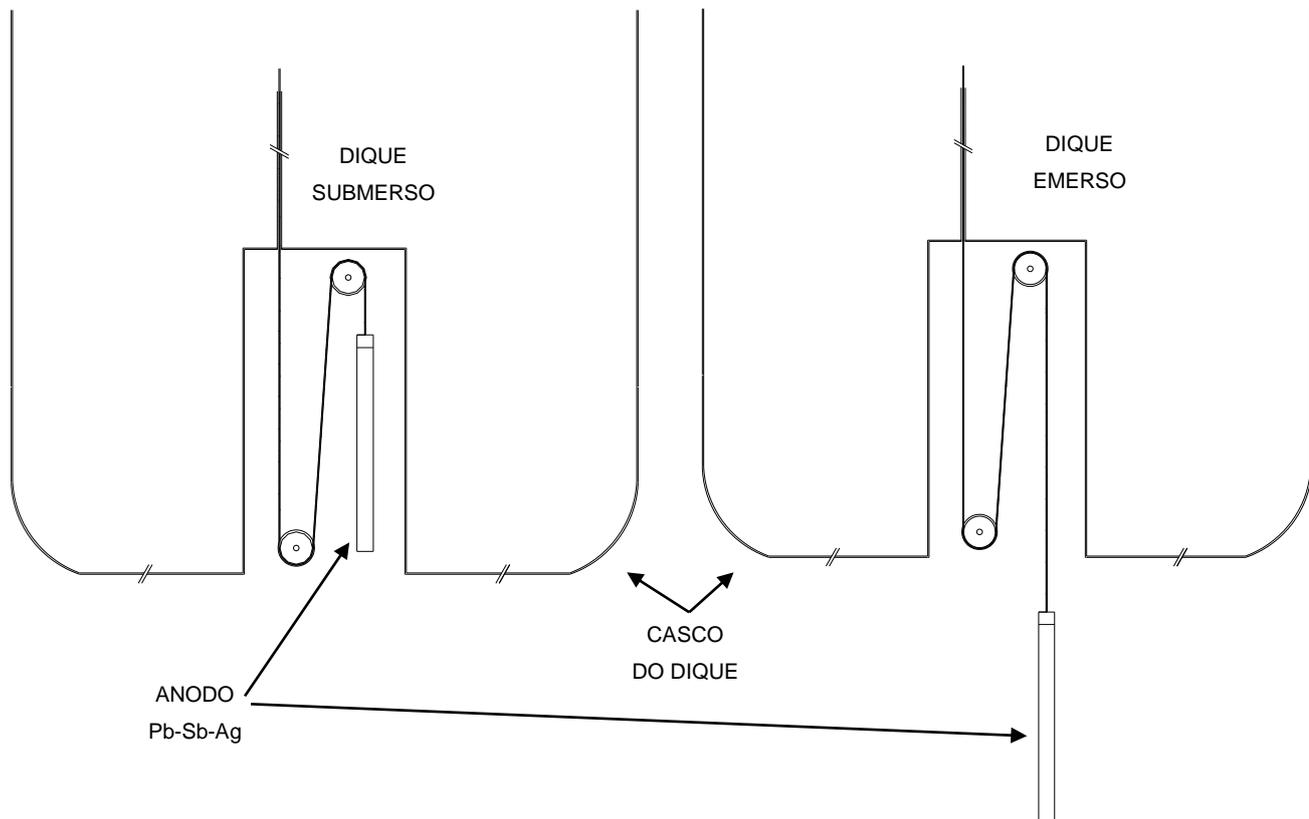
Desenho 02 – Exemplo do original funcionamento do sistema dos anodos.

O sistema do Desenho 02 na prática não funcionou. Esta reentrância para recolhimento dos anodos ficou totalmente incrustada paralisando totalmente esta movimentação dos anodos. Os anodos utilizados eram de Chumbo Antimônio Prata. Hoje substituídos pelos anodos de Ti MMO.

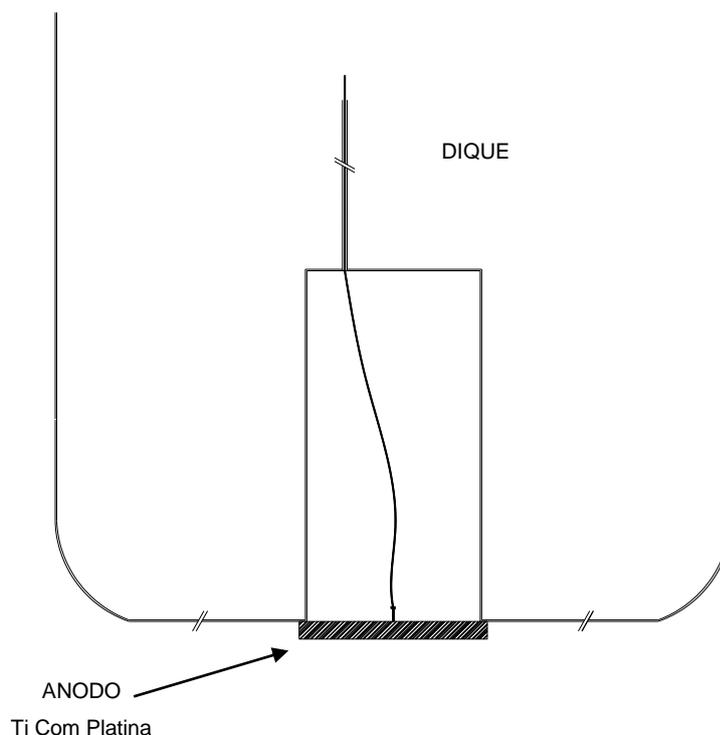
Desenho 03 – Exemplo de como ficou instalado o novo anodo de Ti Platinizado.

No Desenho 03 apresenta-se como ficou a instalação dos anodos de Ti Platinizado, em substituição ao que está apresentado no Desenho 02.

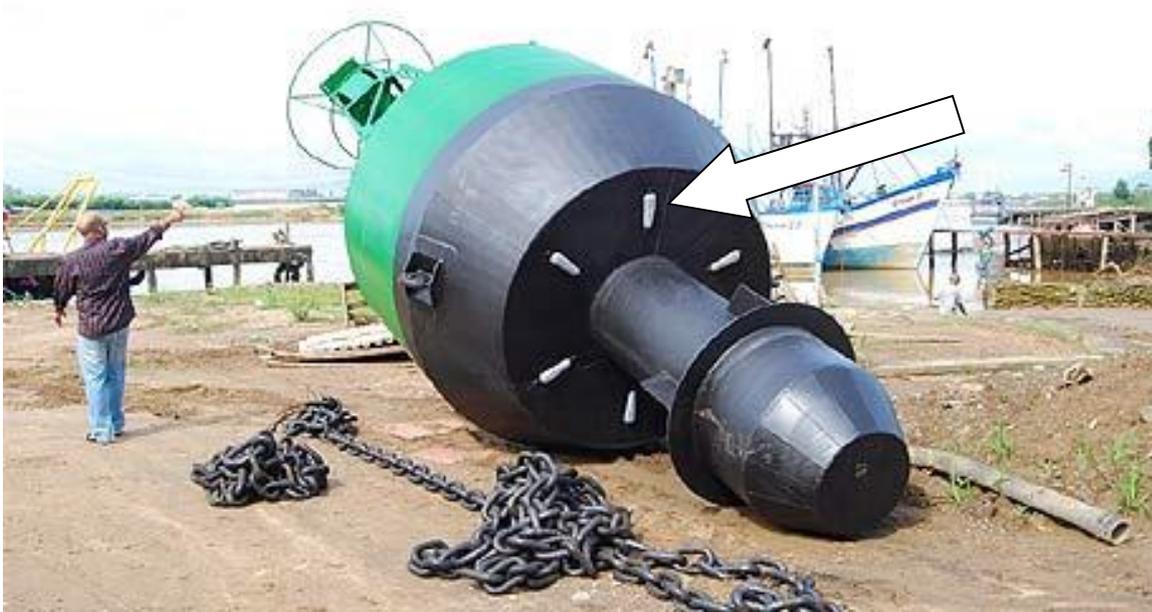
Foto 12 – Apresenta-se uma boia em área seca e após reparo realizado.

Na Foto 12 apresenta-se uma boia em área seca e após reparo realizado, em que se pode observar os anodos de sacrifício.

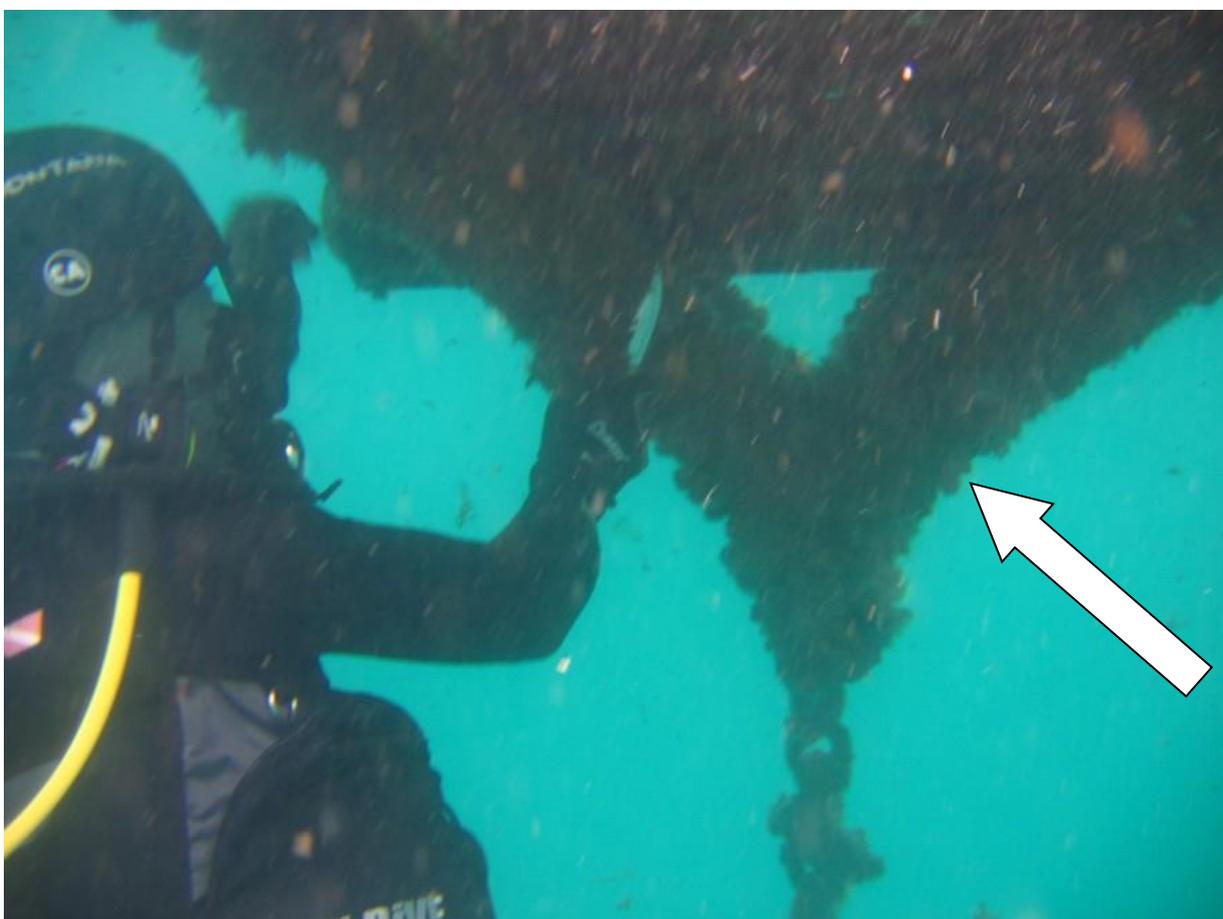
Nas Fotos 13, 14 e 15 apresenta-se exemplos de estruturas submersas incrustadas.

Foto 13 - Exemplo de estrutura submersa incrustada.

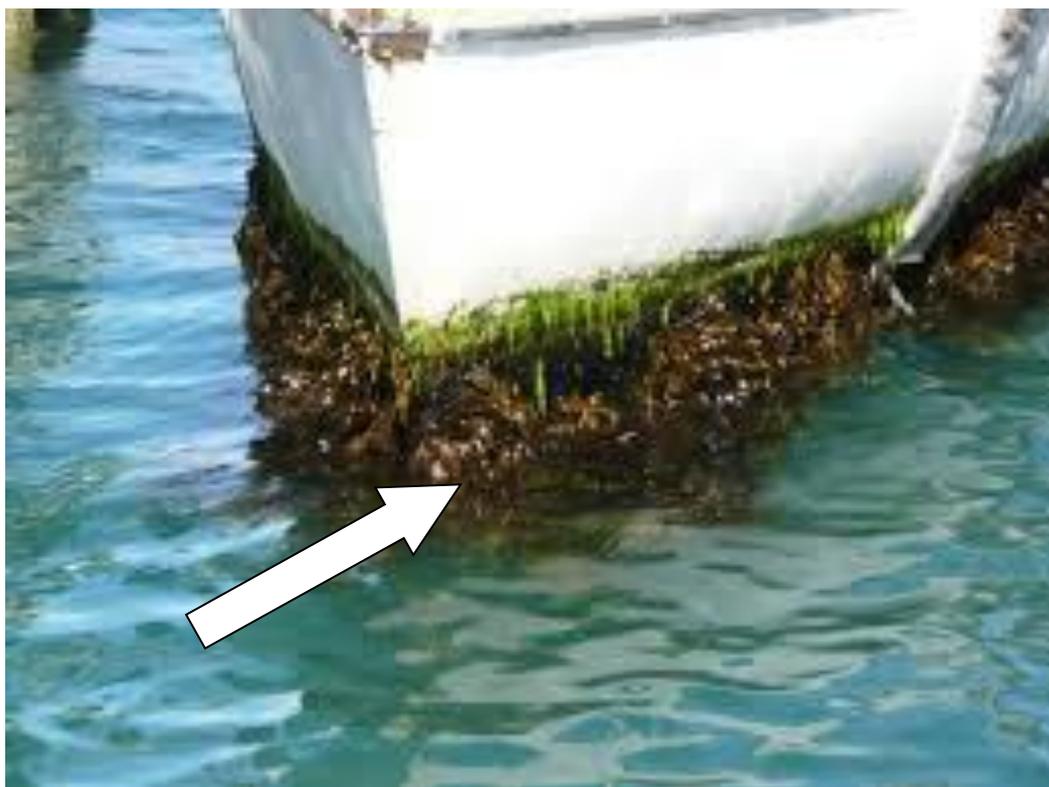
Foto 14 – Exemplo de estrutura incrustada.

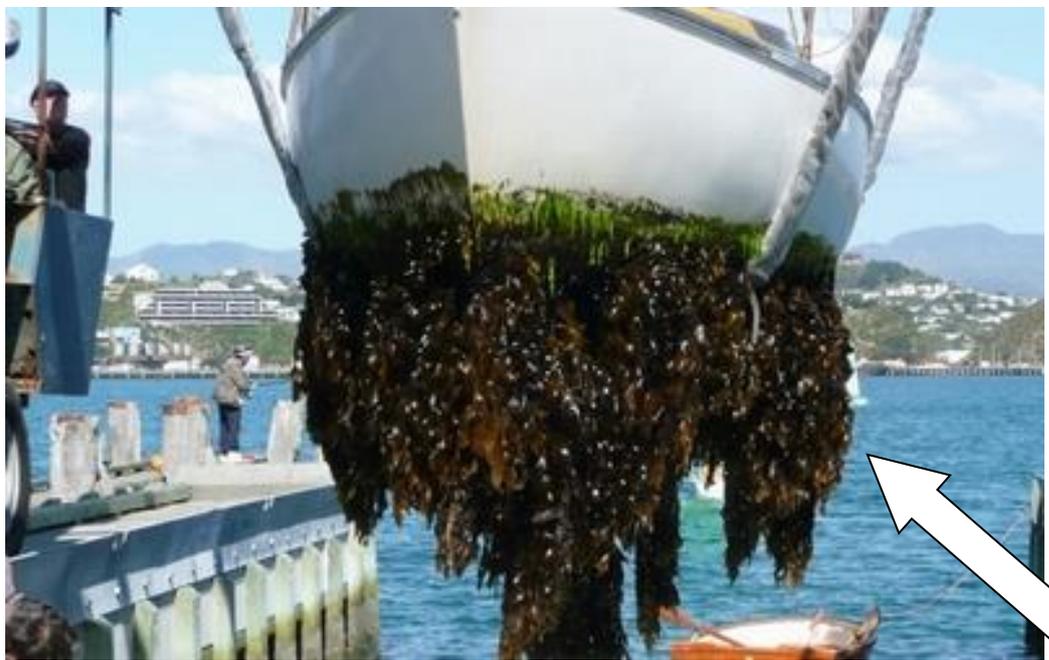
Foto 15 – Exemplo de estrutura incrustada.
