PROTEÇÃO CATÓDICA x INCRUSTAÇÃO

Hugo F. Goulart^a, José C. M. Costa^b

The objective of this paper is to present field evidences of the difficulties in the application of cathodic protection in submerged structures with marine inlay.

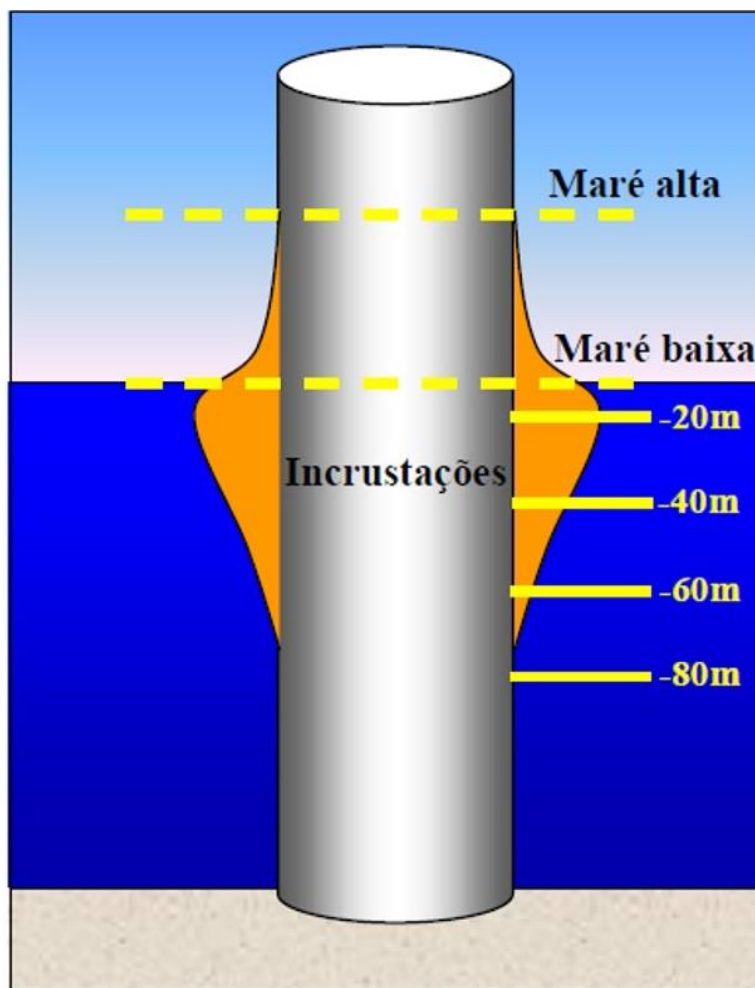
Com a diminuição da produtividade dos vegetais ocorre também uma diminuição na quantidade de seres marinhos que dependem direta ou indiretamente desses organismos, ou seja, à medida que se aumenta a profundidade em uma estrutura marítima, diminui a quantidade de seres incrustados nos elementos estruturais. Veja o Desenho 01.

Desenho 01 – Exemplo do desenvolvimento da incrustação em uma tubulação.

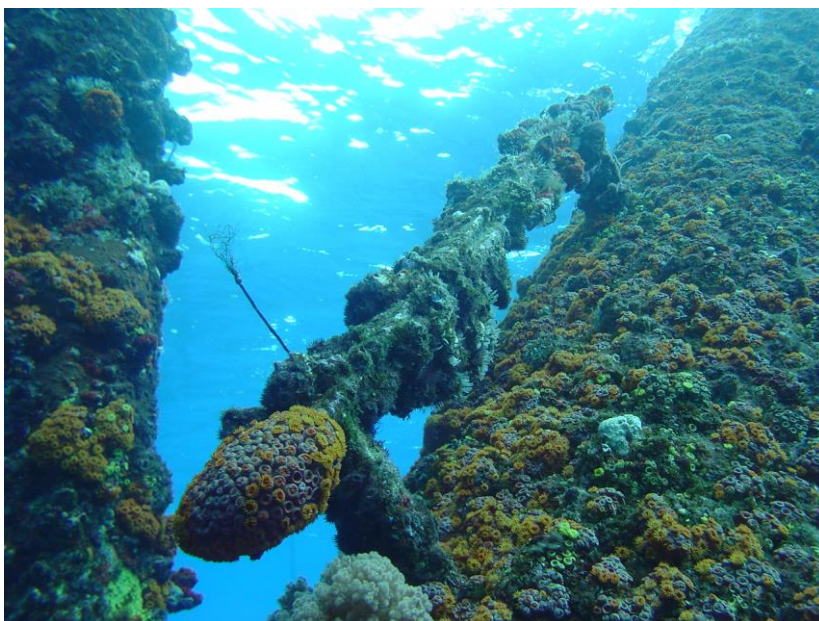
Na Foto 01 é apresentada a incrustação em contraventamento e anodo a 4 m de profundidade e na Foto 02 é apresentada a incrustação em contraventamento a 15 m de profundidade.

Foto 01 – Exemplo de incrustação em contraventamento e anodo a 4 m de profundidade.

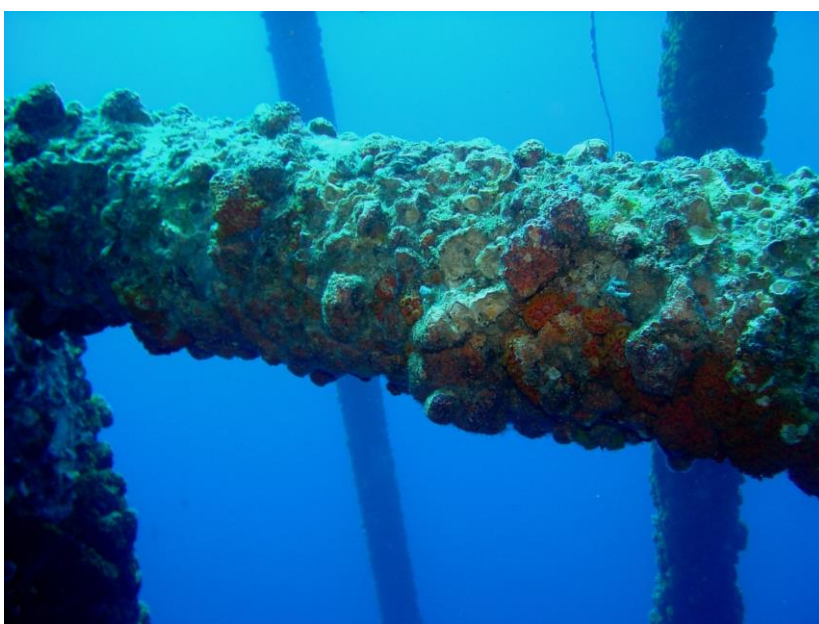
Foto 02 – Exemplo de incrustação em contraventamento a 15 m de profundidade.

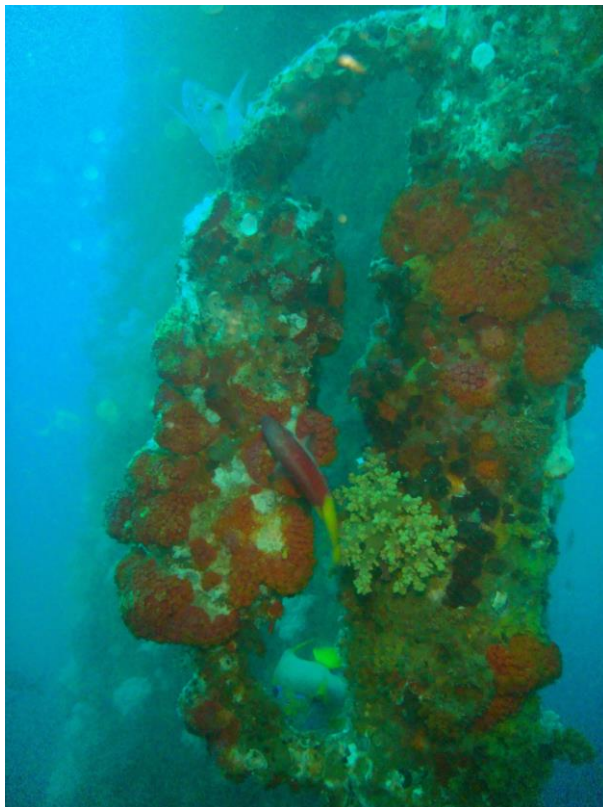
Na Foto 03 é apresentada a incrustação em contraventamento, e anodo a 30 m de profundidade.

Foto 03 – Exemplo de incrustação em contraventamento e anodo a 30 m de profundidade.

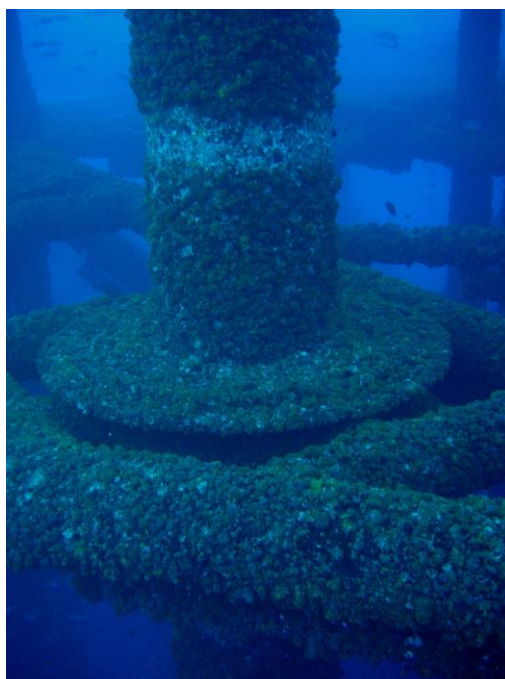
Na Foto 04 é apresentada a incrustação em sump e guia a 47 m de profundidade.

Foto 04 – Exemplo de incrustação em sump e guia a 47 m de profundidade.

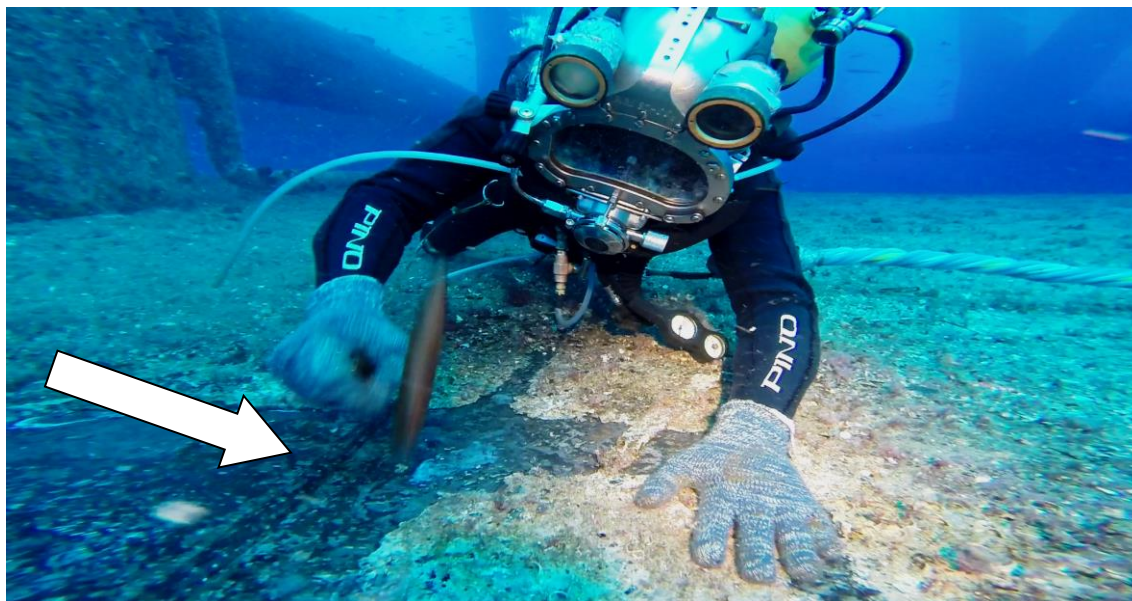
Na Foto 05 é apresentada a limpeza de incrustação com picador mostrando alvéolos por baixo da craca.

Foto 05 – Apresenta a operação da limpeza de incrustação.

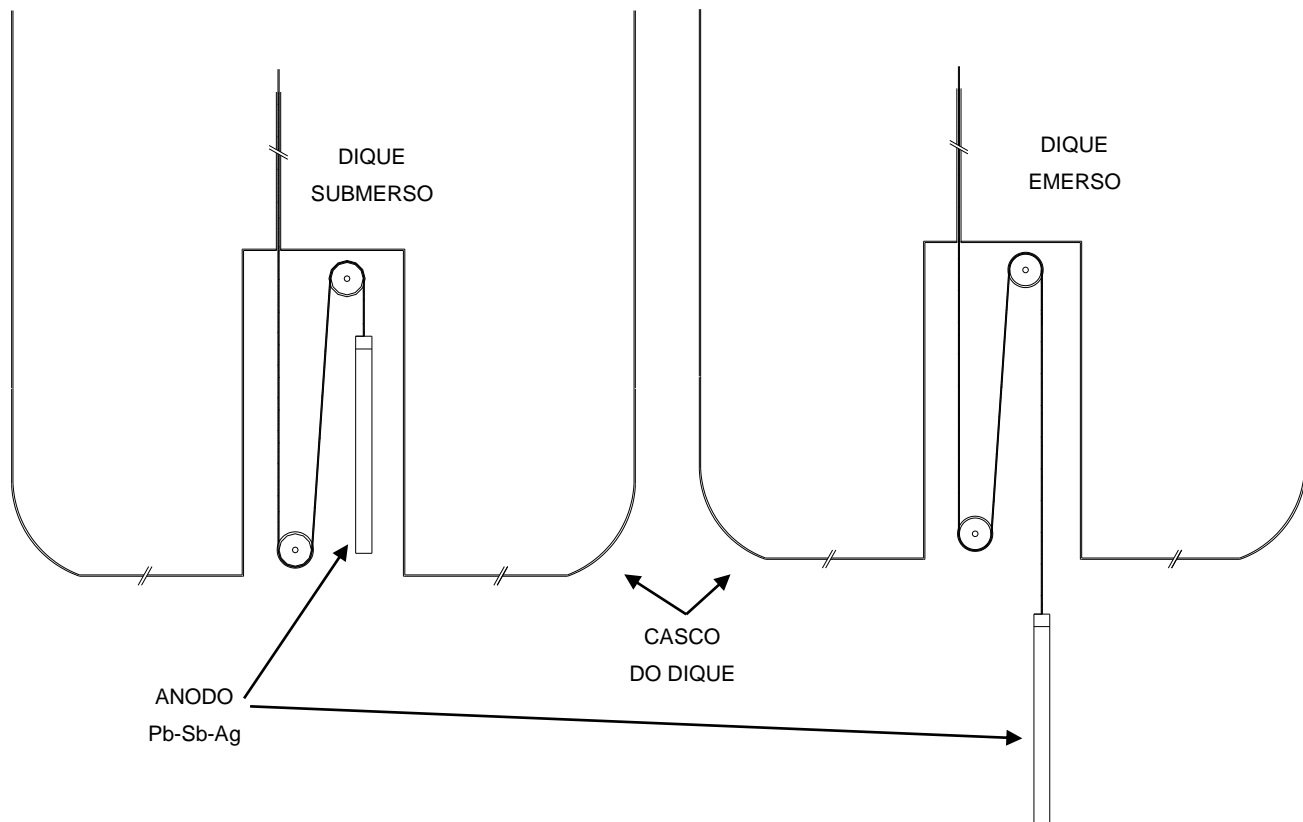
Desenho 02 – Exemplo do original funcionamento do sistema dos anodos.

O sistema do Desenho 02 na prática não funcionou. Esta reentrância para recolhimento dos anodos ficou totalmente incrustada paralisando totalmente esta movimentação dos anodos. Os anodos utilizados eram de Chumbo Antimônio Prata. Hoje substituídos pelos anodos de Ti MMO.

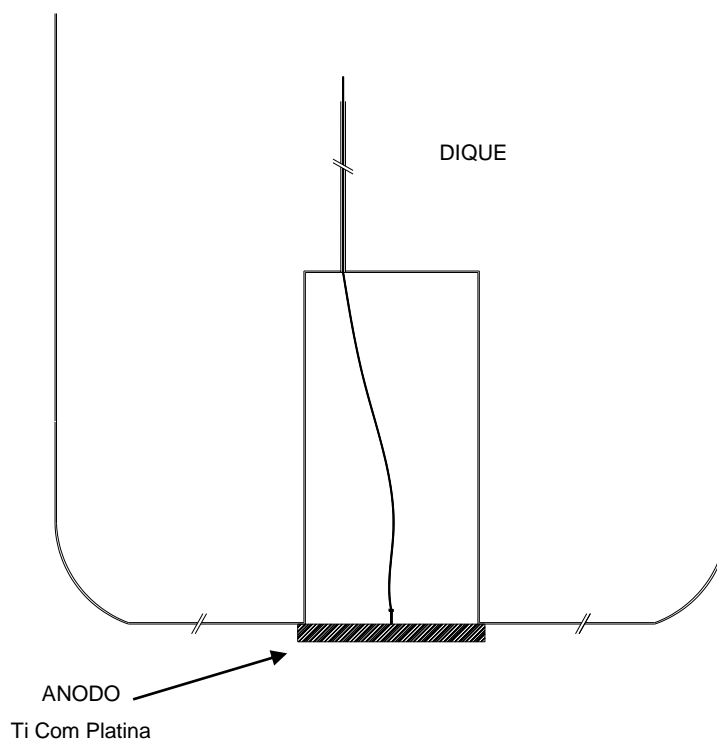
Desenho 03 – Exemplo de como ficou instalado o novo anodo de Ti Platinizado.

No Desenho 03 apresenta-se como ficou a instalação dos anodos de Ti Platinizado, em substituição ao que está apresentado no Desenho 02.

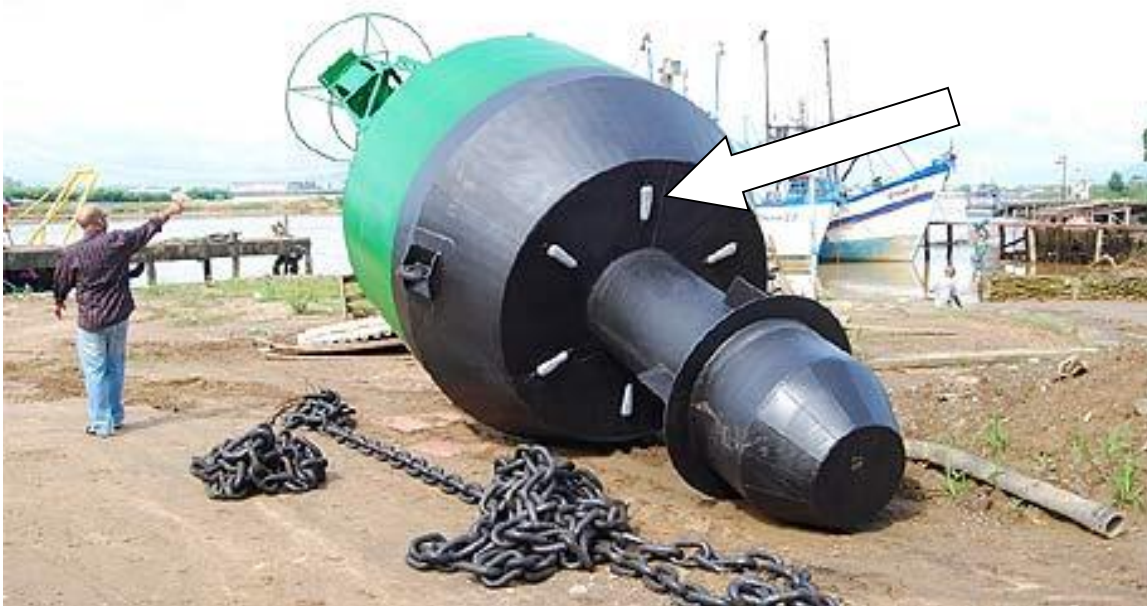
Foto 12 – Apresenta-se uma boia em área seca e após reparo realizado.

Na Foto 12 apresenta-se uma boia em área seca e após reparo realizado, em que se pode observar os anodos de sacrifício.

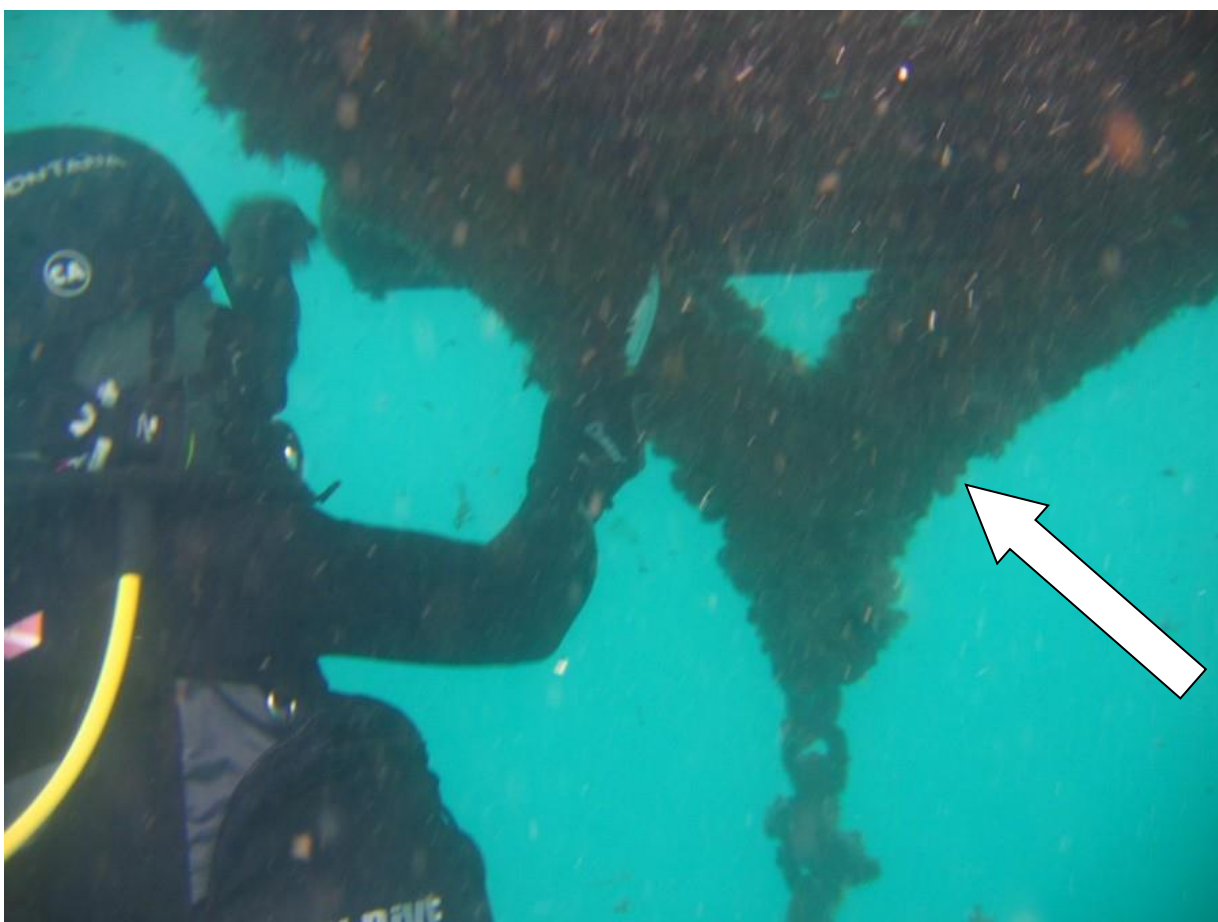
Foto 13 - Exemplo de estrutura submersa incrustada.

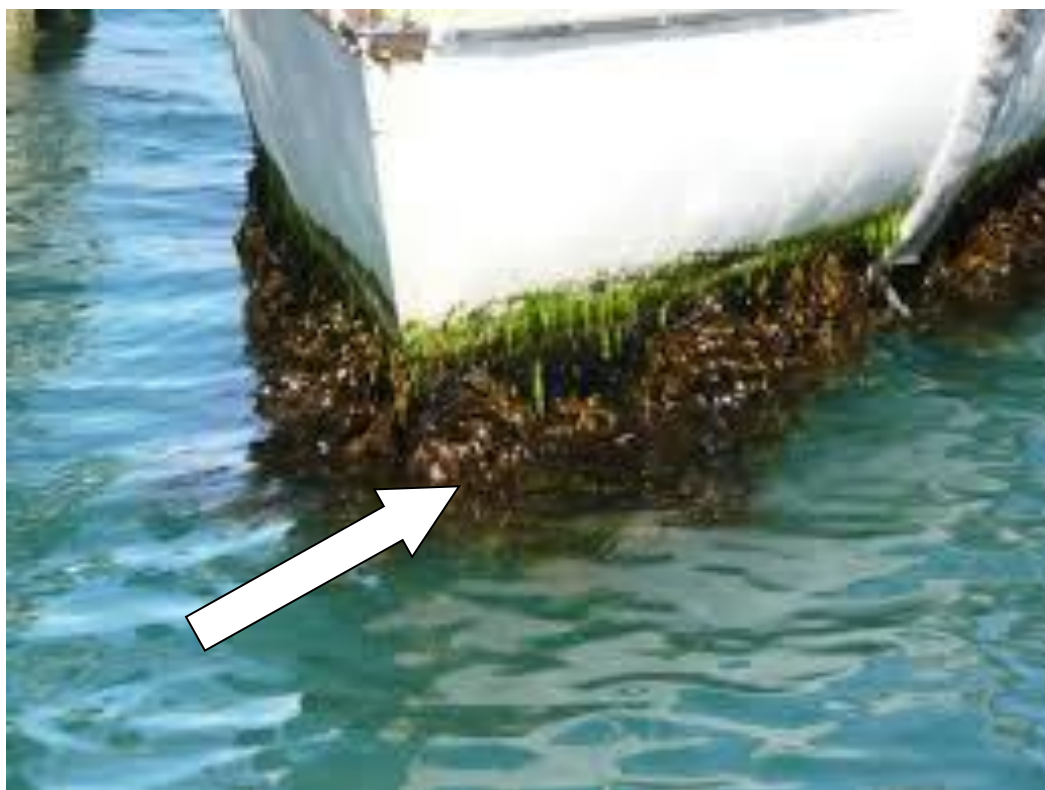
Foto 14 – Exemplo de estrutura incrustada.

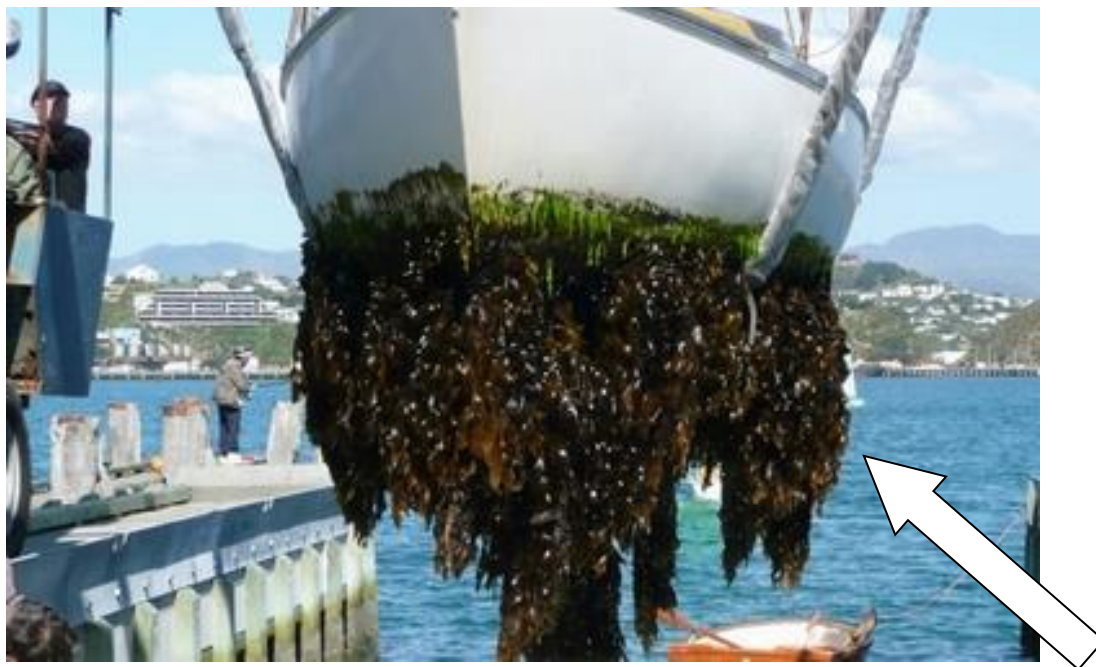
Foto 15 – Exemplo de estrutura incrustada.
