Avaliação da taxa de corrosão no revestimento de produção de poços submarinos produtores de petróleo que operam com *gas-lift*

Bruno Diehl Neto^a, Ilson Palmieri Baptista^b, Júlio Endress Ramos^c, Eduardo Gullo Muller Lopes^c, Javier A. C. Velasco^e

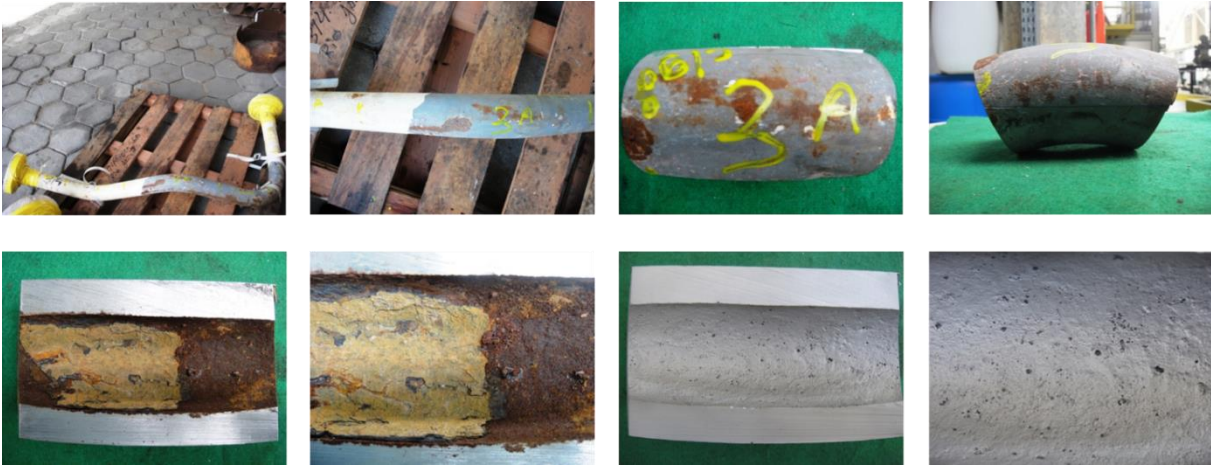
Sugere-se que a taxa de corrosão uniforme foi muito baixa devido ao fluxo vertical descendente do gás no espaço anular do poço, onde não ocorre impingimento direto das gotículas de água arrastada em todas as regiões do aço. Observa-se na Figura 6 uma texturização da superfície do metal, indicando corrosão uniforme, de um trecho com mudança brusca de direção de fluxo de uma linha de *gas-lift* do conjunto Árvore de Natal Molhada (ANM) localizada entre a linha flexível e o revestimento do mesmo poço. Os resultados de avaliação da corrosão destas linhas não fazem parte do escopo deste artigo. Estão apresentadas as fotos somente com o objetivo comparar com o revestimento de produção, onde as condições de fluxo e os processos corrosivos são diferentes, embora sejam expostos ao mesmo gás eventualmente úmido.

Figura 6 – Imagens dos trechos das linhas do *gas-lift* do conjunto ANM como recebidas e após as etapas de seccionamento e limpeza da superfície interna por jateamento.

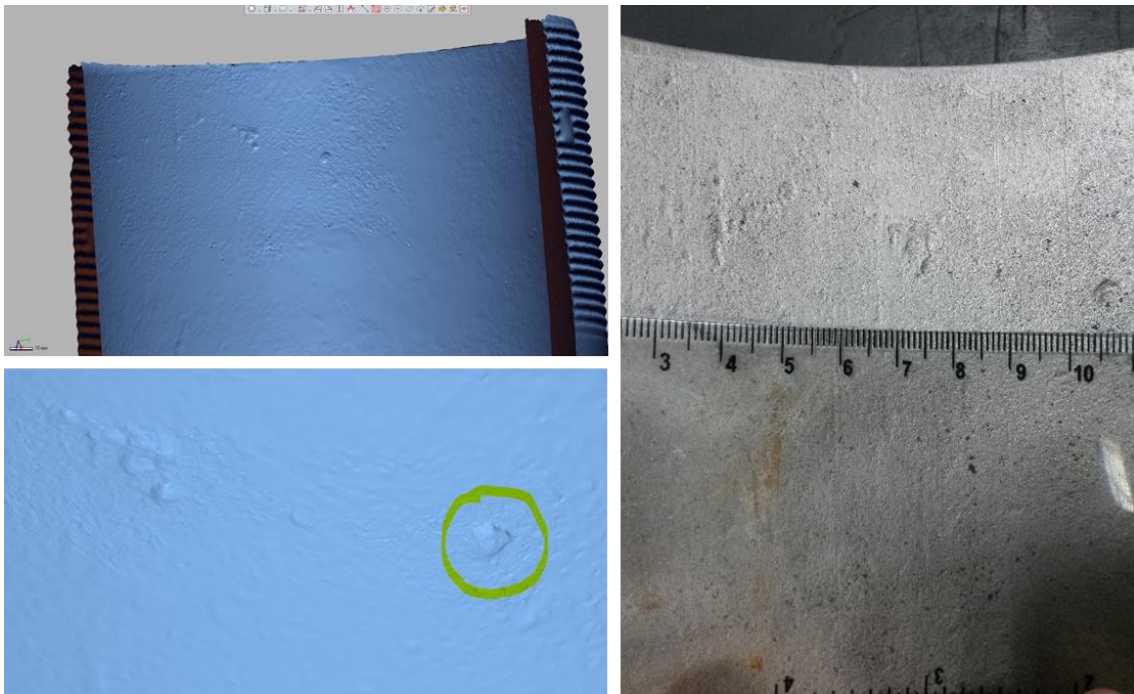
Sugere-se que durante a vida deste poço, esse fluxo de gotículas se direcionou eventualmente em alguma região específica do revestimento, causando o processo de corrosão localizada. Os alvéolos mais profundos encontrados foram de 1,2 mm no revestimento logo abaixo do suspensor (Figura 7) e de aproximadamente 1,0 mm no revestimento a 1000 metros de profundidade (Figura 8).

De acordo com os dados de profundidade de alvéolos medidos, estimou-se uma taxa de penetração (corrosão localizada) de até aproximadamente 0,1 mm/ano neste revestimento avaliado, considerando somente o tempo em que o poço operou com injeção de *gas-lift* e sem injeção de sequestrante de H_2S a base de triazina.

Figura 7 – Imagens do pite mais profundo observado no revestimento logo abaixo do suspensor

De modo a estender a vida de projeto de um revestimento de produção acima da VGL próxima ao fim, sugere-se utilizar plantas de desidratação com maior eficiência (e.g. planta por peneira molecular) ou injetar produtos químicos alcalinizantes ou inibidores de corrosão com o *gas-lift*. Alguns álcoois, como etanol ou etilenoglicol, são amplamente utilizados como inibidores de hidrato, mas também agem no sentido de atenuar a taxa de corrosão pelo CO₂ no aço carbono ou aço baixa liga.

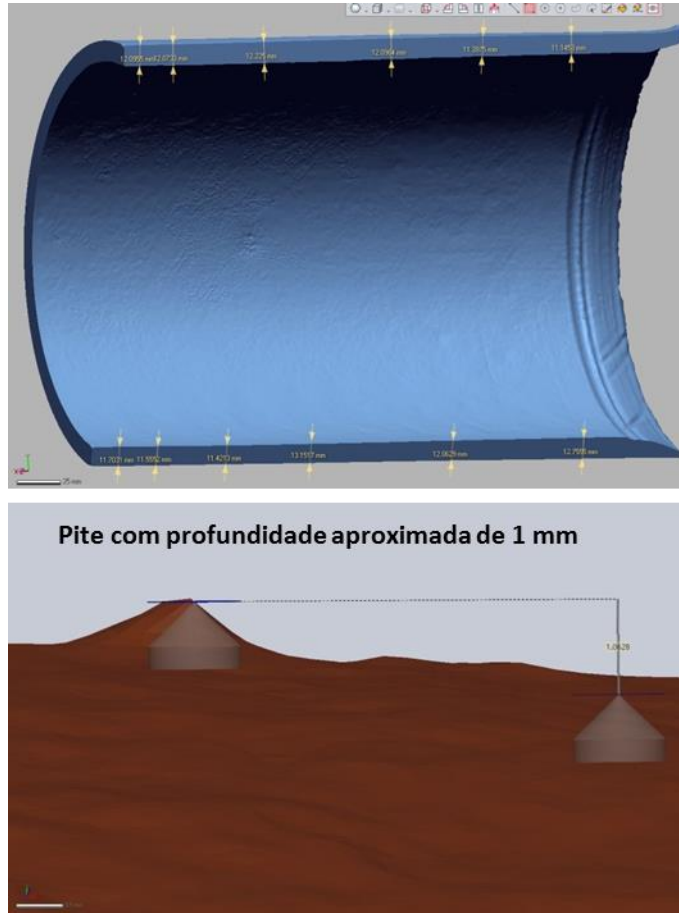
Observa-se que a profundidade do alvéolo e a taxa de penetração dos dois trechos retirados do revestimento são similares. Em elevadas profundidades se espera uma taxa de corrosão mais elevada, devido à maior temperatura, nos momentos em que existe água. Entretanto, a probabilidade (ou frequência) de haver água é menor, visto que retorna a se solubilizar na fase vapor à medida que a temperatura do gás se eleva em direção ao reservatório. Neste caso seria necessária uma grande ineficiência do sistema de desidratação para haver água no estado líquido em profundidade de 1000 m.

Figura 8 – Imagens do pite mais profundo observado no revestimento que estava a 1000 m de profundidade no poço.
