CORROSÃO DAS ESTRUTURAS PÓS RECUPERAÇÃO DA CATEDRAL METROPOLITANA DE NATAL: um estudo de caso

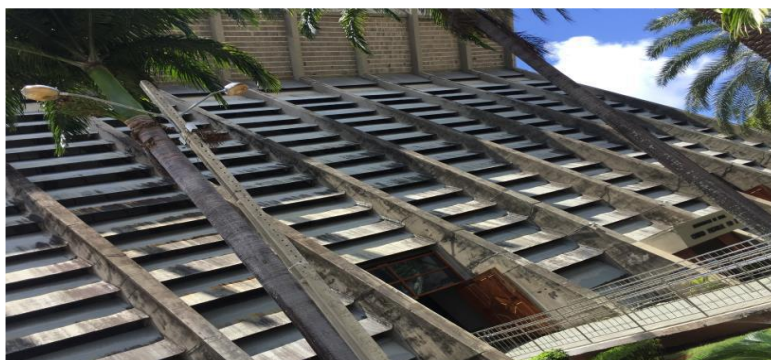
De acordo com a Figura 3, verificou-se a ausência da manutenção das placas de metal na parte posterior da Catedral e corrosão com perda de secção dos perfis metálicos de interligação entre as placas, dado que, as peças sofrem constante ação agressiva do meio ambiente e carecem da ausência de manutenções preventivas.

Figura 3 - Ausência de manutenção nas placas metálicas

Compreende-se como terapia de manutenção em relação às placas de metais localizadas na parte posterior, conforme observado, a realização de hidrojateamento de água para limpeza das placas. É necessário ainda, quanto a corrosão na estrutura de aço dos perfis metálicos, a execução de hidrojateamento de areia, com posterior aplicação de pintura anti-corrossiva de zinco.

Em contrapartida, como segunda solução proposta para evitar-se futuros problemas corrosivos, sugere-se a retirada e substituição das placas metálicas por outros materiais como o plástico ou a borracha. Este serviço deve-se proceder na inserção de placas com dimensões de 3,62m x 0,82m, totalizando uma área total unitária de 2,95m², com abertura inclinada entre elas de 42 cm, e a disposição de um total de 155 placas.

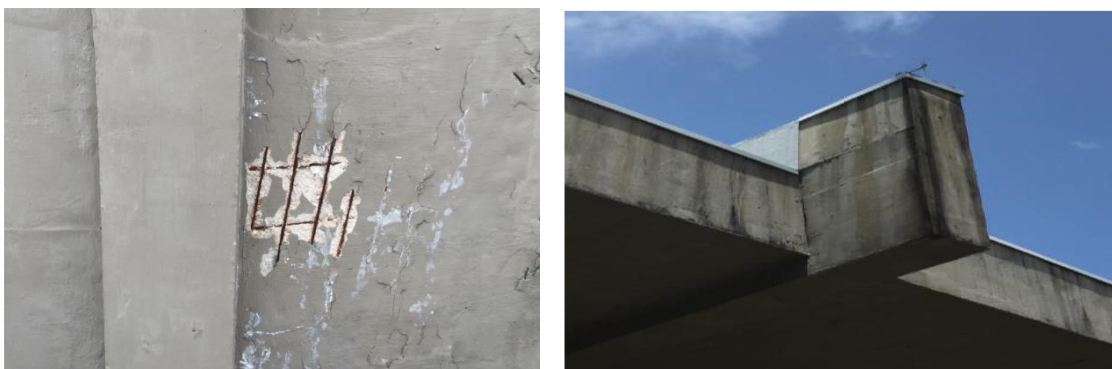
Na parte externa da catedral a laje de fundo da fachada principal, observou-se perda significativa das seções, devido a insuficiência da espessura do revestimento, uma vez que, a introdução de classes de agressividades do ambiente, entrou em vigor a partir da NBR 6118 (2003), conforme mostra a Figura 1 e 2 abaixo. Além disso, verificou-se a constante ação da frente de carbonatação e agentes agressivos externos do meio por ausência das pingadeiras na borda da laje superior de fundo resultando na percolação da água e conseqüentemente, diminuição do pH do concreto e redução da proteção das armaduras (despassivação).

Figura 1 e 2 - Corrosão linear na laje de fundo e ausência de pingadeiras na viga protendida.

Diante do intenso desgaste das armaduras com corrosão na laje de fundo, deve-se em primeiro lugar realizar a remoção do concreto desagregado com liberação das armaduras com corrosão. Em seguida, recomenda-se realizar o hidrojateamento de areia para limpeza das armaduras e a aplicação de uma pintura anti-corrosiva de zinco nas armaduras antigas, para assim, aplicar-se camadas de concreto projetado de 3 cm de espessura e de argamassa polimérica de 1 cm. Estes dois últimos serviços especificados visam propiciar um aumento de durabilidade das estruturas de concreto armado, em função do pequeno recobrimento existente das armaduras. Ainda associado ao fato, propõe-se a instalação de pingadeiras na fachada das jardineiras garantindo a proteção da laje, protegendo-a da percolação da ação da água derivadas das chuvas, e consequentemente, das infiltrações.

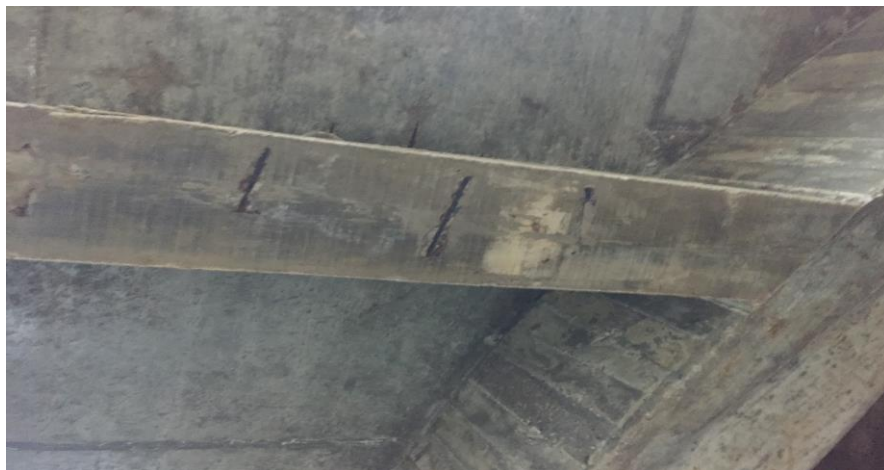
Foram ainda constatadas manifestações patológicas corrosivas aparente nas peças estruturais do subsolo (pilares, lajes e vigas) conforme figura 4, em função do pequeno recobrimento adotado na época ou por falha de execução, uma vez que a ação de íons cloreto e da carbonatação tem menor incidência devido a inferior exposição à ação ambiental externa. Além disso, observou-se a ausência de juntas de dilatação em alguns pilares do subsolo.

Figura 4 – Corrosão nas peças internas da Catedral.

Para a estrutura da parte interna da Catedral Metropolitana no subsolo recomenda-se executar uma nova camada com aplicação de graute. É necessário ainda, em alguns pilares locados no subsolo a limpeza e a inserção de juntas de dilatação com introdução de elastômeros.
