Trabalho apresentado durante o INTERCORR 2018, em São Paulo, no mês de maio de 2018.

## **Termografia Aplicada na Manutenção Preditiva de Retificadores de Proteção Catódica – Estudo de Caso**

Rodrigo M.S. Soares<sup>a</sup>, André L.O. Silva<sup>b</sup>, Mário C.M.F. Souza<sup>c</sup>  
Henrique K. Miyamoto<sup>d</sup>, Márcio Z. Fortes<sup>e</sup>, Vitor H. Ferreira<sup>f</sup>.

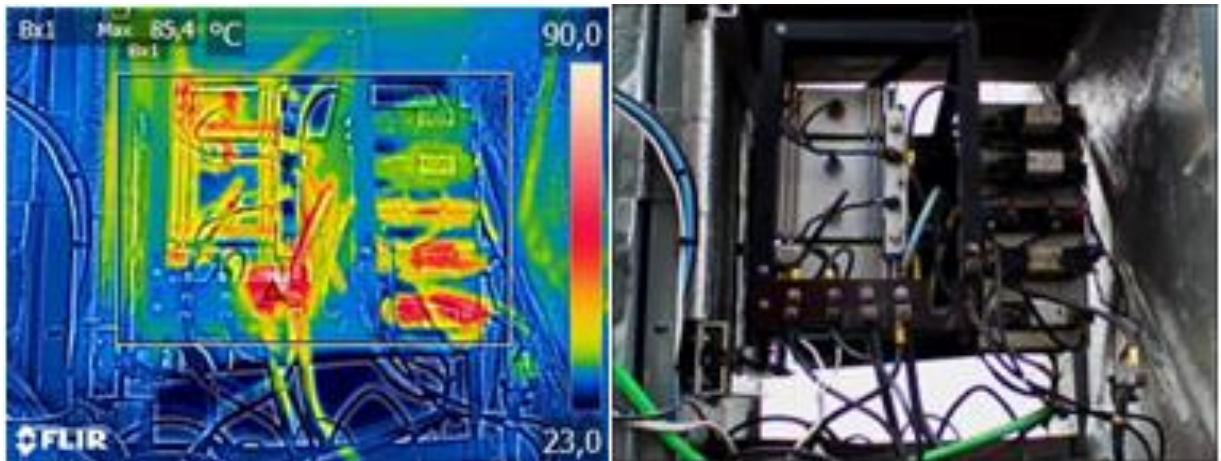
Com  $\Delta T$  de 129,5 °C, o retificador 64 foi escolhido para estudo de caso e manutenção corretiva. Segue na Figura 2 e Figura 3 a imagem térmica deste equipamento, antes da intervenção corretiva. Observa-se que existem dois lados para acesso, definidos como lado A e lado B. No Lado A ficam as proteções e conexões elétricas. No lado B, ficam as conexões do TAP e painel de medidas elétricas. Estas imagens foram realizadas no dia 01 de junho de 2017 e a temperatura ambiente máxima e mínima para o dia, segundo o site AccuWeather (10), foi respectivamente de 30 °C e 19 °C.

Figura 2 – Imagem térmica retificador 64 – Lado A

Foram identificados 5 elementos com pontos quentes no retificador 64, de acordo com a Tabela 3:

Elemento	Lado	Máx. Temp. (°C)	$\Delta T$ (°C)
Terminal de Conexão	A	85,4	55,4
Fusível	A	73,8	43,8
Shunt	A	61,1	31,1
TAP Grosso	B	158,2	128,2
TAP Fino	B	131,2	101,2

Elemento	Lado	Antes da manut. Temp. Máxima (°C)	Temp. Amb. 30°C $\Delta T$ (°C)	Após a manut. Temp. Máxima (°C)	Temp. Amb. 30°C $\Delta T$ (°C)	Ação corretiva efetuada
Terminal de Conexão	A	85,4	55,4	37,8	7,8	Troca do elemento isolador e reaperto das conexões.
Fusível	A	73,8	43,8	43,2	13,2	Reaperto das conexões.
Shunt	A	61,1	31,1	33,7	3,7	Reaperto das conexões.
TAP Grosso	B	158,2	128,2	41,9	11,9	Troca de parafusos e conexões oxidadas.
TAP Fino	B	131,2	101,2	30,1	0,1	Troca de parafusos e conexões oxidadas.

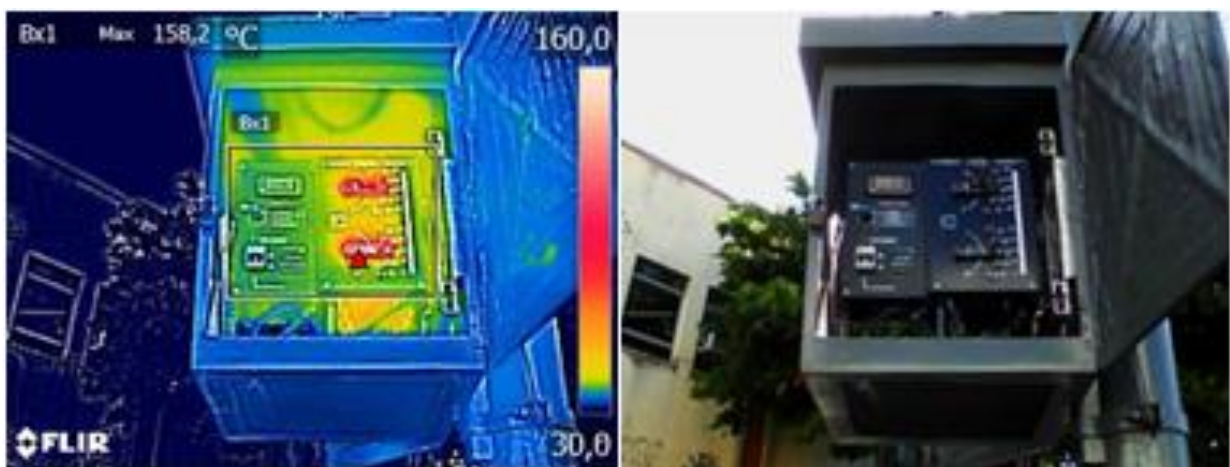
Figura 3 – Imagem térmica retificador 64 – Lado B

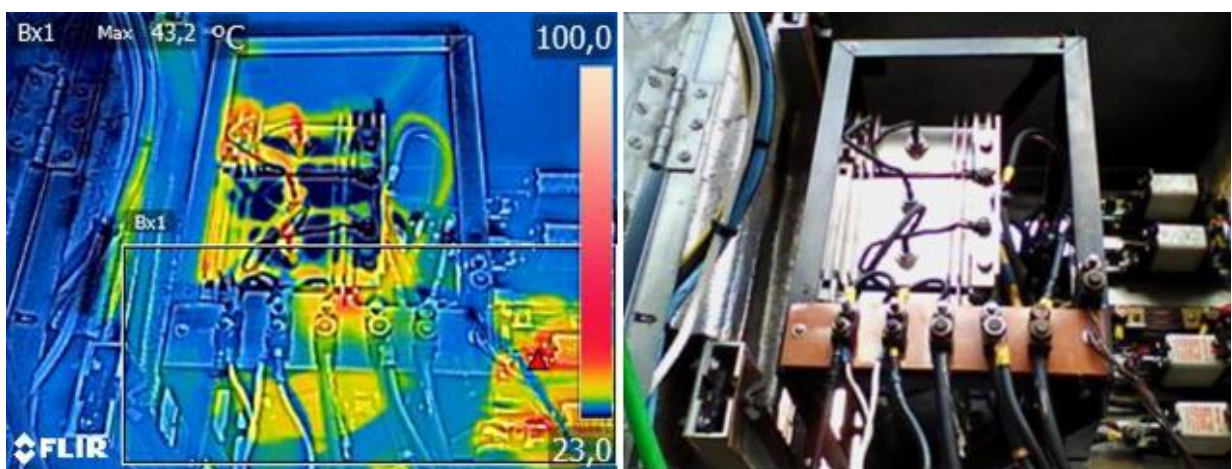
Segue na figura 4 e figura 5 a imagem térmica do equipamento após as intervenções realizadas:

Figura 4 – Imagem térmica retificador 64, após a intervenção – Lado A

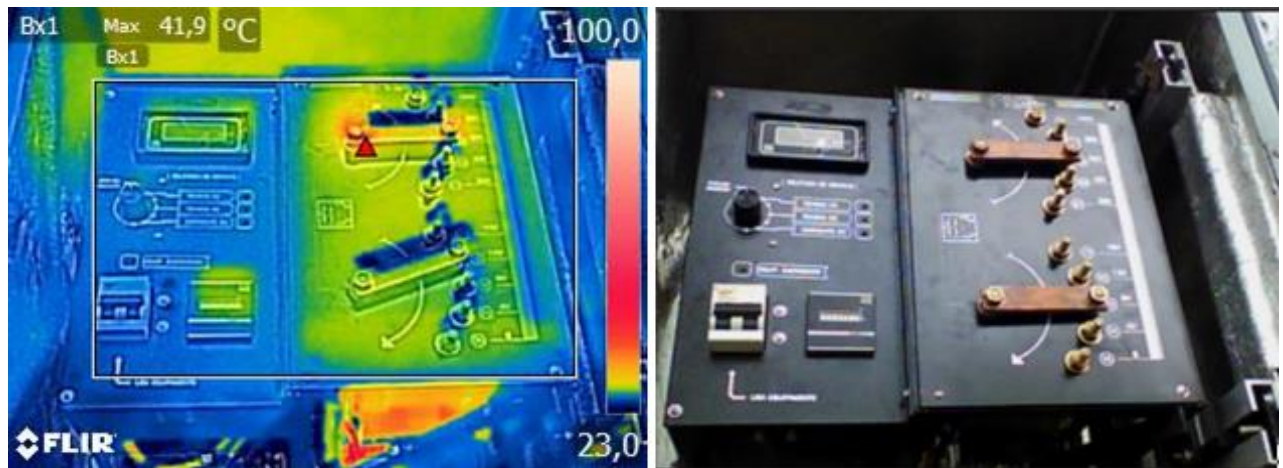
Figura 5 – Imagem térmica retificador 64, após a intervenção – Lado B
