Trabalho apresentado durante o INTERCORR 2018, em São Paulo, no mês de maio de 2018.

Avaliação de camada de galvanização sobre ímãs de Nd-Fe-B usados para levitação magnética

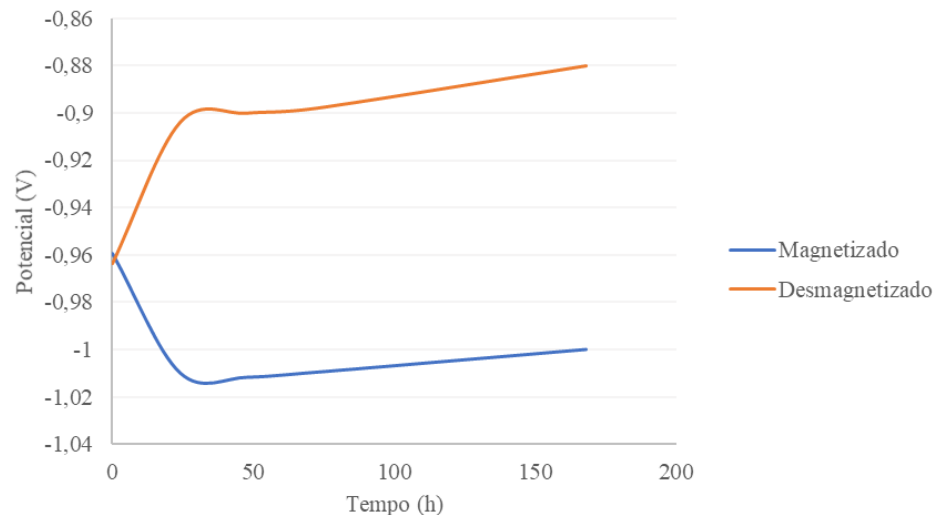
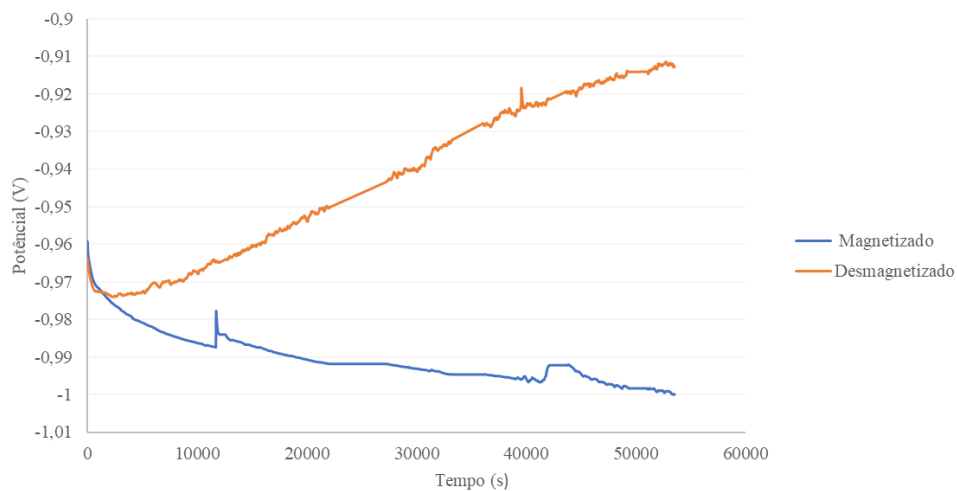
Figura 2 – Monitoramento do potencial dos ímãs magnetizado e desmagnetizado; (a) 1 semana (b) 18 h

A Figura 2a apresenta a variação do potencial dos ímãs magnetizado e desmagnetizado, monitorado por uma semana. A Figura 2b mostra o período inicial deste ensaio, com 18h, de forma a visualizar a variação que ocorre nos primeiros estágios de imersão.

Foi possível observar que ambos os ímãs possuem potencial entre -1,0 V e -0,9 V, correspondente ao zinco presente na superfície. O ímã desmagnetizado apresentou comportamento contrário ao magnetizado, com variação do potencial em sentido anódico nas primeiras horas. Apesar da atmosfera inerte aplicada ao forno usado para desmagnetização, esse aumento do potencial pode estar relacionado à formação de alguma camada de óxido na superfície metálica.

A partir da Figura 2b é possível observar que ambos os ímãs começam a diminuir a taxa de aumento do potencial, parecendo ficar constantes e ainda protegidos,

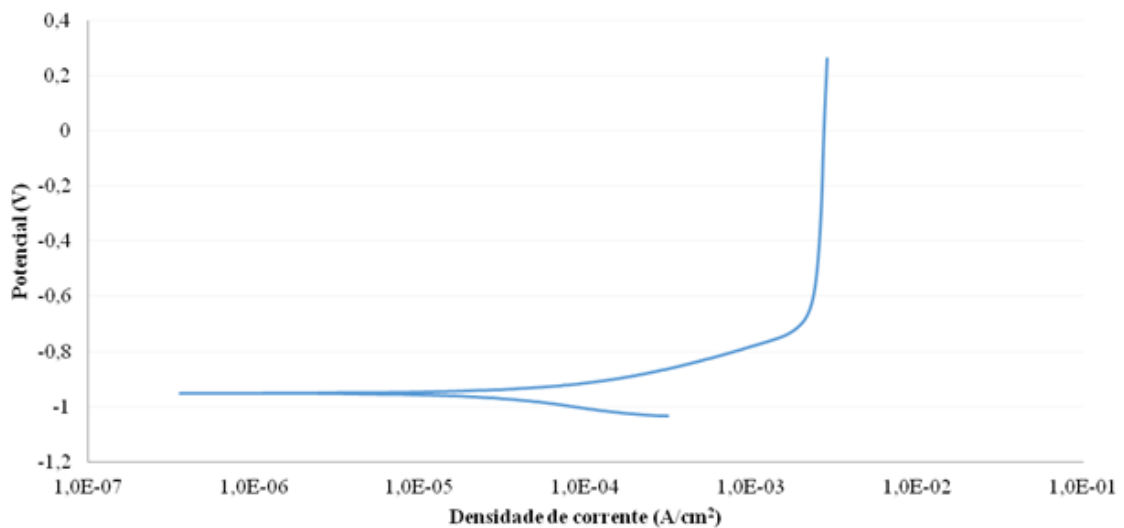
Figura 3 – Polarização anódica do ímã desmagnetizado

Na Figura 3 está apresentado o resultado do ensaio de polarização anódica. É possível observar a densidade de corrente limite na ordem de 10^{-3} , devido à formação de óxido sobre a liga.

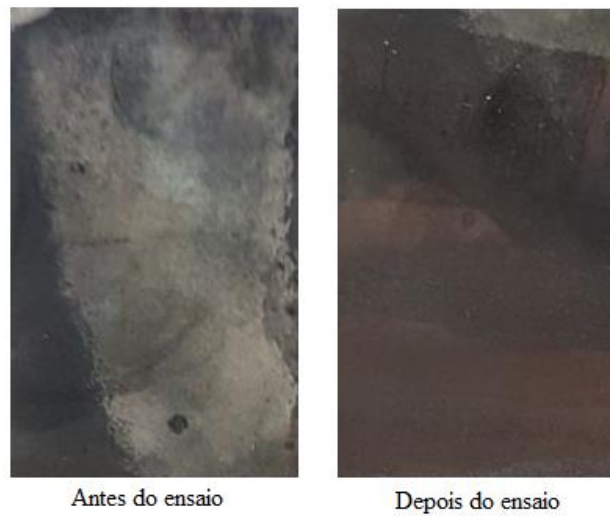
Figura 4 – Resultado do teste de uniformidade antes e depois do ensaio

A uniformidade do revestimento foi medida através da norma ABNT NBR 7400, sendo parte do ímã imerso em solução saturada de cobre e 4 lados do ímã, em formato de paralelepípedo, foram analisados, para fazer uma comparação dos depósitos de cobre em cada lado e analisar uniformidade do revestimento. A Figura 4 mostra como a superfície do ímã se encontrava antes e depois do ensaio. Depósito de cobre não foi observado até a sexta imersão, e portanto, foi possível concluir que, de acordo com a norma, o revestimento é uniforme.

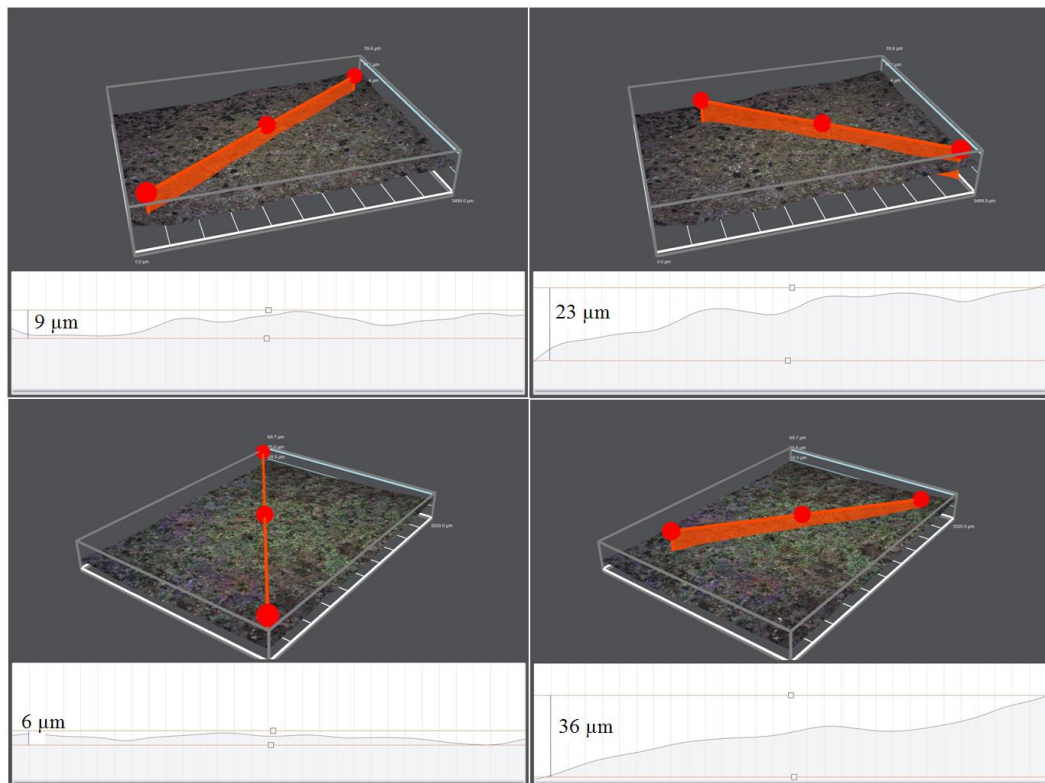
Figura 5 – Microscopia do ímã com análise de uniformidade do revestimento

A Figura 5 mostra algumas microscopias realizadas sobre a superfície do ímã, com a medida de altura de picos encontrados no revestimento. Alguns dos picos observados no microscópio possuem altura com aproximadamente 50% do valor da espessura medida e calculada anteriormente, podendo indicar uma camada de revestimento não uniforme, contradizendo o resultado obtido anteriormente. Uma explicação para o aparecimento dos picos é a de possível porosidade formada na superfície após a desmagnetização do ímã.

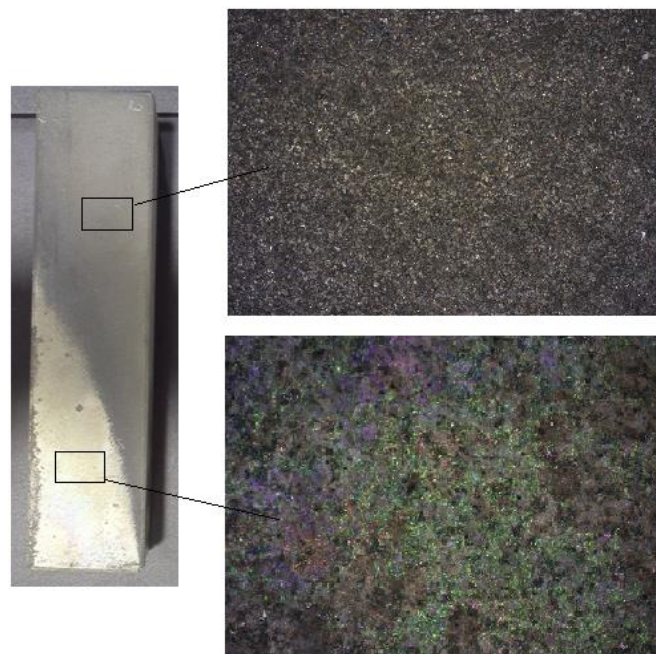
Figura 6 – Microscopia de diferentes áreas do revestimento

Na Figura 6 é possível observar que há uma área escurecida do ímã, mostrando oxidação de parte da superfície devido à desmagnetização. A microscopia mostra diferença de cor e brilho nas duas partes da superfície.
