# Análise de Falha de Tubos de Aço Carbono ASTM A – 178 Gr Utilizados em Feixes Tubulares

Moreto, J. A<sup>1</sup>\*, Bose Filho, W. W<sup>2</sup>, Spinelli, D<sup>3</sup>, Ruchert, C. O. F. T<sup>4</sup>.

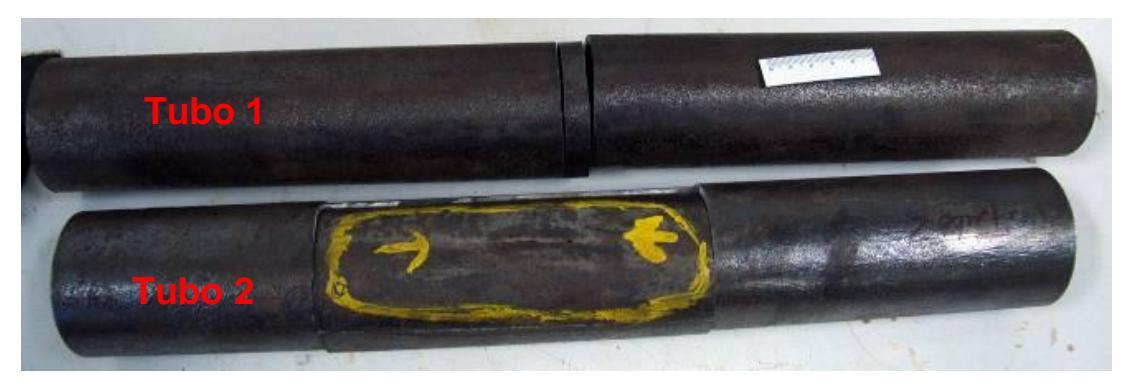
Foram realizados registros fotográficos durante a parada da caldeira para manutenção, onde foram observados vários pontos de vazamento. Foram também realizados registros fotográficos com intuito de evidenciar a integridade do tubo e mostrar as possíveis causas da falha. A Figura 1 apresenta dois tubos falhados como recebidos que foram utilizados nesta análise. As setas e o círculo amarelo mostram a região da trinca passante no tubo 2 no sentido longitudinal.

**Figura 1.** Imagem onde mostram os dois pedaços de tubos como recebidos e sendo preparados para análise. As setas e o circulo amarelo mostram a região da trinca passante no sentido longidudinal.

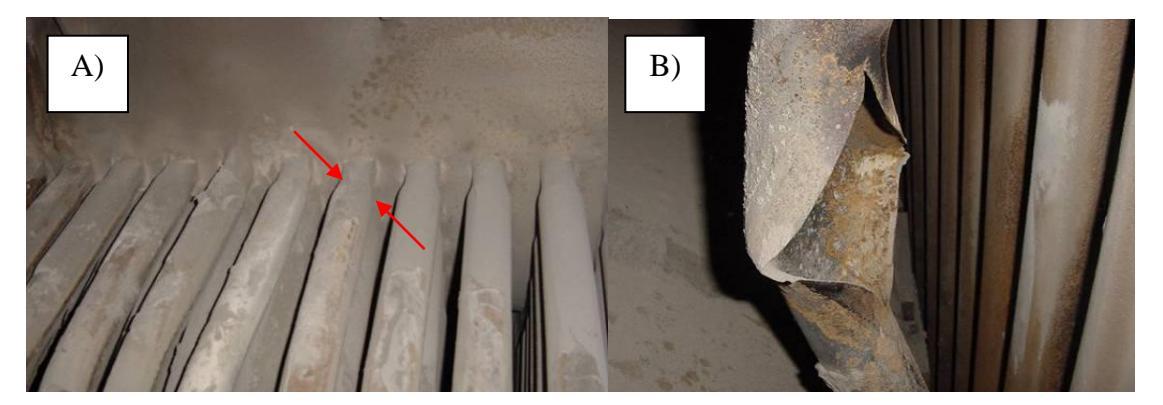
A **Figura 2** mostra o feixe de tubos na região de ligação com o balão da caldeira. É possível notar uma diminuição da parede dos tubos na interface tubo/balão, seta vermelha.

**Figura 2** – (A) Imagem d o feixe de tubos na região de ligação com o balão da caldeira e (B) imagem em maior aumento do tubo fraturado.

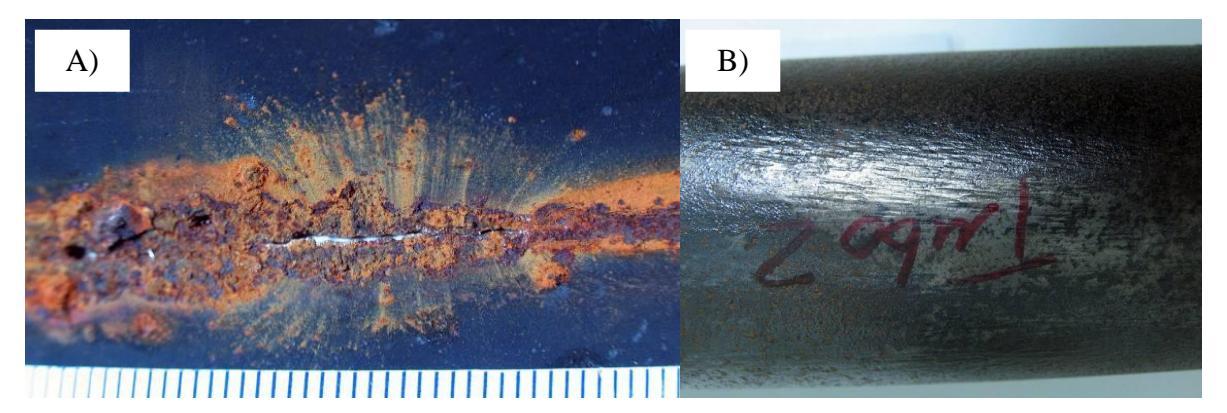
A **Figura 3A** mostra detalhe da trinca vista na parede interna do tubo 2. Nota-se uma intensa oxidação em torno da região da trinca e linhas de fluxo oxidadas na orientação radial, seta azul, proveniente possivelmente de escape de gases a alta pressão. Não foi observada na parede interna do tubo nenhuma incrustação proveniente de deficiência do tratamento da água. A **Figura 3B** apresenta as linhas de fluxo de desgaste erosivo muito possivelmente

provocado pelo fluxo de vapor incidindo na superfície do tubo e conseqüentemente provocando um desgaste pelo mecanismo de erosão, na parede externa do tubo.

Figura 3 – Imagem mostrando detalhe da trinca vista na parede interna do tubo 2.

- O tubo 2 (trincado) falhou por dois mecanismos: Erosão por partículas e pelo processo de desgaste por jato de vapor a alta temperatura e velocidade evidenciado pelas linhas de fluxo típicas deste processo de desgaste, ocasionando uma grande perda de parede e conseqüentemente a ruptura por não suportar a pressão interna. A erosão por colisão de líquidos em tubos ocorre quando a velocidade do fluxo excede 2.1 m/s.

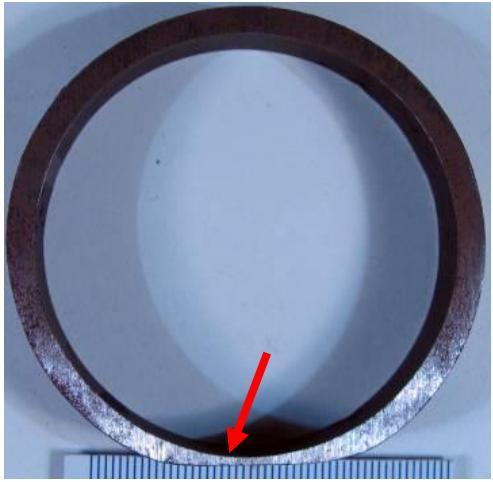
A **Figura 4** mostra a seção radial do tubo 1, evidenciando a região onde ocorreu a perda localizada da parede, seta vermelha. Apesar do tubo 1 possuir um acentuado desgaste na parede externa não foram visualizados linhas de fluxo que pudesse caracterizar a ocorrência de desgaste erosivo por vapor portanto sendo possivelmente devido ao impacto de partículas abrasivas sólidas.

**Figura 4** – Seção radial do tubo 1, evidenciando a região onde ocorreu a perda localizada de parede, seta vermelha.

- O tubo 1 não falhou por superaquecimento e sim por perda de espessura localizada da parede proveniente de um processo abrasivo/corrosivo no lado externo pelo impacto de partículas sólidas.

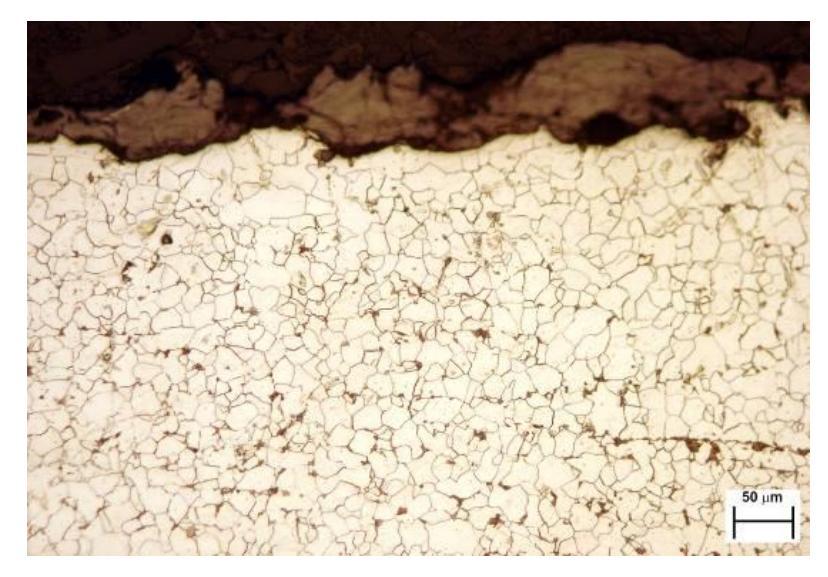
As amostras selecionadas para a análise metalográfica foram retiradas dos tubos 1 e 2. O preparo da superfície da amostra para observação por microscopia ótica foi realizado de acordo com a Norma ASTM E3-95. O ataque químico utilizado foi Nital 2%. A Figura 5 apresenta uma fotomicrografia do tubo 1 na orientação transversal localizado distante da região onde ocorreu a perda da parede externa. Nota-se uma microestrutura típica de aço comum de baixo carbono no estado recozido, constituída de uma matriz com grãos ferríticos equiaxiais e com poucas regiões perlíticas (áreas escuras). Um processo corrosivo é notável na superfície externa do tubo.

**Figura 5** - Fotomicrografia de uma amostra do tubo 1 na orientação transversal localizado distante da região onde ocorreu a perda da *parede externa*. Ataque Nital 2%. 200X.

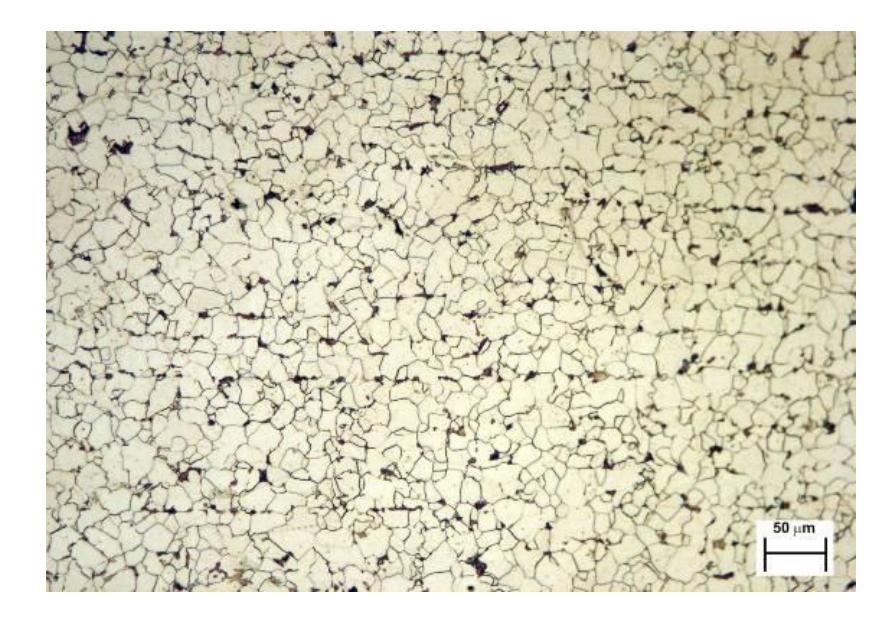
A **Figura 6** apresenta uma fotomicrografia de uma amostra do tubo 1 na orientação transversal localizado na região central da parede. Nota-se uma microestrutura típica de aço de baixo carbono composta por uma matriz ferrítica com regiões de perlita.

**Figura 6**– Fotomicrografia de uma amostra do tubo 1 na orientação transversal localizado na região central da parede. Ataque Nital 2%. Aumento 200X.

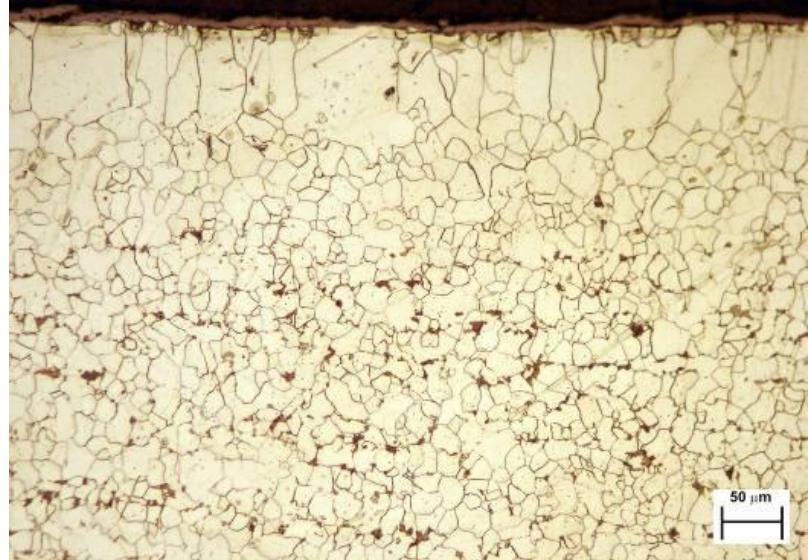
Na região da perda da parede interna nota-se uma microestrutura típica de aço baixo carbono composta por uma matriz ferrítica com regiões de perlita. É possível observar uma descarbonetação e crescimento dos grãos na superfície devido ao processo de fabricação do tubo, vide **Figura 7**.

**Figura 7** – Fotomicrografia de uma amostra do tubo 1 na orientação transversal localizado na região da perda da *parede interna*. Ataque Nital 2%. Aumento 200X.

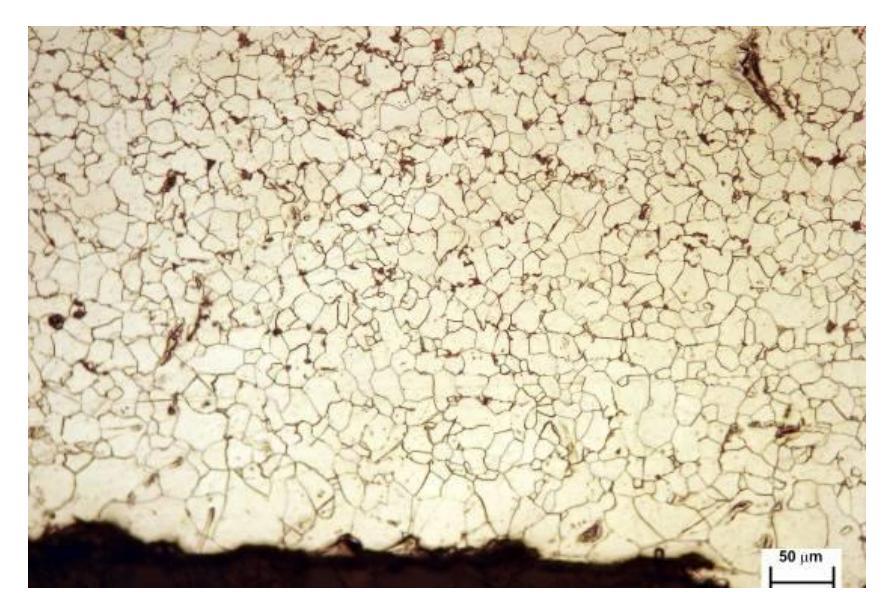
A **Figura 8** apresenta fotomicrografia de uma amostra do tubo 2 na orientação transversal localizado na região da perda da parede externa. Nota-se uma microestrutura típica de aço de baixo carbono composta por uma matriz ferrítica com regiões de perlita. Pode-se observar um discreto aumento dos grãos ferríticos na superfície externa (colisão de vapor em altas temperaturas).

**Figura 8** – Fotomicrografia de uma amostra do **tubo 2** na orientação transversal localizado na região da perda da parede externa. Ataque Nital 2%. Aumento 200X.

- É possível observar ao longo de toda a parede interna dos tubos analisados uma descarbonetação e crescimento dos grãos ferríticos inerente ao processo de fabricação do tubo. Não foi verificada descarbonetação na superfície da parede externa dos tubos 1. No tubo 2 foi observado ligeira descarbonetação na parede externa possivelmente devido a colisão de vapor em altas temperaturas.

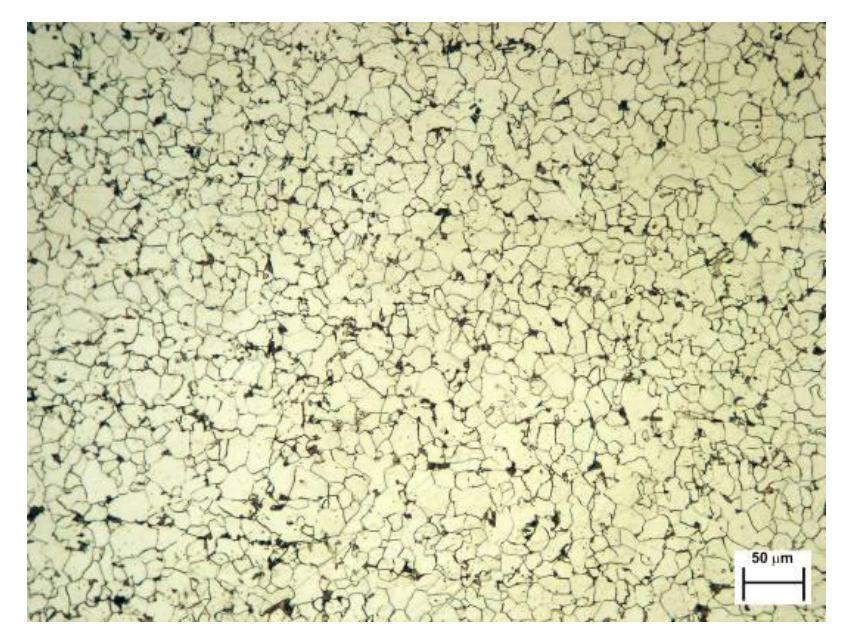
A **Figura 9** apresenta fotomicrografia de uma amostra do tubo 2 na orientação transversal localizado na região central da parede. A microestrutura revelada é típica de aço de baixo carbono constituída por uma matriz ferrítica com regiões de perlita.

**Figura 9** – Fotomicrografia de uma amostra do tubo 2 na orientação transversal localizado na região central da parede. Ataque Nital 2%. Aumento 200X.

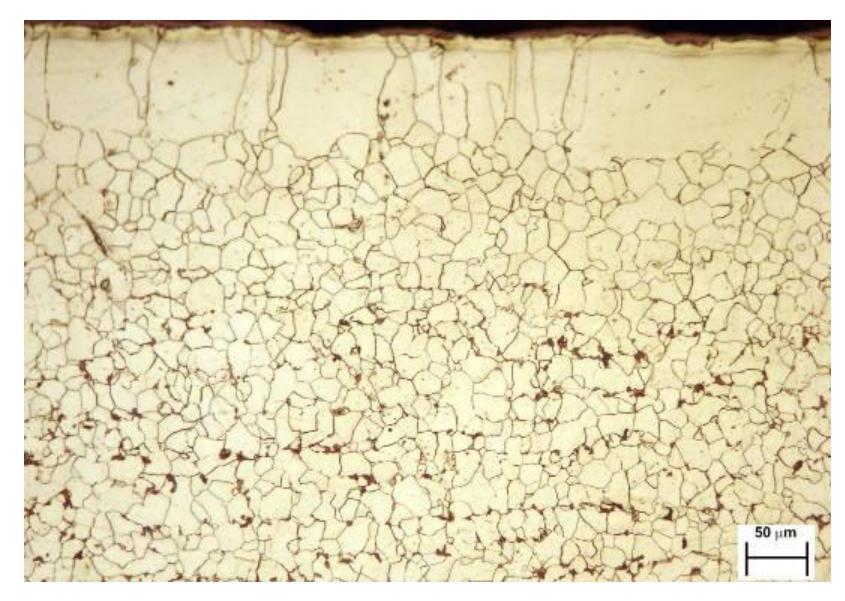
A **Figura 10** apresenta fotomicrografia de uma amostra do tubo 2 na orientação transversal localizado na região da perda da parede interna. A microestrutura revelada é típica de aço de baixo carbono constituída por uma matriz ferrítica com regiões de perlita. É possível observar uma descarbonetação e crescimentos dos grãos na superfície.

**Figura 10 -** Fotomicrografia de uma amostra do tubo 2 na orientação transversal localizado na região da perda da parede interna. Ataque Nital 2%. Aumento 200X.

As microestruturas de ambos os tubos analisados são similares e típicas de aço de baixo carbono, constituída por uma matriz de grãos ferríticos e poucas regiões de perlita. Nota-se claramente a existência de um processo intenso de descarbonetação na superfície da parede interna dos tubos analisados, com crescimento de grãos e ausência quase total do microconstituinte perlita.

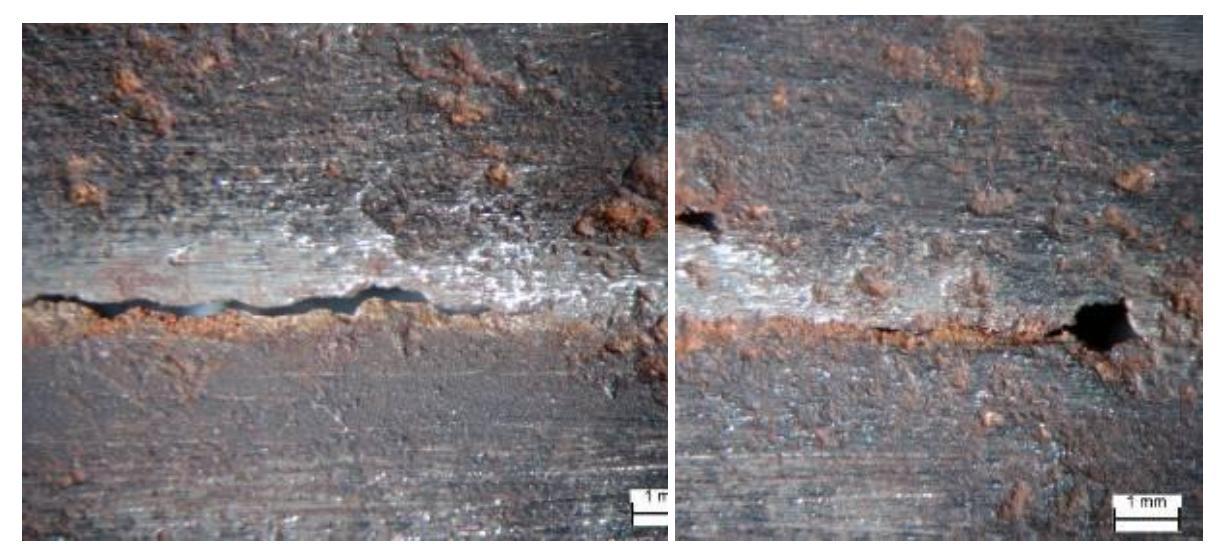
A **Figura 11** apresenta imagem realizada em estereomicroscópio. É possível observar o detalhe da trinca na parede externa do tubo 2. Nota-se uma intensa oxidação na região da trinca e linhas de fluxo oxidadas na direção radial, proveniente possivelmente do escape de gases a alta pressão. Não foi observado na parede interna do tubo a existência de incrustações sólidas proveniente de tratamento inadequado de água.

**Figura 11** – Imagem realizada em estereomicroscópio onde mostra detalhe da trinca vista na parede externa do tubo 2.
