Corrosão & Proteção

Ano 22 | nº 83, abril 2026

PASSIVAÇÃO E CORROSÃO DE ARMADURAS DE AÇO CARBONO EM MATRIZ DE CIMENTO BELÍTICO-SULFOALUMINOSO CONTENDO CLORETOS

DISTINTAS FORMAS DE CORROSÃO DAS ARMADURAS DE ESTRUTURAS EM CONCRETO ARMADO: UMA REVISÃO

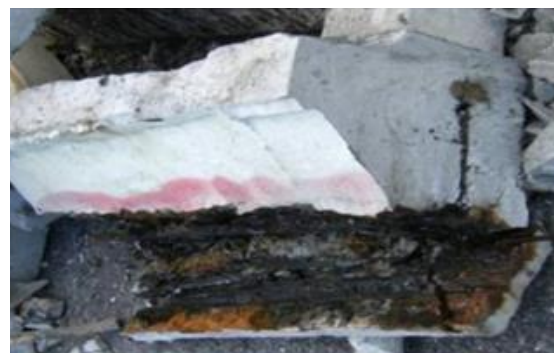
Figura 3 - Ferrugem negra em viga de borda. Fonte: (11)

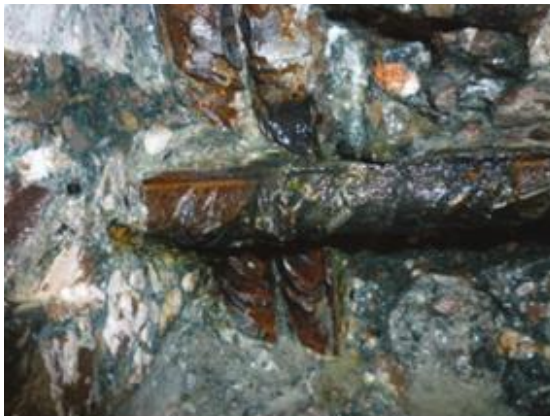
Figura 5 - Corrosão negra. Fonte: (11)

converte a ferrugem negra em óxido férrico, ou pode simplesmente ser perdido na água do mar (Figura 5). Portanto, o período inicial após a ruptura do concreto pode ser crucial para que a presença de corrosão anaeróbia sejam identificados corretamente. (11)
