Trabalho apresentado durante o INTERCORR 2010, em Fortaleza/CE no mês de maio de 2010.

## **Integridade Dos Dutos: Pig De Limpeza X Corrosão Interna Em Dutos – Eficiência Aliada A Baixo Custo**

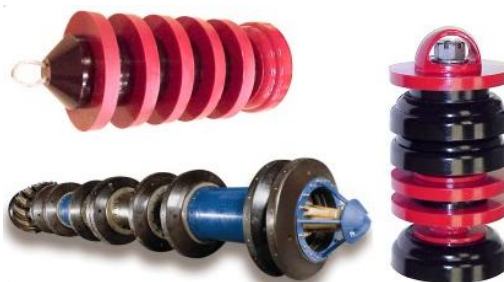
Pode ser de vários tipos (Figura 01), desde os mais simples, como os de espuma, flex pig, esferas, copo/disco, com escova, entre outros, usados para diversas finalidades como limpeza, separação de batelada, arraste de água, remoção de condensados, etc, até os mais complexos, como geométrico, MFL (magnetic flux leakage), entre outros, que fornecem informações sobre o estado do duto, como amassamentos, corrosões, detecção de vazamento, etc, e por isso, chamados de pigs inteligentes ou instrumentados.

Figura 01 – Alguns tipos de pig

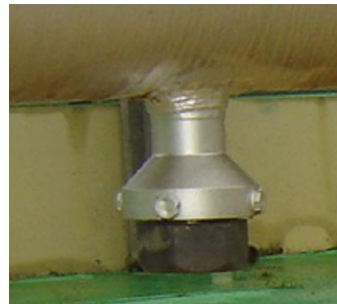
Para efeito de monitoração da corrosão interna, os cupons consistem de corpos de prova de aço carbono, instalados tangencialmente à parede interna do duto e exposto ao meio corrosivo (próprio fluido que está sendo transportado no duto) para a verificação de seu comportamento, e os provadores de corrosão são dispositivos nos quais são instalados os cupons (Figura 02.b).

Figura 02 b – Provador Hidráulico de Corrosão

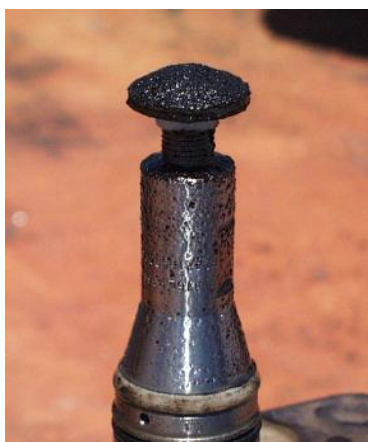
As amostras podem ser realizadas nos resíduos e/ou fluidos coletados sobre os cupons (Figura 04 a) durante a troca dos mesmos ou no canhão recebedor de pig (Figura 04 b).

Figura 04 a – Resíduo sobre o cupom

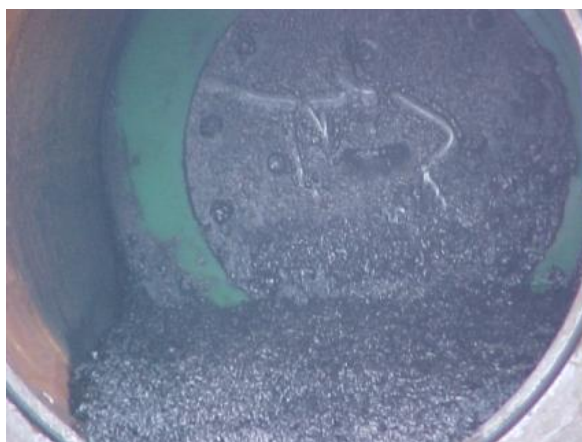
Figura 04 b – Resíduo no canhão recebedor de pig

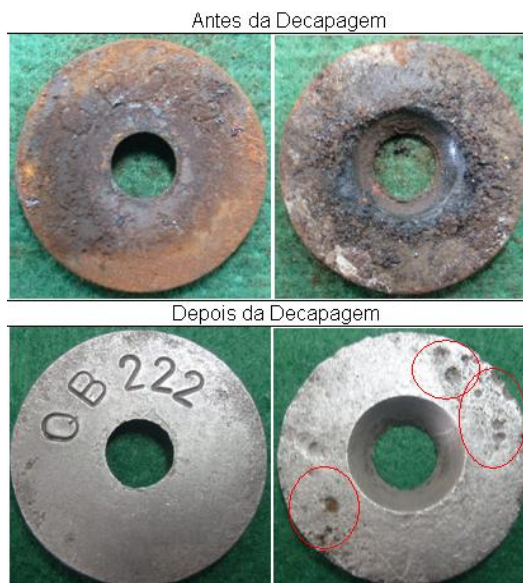
Figura 06a – data: 29/01/09

Observe que o cupom da Figura 06a, antes da decapagem, apresentou bastante resíduo aderido à superfície. Já os cupons das Figuras 06b e 06d não apresentaram nenhum resíduo aderido. O cupom da Figura 06c apresentou resíduo aderido, porém de forma menos intensa que o cupom retirado em 29/01/2009.

Após a decapagem, notou-se a presença de corrosão localizada tipo pite (marcações em vermelho) nos cupons das Figuras 06a e 06c.

A taxa de corrosão por pite determinado no cupom da Figura 06a foi de 2,265 mm/ano, classificando o potencial de corrosividade do meio como severo de acordo com a Tabela 01. Esse cupom, com espessura original de 3,2 mm, apresentou pite com profundidade máxima de 1,18 mm, conforme pode ser visto na Figura 08.

O cupom instalado em Julho de 2008 ficou exposto ao fluido por 6 meses (retirado em Janeiro/2009), onde, nesse período, ocorreram 4 passagens de pig de limpeza/arraste de água, conforme datas mostradas na tabela 05. Isso resulta em uma frequência média de 1 pig a cada 45 dias, reduzindo a taxa de corrosão em quase 30% (queda de 3,5x) quando comparada com a taxa determinada anteriormente (0,1705 mm/ano contra 0,5882 mm/ano), porém ainda em um nível de taxa de corrosão severa, conforme Tabela 01, além de apresentar resíduo fortemente aderido a superfície e presença de pites (Figura 06a).

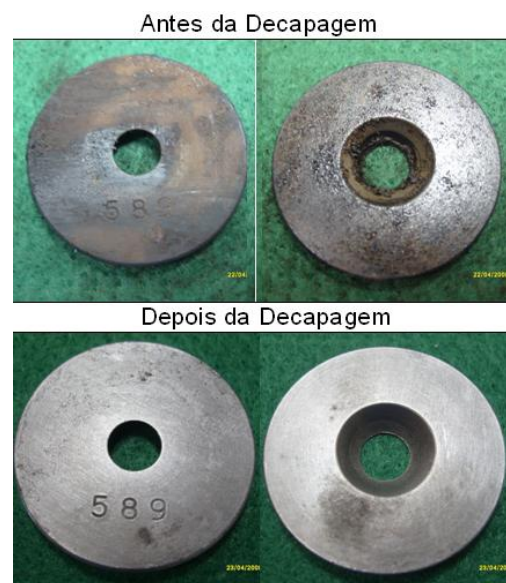
Figura 06b – data: 16/04/09

Já o cupom instalado em Janeiro de 2009 e retirado em Abril de 2009 ficou exposto ao meio por 45 dias, onde ocorreram 2 passagens de pig de limpeza, resultando em uma frequência de passagem de 1 pig de limpeza por mês. Essa frequência de passagem mensal reduziu 7x a taxa de corrosão quando comparada com a taxa determinada anteriormente (0,0235 mm/ano contra 0,1705 mm/ano), levando a uma taxa de corrosividade baixa, de acordo com a Tabela 01, e sem presença de pite e resíduo aderido a superfície do cupom (Figura 06b).

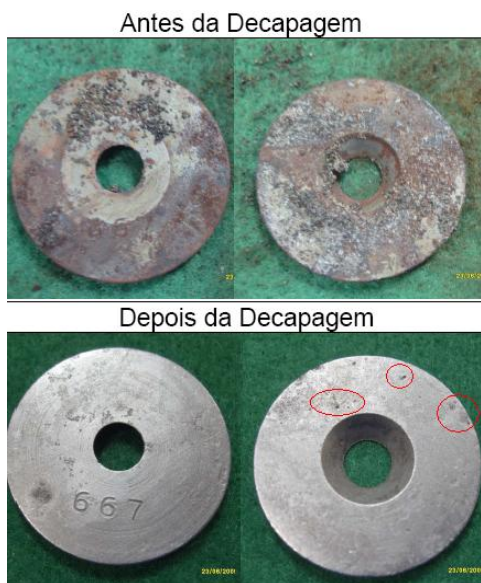
Figura 06c – data: 19/06/09

Com relação aos períodos de abril a junho de 2009 e de junho a agosto de 2009, 01 pig de limpeza foi passado em cada período no duto “A”, resultando em uma frequência de passagem de pig bimestral, dobrando a taxa de corrosão com relação à taxa determinada anteriormente (0,0484 mm/ano contra 0,0235 mm/ano), levando a uma taxa de corrosão moderada, conforme Tabela 01, e voltando a apresentar resíduo aderido a superfície e presença de corrosão localizada (vide Figura 06c).

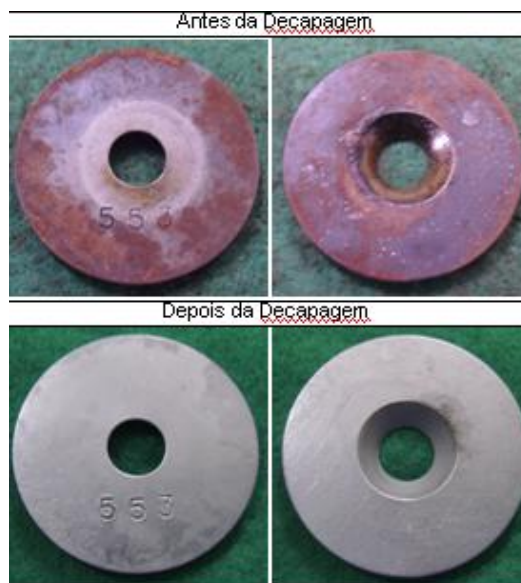
Figura 06d – data: 18/11/2009

E no período de agosto de 2009 a novembro de 2009, 05 pigs de limpeza foram passados, resultando em uma frequência de passagem de pig a cada 18 dias, reduzindo a taxa em mais de 6 vezes com relação à taxa determinada anteriormente (0,0147 mm/ano contra 0,0914 mm/ano), levando o potencial de corrosividade para a classificação baixa, de acordo com a Tabela 01, além de não permitir a deposição de compostos na superfície do cupom e consequentemente a formação de pites (Figura 06d).

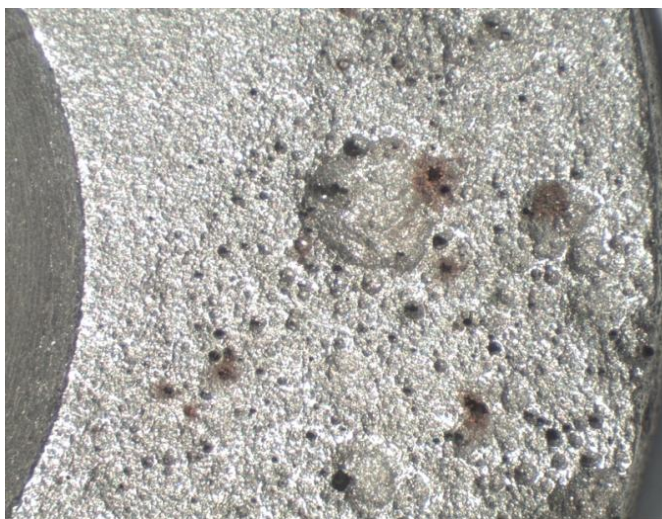
Com o auxílio de um estereoscópio, é possível ampliar e verificar os pites na superfície do cupom, conforme Figura 07.

Figura 07 – Pites presentes no cupom retirado em 29/01/2009 no duto “A”

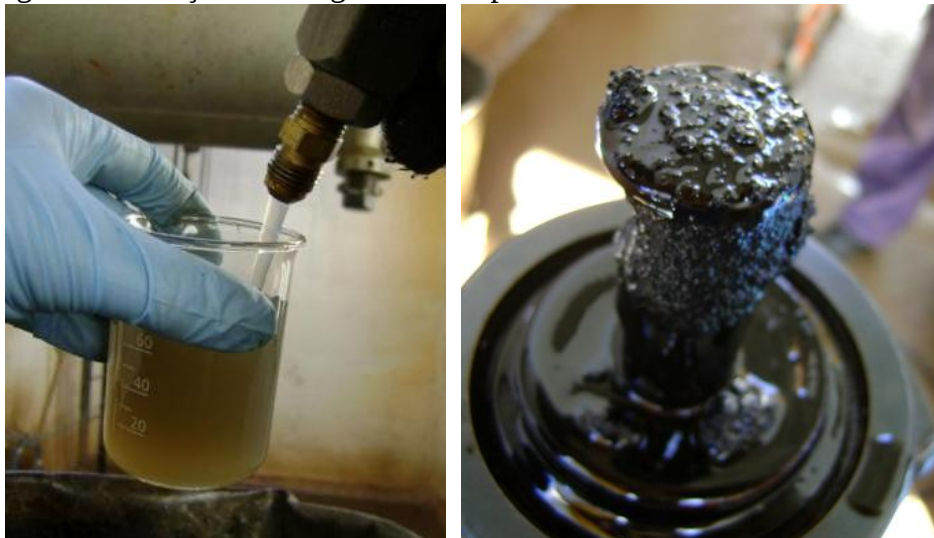
As análises químicas, microbiológicas e de campo realizadas sobre os fluidos e resíduos coletados durante a troca de cupom (Figura 09) ou após passagem de pig de limpeza/arraste de água (Figura 10) no duto “A” mostram um meio altamente corrosivo, principalmente quando é água de formação ou há água livre no petróleo.

Figura 09 – Coleta de fase aquosa e de resíduo realizadas na troca de cupom

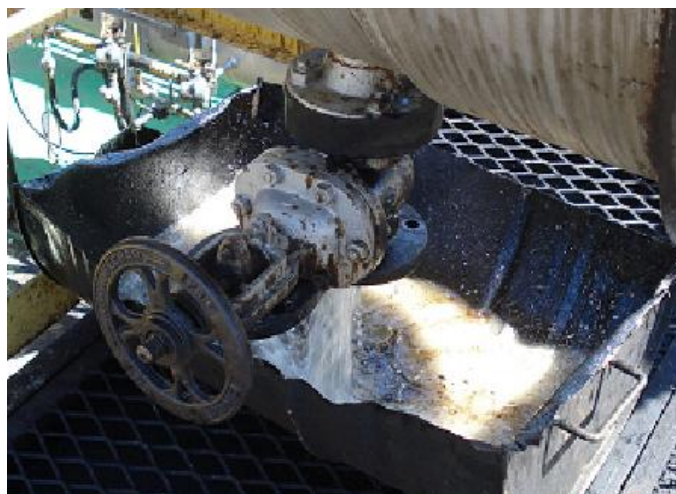
Figura 10 – Drenagem do canhão recebedor de pig após passagem de pig de arraste de água
