Trabalho apresentado durante o INTERCORR 2010, em Fortaleza/CE no mês de maio de 2010.

Avaliação Da Suscetibilidade À Corrosão Sob Tensão Da Junta Soldada De Liga De Níquel 182 Em Ambiente De Reator Nuclear

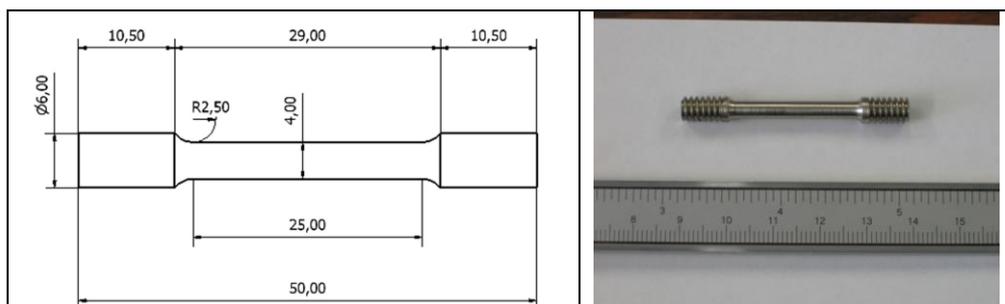
Figura 1 – Corpo de prova de tração utilizado nos ensaios de CST.

Os ensaios foram conduzidos em uma solução de composição química similar à de operação do circuito primário de um reator tipo PWR (água deionizada contendo 1000 ppm de boro, 1,5-2,0 ppm de lítio, < 5 ppb de oxigênio dissolvido e $25 \text{ cm}^3 \text{ H}_2/\text{kg H}_2\text{O}$) e em N_2 (meio neutro) à temperatura de 325°C , pressão do meio de 12,5 MPa. Efetuou-se a circulação do meio aquoso a uma vazão de aproximadamente 0,4 l/h. Os corpos de prova utilizados nos ensaios de CST foram usinados de acordo com a norma ASTM G49 (7) e são mostrados na Figura 1.

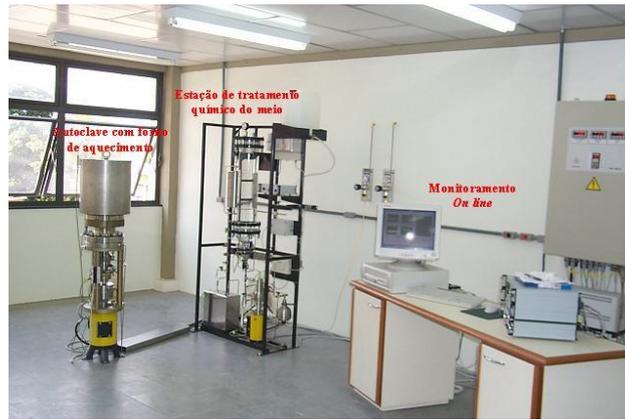
Figura 2 – Instalação para ensaios de corrosão sob tensão.

Os ensaios foram realizados em uma instalação projetada para avaliar a degradação de componentes de reatores nucleares tipo PWR em conformidade com normas estabelecidas pela ASTM, ISO e DIN. A instalação é composta por uma autoclave com um sistema de tração servohidráulico, controlado por deslocamento ou carga, e de um circuito hidráulico com um sistema de circulação do meio aquoso (8). O deslocamento é medido por um sensor de posição linear (*linear variable differential transformer - LVDT*) e a carga com uma célula de carga. A autoclave é aquecida externamente por um forno elétrico controlado continuamente por um sistema PID (Proporcional – Integral – Diferencial). Durante a execução dos ensaios são realizadas medições “on line” de carga, deslocamento, temperatura, pressão, condutividade e concentração de oxigênio. Um software de aplicação desenvolvido no ambiente LabVIEW[®] é responsável pela aquisição de dados e sua representação gráfica. A Figura 2 mostra a instalação de CST e a Tabela 5 descreve seus principais parâmetros técnicos.

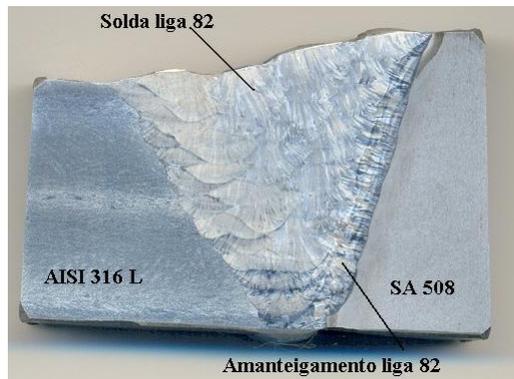
Figura 3 – Macrografia da junta soldada.

A macrografia da junta soldada é apresentada na Figura 3, onde se pode observar a distinção entre as regiões da solda dissimilar, região de amanteigamento liga 82, região da solda liga

182 e os metais de base ASTM A 508 e AISI 316L. Observa-se a orientação das dendritas evidenciando a direção de resfriamento máximo durante a soldagem.

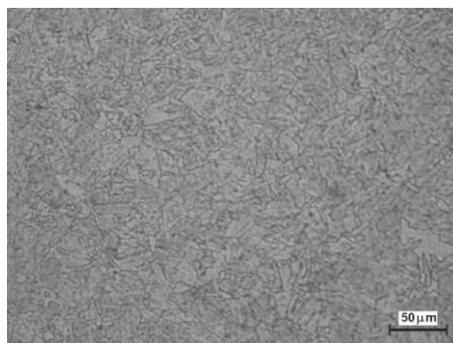
Figura 4 – Micrografias do aço de baixa liga ASTM A 508 grau 3 em região afastada da solda.

O metal base de aço de baixa liga tipo ASTM A-508 grau 3 (Figura 4) possui uma microestrutura composta de grãos de ferrita fina, equiaxiais e alongados, com finos carbonetos dispersos. A Figura 5 apresenta a micrografia do metal de base de aço inoxidável austenítico AISI 316L. A microestrutura consiste de grãos equiaxiais de austenita e de pequena quantidade de ferrita delta.

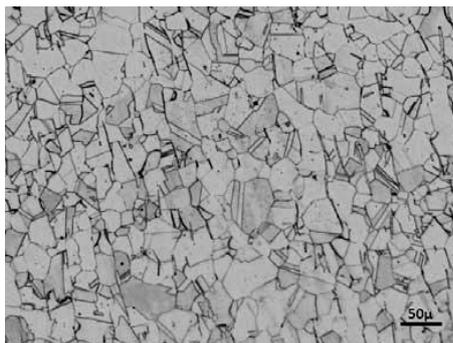
Figura 5 – Micrografia do aço inoxidável austenítico AISI 316L.

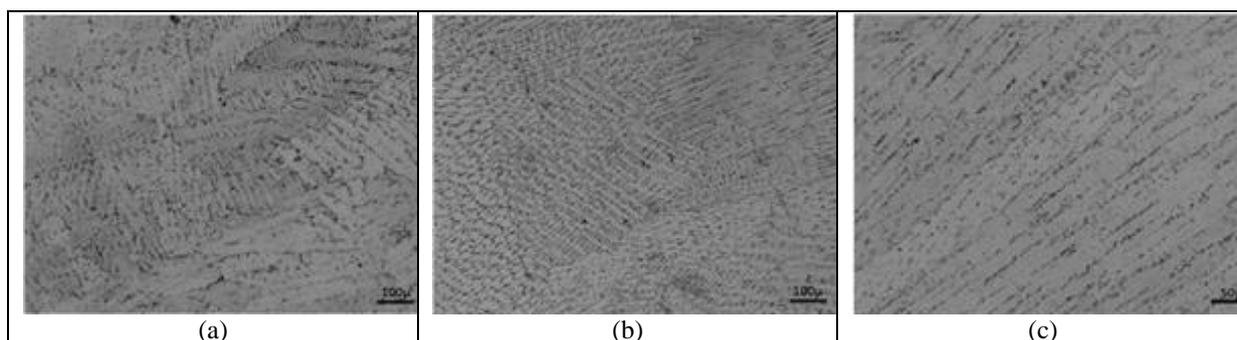
Figura 6 – (a) Amanteigamento, (b) Passe de Raiz, (c) Zona Fundida da junta soldada de liga de níquel 182.

As microestruturas das regiões do passe de raiz, zona fundida e amanteigamento são mostradas na Figura 6. Observa-se uma microestrutura completamente austenítica da zona fundida e do amanteigamento, uma vez que não sofrem transformações alotrópicas durante a operação de soldagem (9). Pode-se também observar uma microestrutura composta de dendritas com direção, espaçamento e tamanho variando para cada região e cuja orientação é definida pelo fluxo de calor gerado pela soldagem (10,11). Nota-se também a presença de precipitados tanto intra quanto interdendríticos.

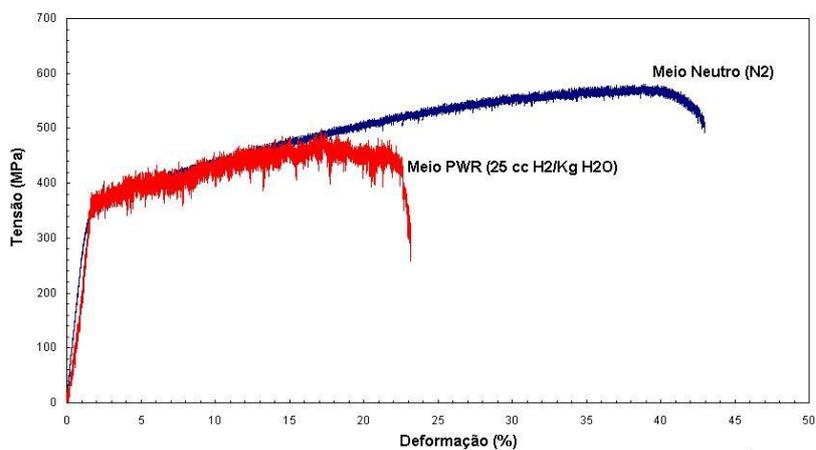
Figura 7 – Curva tensão x deformação obtidas nos ensaios de CST, com taxa de deformação lenta, da junta soldada de liga de níquel 182, na temperatura de 325°C em meio PWR e em meio neutro. Taxa de deformação: $3,0 \times 10^{-7} \text{ s}^{-1}$.

A Figura 7 e a Tabela 6 apresentam as curvas tensão versus deformação e as propriedades mecânicas, respectivamente, obtidas para a liga à base de níquel 182 nos ensaios ao nitrogênio (meio neutro) e no meio PWR. Os valores expressos nesta tabela referem-se a cada ensaio realizado. É evidente, nos resultados destes ensaios, a diferença na resposta do material quando exposto ao meio PWR e ao meio neutro: observa-se uma expressiva perda de ductilidade e redução da resistência mecânica do material.

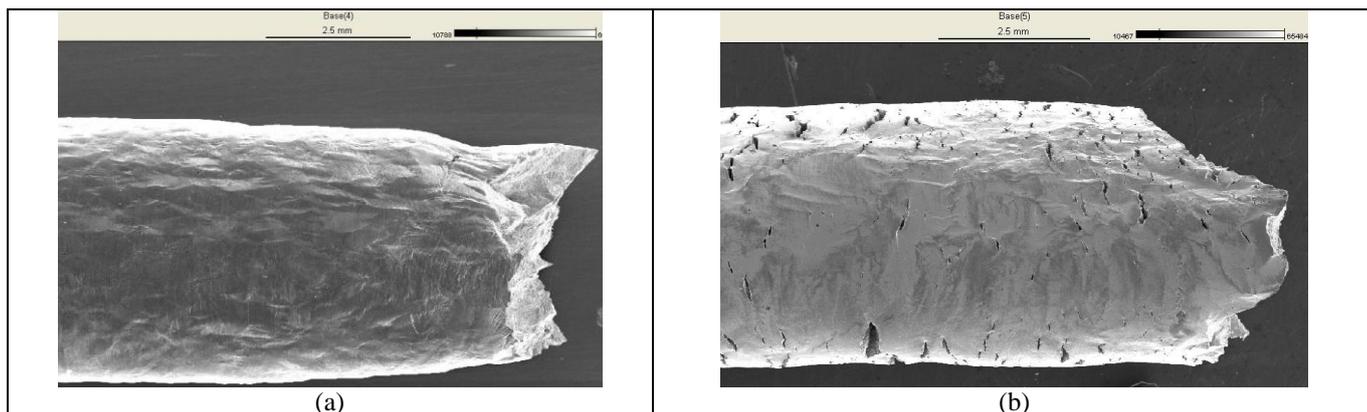
Figura 8 – Microfractografias das superfícies do corpo de prova da junta soldada de liga de níquel 182, (a) no meio neutro (N₂) e (b) em meio PWR obtidas por meio de microscopia eletrônica de varredura – MEV.

A Figura 8 mostra as microfractografias das superfícies laterais dos corpos de prova ensaiados no meio neutro e em meio PWR obtidas em microscópio eletrônico de varredura. Observa-se que somente as amostras ensaiadas no meio PWR apresentaram trincas nas superfícies laterais. De acordo com Brown e Mills (12) a presença de microtrincas secundárias nas superfícies dos corpos de prova é também uma evidência do processo de fragilização do material por CST.

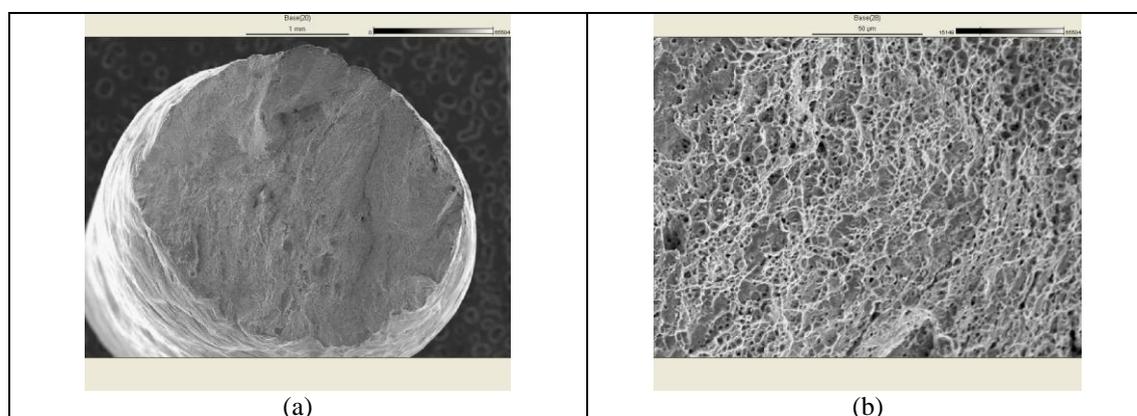
Figura 9 – Microfractografias das superfícies do corpo de prova da junta soldada de liga de níquel 182 ensaiada no meio neutro (N₂) obtidas por meio de microscopia eletrônica de varredura, a) visão geral do corpo de prova – Aumento: 35x, b) detalhe da superfície na região central do cp – Aumento: 750x.

As fractografias das superfícies de fratura dos corpos de prova ensaiados em CST no meio neutro e em meio PWR são mostradas na Figura 9 e Figura 10, respectivamente. As fractografias referentes aos corpos-de-prova ensaiados em N₂ (Figura 9) mostram o aspecto dúctil da fratura em toda a sua extensão, tanto nas bordas como no centro, comprovando a ruptura puramente mecânica. Nos corpos de prova ensaiados em meio PWR (Figura 10) foi observada a presença de regiões com aspecto frágil nas bordas com sinais de trincamento intergranular e aspecto dúctil no centro dos corpos-de-prova. As trincas iniciadas na superfície externa se propagaram para o centro dos CPs em várias regiões, chegando a uma profundidade máxima de cerca de 500 µm.

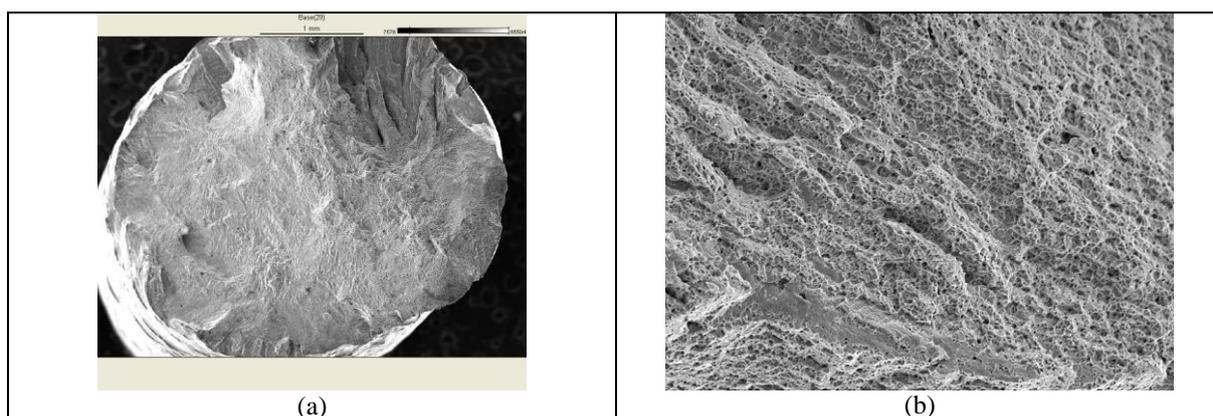
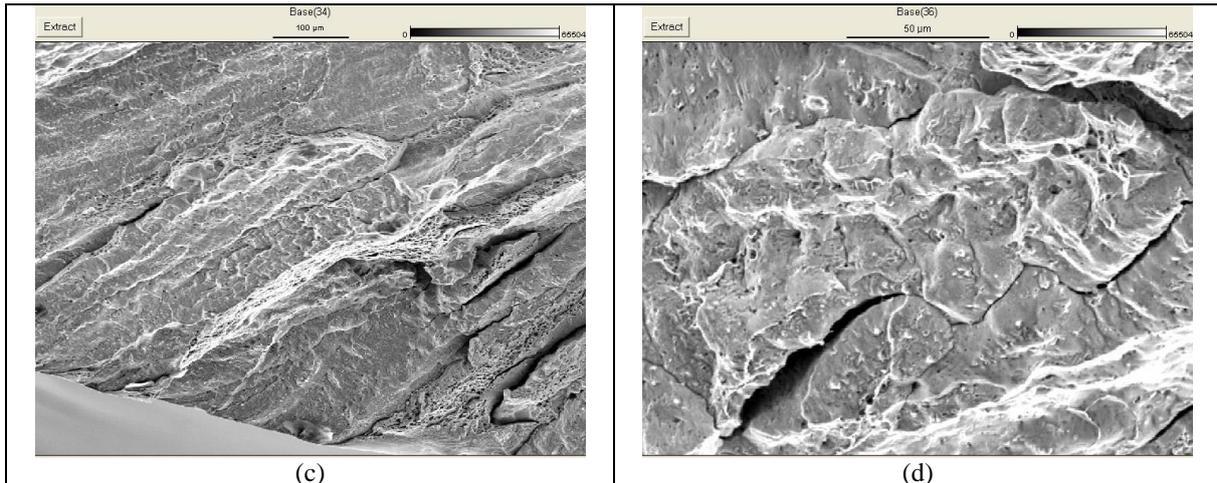
Figura 10 – Microfractografias das superfícies do corpo de prova da junta soldada de liga de níquel 182 ensaiada no meio PWR obtidas por meio de microscopia eletrônica de varredura, a) visão geral do corpo de prova, b) detalhe da superfície na região central do cp evidenciando a fratura dúctil, c) e d) detalhe da superfície na região de fratura frágil.

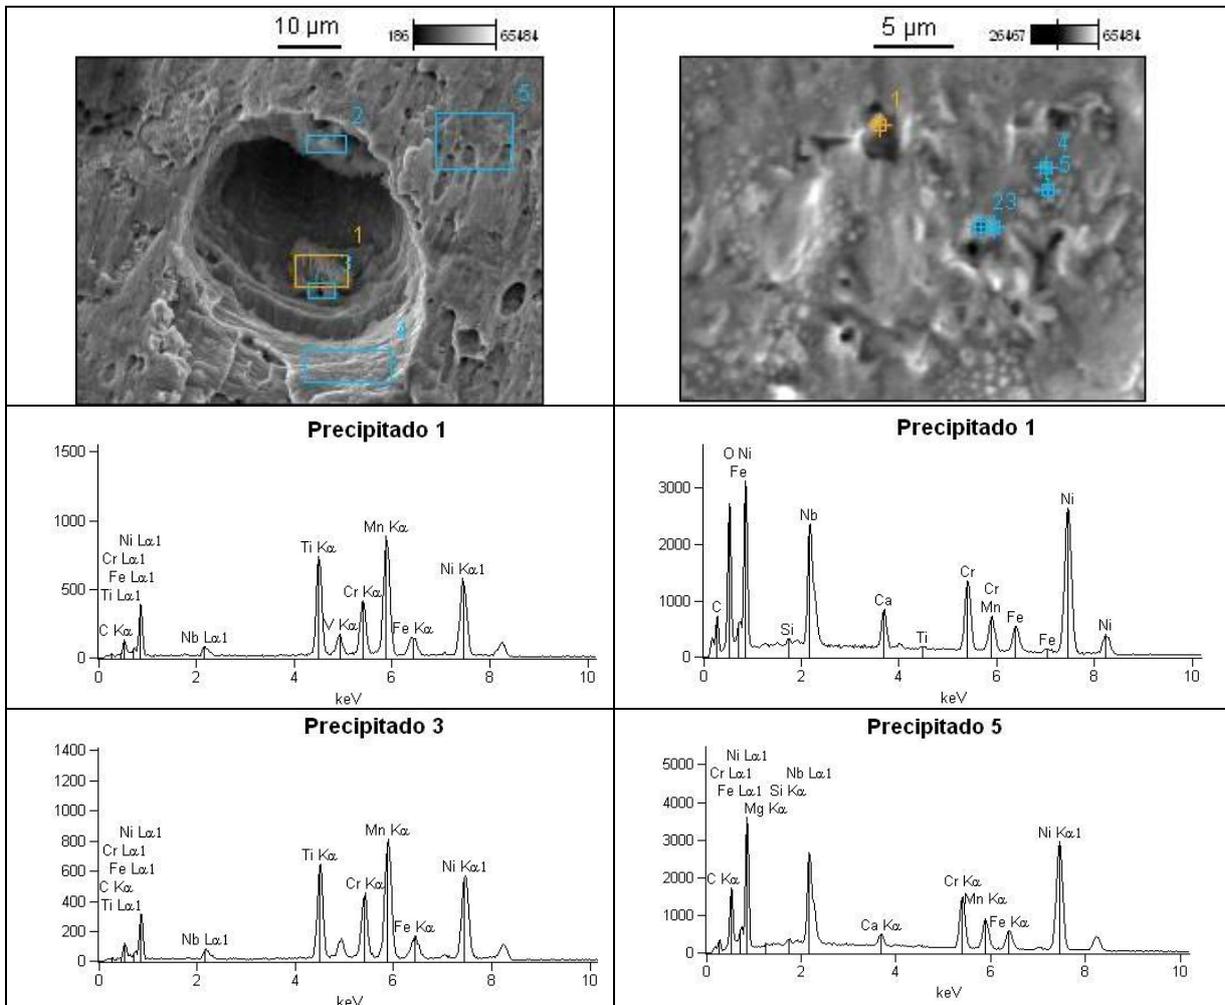
A Figura 11 mostra as microanálises feitas por EDS na superfície de fratura do corpo de prova ensaiado em meio PWR, evidenciando a presença dos principais elementos de liga: Cr, Ni e Fe e também picos associados aos elementos C, Si, Mn, Ti, Nb e Al. Estes picos sugerem a presença de carbonetos de nióbio, titânio e cromo e segregações de alumínio, silício e manganês (13,14).
