Trabalho apresentado durante o INTERCORR 2012, em Salvador/BA no mês de maio de 2012.

## **Análise da qualidade de instrumentais cirúrgicos disponíveis no mercado.**

Marcella Macedo de C. Lopes<sup>a</sup>, Fernando B. Mainier<sup>b</sup>, Sérgio S. M. Tavares<sup>c</sup>

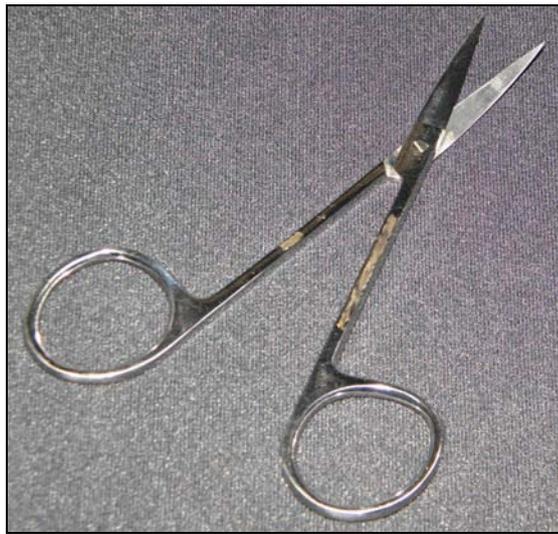
Foram selecionados para este trabalho quatro instrumentos, dois afastadores Farabeuf e duas tesouras de pele, conforme, mostram a seguir as Figura 1 a 4.

**Figura 1 – Afastador Farabeuf A**

**Figura 2 – Afastador Farabeuf B**

**Figura 3 – Tesoura cirúrgica C**

**Figura 4 – Tesoura cirúrgica D**

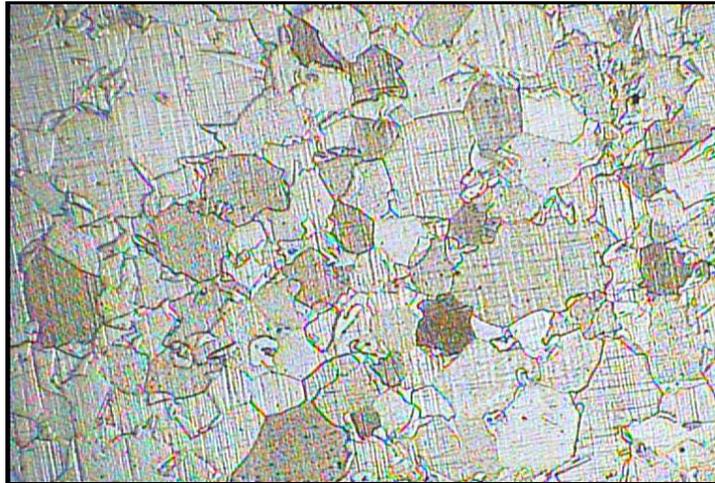
As análises metalográficas e com microscopia eletrônica de varredura do Afastador A indicaram um aço diferente do divulgado pela empresa fabricante. O aço anunciado era o AISI – 304, um aço inoxidável austenítico, que contém entre 18 % a 20 % de cromo, 2 % de manganês e entre 8 % a 10,50 % de níquel (5), enquanto que o determinado é um aço ferrítico com 10,50 % de cromo e 0,4 % de manganês. Os aços ferríticos são geralmente, utilizados na fabricação de eletrodomésticos, moedas e talheres (6).

A Figura 5 mostra a microestrutura do Afastador A.

**Figura 5 – Microestrutura do Afastador A (aumento de 370 x).**

As análises do Afastador A mostrou que ele foi fabricado de um aço diferente do anunciado pela empresa fabricante, o qual não é recomendado para o fim que se destina. Dos instrumentos analisados, foi o de menor preço.

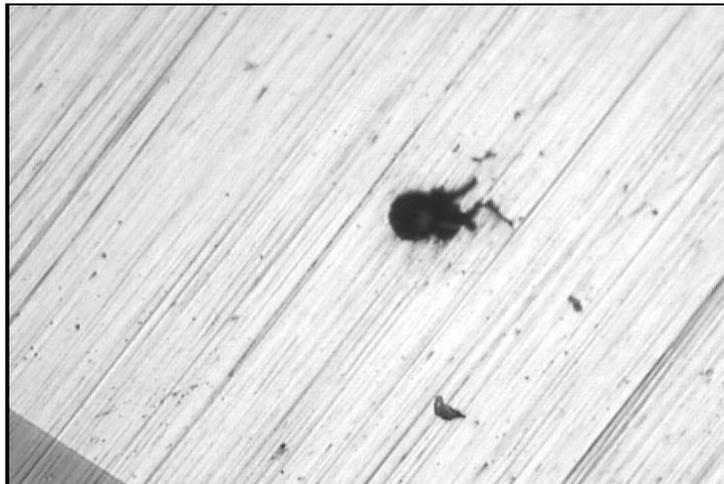
Nos ensaios de polarização com a solução de detergente enzimático, foi observada a ocorrência de pite, como mostra a Figura 6.

**Figura 6 – Pite formado na superfície do Afastador A após ensaio de polarização com solução de detergente enzimático (Aumento de 1460 x).**

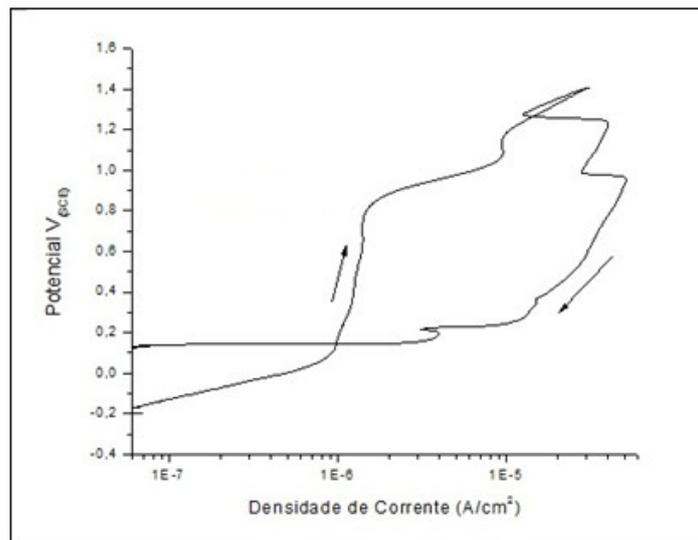
A Figura 7 mostra a curva de polarização do Afastador A, obtida em solução de detergente enzimático.

**Figura 7 – Curva de polarizaçã o para o Afastador A, em solução de detergente enzimático.**

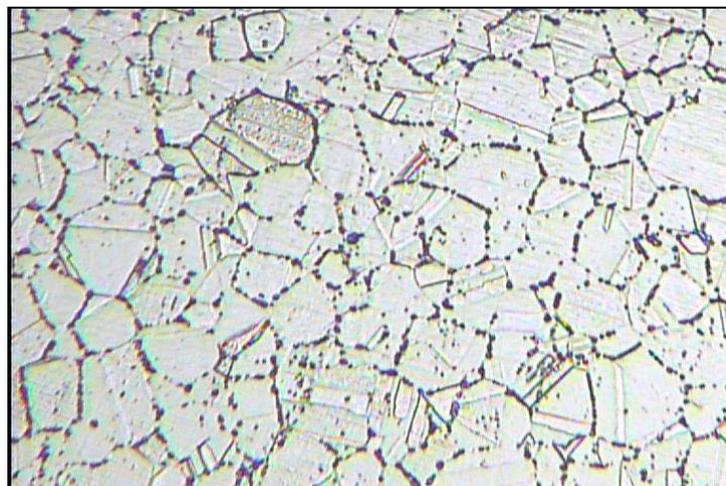
Nas análises do Afastador B, a estrutura revelada foi de um aço austenítico, o qual estava sensitizado (Figura 8). Os pontos pretos são as zonas sensitizadas, ou seja, empobrecidas em cromo, tornando o material sensível à corrosão intergranular. Porém em alguns meios corrosivos como, por exemplo, ácido acético na temperatura ambiente, soluções alcalinas e água potável, não causam corrosão intergranular (7).

Nas análises através do MEV, a composição do Afastador B foi de 12,76 % de cromo, 0,67 % de manganês e 0,70 % de silício. O aço anunciado pela empresa era o AISI-304.

**Figura 8 - Microestrutura do Afastador B (Aumento de 730 x).**

O único instrumento que não formou pite no ensaio de polarização anódica potenciodinâmica, em solução de detergente enzimático, que é o mais amplamente indicado e utilizado para a limpeza de instrumentos cirúrgicos (3), foi o Afastador B. Porém era o que estava sensibilizado, e um aço sensibilizado torna-se mais suscetível à corrosões intergranulares, prejudicando a vida útil do instrumento. Dos instrumentos analisados, foi o de preço mais elevado.

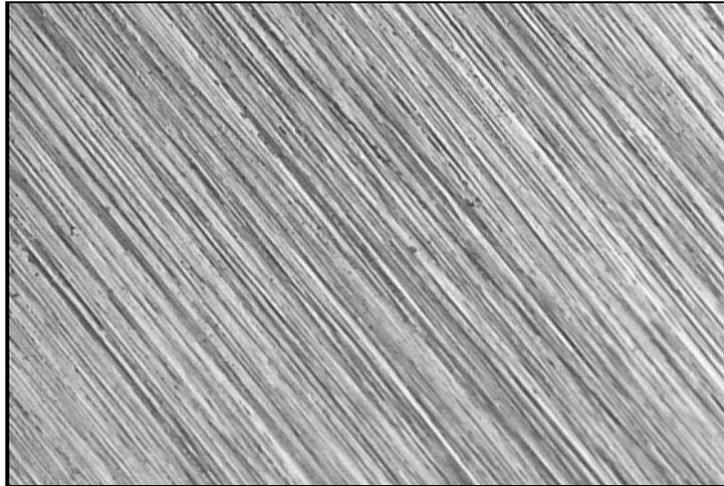
Nos ensaios de polarização não houve a ocorrência de pite, como é mostrado na Figura 9.

**Figura 9 – Superfície do Afastador B após ensaio de polarização em solução de detergente enzimático. (Aumento de 730 X).**

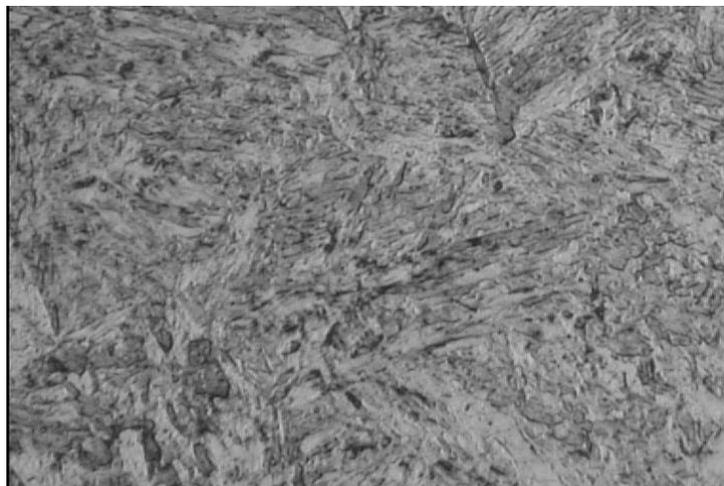
A análise metalográfica da Tesoura C revelou uma microestrutura de aço inoxidável martensítico, mostrada na Figura 10. O aço inoxidável martensítico por possuir uma elevada dureza, é o mais utilizado na fabricação de instrumentos cirúrgicos de corte, como tesouras e bisturis (8). A composição obtida através do MEV foi de 11,83 % de cromo, 0,90 % de silício e 0,20 % de alumínio. O aço anunciado pela empresa era o AISI-430, o qual possui entre 16 % a 18 % de cromo, 1 % de manganês e 0,75 % de níquel (5).

**Figura 10 – Microestrutura da Tesoura C (Aumento de 730 X).**

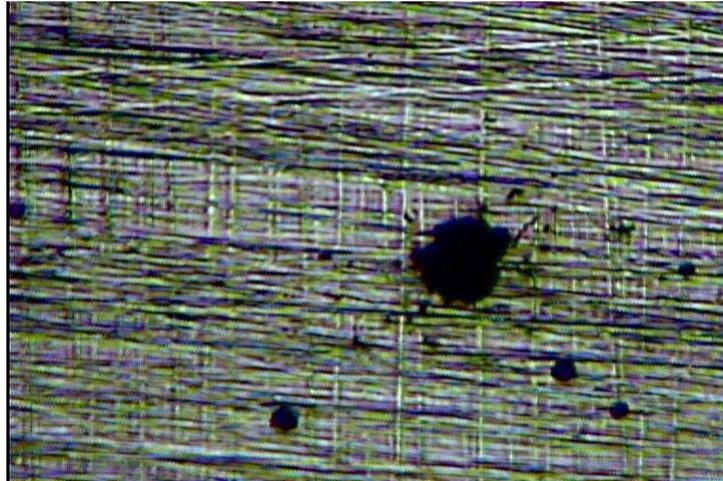
Nos ensaios de polarização houve a ocorrência de pites, como mostra a Figura 11.

**Figura 11 – Pite formado na superfície da Tesoura C após ensaio de polarização em solução de detergente enzimático (Aumento de 730 x).**

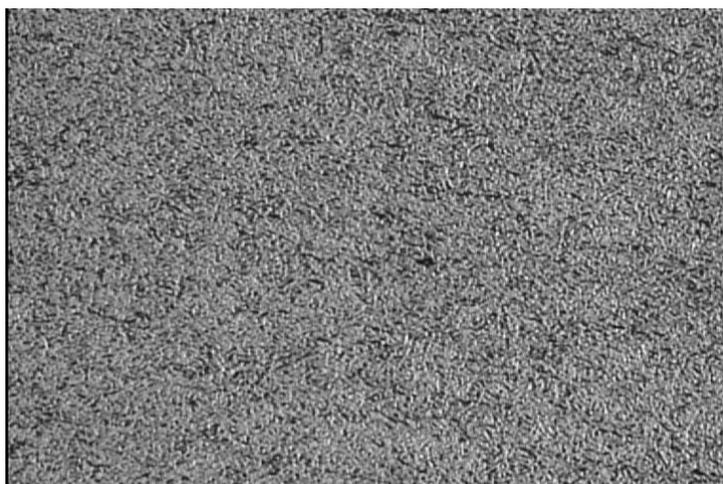
Na Tesoura cirúrgica D foi revelada uma microestrutura de difícil identificação (Figura 13). A marca não disponibilizou qual o aço utilizado na fabricação. Os resultados do MEV mostraram uma composição de 12,76 % de cromo, 0,67 % de manganês e 0,70 % de níquel.

**Figura 13 – Microestrutura da Tesoura D (Aumento de 730 X)**

A empresa responsável pela Tesoura D não disponibilizou o aço do qual ela foi fabricada. A microestrutura revelada foi de difícil identificação, e só foi possível identificarmos o aço depois da análise por microscopia eletrônica de varredura.

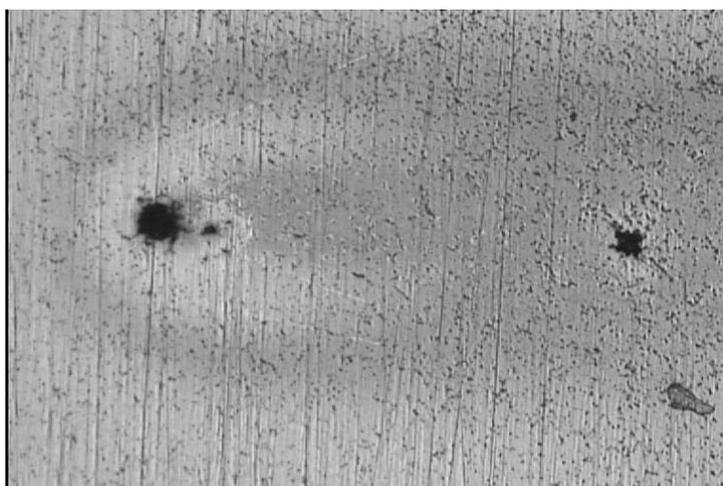
Na Figura 14 podemos observar os pites formados após o ensaio de corrosão.

**Figura 14 – Pites formados na superfície da Tesoura D após ensaio de polarização em solução de detergente enzimático (Aumento de 360 X)**

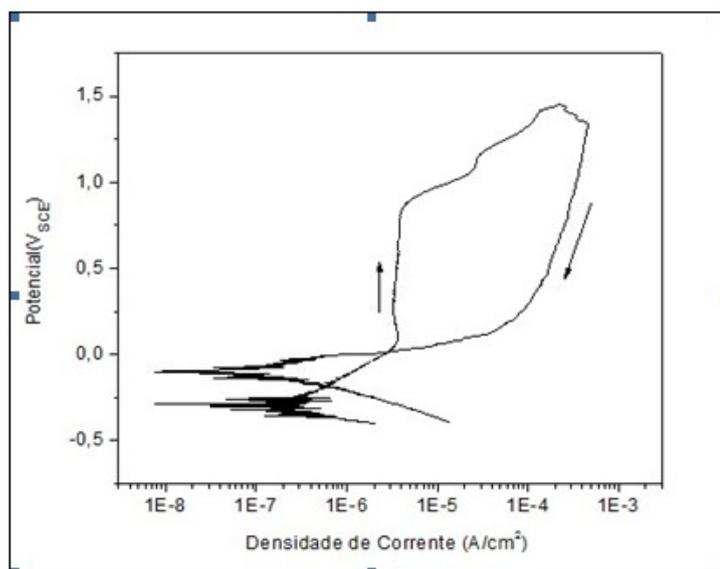
A Figura 15 mostra a curva de polarização da Tesoura D, obtida em solução de detergente enzimático.

Figura 15 – Curva de polarização para a Tesoura D em solução de detergente enzimático.
