Monitoramento do Estado de Corrosão das Grelhas Metálicas de Torres de Linhas de Transmissão de Energia Elétrica, Utilizando Técnicas Eletroquímicas **Mauro Zanini Sebrao^a, Alberto Pires Ordine^b, Renato Antonio de Oliveira^c**

Com este propósito analisou-se o estado de corrosão das grelhas metálicas das torres da linha de transmissão 230 kV Rio Verde-Rondonópolis-Coxipó pertencente à Eletronorte, onde os resultados obtidos com a utilização das técnicas eletroquímicas como ferramentas de avaliação alcançaram um grau de acerto acima de 95% comparado à observação visual.

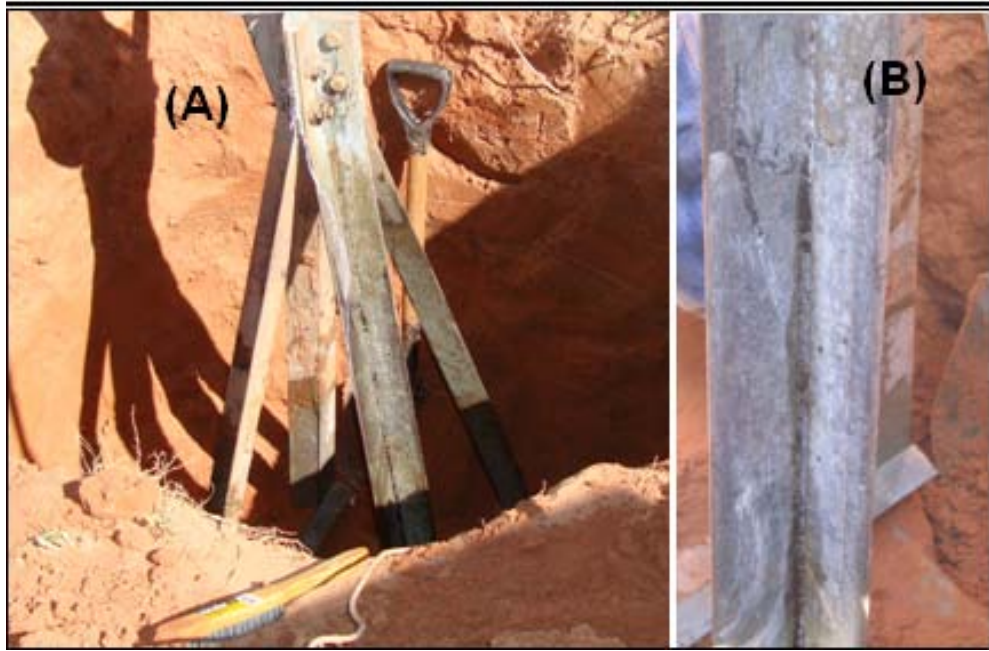
Torre 38

Na Figura 3, observa-se que, após a escavação, as grelhas da torre 38 não apresentaram corrosão vermelha nas estruturas de aço galvanizado. Tais estruturas estavam em bom estado de conservação, verificando-se pouca corrosão do zinco (corrosão branca). Para esta torre, o risco de manutenção obtido pelas medidas eletroquímicas foi moderado baixo (Tabela 3).

Figura 3 – Aspecto visual das grelhas da torre 38 da LT 230 kV Rio Verde/Rondonópolis, após escavação de 1,5 m. (A) Vista geral e (B) detalhe de um dos perfis

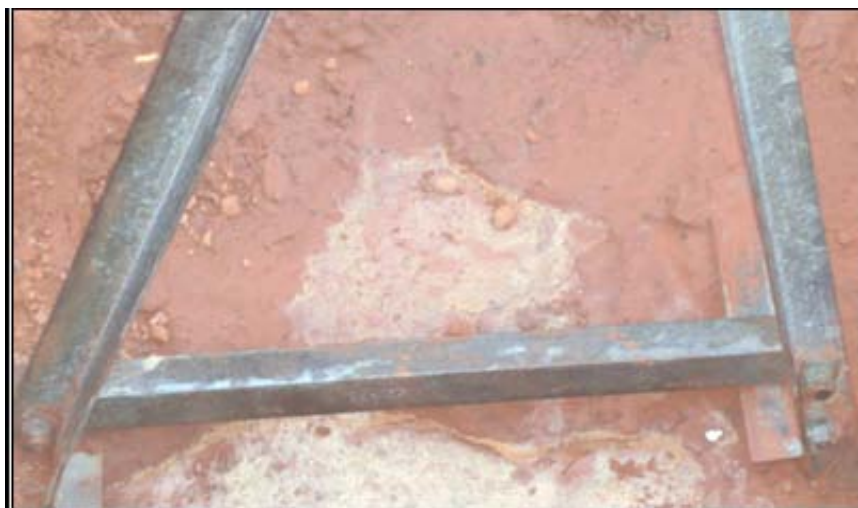
Na torre 85, Figura 4, as estruturas de aço galvanizado também estão em bom estado de conservação, o que é confirmado pela foto de um dos perfis, na Figura 5. Novamente, para esta torre, o risco de manutenção obtido pelas medidas eletroquímicas foi moderado baixo (Tabela 3). Dessa forma, tanto a observação visual, quanto as medidas eletroquímicas indicaram que as torres 38 e 85 encontram-se no mesmo estado de conservação.

Figura 5 – Aspecto visual das grelhas da torre 85 da LT 230 kV Rio Verde/Rondonópolis, após escavação de 1,5 m. Detalhe do perfil da base da parte desenterrada da estrutura

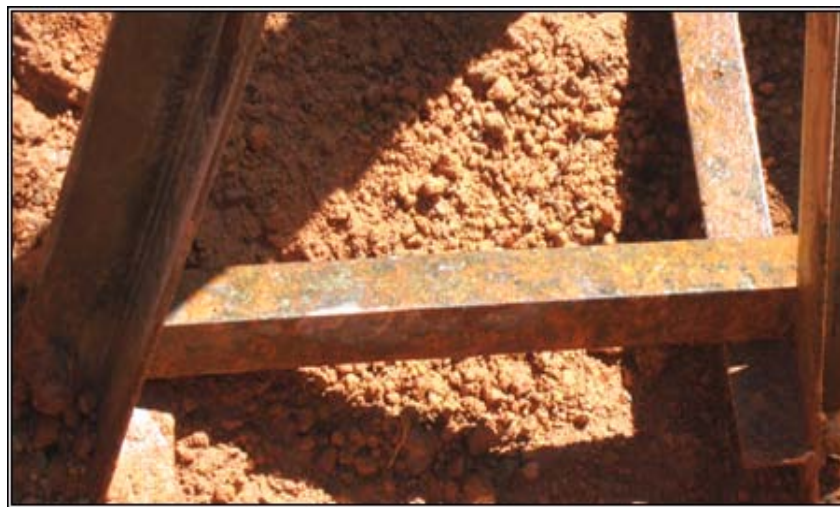
Pela Figura 6, verifica-se o aspecto visual das grelhas da torre 102, após a escavação de 1,5 m. Neste caso, as grelhas apresentaram parte de sua área com corrosão do aço (corrosão vermelha) e parte ainda contendo zinco, o que pode ser visto em detalhe em um dos perfis na Figura 6 (B). Mesmo os perfis na base da estrutura, Figura 7, ou seja, aqueles mais afastados da superfície do solo apresentaram muita corrosão vermelha. Pelas medidas eletroquímicas, o risco de manutenção foi moderado alto, tanto de “perto”, quanto de “longe” (Tabela 4).

Figura 7 – Aspecto visual das grelhas da torre 102 da LT 230 kV Rondonópolis/Coxipó, após escavação de 1,5 m. Detalhe do perfil da base da parte desenterrada da estrutura

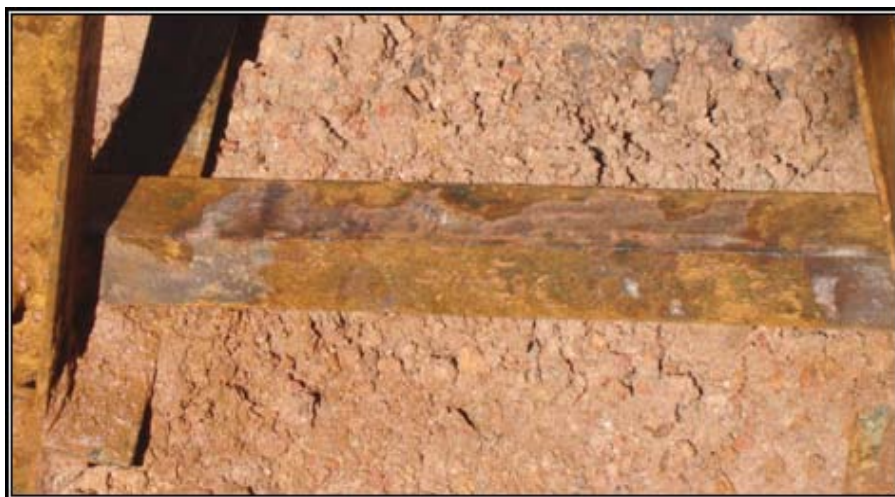
Pela Figura 8, verifica-se o aspecto visual das grelhas da torre 404, após a escavação de 1,5 m. Neste caso, as grelhas apresentaram toda a sua área com corrosão do aço (corrosão vermelha), o que pode ser visto em detalhe em um dos perfis na Figura 8(B). Mesmo os perfis na base da estrutura, Figura 9, ou seja, aqueles mais afastados da superfície do solo apresentaram corrosão vermelha na área total do perfil. Pelas medidas eletroquímicas (Tabela 4), obteve-se risco de manutenção alto para as medidas de “perto” e moderado alto, para as medidas de “longe”.

Figura 9 – Aspecto visual das grelhas da torre 404 da LT 230 kV Rondonópolis/Coxipó, após escavação de 1,5 m. Detalhe do perfil da base da parte desenterrada da estrutura
