Trabalho apresentado durante o INTERCORR 2012, em Salvador/BA no mês de maio de 2012.

Avaliação da Corrosividade da Mistura Água de Formação/Petróleo em diferentes Materiais

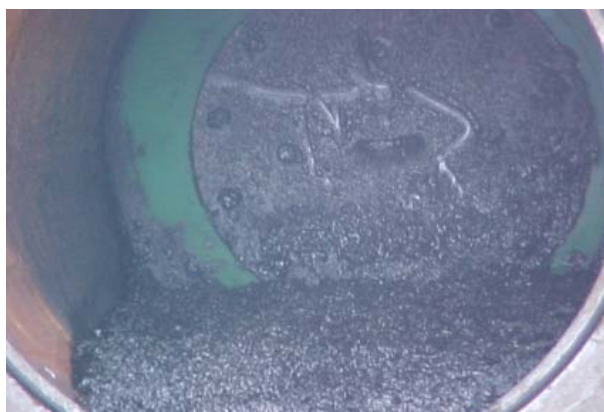
Figura 2 – Resíduo arrastado por um pig de limpeza [3].

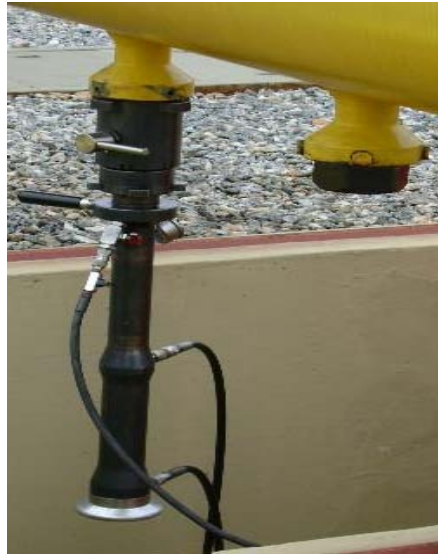
Figura 3 – Recuperador hidráulico [3].

Os ensaios de perda de massa foram realizados com a instalação de cupons circulares (Figura 1a) fabricados em aço carbono AISI 1018 ou em aço API 5L grau B (mesmo material do duto). Foram avaliados os potenciais de corrosividade dos meios em três diferentes dutos de transporte (X, Y e Z). Em cada um deles foram instalados dois cupons simultaneamente, um de aço carbono AISI 1018 e outro de aço API 5L grau B. Primeiramente, os cupons tiveram suas superfícies jateadas com areia para remoção de impurezas aderidas à superfície sendo posteriormente medidos (diâmetro interno, externo, espessura e chanfro), pesados e instalados tangencialmente à parede interna dos respectivos dutos, em sua geratriz inferior. A inserção dos cupons se deu com uso de recuperador hidráulico ilustrado na Figura 3.

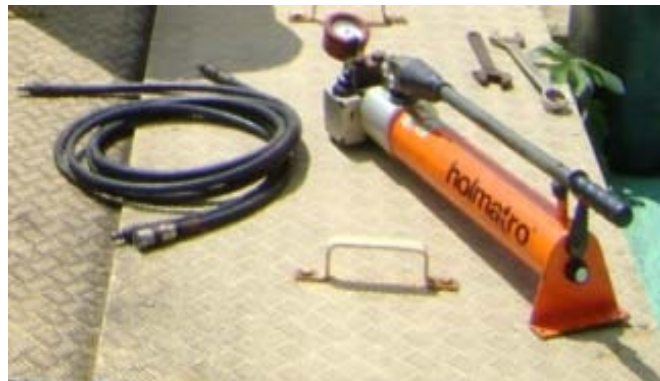
Figura 4 – Ferramenta de pressurização [3].

Na inserção do cupom no duto foi necessária a equalização da pressão entre o duto e o recuperador. Para isso utilizou-se uma ferramenta de pressurização que está registrada na Figura 4, a seguir.

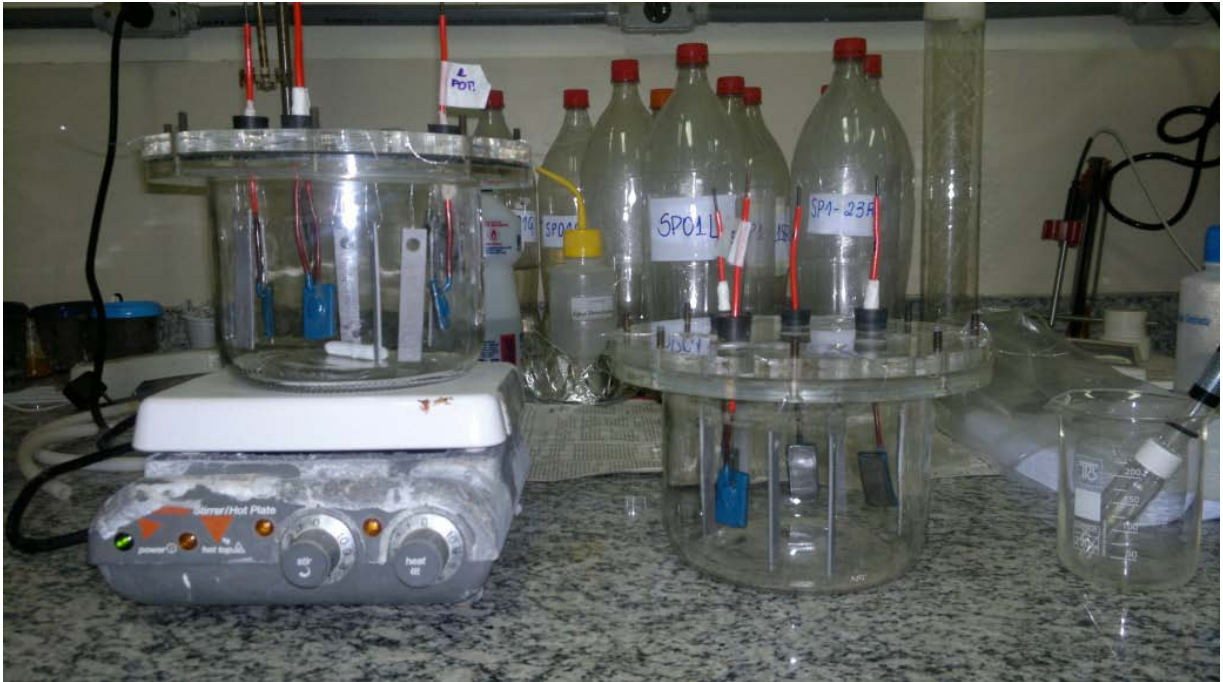
Figura 5 – Cupons de perda de massa e corpos-de-prova para acompanhamento de Potencial Eletroquímico anteriormente ao início dos experimentos: à esquerda observa-se a cuba montada para experimento sob agitação e à direita, cuba montada para experimento sob estagnação.

Para verificar a influência da turbulência do fluido no processo corrosivo, os ensaios foram realizados em meios sob agitação (com auxílio de uma placa CORNING com agitador magnético) e sob estagnação. A Figura 5 a seguir ilustra a montagem das cubas, com os cupons de perda de massa pendurados através de fios de nylon presos em furos existentes em seus tampos. É bom lembrar que para cada material estudado (aço carbono AISI 1020 e aço API 5L grau B) esta montagem foi realizada separadamente. Também pode-se observar na mesma Figura corpos de prova para acompanhamento de potencial eletroquímico ao longo do tempo. A montagem tanto dos cupons de perda de massa e dos corpos de prova utilizados para as medidas de Potencial x Tempo, foi realizada anteriormente à inserção do fluido nas cubas.

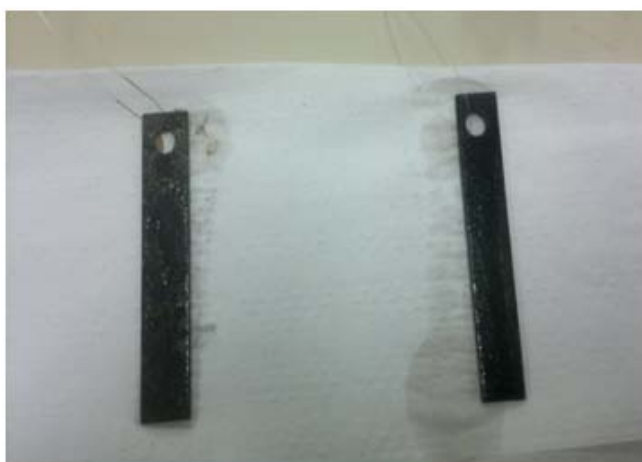
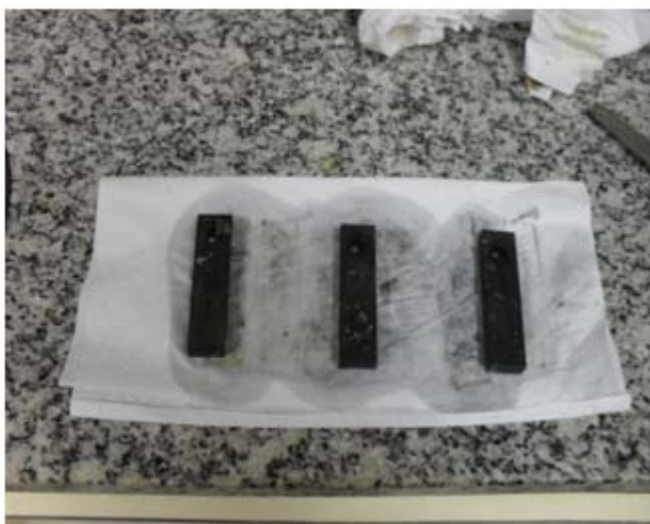
Figura 6 – (a) Cupons de aço carbono AISI 1020 e (b) API 5L grau B ao final do ensaio de imersão de laboratório (17 dias) em meio estagnado.

Na ausência de agitação, o que desfavorece a ação do oxigênio, filmes constituídos basicamente sulfetos de ferro devem estar presentes na superfície metálica devido à presença de H_2S na água de formação. Tanto a aderência sobre a superfície metálica que está associada a suas condições morfológicas, como a própria estrutura desses filmes são fatores que podem facilitar ou desfavorecer a permeação de íons agressivos através destes. Segundo Perdomo *et al.* [6], para o caso do aço API 5L grau B uma camada de filme uniforme e compacta pode ser formada na presença de baixas pressões de H_2S , embora certas espécies reativas possam atingir a superfície do metal, devido a defeitos e descontinuidades inerentes à camada em si. Isso explica porque a elevação da pressão parcial de H_2S não garante aumento na proteção deste material. Desta forma, pode-se supor que sob condições de estagnação, os filmes formados sobre o aço API 5L grau B apresentaram descontinuidades que facilitaram o ataque ao substrato por íons agressivos, elevando a taxa de corrosão deste material. A Figura 6 a seguir, mostra a coloração escura na superfície dos cupons de aço carbono AISI 1020 e API 5L grau B ao fim do ensaio nos meios não agitados, associada à formação de filmes constituídos por sulfetos de ferro. Já as Figuras 7 e 8 mostram a coloração das soluções agitadas e estagnadas, respectivamente, na presença de cupons de aço carbono AISI 1020 ao término do experimento (17 dias). Vale ressaltar que esta coloração foi idêntica nas soluções contendo o aço API 5L grau B:

As suposições da constituição dos filmes em função da coloração da solução e da visualização da superfície dos corpos-de-prova imersos nos meios estagnados (Figuras 6 e 8) podem ser corroboradas através da Tabela 6 a seguir, que tem como fonte o trabalho de Smith e Miller [9]

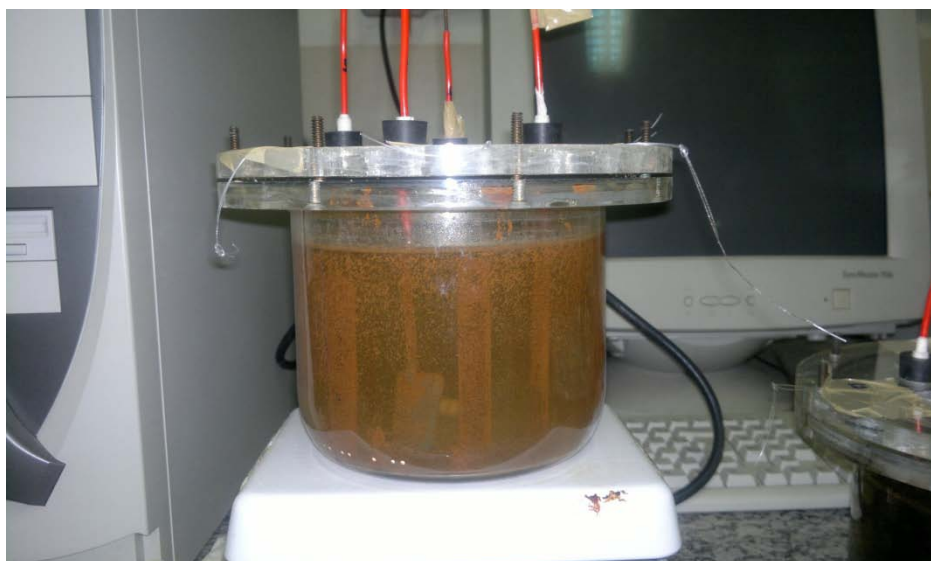
Figura 7 – Meio com agitação ao término do experimento em laboratório.

Nota-se através das Figuras 7 e 8 anteriores que o fluido correspondente ao meio agitado apresentou coloração amarronzada, enquanto o do meio não agitado se manteve com a coloração amarelada escura além de apresentar forte odor característico da presença de H_2S . Isso mostra que a agitação no meio promove uma maior dissolução e homogeneização do O_2 além de um desprendimento de H_2S do meio.

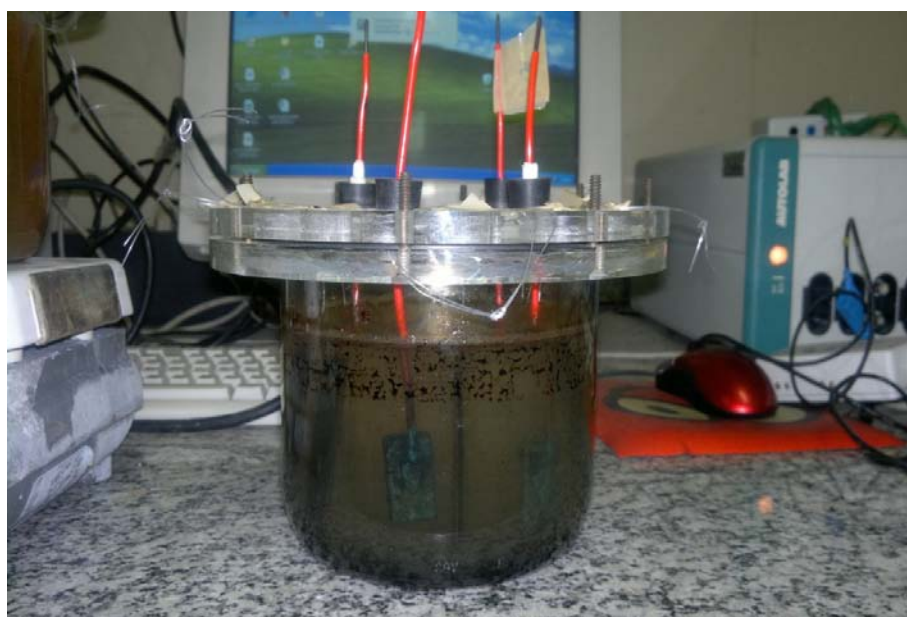
Figura 8 – Meio sem agitação ao término do experimento em laboratório.

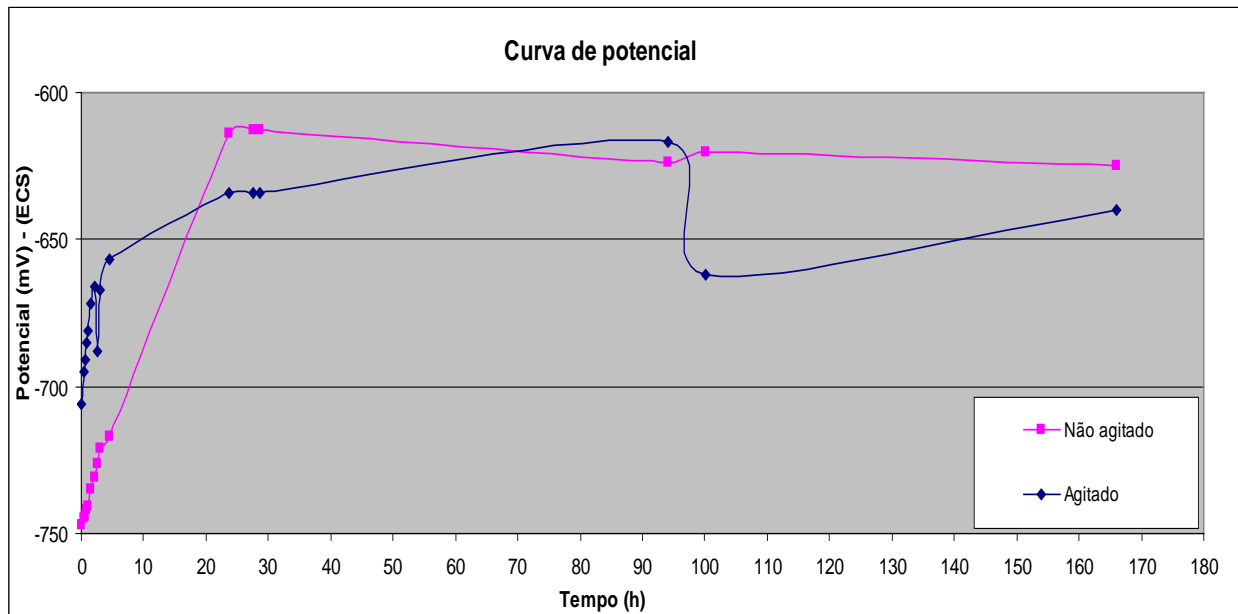
Figura 9 – Curva E (potencial) x t (tempo) para o aço carbono AISI 1020.

No decorrer dos experimentos de perda de massa em laboratório foi realizado o levantamento de medidas de potencial eletroquímico para ambos os materiais sob as condições de agitação e estagnação. As curvas obtidas podem ser visualizadas nas Figuras 9 e 10 a seguir:

A Figura 10 mostra que os potenciais eletroquímicos para o aço carbono, tanto em meio agitado quanto em meio estagnado, apresentaram comportamento similar, com elevação dos valores inicialmente seguido de estabilização. O comportamento sinuoso da curva de potencial do meio agitado indica que deve haver formação e remoção do filme aderido ao metal, o que é esperado devido à turbulência do meio. A elevação dos potenciais tanto em meio agitado quanto em meio estagnado observada principalmente no início do experimento para o aço carbono indica a formação de filmes em sua superfície, embora com diferentes características químicas, o que pode ser inferido a partir dos valores de potenciais de estabilização ao término do experimento. Essa elevação é mais acentuada para as primeiras 5 horas em meio agitado e 23 horas em meio não agitado, o que se pode supor que a cinética de formação dos filmes de superfície é diferenciada e mais favorecida para o meio agitado. Analisando-se os valores de potenciais de estabilização ao término do experimento ($-640 \text{ mV}_{\text{ECS}}$ para o meio agitado e $-628 \text{ mV}_{\text{ECS}}$ para o meio estagnado) e a coloração dos meios, através dos respectivos Diagramas de Pourbaix para os sistemas (Fe-H₂O), (Fe-S-H₂O) e (Fe-Cl-S-H₂O) em valor de pH igual a 7,8 (pH dos meios durante todo o tempo de ensaio) pode-se inferir que a presença de cloreto e sulfeto na água de formação deixa o meio mais redutor favorecendo a maior estabilidade do composto FeS₂ nos meios sob estagnação (Figuras 11 e 12). Já a agitação, que favorece a oxigenação do meio com consequente queda na concentração de H₂S, pode ser responsável pela formação de filme misto, contendo FeS₂ e Fe(OH)₂, no potencial final observado e pH= 7,8 (Figura 13).

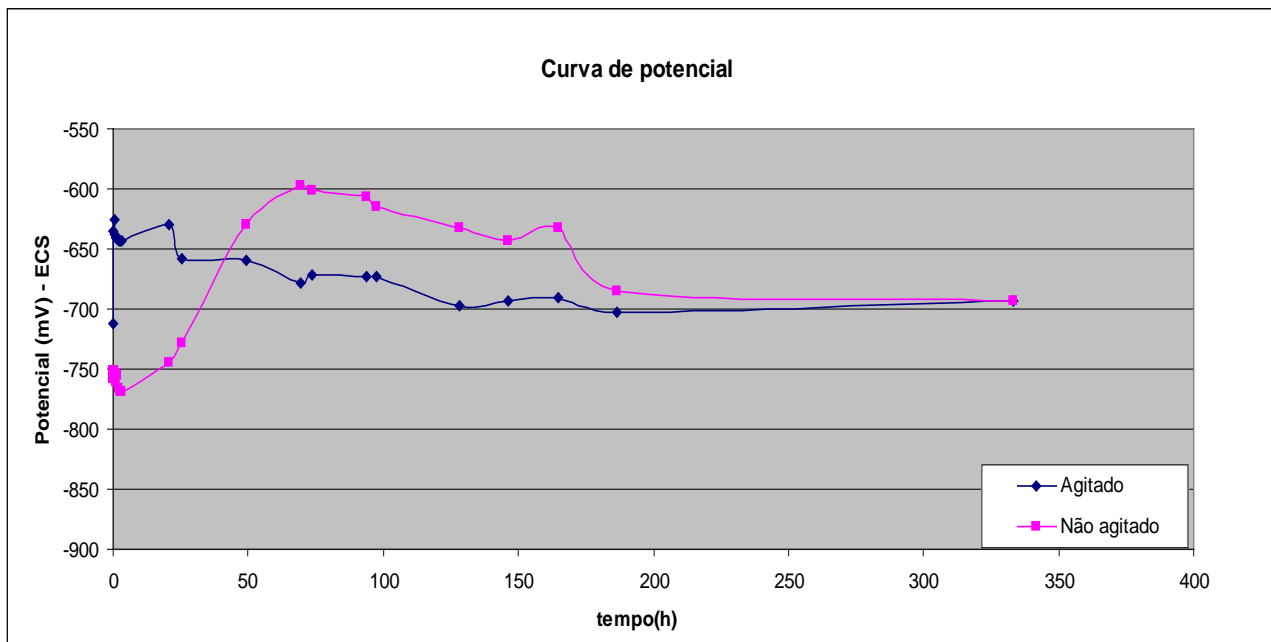
Figura 10 – Curva E (potencial) x t (tempo) para o aço API 5L grau B.

As curvas de potencial para o aço API 5L grau B mostram comportamento distinto entre os meios agitado e estagnado: o meio agitado mostra decaimento contínuo dos valores oscilantes de potencial até estabilização em torno de $-700 \text{ mV}_{\text{ECS}}$; já o meio estagnado mostra uma elevação de potencial até aproximadamente $-600 \text{ mV}_{\text{ECS}}$ seguida de decaimento e estabilização identicamente em torno de $-700 \text{ mV}_{\text{ECS}}$. Da mesma forma como foi realizado para o aço carbono, convertendo os valores de potenciais de eletrodo obtidos em relação ao eletrodo de
