Trabalho apresentado durante o INTERCORR 2012, em Salvador/BA no mês de maio de 2012.

Melhoramento de solo em sistema de aterramento de regulador de tensão em linha de distribuição, na região oeste da Bahia

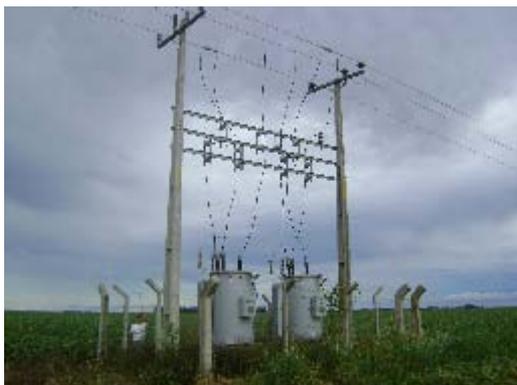
Figura 1 – Regulador de tensão instalado na região oeste da Bahia

O regulador de tensão mencionado na Fig.1 recebeu uma descarga atmosférica (vide Figs.2 a 6). Próximo a esse regulador de tensão (cerca de 20 km) existe outro regulador, que foi retirado de operação devido avarias sofrida durante descargas atmosféricas.

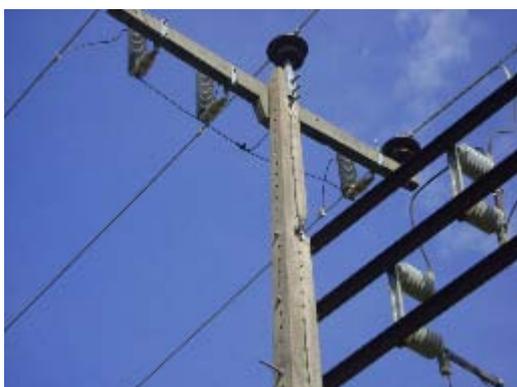
As Figs. 2 e 3 mostram os locais do poste em que o cabo de descida se rompeu. A temperatura foi tão alta que parte do poste se rompeu, conforme mostra em detalhe na Fig.3.

Figura 2 – Rompimento do cabo devido a uma descarga atmosférica

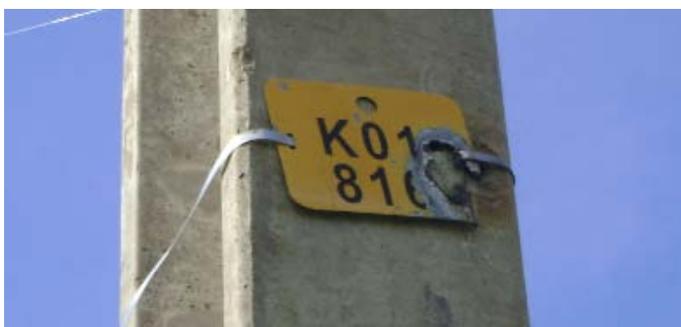
Figura 3 – Rompimento do cabo vista em detalhe

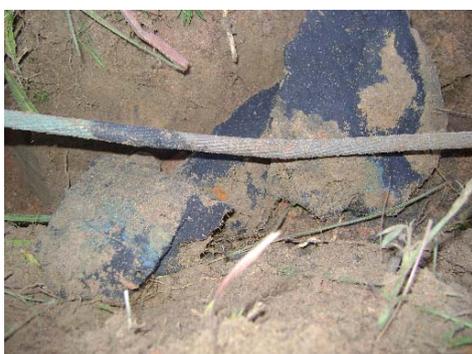
O sistema de aterramento do regulador de tensão em estudo não suportou a descarga atmosférica ocorrida naquele local. A Fig. 4 mostra que o solo vizinho a malha de terra petrificou. A cor preta verificada na Fig. 4 é devido à presença de óxido de cobre juntamente com solo local. Portanto, além da petrificação, houve oxidação do cobre existente no cabo malha transformando-o em íons cobre juntamente com terra.

Figura 4 – Petrificação do solo e ionização do cobre da malha

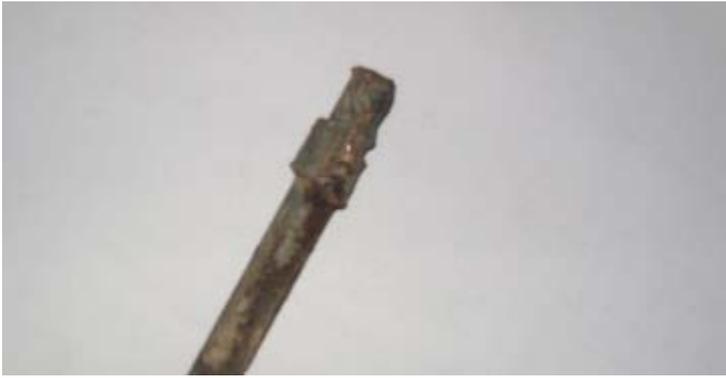
Figura 5 – Fusão ou derretimento do conector mecânico

Nesse aterramento havia uma haste de terra conectada na malha através de conexão mecânica. O conector mecânico se fundiu na extremidade superior da haste (vide Fig.5). Isto mostra que o conector mecânico não suportou o surto ocasionado naquela região. Por outro lado, a Fig.6 mostra uma haste de aterramento conectada na malha através da solda exotérmica. Observa-se que houve perda de massa na solda exotérmica, porém ela suportou o surto. Nas vizinhanças da haste o cabo malha está totalmente danificado devido à alta temperatura atingida naquela região, porém o cabo não se rompeu. Ao percorrer o caminho da descarga, verificou-se que ela passou pela haste e seguiu o cabo malha fechando a configuração do aterramento previamente construído. Isto é comprovado pela petrificação do solo abaixo do cabo malha ao longo do anel do sistema de aterramento. Também é importante notar que a descarga atmosférica preferiu seguir o cabo malha ao invés de se dissipar pela haste (vide Fig.6).

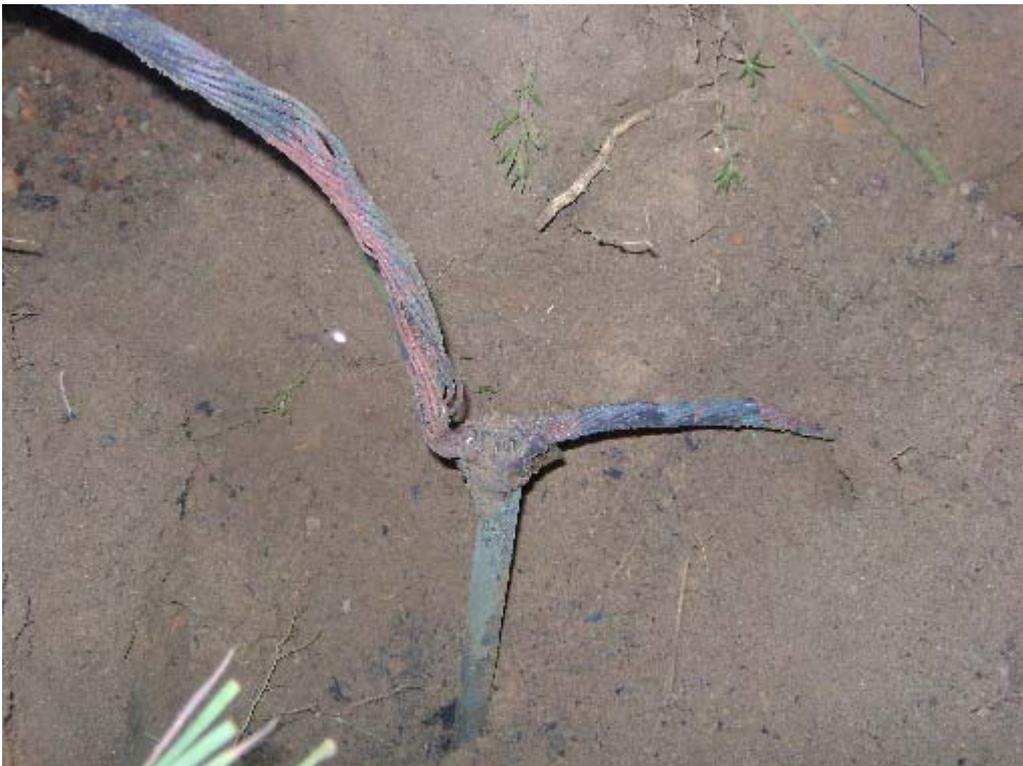
Figura 6 – A solda exotérmica suportou a descarga atmosférica

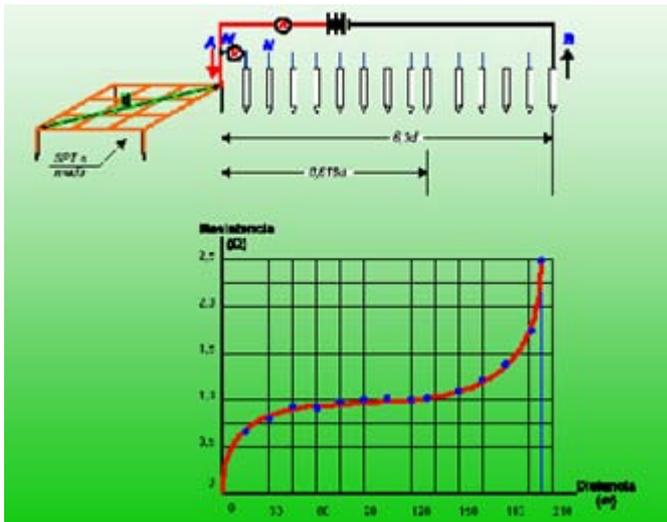
Figura 8 – Medida da resistência pela regra dos 62%

O valor da resistência obtida conforme Figura 8, foi de 2.580 Ohms, para a resistência da malha em funcionamento. Esta resistência está muito acima do valor recomendado pela IEEE 80.

O valor da resistência do aterramento obtida conforme Figura 8, foi de 350 Ohms, para a resistência da malha recém construída com poços redutores. Esta resistência está acima do valor recomendado pela IEEE 80, porém está muito abaixo do valor apresentado pela malha antiga. Cálculos matemáticos, a partir da resistência juntamente com o potencial de toque, mostram claramente que a segurança de pessoas no local, está assegurada.

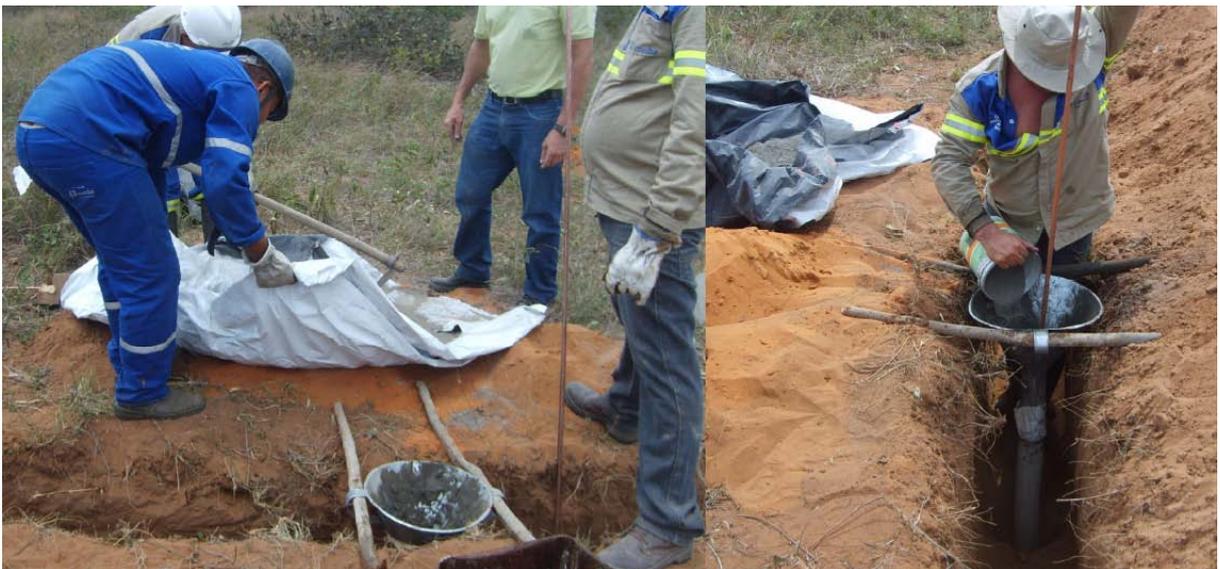
Figura 9 – Confecção de um novo aterramento constituído de 12 poços

Como recuperação do sistema de aterramento antigo, foi construído um novo aterramento contendo 12 poços redutores. Cada poço redutor contém: 2 kg de carbono grafite, 4 kg de cimento, 6 kg de bentonita e 20 kg de areia lavada. Esta mistura de despolarizante foi colocada em um caníster de 3 metros de comprimento por 15 cm de diâmetro. Dentro do caníster foi colocada uma haste de aço cobreada de 2,4 metros por 15 mm de diâmetro.

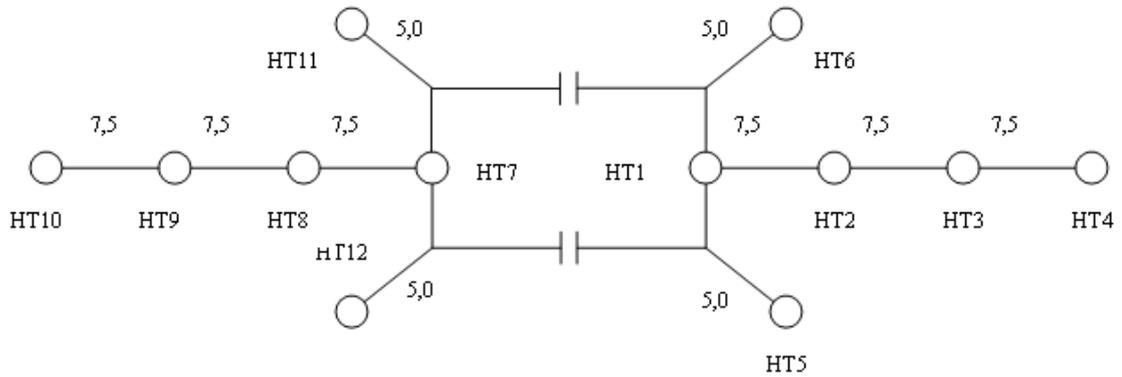
A configuração do sistema de aterramento foi de acordo com a Figura 10. A figura 10 mostra um sistema de aterramento tipo “dois pés de galinha simétricos” interligados por um anel, aberto nas laterais próximo do seu ponto médio. O cabo malha que interliga os poços redutores são de cobre com bitola de 75 mm. Este cabo foi conectado às hastes por meio de solda exotérmica. As distâncias entre os poços redutores estão em metros (vide Fig.10) e cada

representação “HT” identifica a instalação de um poço. Após construção deste sistema de aterramento foram instalados dois contadores de descargas atmosférica próximos aos reguladores de tensão (vide Fig.11).

Figura 10 – Configuração do novo sistema de aterramento

O primeiro poço redutor (vide HT7, Fig.10) apresentava uma leve queimadura na região da solda exotérmica e dentro do caníster contendo o despolarizante. O condutor de aterramento estava brilhante (sem leve queimadura) entre os poços redutores HT7 e HT8 (vide Fig.10), mas volta a apresentar uma leve queimadura no local da solda exotérmica e dentro do caníster no poço redutor HT8. Esse processo repete-se para os poços redutores subsequentes localizados no lado esquerdo dos reguladores de tensão, tais como, HT9 e HT10 (vide Fig.10). O fato do poço redutor HT10 apresentar aspecto levemente fosco é uma indicação de que a perna do aterramento em estudo atuou perfeitamente no sentido de escoar para o solo (de forma adequada) a energia proveniente do raio. Parte do raio entrou no primeiro poço e parte do raio se dirigiu para os outros poços. Isto foi se propagando como um efeito dominó até o último poço que está a uns 30 metros de distância de onde o raio começou a entrar no solo pelo aterramento em estudo.

Ao analisar o percurso do raio para o outro lado do sistema de aterramento (lado direito dos reguladores de tensão), verificou-se um comportamento similar ao encontrado para o lado esquerdo. Esta perna do aterramento também teve ótima atuação no sentido de dispersar a energia do raio para pontos distantes dos reguladores de tensão. Também foi verificado comportamento similar para as outras pernas radiais do anel mostrado na Fig.10.

Durante essa visita foi retirado um poço redutor (HT7 vide Fig.10) para análise de porosidade em laboratório. No lugar desse poço foi instalado um novo poço e interligado no sistema de aterramento. A primeira surpresa foi ter detectado a ausência do tecido que envolvia o despolarizante. Isto mostra que após um ano o tecido do caníster já desapareceu e portanto o despolarizante já está em contato direto com o solo local. Outra surpresa agradável foi ter detectado que o despolarizante está petrificado como se fosse concreto e portanto não há a mínima probabilidade de haver lixiviação do despolarizante com o passar do tempo. Ao

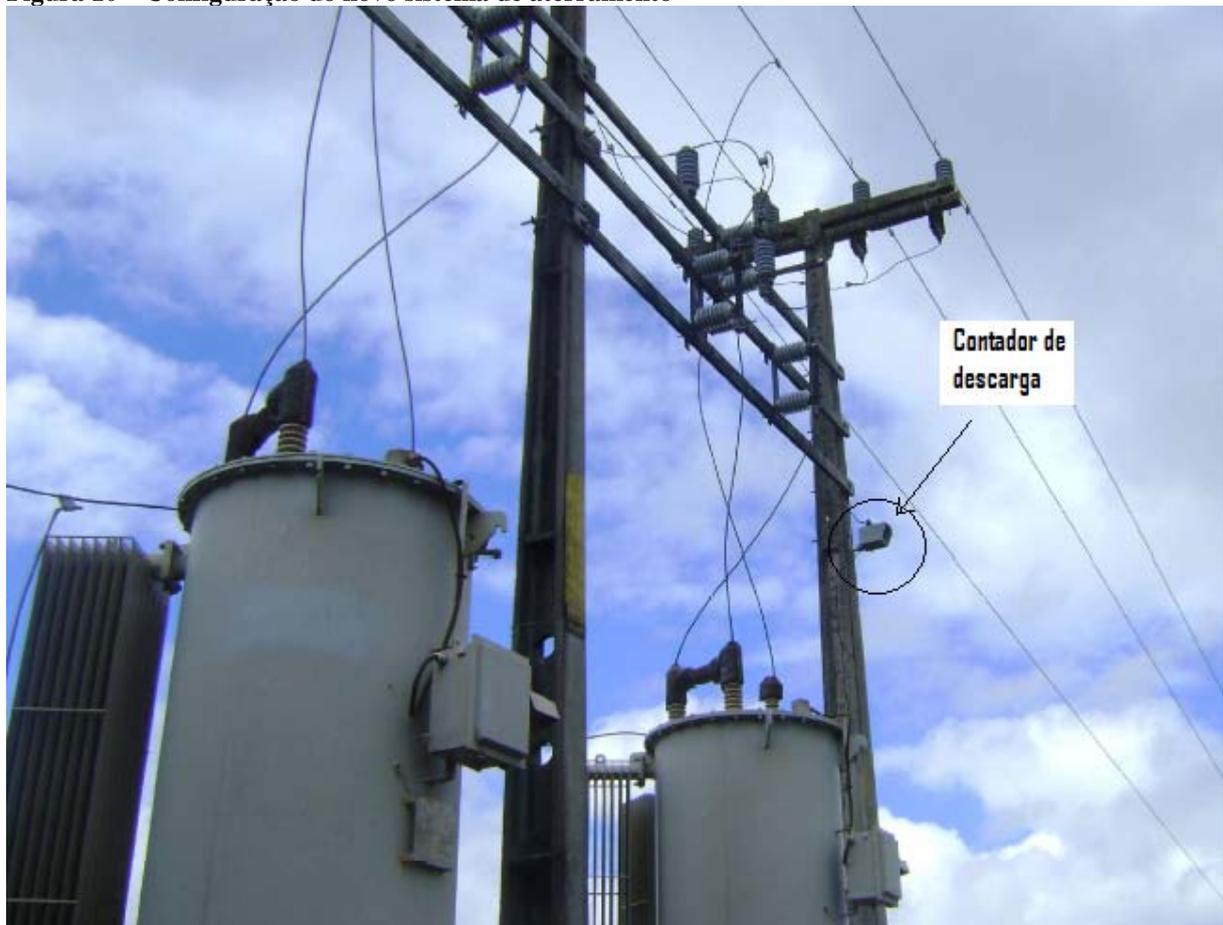
Figura 11 – Contador de descarga instalado no regulador de tensão

Ao percorrer o percurso feito pelo raio, por intermédio de análise visual, decidiu-se iniciar a análise a partir do contador de descarga (vide Fig.11). Após o contador de descarga, o cabo de descida (condutor de aterramento) entra dentro de um tubo de aço galvanizado. Esse tubo de aço galvanizado que está encostado ao poste de concreto penetra uns 10 cm para dentro do solo. O cabo de descida sai desse tubo já abaixo do nível do solo e segue até encontrar o primeiro poço redutor. A região do tubo de aço galvanizado que está enterrada, apresenta uma intensa corrosão vermelha e ausência da camada de galvanização e o cabo de descida está com uma coloração levemente negra (leve queimadura) exatamente na curva que é feita entre a saída do tubo e a canaleta com destino ao primeiro poço redutor. Isto mostra que nas regiões de curvatura do condutor de aterramento houve uma maior dissipação do raio para a terra, evidenciando o caráter vetorial do campo elétrico.

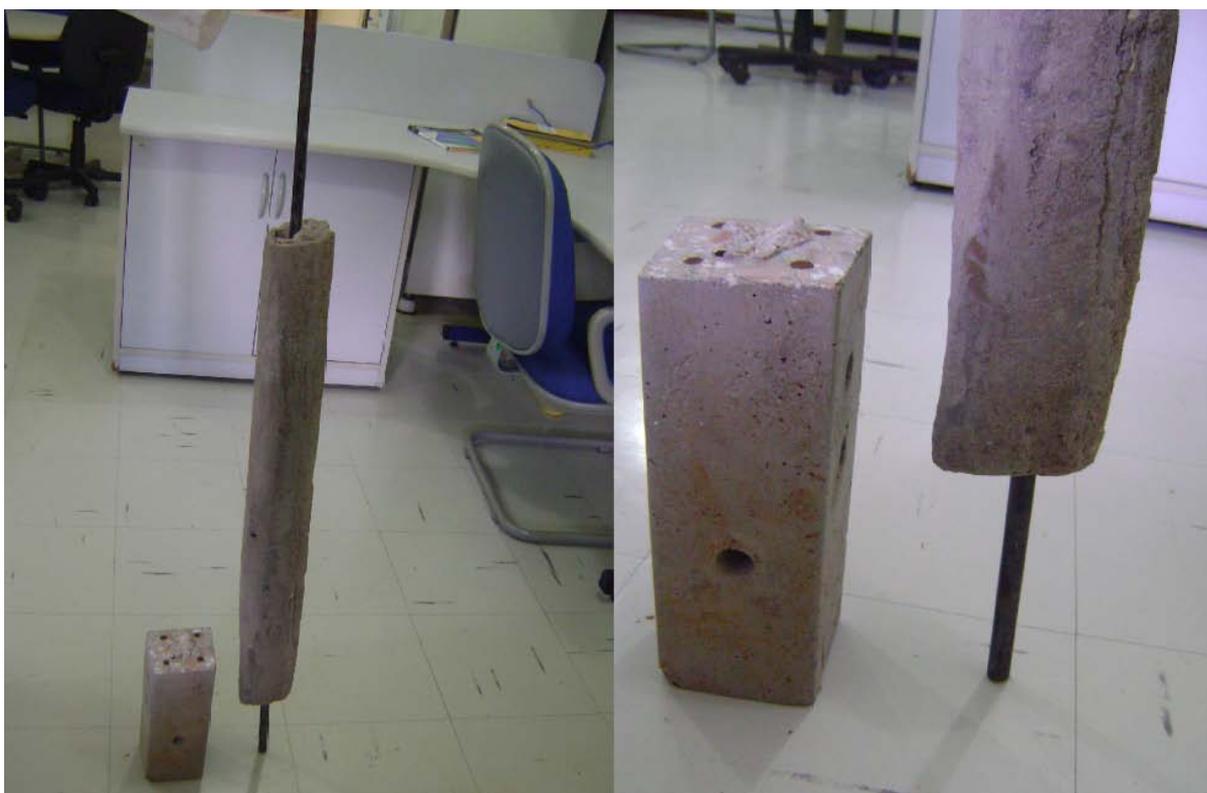
O poço redutor retirado foi levado para o laboratório com objetivo de realizar ensaio de porosidade (vide Figs.12 e 13). O ensaio de porosidade seguiu o item 10.10 da norma ABNT NBR 5032⁽⁶⁾. Por motivo de comparação o ensaio de porosidade foi feito no poço redutor e em um concreto convencional retirado de uma cruzeta (vide Foto 12).

Fragmentos (cinco) de concreto convencional e cinco fragmentos do poço redutor foram imersos em uma solução alcoólica de fucsina 1 % (1 grama de fucsina em 100 gramas de álcool) e foram submetidas a uma pressão de 450 kgf/cm^2 durante 5 horas. Após esse tempo, foi retirada a pressão e os fragmentos foram retirados da solução alcoólica, lavados, secos e novamente quebrados.

Figura 12 – Análise de porosidade em concreto convencional de cruzeta e no poço redutor em análise

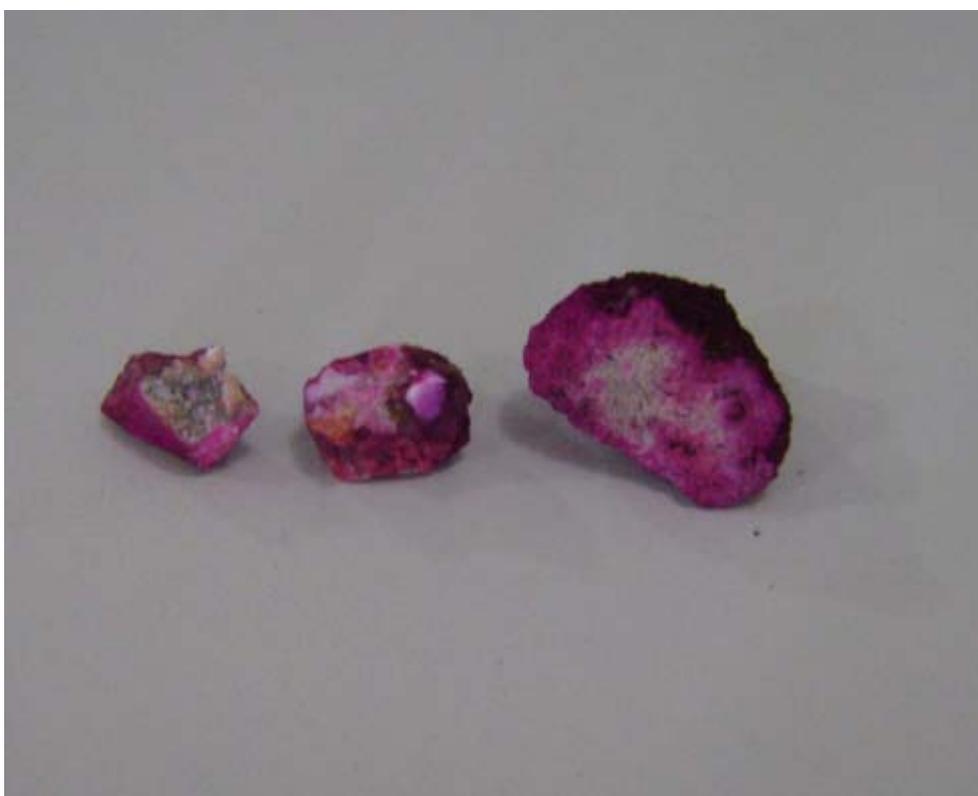
De acordo com a NORMA ABNT NBR 5032, um material pode ser considerado, sem porosidade, se o exame a olho nu nos fragmentos recentemente quebrados não revelar qualquer indício de penetração do corante. No caso do concreto convencional observa-se a inexistência de poros. Já nos fragmentos retirados do poço redutor foi detectada a presença da penetração do corante em boa parte de um fragmento selecionado, como pode ser visto na Fig.13.

Figura 13 – Fragmentos de concreto convencional de cruzeta e do poço redutor em análise

- o poço redutor é poroso com alto poder absorvedor de água;
- com início de uma chuva, a resistência do sistema de aterramento cai rapidamente para um valor estacionário.
