Trabalho apresentado durante o INTERCORR 2014, em Fortaleza/CE no mês de maio de 2014.

## **Estudo Comparativo entre as ligas de alumínio 3003 e 1060: Uma aplicação em tubovias de HNO<sub>3</sub>**

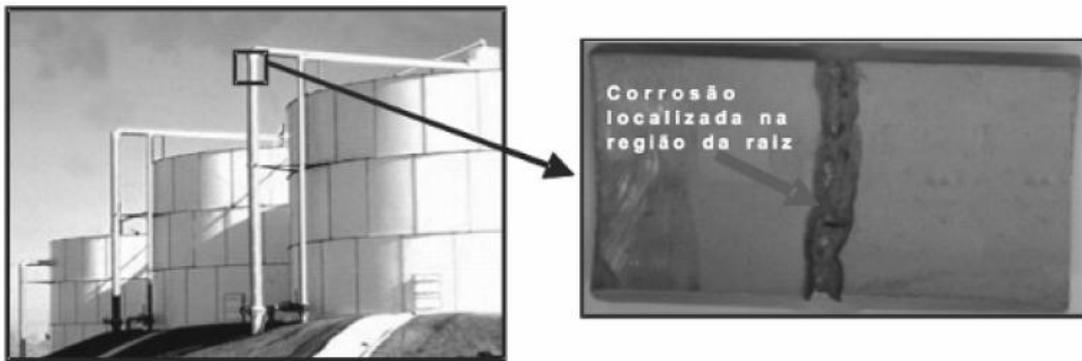
Figura 1 - Detalhe da localização da falha por corrosão em tubulações.

No Brasil, as indústrias que produzem ou utilizam o ácido nítrico ( $\text{HNO}_3$ ) como insumo no seu processo produtivo convivem com o problema do surgimento de corrosão localizada, nas ligas de alumínio, em uniões por soldagem de tanques de armazenamento e tubovias (Barra, 2009). Considerando que as empresas dos setores químicos e petroquímicos adotam paradas programadas de suas plantas para inspeção e manutenção, a possibilidade da ocorrência de falha prematura nas uniões (juntas soldadas) pode impactar em uma simples manutenção corretiva da região perfurada ou, em caso extremo, até provocar a necessidade de uma parada não programada da planta, impactando diretamente no meio ambiente ou sobre a produção. Na figura 1, pode-se visualizar em detalhes um sistema (tanque - tubulação) de ácido nítrico e a região preferencial de corrosão (raiz da solda).

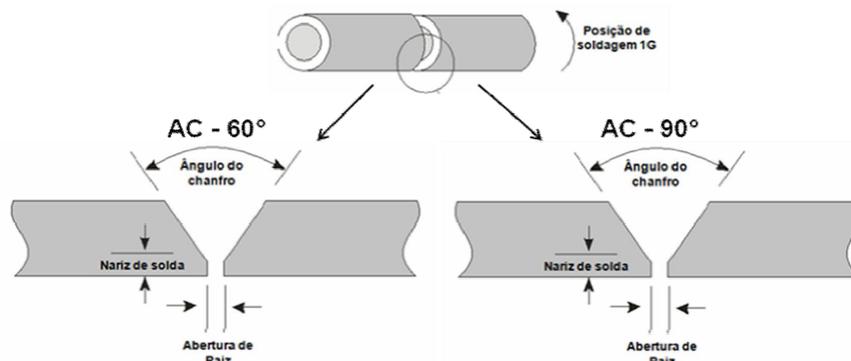
Figura 2 - Ilustração do chanfro mostrando o fator de entrada, AC e seus níveis

Levando-se em consideração a premissa de que a corrosão será função da rugosidade superficial após ensaio, serão definidos os valores em níveis (mínimo e máximo) do fator (ângulo de soldagem) na matriz fatorial, vide figura 2.

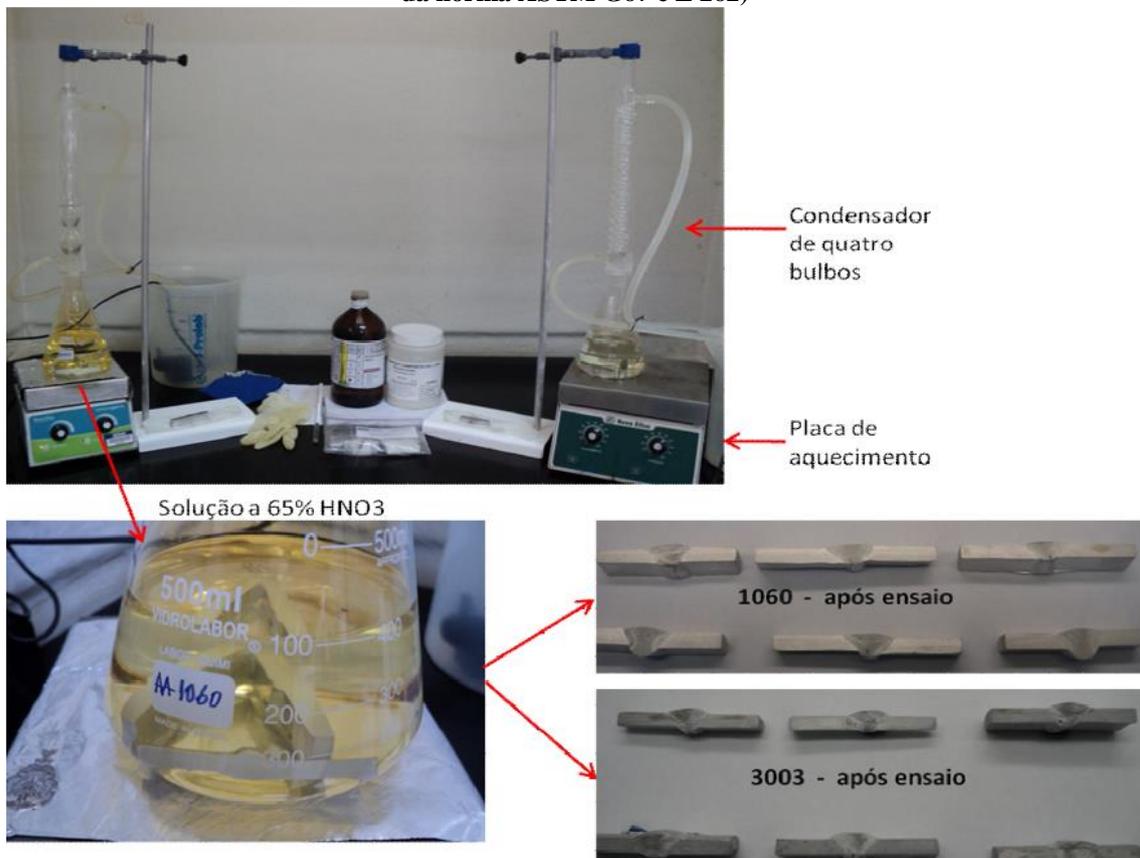
**Tabela 5 - Ilustração da bancada experimental para ensaio acelerado de corrosão por imersão (adaptação da norma ASTM G67 e E 262)**

Como apresentado por Kinzie (2003), é importante ressaltar que os métodos experimentais, aplicados na medição da evolução do processo de corrosão, sob determinadas condições, têm caráter apenas qualitativo (comparativo), uma vez que as condições laboratoriais raramente podem ser equiparadas em tempo com as condições reais de operação do componente ensaiado. No entanto, dados confiáveis obtidos experimentalmente, em conjunto com vivência de “chão de fábrica”, podem auxiliar o setor industrial na tomada de decisão do quanto à variável alterarão a condição de fabricação e, por conseguinte, a vida em serviço. Segue os materiais e equipamentos usados durante a execução do ensaio de corrosão, em seqüência, a tabela 5, mostra uma ilustração da bancada de teste.

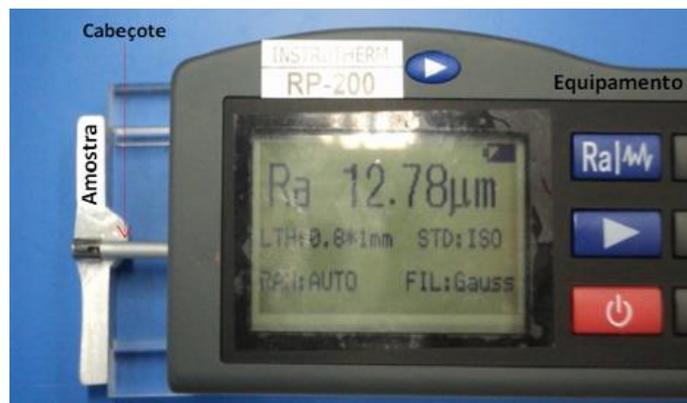
Figura 3 - Apresentação da forma de medição da rugosidade superficial via rugosímetro portátil

Neste estudo, procurou-se desenvolver uma metodologia rápida, simples e reprodutível para determinar a rugosidade superficial das amostras após ensaio de corrosão. O procedimento adotado para a medição da rugosidade superficial nas amostras é descrita a seguir, o rugosímetro portátil usado no trabalho foi o RP - 2000 do fabricante Instrutherm (vide imagens 3).

- 5) Iniciar ciclo de medição pressionando a tecla (vermelha). O apalpador deverá percorrer através da unidade de avanço, o campo de medição pré-determinado, o display mostrará respectivamente a mensagem *Medindo* ( ), na primeira linha e um indicador do progresso da medição na segunda linha. Quando finalizada a exploração o display mostrará os resultados da medição e o apalpador retornará a posição inicial, vide imagem da figura 34, apresentando a medição da rugosidade.

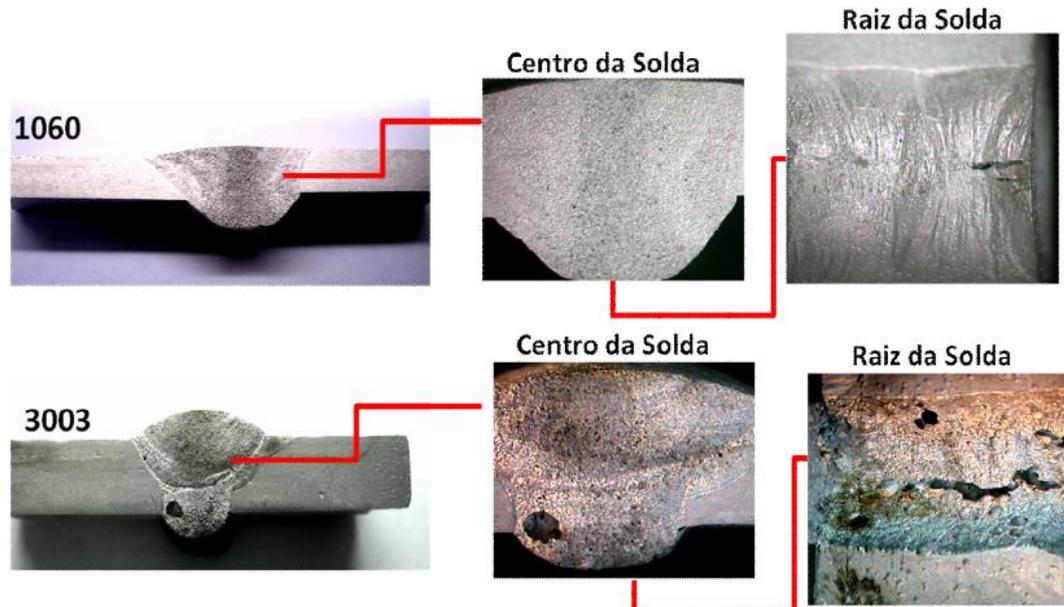
**Figura 4 - Aspecto visual das regiões dos tubos que sofreram corrosão “pontos preferenciais” (centro da solda e raiz)**

Após ensaios de corrosão verificou-se que todos os tubos sofreram corrosão na região da solda (centro da solda), próximo a margem (ZTA) ou na linha central (raiz), ou em ambas as posições, sendo que nas amostras de alumínio 1060 a corrosão foi menos acentuada, já nas amostras da liga 3003 a corrosão foi mais pronunciada. Na figura 4, é possível visualizar o aspecto visual das regiões preferenciais a deterioração, em ambas às ligas 1060 e 3003, respectivamente.

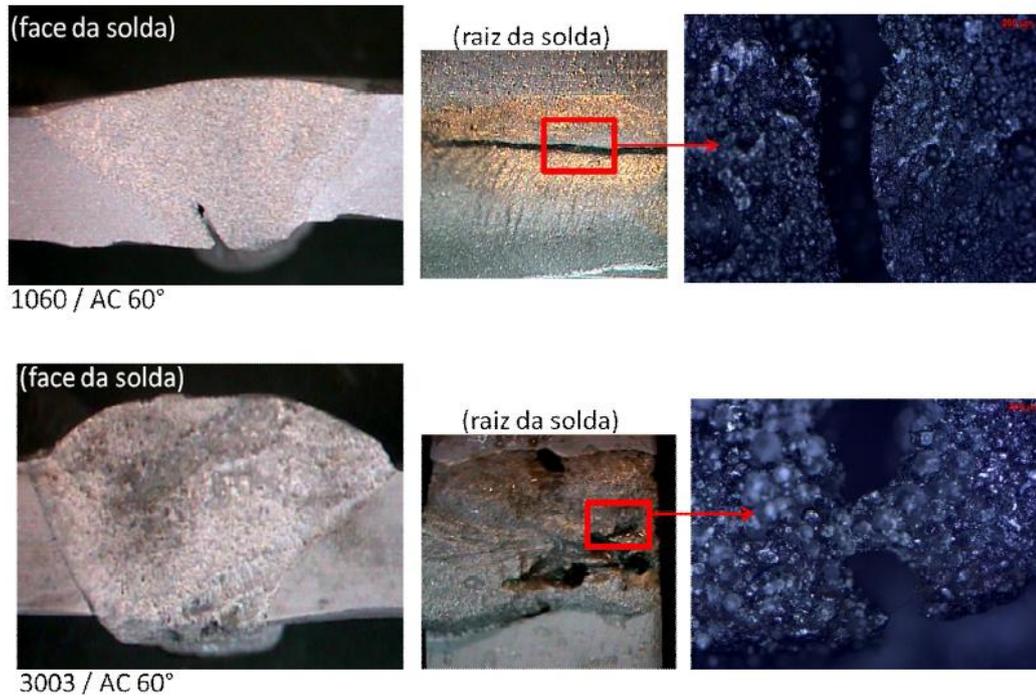
**Figura 5 - Aspecto superficial da raiz da solda, demonstrando a falta de penetração e a formação da fresta, para o ângulo de chanfro de 60°**

Foram identificados após o ensaio de corrosão que a liga 1060 e a liga 3003 apresentaram uma corrosão diferencial, tanto no centro do cordão como na raiz da solda, sendo que a liga 3003 apresentou, em aspecto visual, um maior grau de deterioração, apesar do pequeno tempo de exposição ao meio (vide Figura 5). Foi observado, nas juntas que tiveram cordões menores e menos profundos (ângulo de  $60^\circ$ ), que a corrosão superficial na região da raiz foi maior. Supõe-se que, devido o ângulo do chanfro ser mais fechado, o mesmo acaba impedimento o acesso da tocha de soldagem, se mostrando inadequado, pois impede a penetração e acaba resultando uma fresta na região (vide Figura 5).

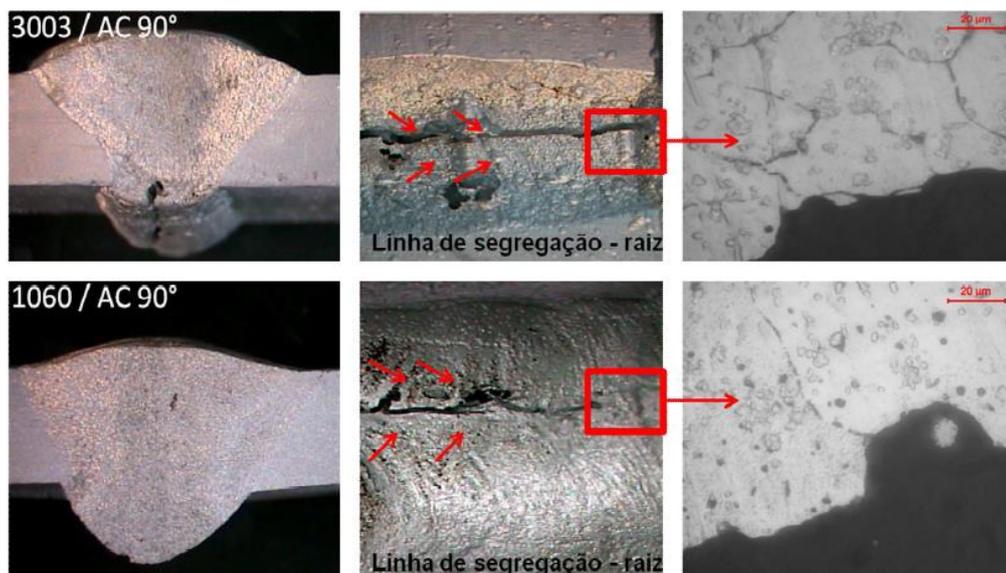
**Figura 6 - Ilustração da linha de segregação formada em ambas as ligas para o ângulo de chanfro de 90°, após ensaio de corrosão**

É importante salientar que após a soldagem, foi possível visualizar a presença de uma linha central (linha de segregação) na raiz da solda. O teste de corrosão intergranular em meio de  $\text{HNO}_3$  foi uma ferramenta importante para evidenciar os diferentes graus de corrosão nesta região em ambos os materiais (1060 e 3003), tendo sido verificado que todas as amostras apresentaram suscetibilidade à corrosão intergranular, na referida linha. Vale ressaltar que a presença desta linha foi mais pronunciada nas juntas da liga 3003 com ângulo de chanfro de 90°. Como exemplo comparativo, a figura 6 ilustra o aspecto metalográfico e a intensidades de corrosão em ambas as ligas para mesma abertura de chanfro.

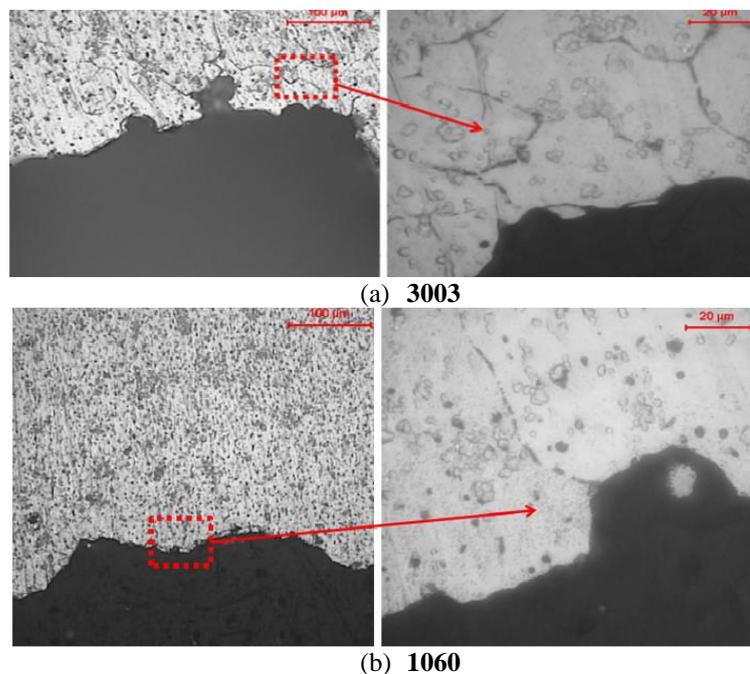
**Figura 7 - Microestrutura da liga 3003 (a), por exemplo, evidenciando o ataque químico mais forte nos contornos, e a microestrutura da liga 1060 (b), pouco expressivo a precipitação de segregação nos contornos dos grãos (dispersão de precipitados)**

Uma possível explicação para a acentuada corrosão na liga 3003 seria devido ao seu maior teor de elementos de liga, que gera conseqüentemente maior número de precipitados ou sítios de segregação durante a solidificação (AMBAT, 2006). Segundo Nisancioglu (2002), as impurezas encontradas no metal de base ou no metal de adição acabam se segregando e agrupam-se, geralmente, as mesmas, estão contidas em maior proporção nas últimas frações líquidas a se solidificarem.

Por outro lado, no caso da soldagem da liga 1060 com o ER 1100, eventuais precipitações não ocorrem devido a um balanço químico mais homogêneo entre o metal de base e o metal de adição. Acredita-se que nesta situação há a presença de precipitados, porém reduzidos e homogeneizados na matriz. No caso da liga 1060, estes precipitados serão também rejeitados para os contornos durante a solidificação, formando sítios de corrosão, porém sua composição química não será em muito modificada, ou seja, não há um desbalanço químico no metal de solda, caso contrário, encontrado na soldagem da liga 3003 com uso do metal de adição o ER 1100. Nesta condição, 3003 com o ER 1100, promove-se uma composição química do metal de solda não controlada e heterogênea ocasionando uma maior deterioração da região soldada. Segue a figura 7, evidenciando o ataque forte nos contornos da liga 3003 (a) e uma dispersão de precipitados, como conseqüência menores sítios de corrosão na liga 1060 (b).

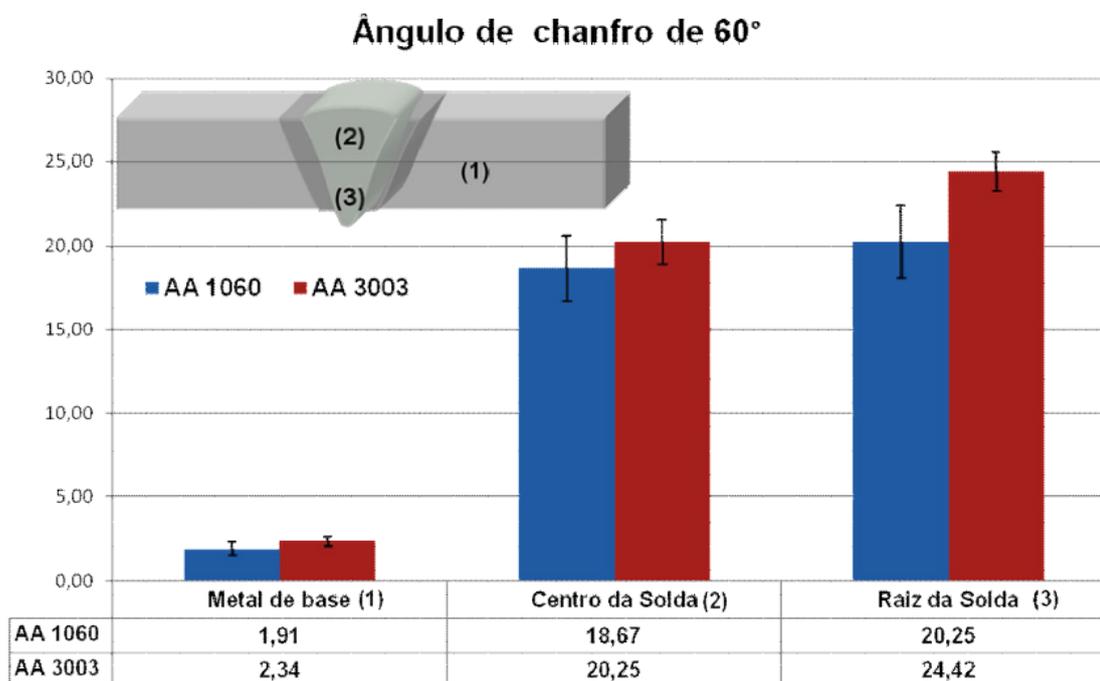
**Figura 8 - Valor de rugosidade das ligas AA 1060 e AA 3003, para o ângulo de  $60^\circ$ , nas regiões do metal de base, centro da solda e raiz da solda.**

A partir dos valores de rugosidade (vide imagens 8 e 9) foi possível obter os valores experimentais sobre as influências do metal de base e a condição de soldagem (ângulo do chanfro) sobre a resistência a corrosão, servindo como mais um indicativo na resposta dos materiais (1060 ou 3003) ao fenômeno em estudo. Com isso, foi utilizada no trabalho, como referência, a característica topográfica das amostras associada à perda de massa. Levou-se em consideração a premissa: quanto maior for a rugosidade da amostra após ensaio por imersão, maior será a perda de massa apresentada pelo material (maior taxa de corrosão).

Por intermédio dos gráficos exibidos nas figuras 8 e 9, verifica-se que houve pouca variação de rugosidade na região do metal base, nas amostras da liga 1060 e 3003. Com isso, é possível inferir que ambas as ligas se mostram eficientes à deterioração frente a condições de imersão ao  $\text{HNO}_3$ , porém constata-se uma influência negativa da soldagem do ponto de vista de redução da resistência a corrosão, já que as principais regiões afetadas foram justamente às regiões das soldas (centro e raiz da solda).

A análise comparativa entre as amostras das ligas 1060 e 3003 permitiu observar que nas regiões do centro da solda e da raiz, a rugosidade apresentou valores relevantes, principalmente na liga 3003. A provável explicação para a variação de rugosidade no centro da solda entre as amostras das ligas 1060 e 3003, seria a morfologia de solidificação e a possível presença de precipitados intermetálicos nos contornos de grãos. No caso da liga 3003 esta variação se soma a presença de impurezas advindas no balanço de composição química no metal fundido (mistura metal de base com o metal de adição), resultando em uma corrosão mais acentuada. No caso da liga 1060, acredita-se que a região do centro da solda, teve um desempenho menor para o ângulo de 90° devido, ao mesmo ser receptivo a um maior volume de metal fundido, e conseqüentemente uma maior tendência ao crescimento de grãos.

A perda de rugosidade na região da raiz assumiu os maiores valores para a liga 3003. Este comportamento será provavelmente advindo da falta de fusão/penetração adicionalmente a presença da linha de segregação. Acredita-se que a falta de fusão/penetração promove a formação da fresta e a linha de segregação acaba potencializando o efeito do ataque localizado.

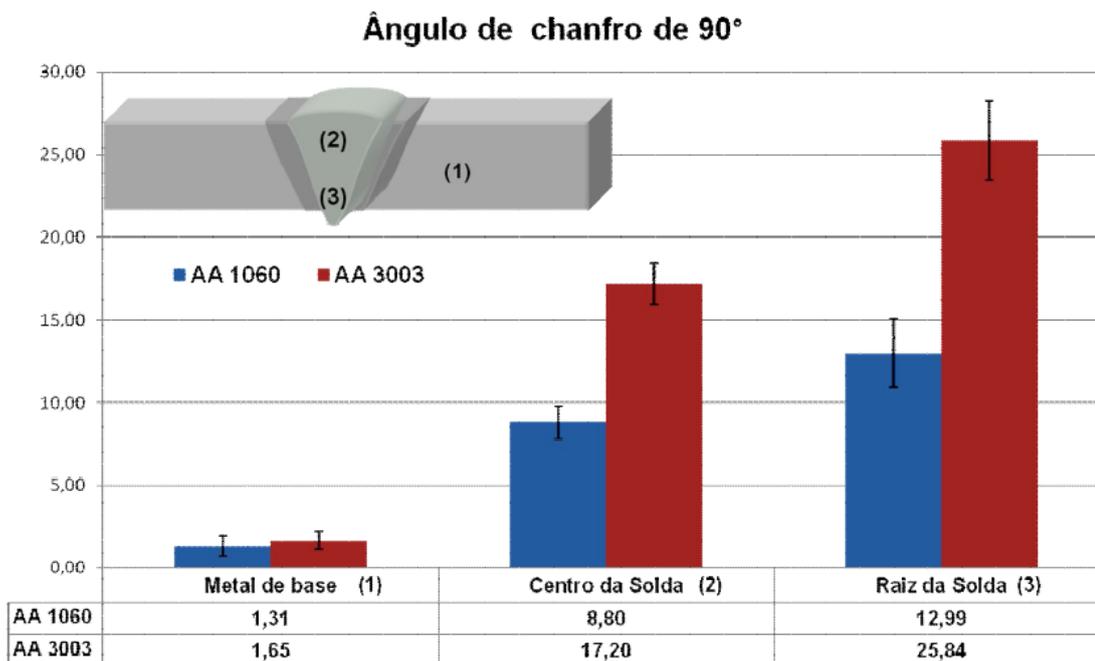
**Figura 9 - Valor de rugosidade da liga AA 1060 e AA 3003, para o ângulo de 90°, nas regiões do metal de base, centro da solda e raiz da solda**
