Agrietamiento de la fundición gris en el servicio de Ácido Sulfúrico

David F. Mardero Iturralde^a, Martín Duarte Guigou^b

Abstract

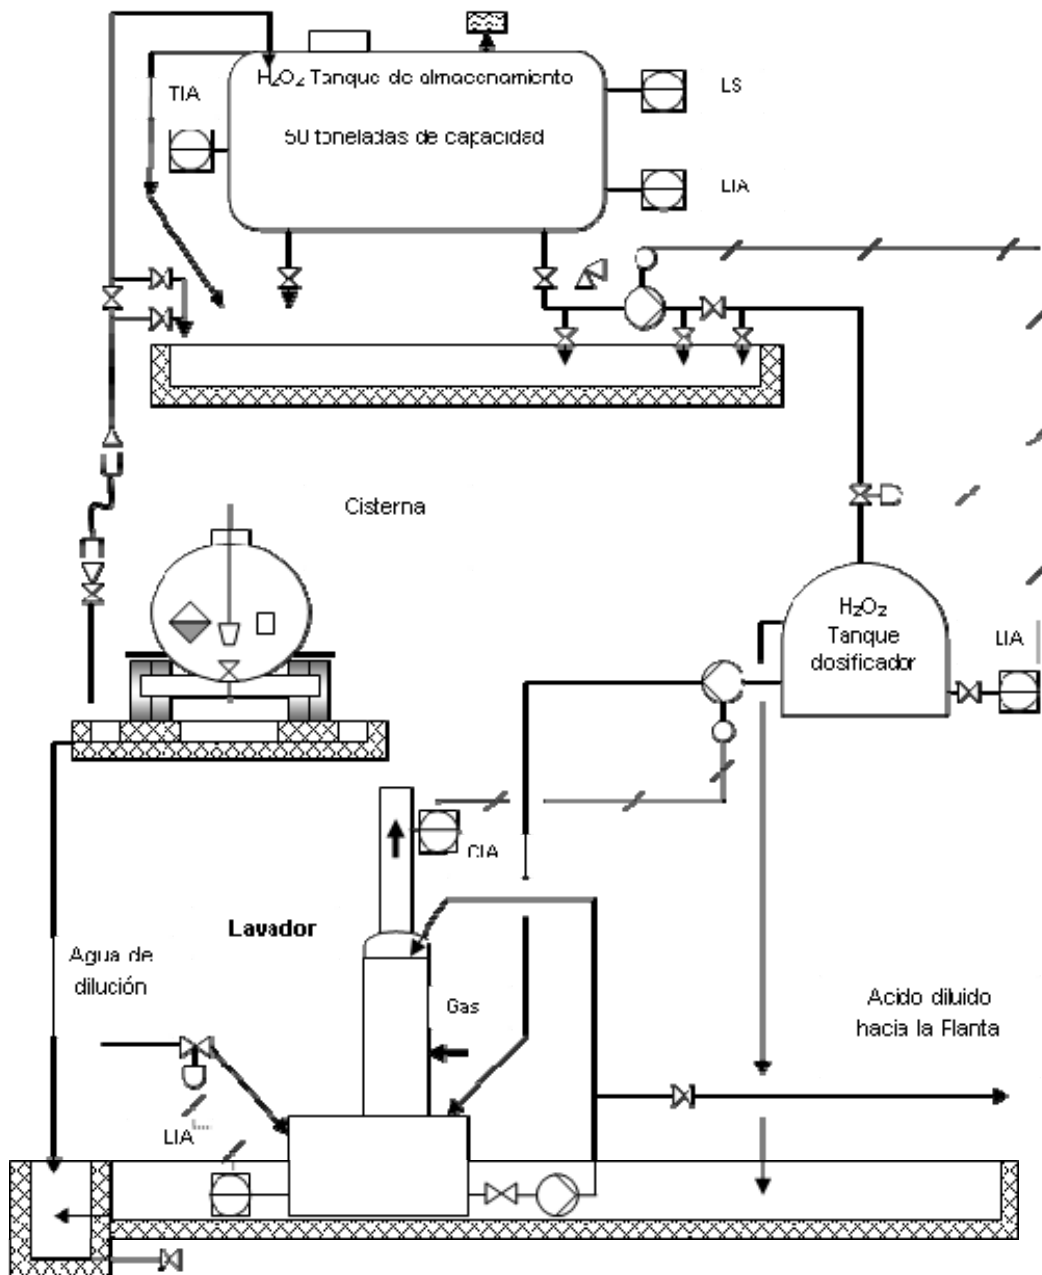
Ilustración 1 - Equipo para el control de emisiones de SO₂ con peróxido de hidrógeno.

Se hicieron ensayos a escala piloto y luego se instaló un eyector-venturi en una planta de ácido sulfúrico de simple absorción de 100 toneladas por día (TPD) de capacidad en ácido sulfúrico 98,5%. Dicho equipo, (Ilustración 1) ubicado al final del proceso de producción catalítica de ácido sulfúrico, se instaló con el propósito de controlar las emisiones de SO₂ en situaciones transitorias como pueden ser las puestas en marcha, situaciones accidentales en fallas de los mecanismos de control de proceso, o de deterioro de algún elemento que forma parte del equipamiento. Se establece la concentración de las emisiones de dióxido de azufre que no se desea superar y el sistema de control se encarga de dosificar la solución de peróxido, depositado en el tanque de dosificación, alimentado desde el depósito de recepción del producto de 50 toneladas de capacidad. Esta posibilidad de control de emisiones, no es posible en una unidad exclusivamente de doble absorción sin tratamiento final.

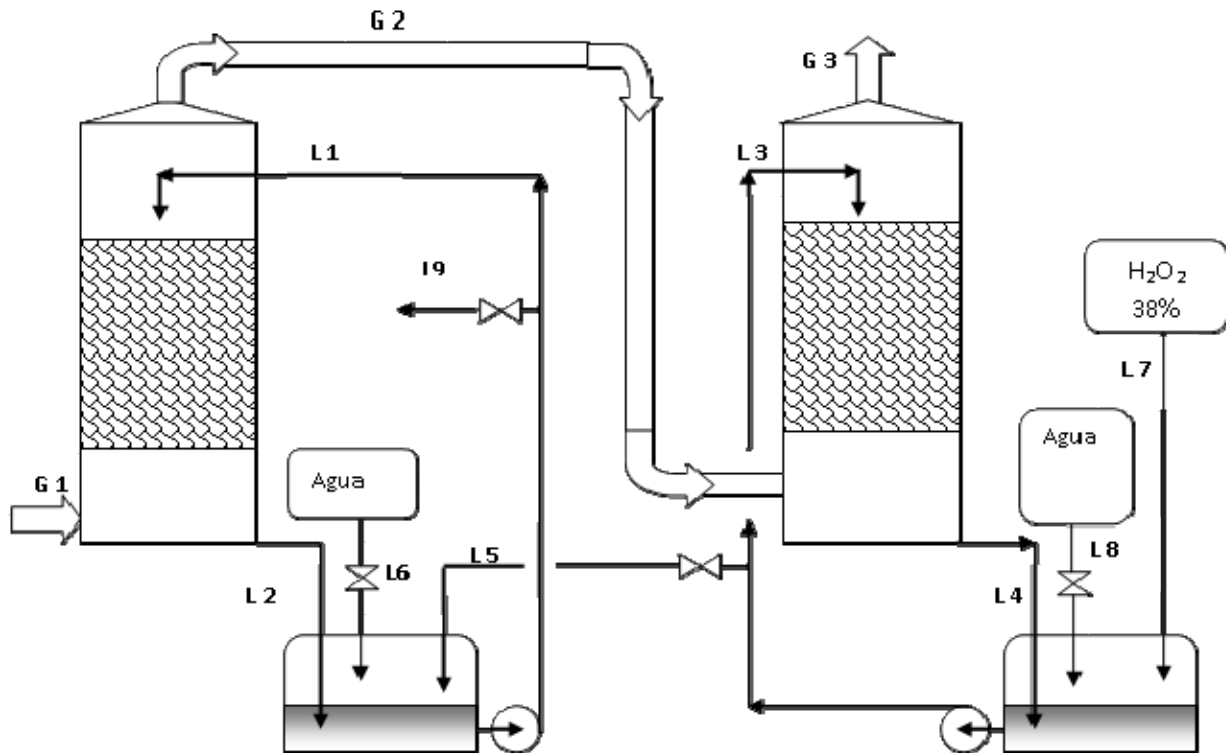
Ilustración 2 - Diagrama de producción de ácido sulfúrico en la torre de absorción y lavado de gases con ácido diluido con peróxido.
Tabla 2 - Balance de materiales del sistema de absorción con producción de ácido sulfúrico y lavado de los gases con solución de ácido diluido y peróxido

En la Tabla 2 se establece el balance de masa del lavador y de la torre de absorción de la planta de producción de ácido sulfúrico, cuando funciona el lavado de gases con peróxido y se utiliza en la dilución el ácido diluido producido. (Ilustración 2)

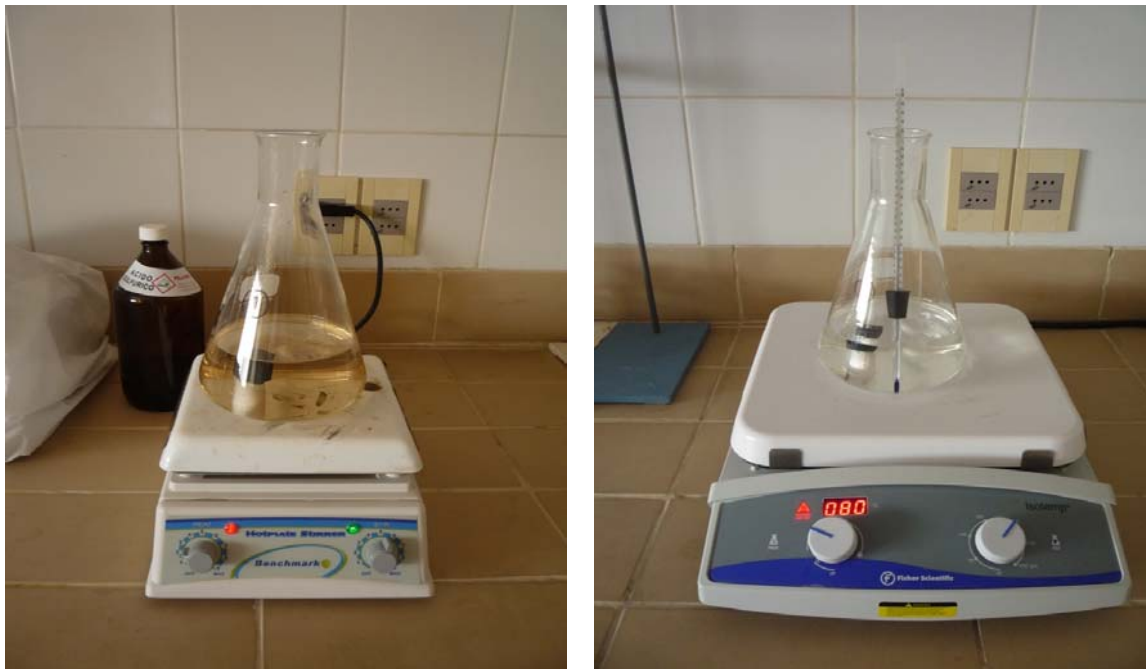
Ilustración 4 - Ensayo de laboratorio para determinación de pérdida de peso de las probetas.

Con dos probetas obtenidas de unas de las piezas afectadas por el agrietamiento, se realizaron dos ensayos en el laboratorio, para determinar la pérdida de peso, en dos situaciones diferentes. Una de las probetas se colocó en 500 ml de ácido sulfúrico comercial 98,5% producido en nuestra planta y la otra en el mismo ácido al que se agregó peróxido para llevar las sustancias oxidables aproximadamente a 4×10^{-3} % de O₂. En la Ilustración 4 se muestra el ensayo en el laboratorio y en la Tabla 3 los resultados del mismo. A pesar de la simplicidad del procedimiento utilizado en el ensayo, existe una clara disminución de pérdida de peso en la probeta sumergida en el ácido sulfúrico concentrado con 0,01% de peróxido de hidrógeno. Esto puede indicar la acumulación de productos de corrosión.

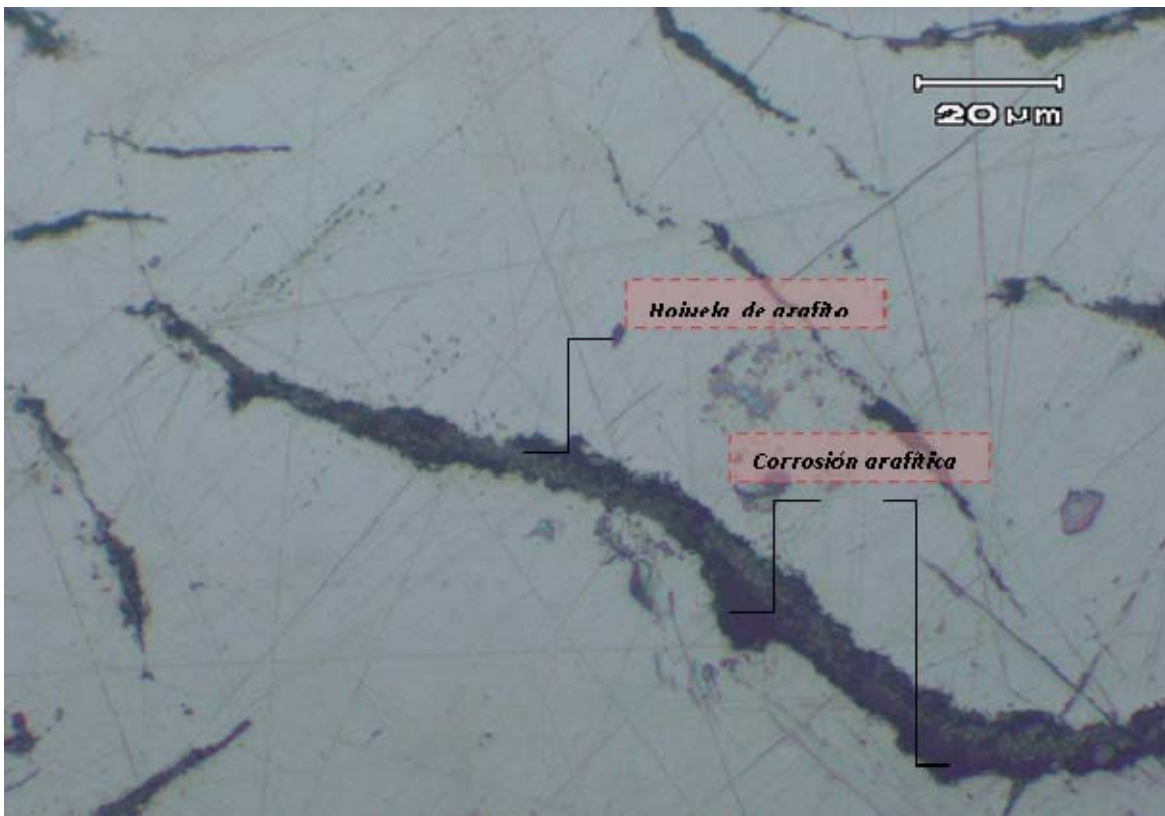
Ilustración 5 - Observación de la zona de falla, bajo un aumento de 400X. Puede distinguirse la forma original de la hojuela de grafito típica del hierro gris, rodeada de una zona de marcada corrosión (área más oscura).

En las probetas que se extrajeron de las piezas dañadas se efectuó pulido con placas de resina embebida en diamante para el desbaste inicial (no lubricado) y se pulió con alúmina de granulometría media de 1 μ m (en base oleosa). Posteriormente se efectuaron observaciones a ampliaciones de 100, 200, 500 y 800 aumentos por medio de un microscopio metalográfico Olympus CK 40M. Las imágenes fueron adquiridas por medio de una cámara digital Olympus DP-12 con acoplamiento calibrado para la obtención de escala en la imagen. Se obtuvieron imágenes del perfil de la pieza en la zona de falla y en las zonas correspondientes a las sub-superficies tanto interiores como exteriores del caño. (Ilustración 5, Ilustración 6 e Ilustración 7).

Las imágenes muestran estructuras características de corrosión gráfica, observable principalmente en la cercana superficie del material expuesto al medio y al fluido; con incidencia prácticamente nula en sectores alejados de las superficies. La corrosión gráfica es una forma de de-aleación que ocurre casi exclusivamente en los hierros colados. Este mecanismo de corrosión

se observa principalmente es los hierros grises, al estar asociadas con la presencia de grafito en forma de hojuelas. El grafito, fuertemente higroscópico, es catódico a la matriz de hierro. De esta forma, su exposición a un electrolito resulta en el ataque selectivo de la matriz de hierro, dejando detrás de sí una masa porosa de hojuelas de grafito, tal como puede verse en la imagen 5 con mayor detalle y en la imagen 7 con una visión más global.

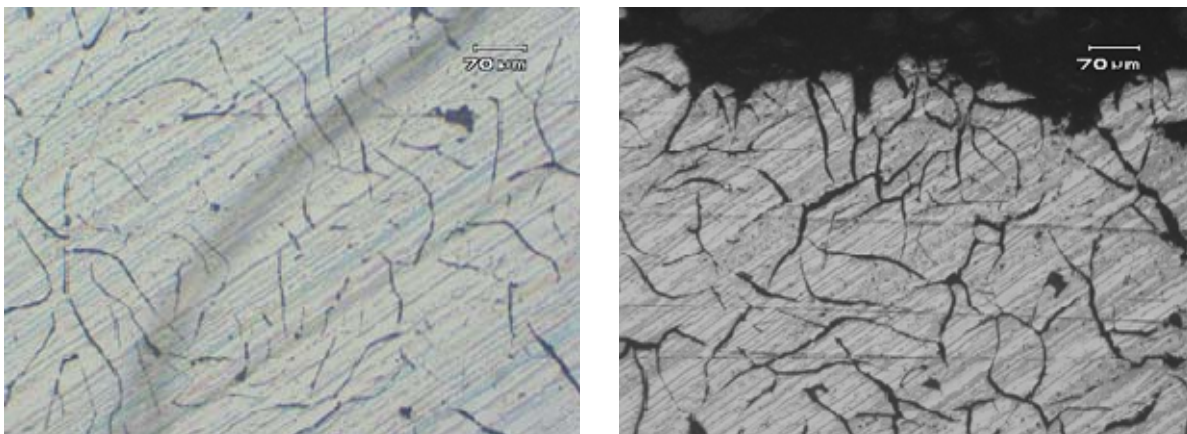
Ilustración 6 - Comparación morfológica de las estructuras de grafito cercanas a la superficie (derecha) y zonas alejadas de la superficie (izquierda). En las zonas cercanas a la superficie, pueden apreciarse indicios de corrosión gráfitica muy avanzada. 100X ataque

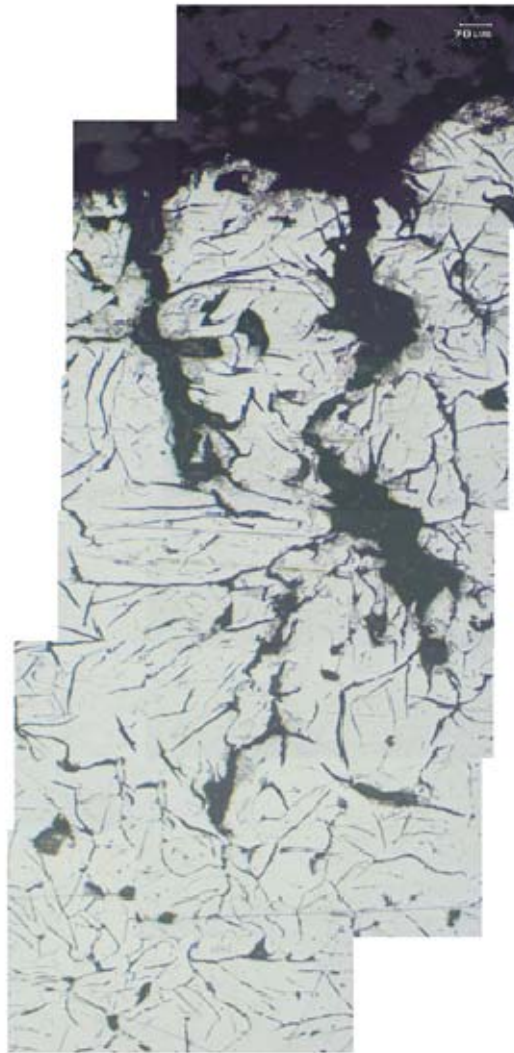
Ilustración 7 - Reconstrucción de una falla a partir del montaje digital de varias micro-fotografías de 100 X sin ataque. Puede verse una falla sub-superficial de más de un milímetro de largo y es posible apreciar la magnitud del daño causado por el fenómeno de corrosión
