Trabalho apresentado durante o INTERCORR 2014, em Fortaleza/CE no mês de maio de 2014.

LIMPEZA MECÂNICA PARA REMOÇÃO DOS RESÍDUOS SÓLIDOS, ORIUNDOS DE CORROSÃO E EROSÃO DO SISTEMA SECUNDÁRIO, NOS ESPELHOS E SUPERFÍCIES EXTERNAS DOS TUBOS DOS GERADORES DE VAPOR DA USINA NUCLEAR DE ANGRA 1 PARA EVITAR CORROSÃO SOB TENSÃO

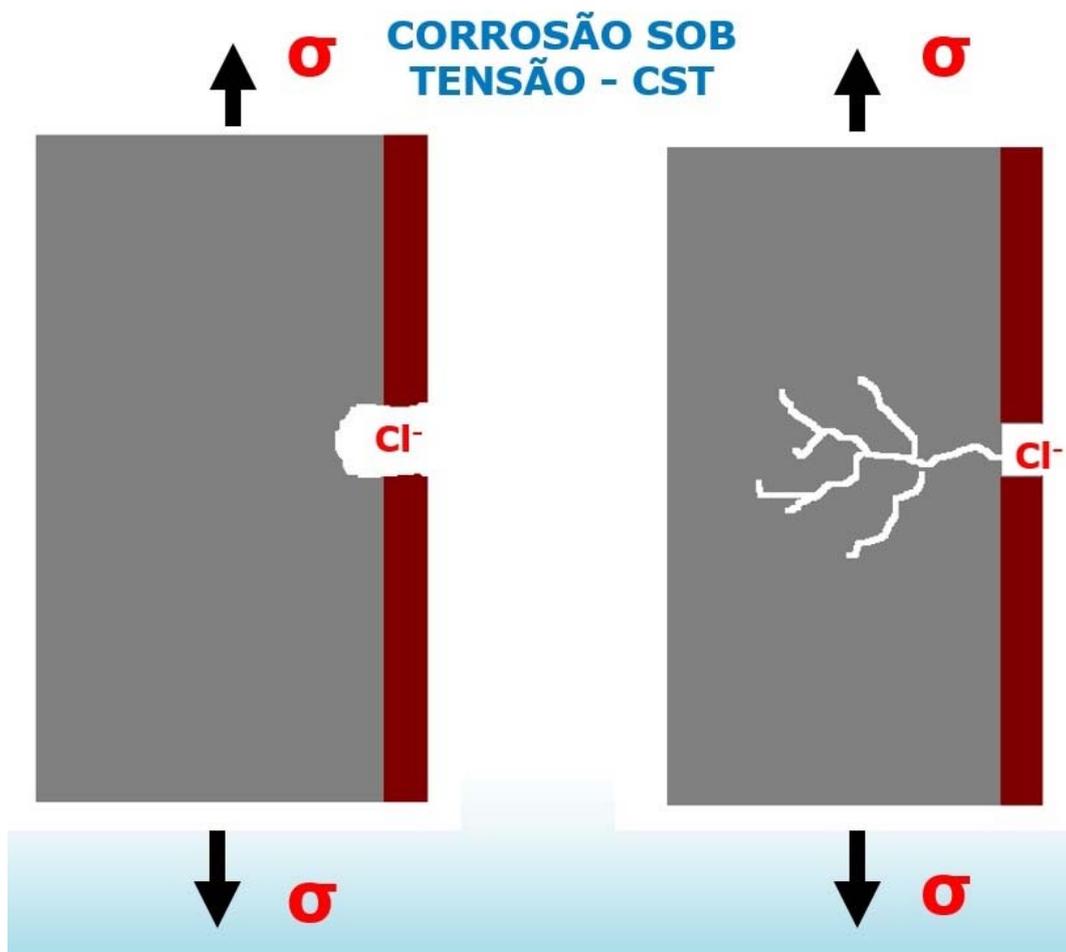
Figura 1 – Corrosão sob tensão (CST).

Um ponto de preocupação da indústria nuclear é na formação de corrosão sob tensão (CST) nos tubos de Inconel 600 (vide figuras 1 e 2 a seguir), fenômeno de deterioração de materiais causada pela ação conjunta de tensões mecânicas (residuais ou aplicadas) num meio corrosivo, no limite de troca térmica entre os sistemas primário e secundário, onde se deposita a maior parte dos produtos de corrosão e erosão do sistema secundário, junto à região de mandrilagem no espelho e nas regiões das intersecções dos tubos com as placas suporte dos geradores de vapor. A CST é caracterizada pela formação de pites e trincas, levando à ruptura do material (vide figura 3 a seguir).

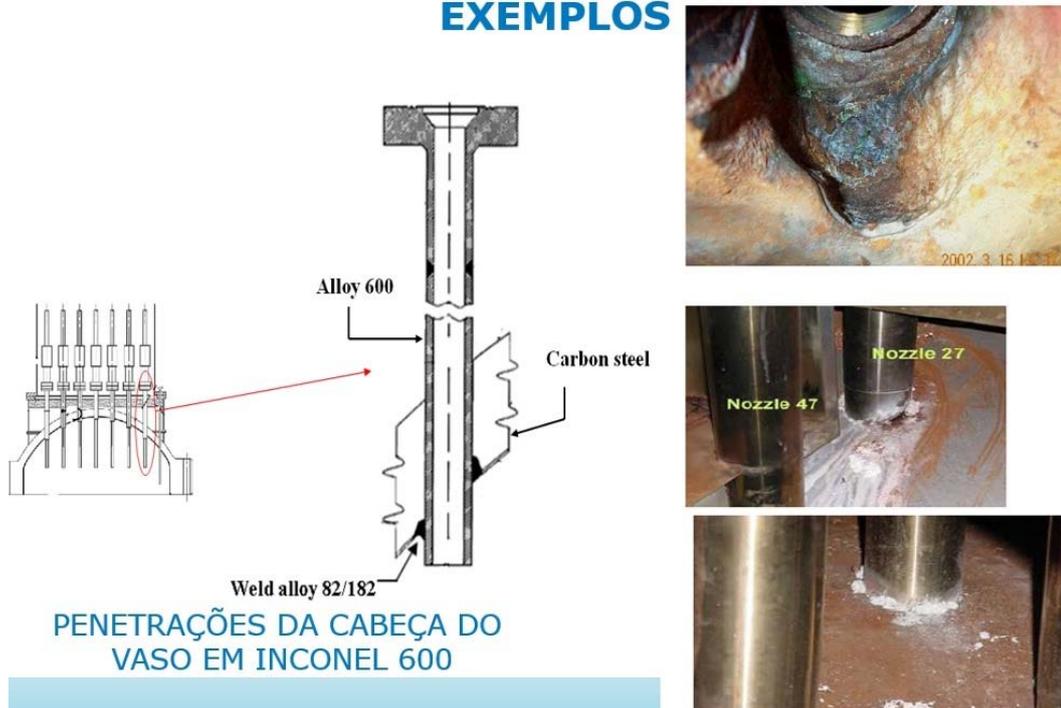
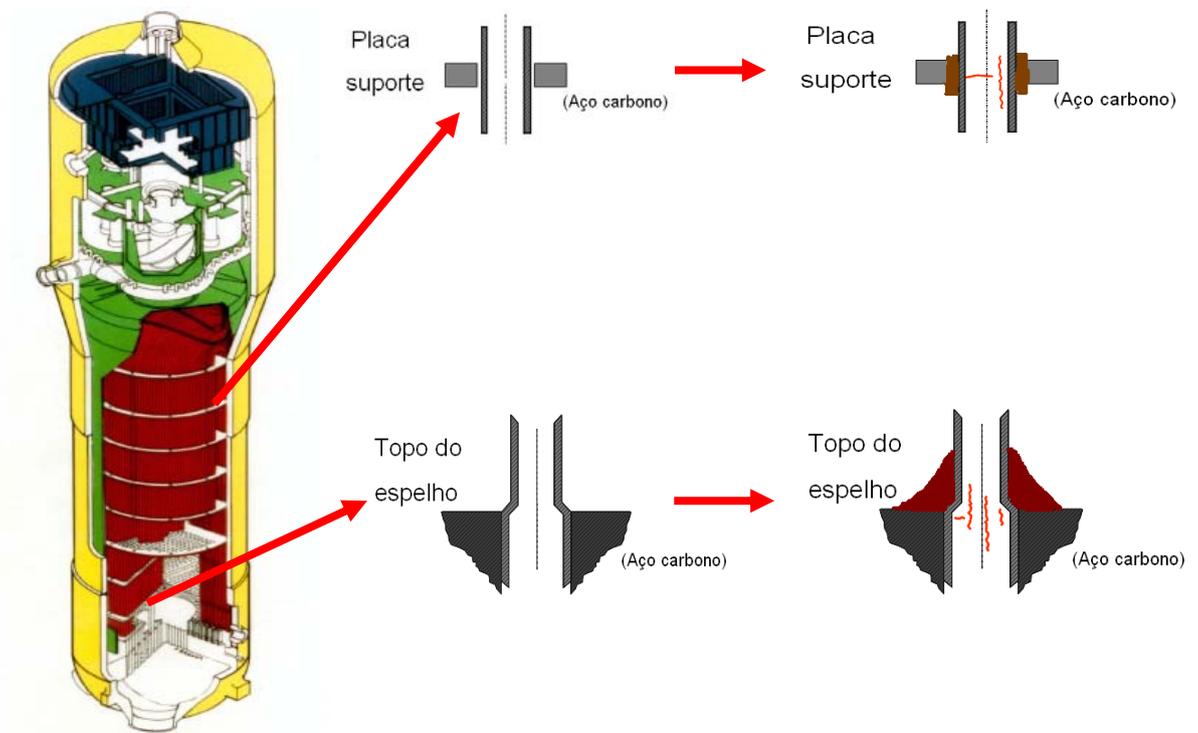
CORROSÃO SOB TENSÃO EXEMPLOS

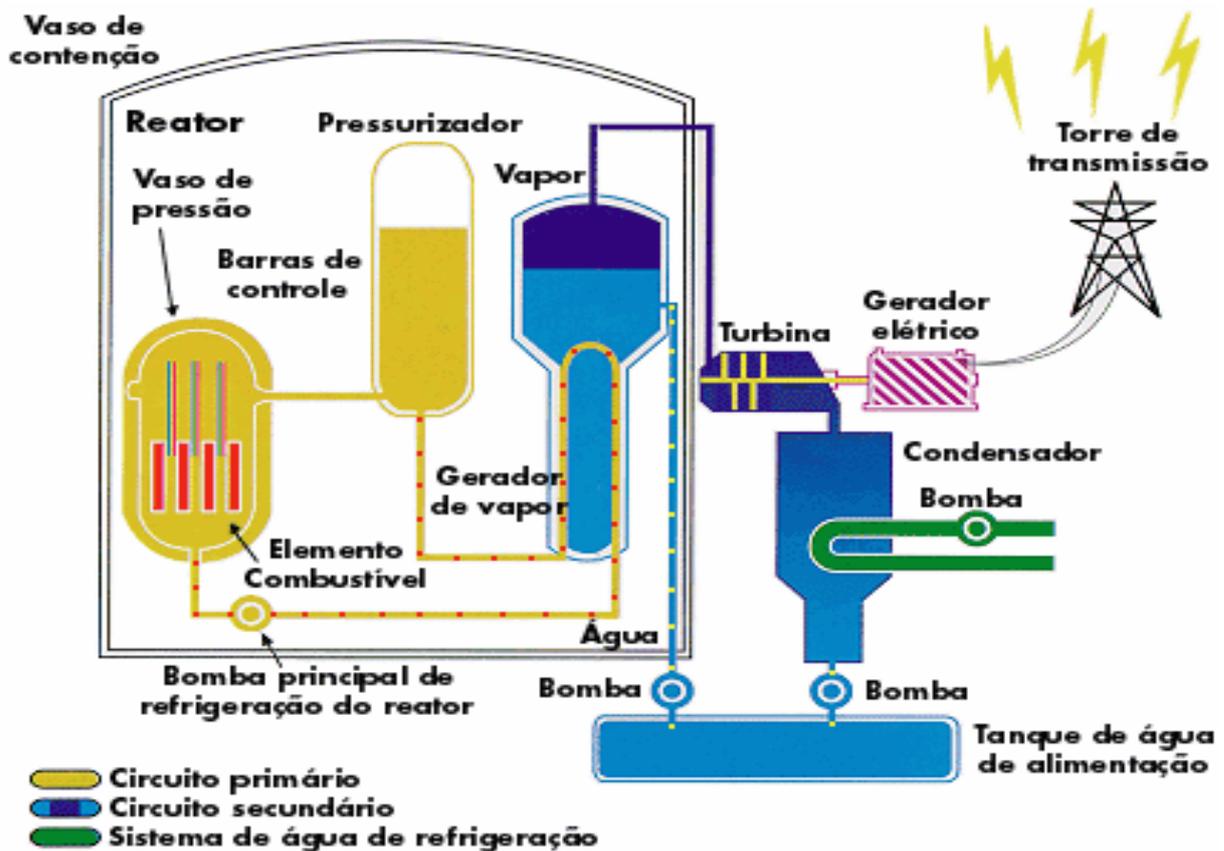
Figura 4 – Diagrama de uma usina Nuclear PWR.

É importante contextualizar o processo de geração de energia de uma usina nuclear conforme colocado no diagrama abaixo (figura 4), com diversos materiais e controles para geração de energia elétrica:

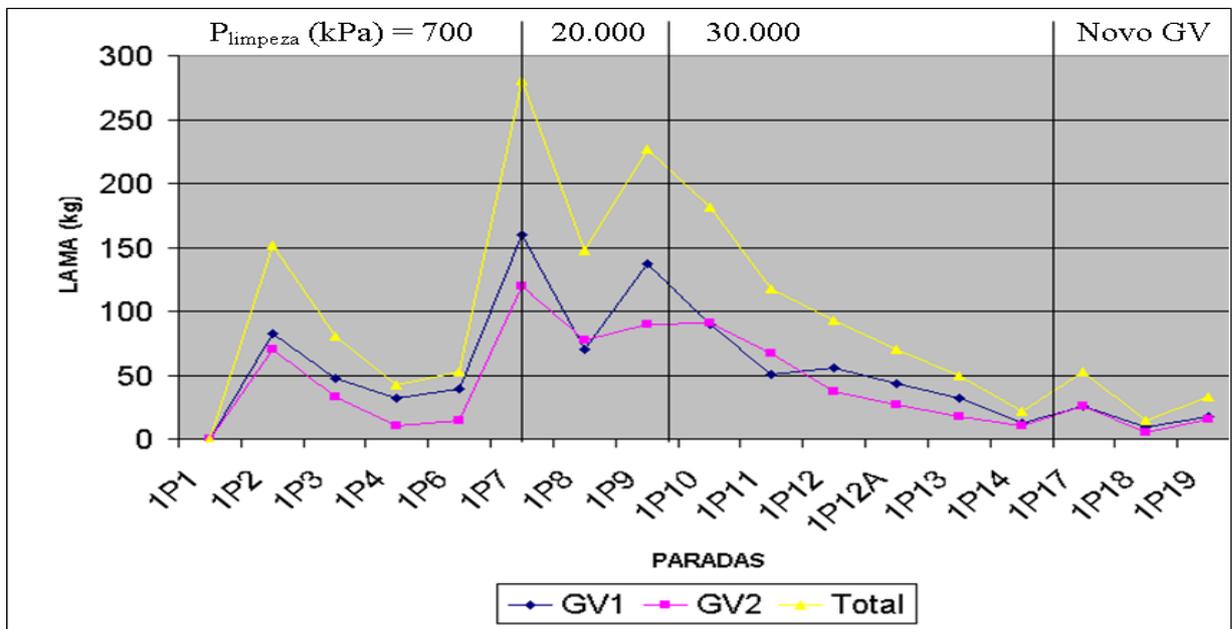
Figura 5 – Histórico de remoção de lama dos geradores de vapor.

Tendo a experiência da Usina de Angra 1 como objeto base de estudo deste trabalho, observamos que nas seis primeiras paradas programadas para troca de elemento combustível na Usina Nuclear de Angra 1 houve a remoção de lama do sistema secundário dos geradores de vapor por fluxo de água de baixa pressão (700 kPa), e somente na sétima parada programada para troca de elemento combustível que foi realizada a primeira limpeza por jateamento de água pressurizada entre os tubos dos geradores de vapor (20.000 kPa e depois 30.000 kPa) denominado sludge lance (figura 5). Já nesta limpeza não foi possível se alcançar parte do espelho do gerador de vapor que estava com uma camada expressiva de aproximadamente 36 cm de lama firmemente fixado no lado do sistema secundário do espelho de troca térmica (lama dura), conforme esquema da figura 6. A presença de lama dura fez com que 50% da área do espelho de troca térmica dos geradores de vapor não fossem limpos, favorecendo maior acúmulo de lama devido à sua não remoção pelas purgas rotineiras quando em operação. Pode-se perceber a variação da quantidade de lama removida de acordo com a modificação do método de limpeza e o comportamento dos novos GV semelhante ao dos antigos quando se executava limpezas do lado secundário dos GV com maior frequência.

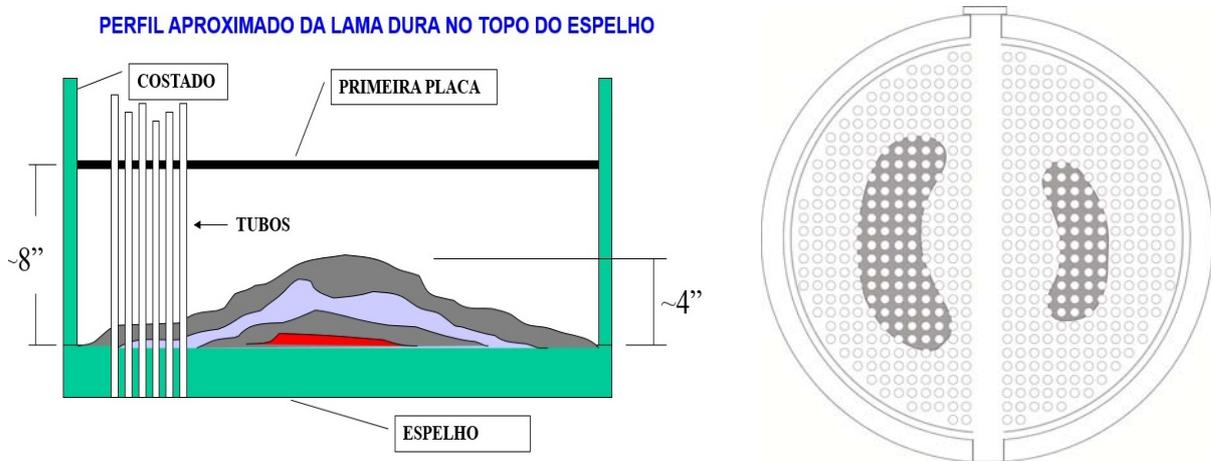
Figura 6 – Perfil de lama dura no topo do espelho dos geradores de vapor.

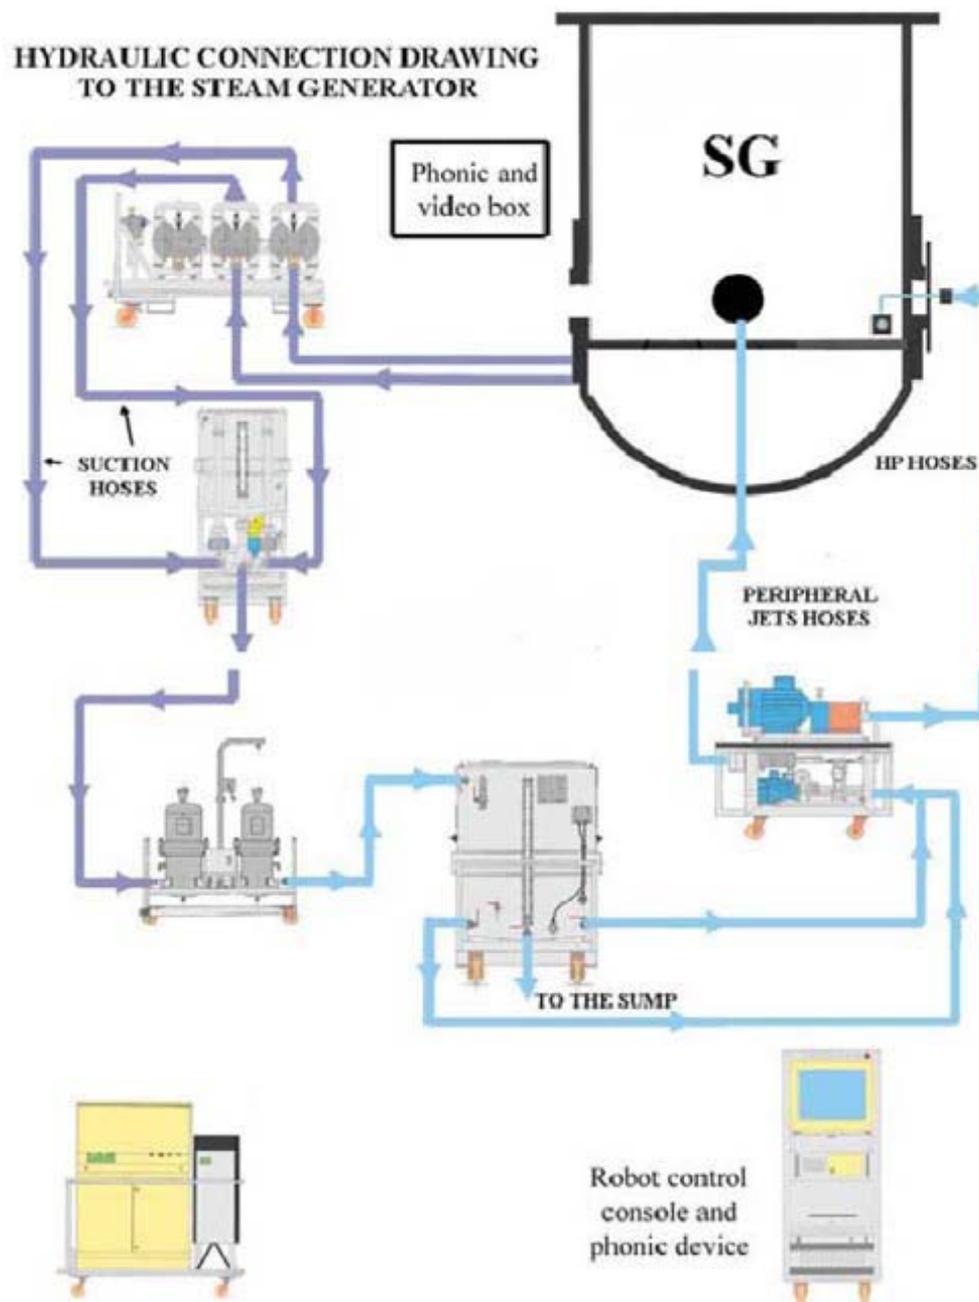
Figura 7 – Diagrama de funcionamento de limpeza sludge lance.

Baseado num estudo de 1986 feito pelo EPRI (Electric Power Research Institute), a partir da 1P7, o processo de remoção da lama na parte superior do espelho dos geradores de vapor e entre os tubos se dá com a aplicação de jatos de água feitos por lanças a uma pressão de 22.000 kPa entre os tubos dos GV na altura da tubesheet (TTS), um processo denominado sludge lance. Atualmente, devido à disposição dos tubos dos atuais GV, o jateamento se dá em 3 direções, a 30°, 90° e 150° por um robô previamente programado a fazer o processo de limpeza. O esquema abaixo (figura 7) mostra a estrutura montada para armazenar a água, pressurizá-la e injetá-la a alta pressão entre os tubos dos geradores de vapor, para depois removê-la, filtrá-la e retornar ao sistema de limpeza num circuito fechado. O processo de remoção da lama dura se dá com o jateamento direto de água a 40.000 kPa na região de lama dura por entre os tubos. Esta limpeza foi realizada na 1P12A.

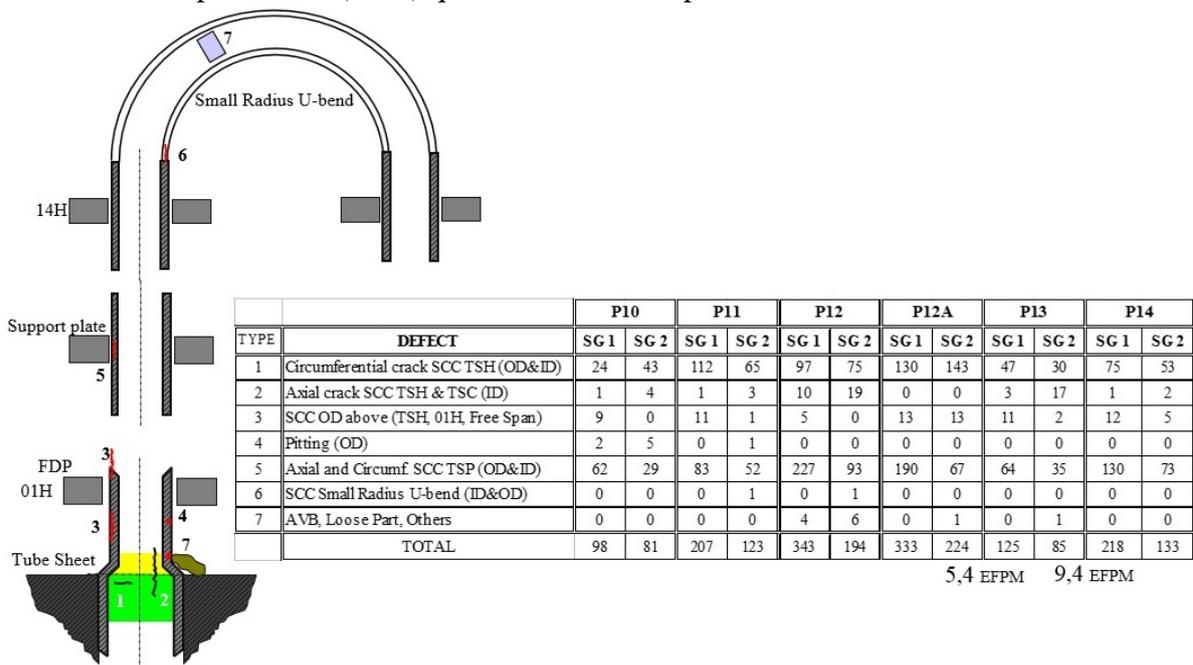
Figura 8 - Tipos de corrosão nos tubos dos geradores de vapor.

Na figura 8, os problemas de corrosão encontrados nos tubos dos geradores de vapor são identificados e pode-se verificar que os tubos que tiveram mais ocorrências foram justamente os de corrosão por tensão (1 e 5) que demandaram reparos.

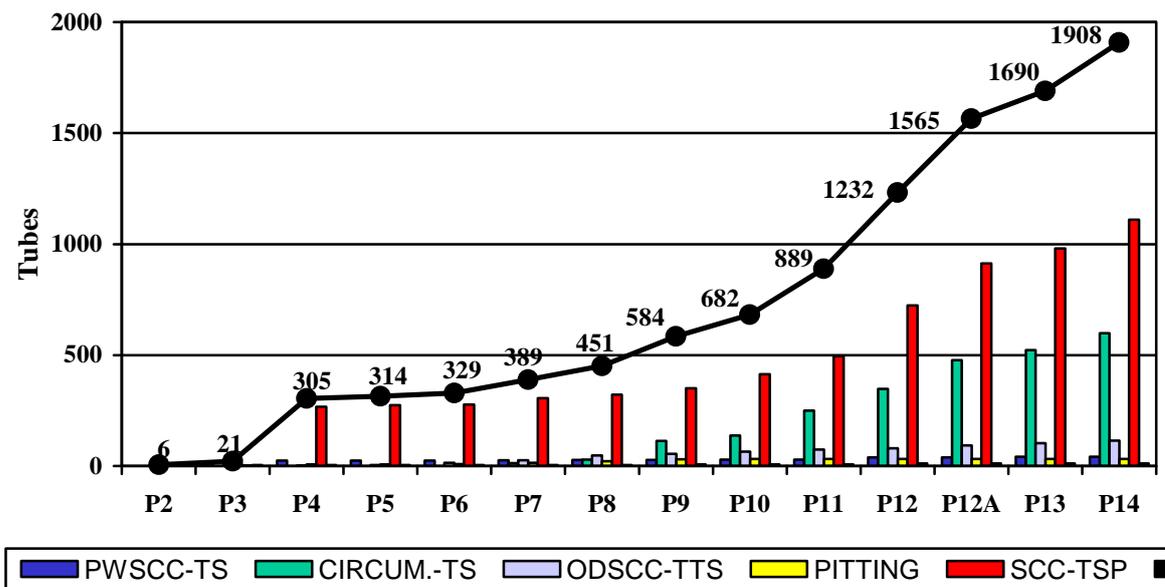
Figura 9 – Tubos reparados ao longo das paradas e tipo de defeito nos tubos em barras.

Poderemos verificar na figura 9 logo a seguir a escalada de tubos danificados até a parada 14.

Foi verificado, com o escalonamento de defeitos nos tubos dos geradores de vapor, um problema de projeto no material utilizado nos tubos dos geradores de vapor, feitos de uma liga metálica, o Inconel 600, muito suscetível à corrosão sob tensão na região de tensões residuais do processo de mandrilagem no espelho onde os tubos de troca térmica são fixados. Esta corrosão foi agravada com a formação e não remoção de lama dura do espelho de troca térmica dos geradores de vapor.

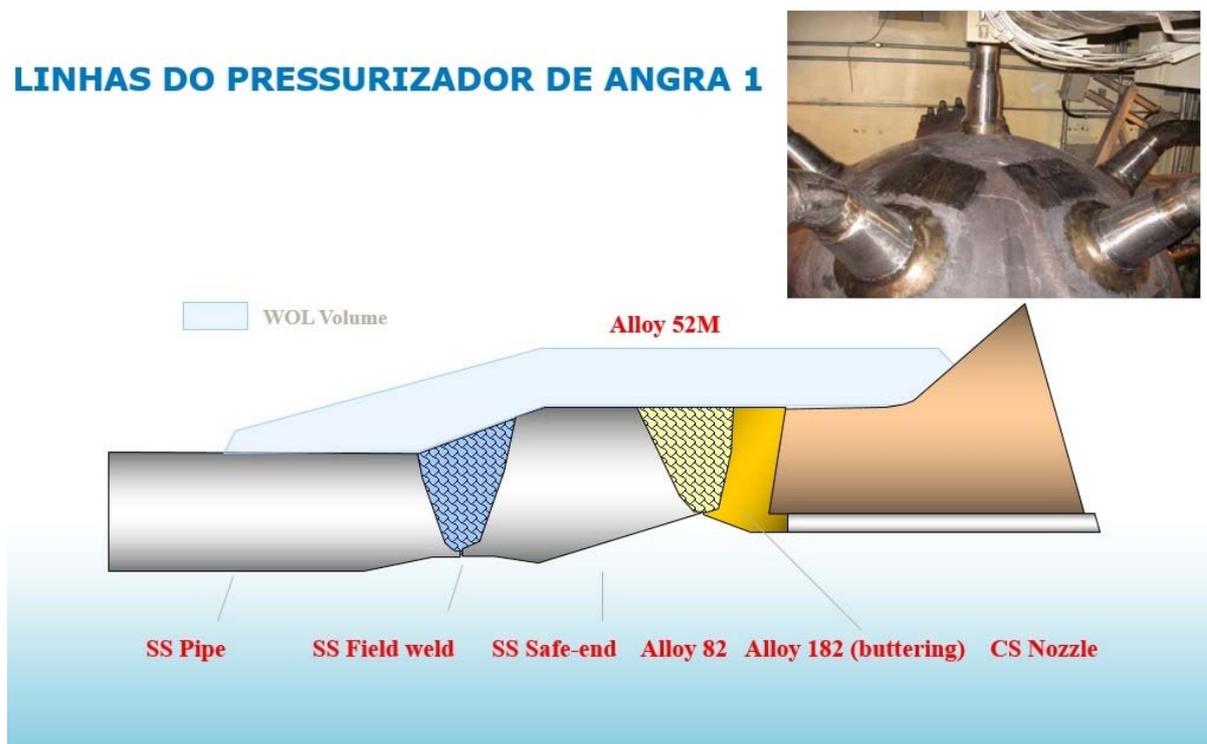
Figura 10 – Medidas de projeto para evitar CST.

Uma grande mudança de processo foi então realizada, que foi a execução de paradas intermediárias para limpeza do espelho e inspeção por *Eddy Current Test* dos tubos dos geradores de vapor. Este tipo de mudança foi fundamental para que os tubos dos geradores de vapor aguentassem sem rupturas o conjunto de modificações de projeto que foi a troca dos geradores de vapor e tubulações, ocorrida em 2009 numa parada da unidade que durou 6 meses. Nesta parada foram efetuadas várias modificações de equipamentos e componentes, particularmente com a troca de materiais, como do INCONEL 600 pelo INCONEL 690TT, conforme Tabela 1, e também projetos de modificação de *lay-out* que evitariam o depósito de material oriundo de erosão conforme pode ser visto nas figuras 10, 11 e 12 a seguir.

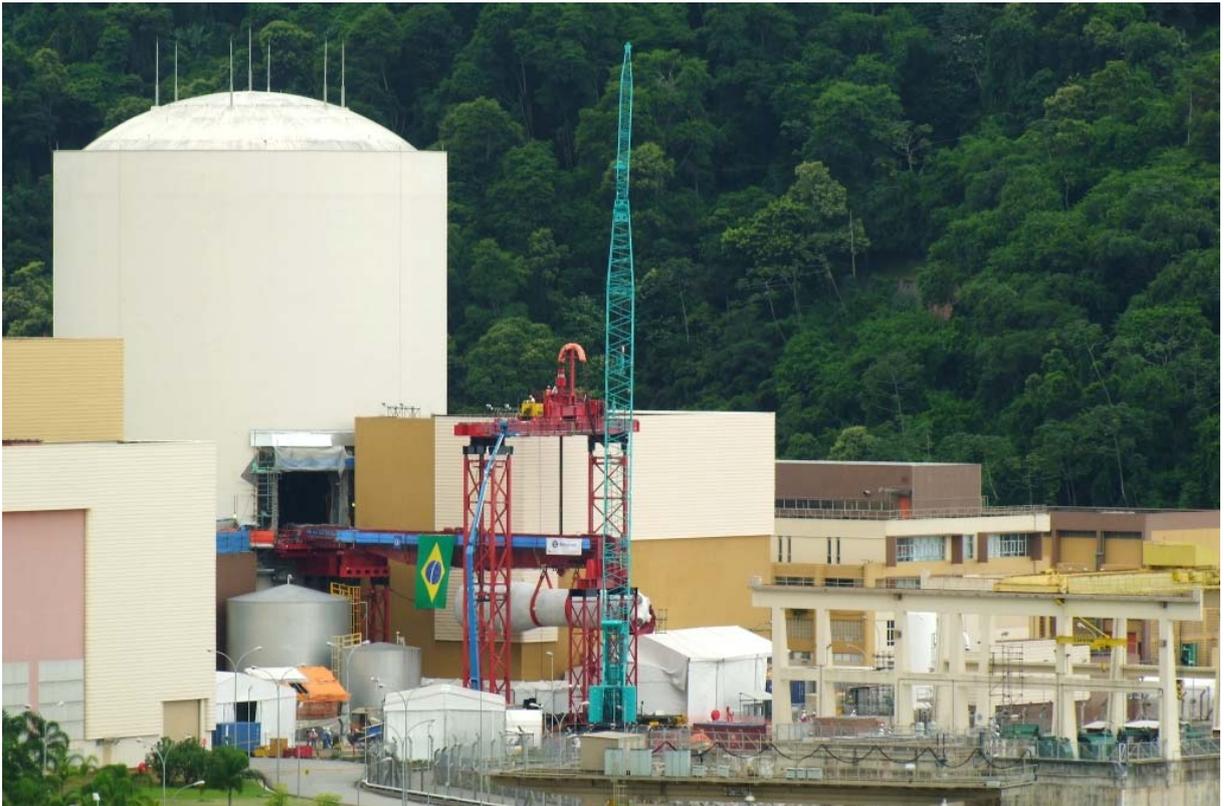
Figura 11 – Troca de geradores de vapor da Usina Nuclear de Angra 1.

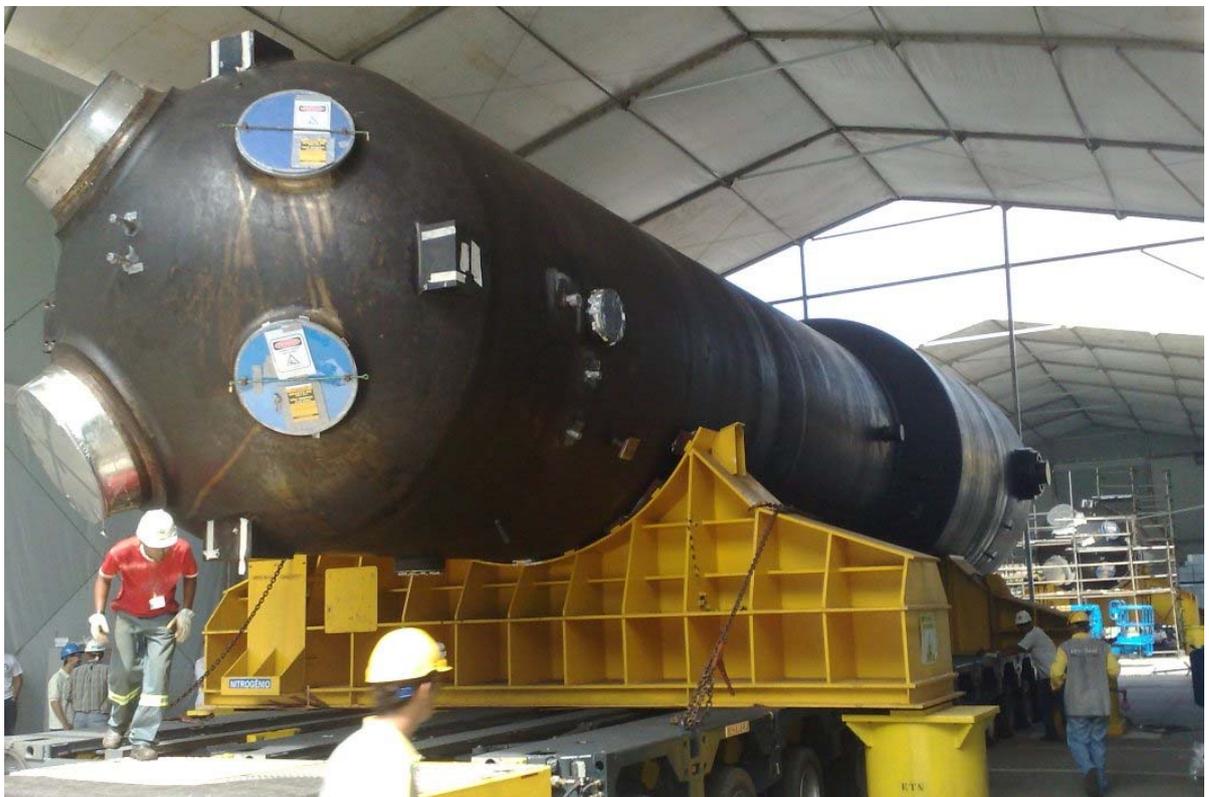
Figura 12 – Novo gerador de vapor da Usina Nuclear de Angra 1.
