Trabalho apresentado durante o INTERCORR 2014, em Fortaleza/CE no mês de maio de 2014.

Estudo sobre sistemas de proteção catódica em meios contendo bactérias e alta salinidade

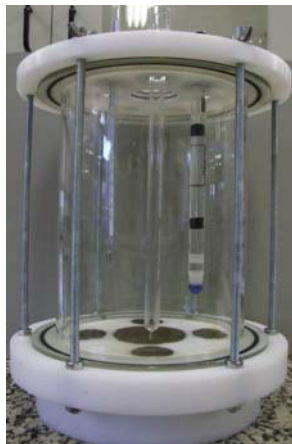
A Figura 1 mostra um biorreator e os corpos de prova instalados. No fundo dos biorreatores, foram montados cinco corpos de prova de formato circular com duas dimensões: um corpo de prova central com área de 30 cm^2 e quatro corpos de prova com área de 7 cm^2 que circundavam o corpo de prova maior.

Figura 1 – Biorreator utilizado nos ensaios.

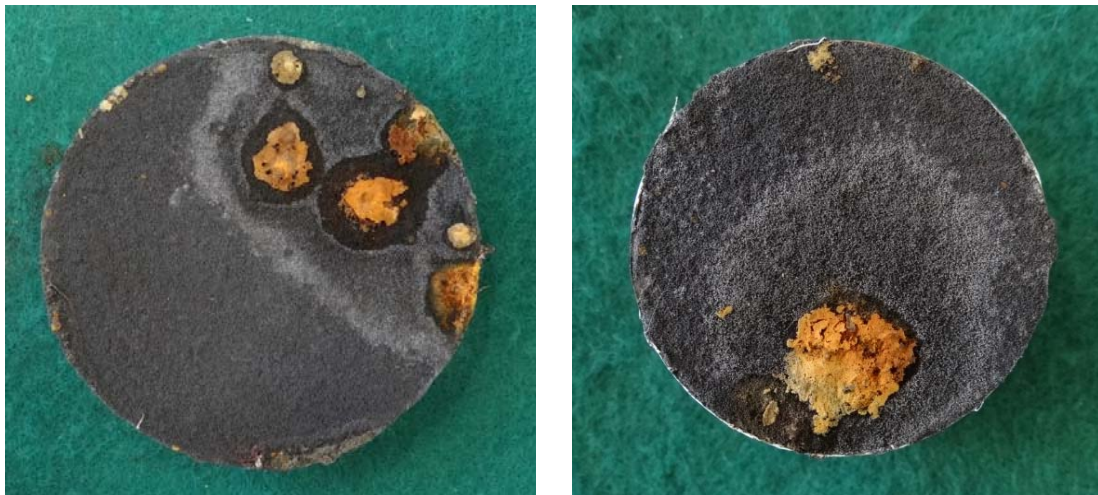
Figura 12 - Corpos de prova sem proteção catódica e com corrosão localizada, após 180 dias de ensaio.

Os resultados apresentados na Tabela 5 mostram que a proteção catódica com anodo galvânico reduziu as taxas de corrosão generalizada dos cupons de aço-carbono. No que se refere à corrosão localizada, apenas nos ensaios sem proteção catódica (com 120 dias e 180 dias), houve formação de pites nos cupons, cujas taxas foram de cerca de 250 $\mu\text{m}/\text{ano}$ e 210 $\mu\text{m}/\text{ano}$, respectivamente. Observe-se que nos ensaios com proteção catódica, não houve corrosão localizada. A Figura 12 mostra corpos de prova sem proteção catódica com corrosão localizada, após 180 dias e as Figuras 13 e 14 mostram pites avaliados com microscópio confocal, após 120 dias e 180 dias, respectivamente.

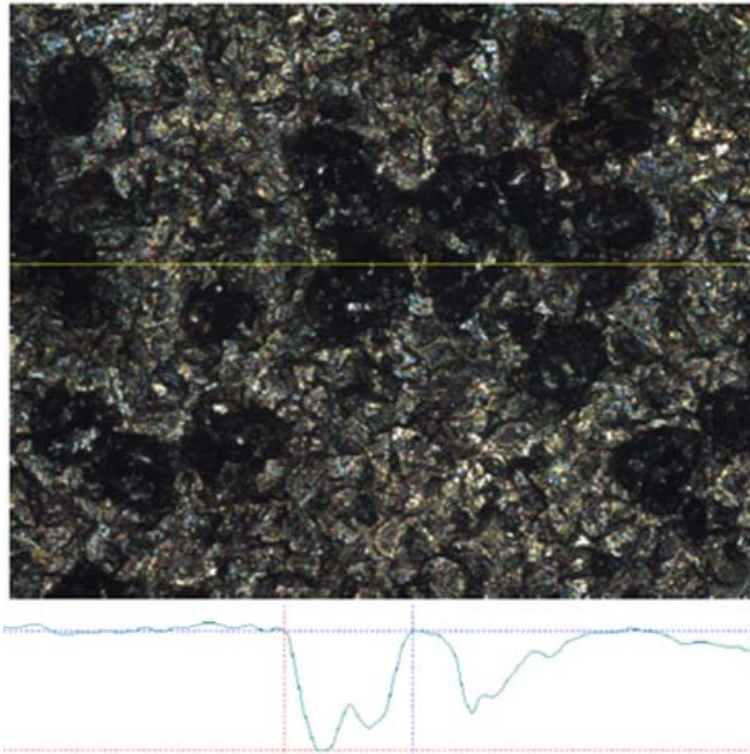
Figura 13 - Corrosão localizada no ensaio sem proteção catódica, após 120 dias de ensaio. Taxa de corrosão localizada: 250 $\mu\text{m}/\text{ano}$.

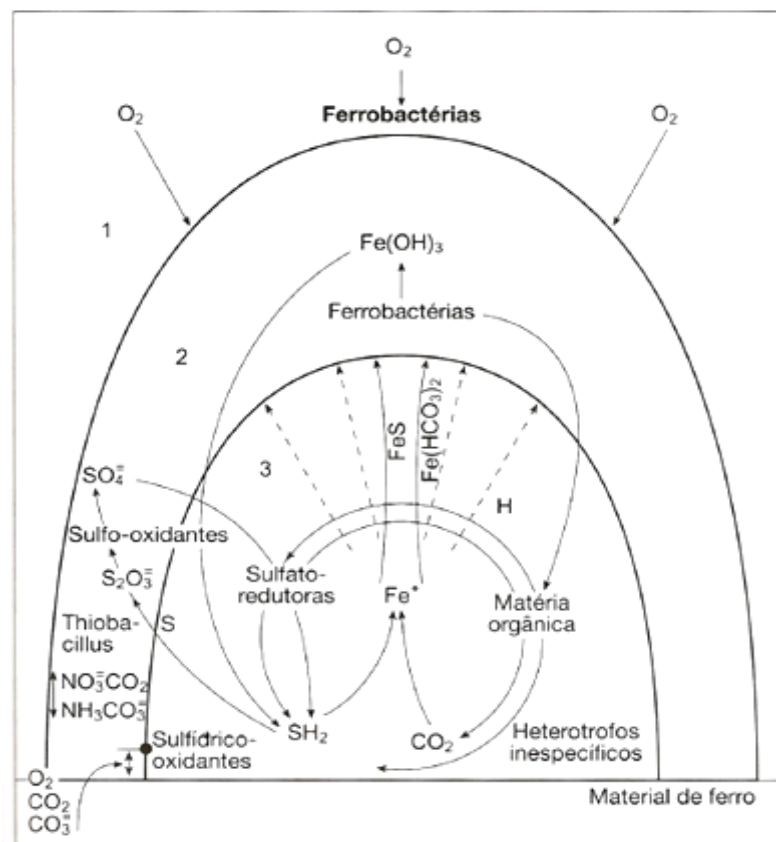
O mecanismo de corrosão pode ser explicado pela formação de uma célula de aeração diferencial entre a parte externa (aeróbica) do tubérculo, em contato com o oxigênio dissolvido na água e que atua como cátodo, e a parte interna (anaeróbica), onde ocorre o processo anódico e corrosão por pites. Uma característica única desse tipo de biocorrosão é que, uma vez formada a estrutura tubercular pela ação metabólica dos microrganismos, a aceleração da corrosão por aeração diferencial pode continuar ativa mesmo depois da morte da população microbiana, desde que se mantenha a barreira à difusão do oxigênio constituída pela massa tubercular. As Figuras 15 e 16 ilustram os processos químicos e biológicos produzidos sob os tubérculos.

Figura 16 - Ilustração do processo biológico produzido nos túberculos (VIDELA, 2003).
