Trabalho apresentado durante o INTERCORR 2014, em Fortaleza/CE no mês de maio de 2014.

## **Influência do potencial catódico sobre as propriedades mecânicas do aço API 5L X80**

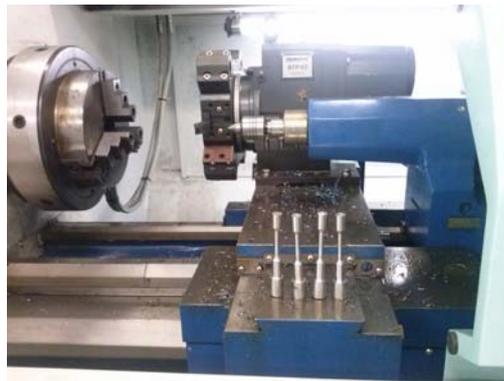
**Figura 1- Corpos de prova usinados em torno CNC.**

Para a confecção dos corpos de prova para realização do ensaio de tração com hidrogenação, o tubo de aço API 5L X80 foi cortado no sentido transversal ao sentido de laminação utilizando uma serra de fita com sistema de refrigeração. Em seguida, as amostras retiradas foram pré-usinadas em um torno mecânico convencional e logo após levados para torno CNC (Comando Numérico Computadorizado), para obtenção das dimensões e tolerâncias especificadas na norma ASTM E8M. Os corpos de prova finais estão apresentados na Figura 1.

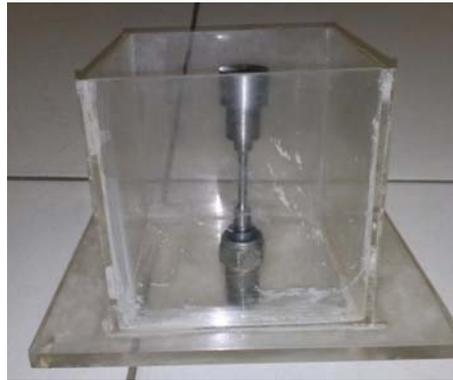
**Figura 2- Montagem da célula de proteção catódica na máquina de ensaios.**

Com o intuito de se evitar a saída do hidrogênio retido no corpo de prova durante o ensaio de tração, foi desenvolvida uma célula de proteção catódica por corrente impressa para ser acoplada na máquina de ensaios. Com a fabricação desta célula foi possível que os corpos de prova continuassem a ser hidrogenados durante os testes de tração assistido por hidrogênio, nas mesmas condições do carregamento prévio.

A figura 2 apresenta o dispositivo fabricado para realização do ensaio de tração.

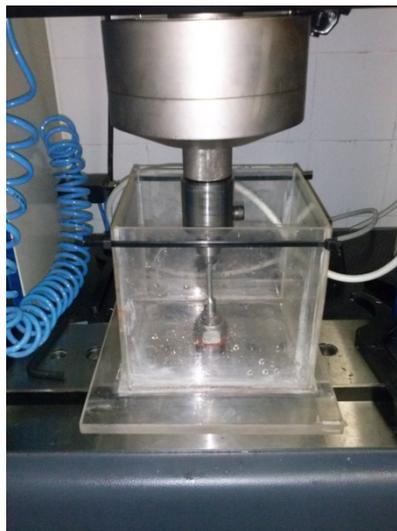
**Figura 3- Sistema de proteção acoplado na máquina de ensaios.**

A Figura 3 apresenta a montagem da célula de proteção catódica na máquina de ensaios. Os testes foram realizados em uma máquina EMIC modelo DL-10000, com célula de carga com capacidade de 100 kN e controle por meio do software TESC Versão 3.04. A célula de carga utilizada para este ensaio possui certificado de calibração e a taxa de deformação utilizada foi de 0,1 mm/min.

Vale ressaltar que antes do início do ensaio de tração os corpos de prova ficaram 10 minutos na célula de proteção catódica acoplada à máquina de ensaios com o intuito de compensar o tempo de traslado até a máquina.

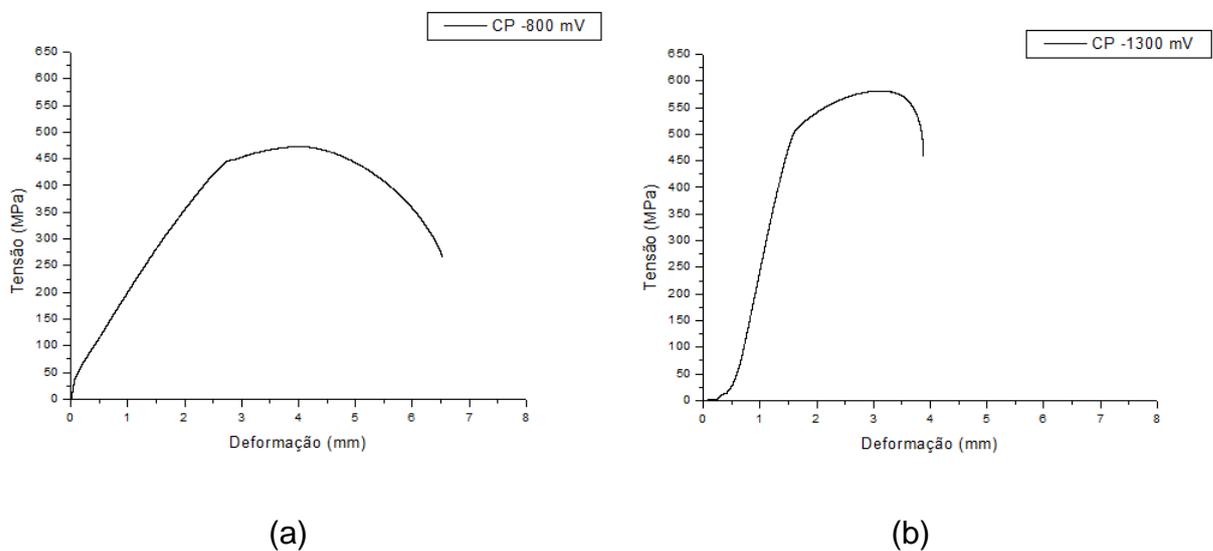
Figura 4- Gráficos tensão *versus* deformação. (a) Potencial  $-800 \text{ mV}_{\text{Ag}/\text{AgCl}}$  e (b) Potencial  $-1300 \text{ mV}_{\text{Ag}/\text{AgCl}}$ .

As curvas tensão *versus* deformação do aço API 5L X80 carregado com hidrogênio nos potenciais de  $-800 \text{ mV}_{\text{Ag}/\text{AgCl}}$  e  $-1300 \text{ mV}_{\text{Ag}/\text{AgCl}}$ , obtidas nos ensaios de tração, estão mostradas na Figura 4.

Como era de se esperar, os resultados mostram que o aço ensaiado diminuiu a sua capacidade de deformação na medida em que o potencial catódico se torna mais negativo e a produção de hidrogênio aumenta. Dessa forma, são disponibilizados mais átomos de hidrogênio para solubilizar no reticulado e gerar processos de degradação. Os índices de fragilização do aço para cada condição de ensaio mostram que no caso do potencial de  $-800 \text{ mV}_{\text{Ag}/\text{AgCl}}$ , a deformação foi aproximadamente 57% superior ao do potencial de  $-1300 \text{ mV}_{\text{Ag}/\text{AgCl}}$ .

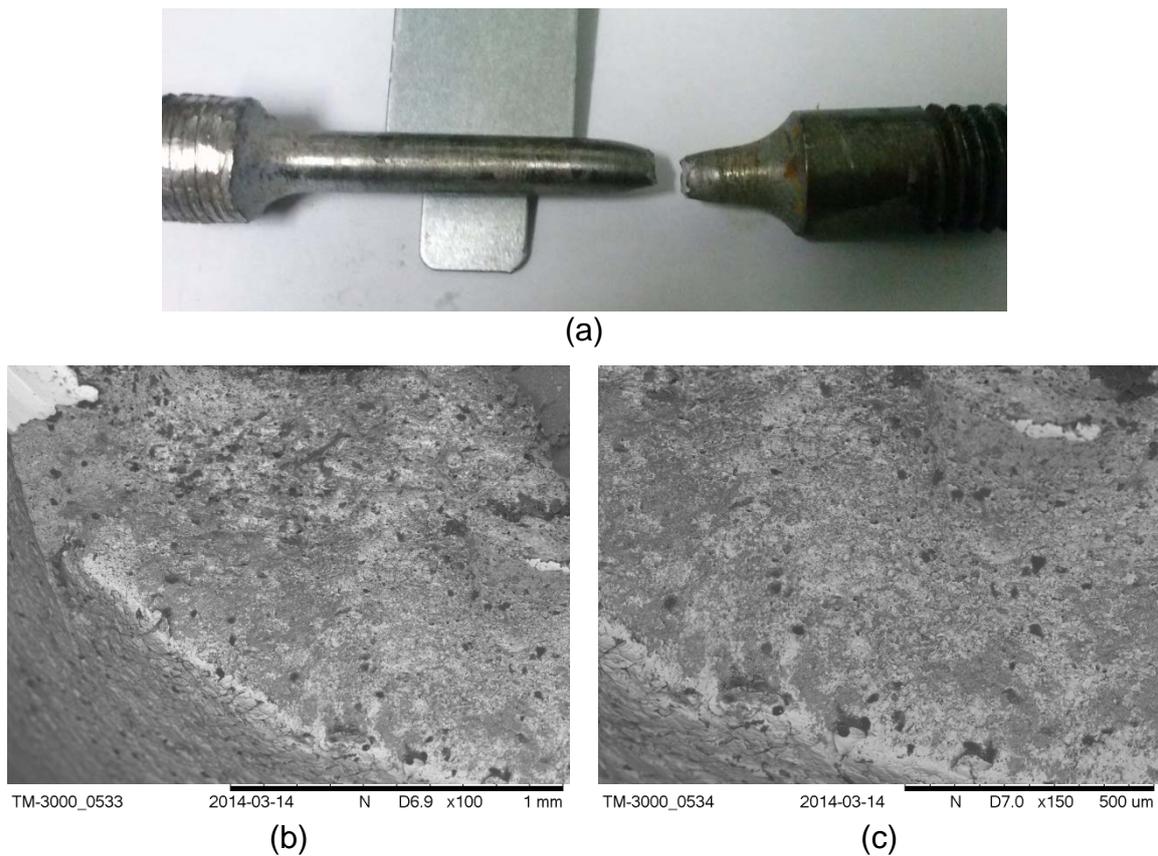
**Figura 5- Imagens da região da fratura do corpo de prova hydrogenado com potencial de -800 mV. (a) Fratura no corpo de prova, (b) Microscopia eletrônica de varredura com aumento de 100x e (c) Microscopia eletrônica de varredura com aumento de 150x.**

A Figura 5 mostra imagens da região fraturada do corpo de prova hidrogenado no potencial de  $-800 \text{ mV}_{\text{Ag}/\text{AgCl}}$ . Pode ser observada uma zona de estrição em (a), que permite determinar que a fratura foi do tipo dúctil. Em (b) e (c) se encontram imagens da superfície de fratura da região próxima a borda do corpo de prova, obtidas no microscópio eletrônico de varredura, onde é possível observar que o modo de fratura é dúctil. Esta região foi escolhida porque, em termos de processos de fragilização por hidrogênio, é a que sofre os efeitos do hidrogênio com maior intensidade, e onde podem ser encontradas as causas da perda de ductilidade, embora muito pequena.

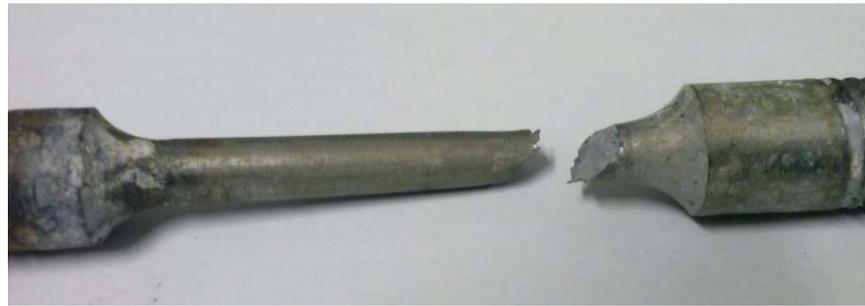
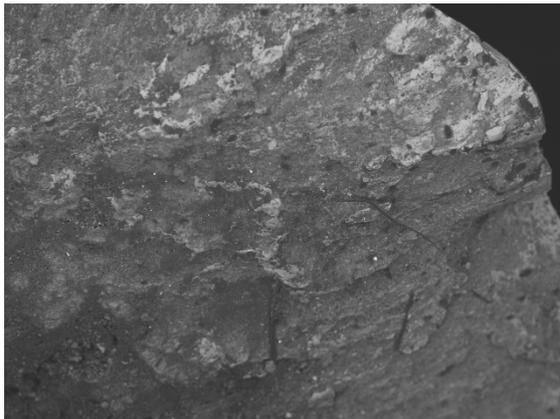
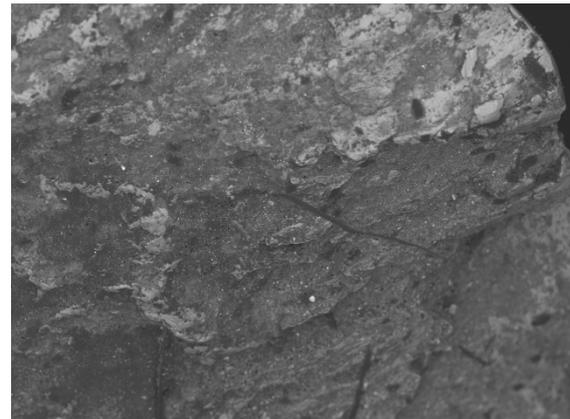
**Figura 6- Imagens da região da fratura do corpo de prova hidrogenado com potencial de -1300 mV. (a) Fratura no corpo de prova, (b) Microscopia eletrônica de varredura com aumento de 100x e (c) Microscopia eletrônica de varredura com aumento de 150x.**

A Figura 6 mostra imagens da região fraturada do corpo de prova hydrogenado no potencial de  $-1300 \text{ mV}_{\text{Ag}/\text{AgCl}}$ , onde também podem ser observadas as mesmas características, porém mais acentuadas, do corpo de prova hydrogenado no potencial de  $-800 \text{ mV}_{\text{Ag}/\text{AgCl}}$ . A zona de estrição é quase imperceptível como mostrado em (a). Em (b) e (c) são apresentadas imagens da superfície de fratura da região próxima à periferia do corpo de prova, obtidas no microscópio eletrônico de varredura, onde é possível observar que o modo de fratura na superfície é frágil, como resultado do elevado grau de fragilização sofrido pelo material na parte externa.
