## **Estudo comparativo de custos para estruturas de concreto armado usando vergalhão comum ou de aço galvanizado**

This paper presents a comparative study of costs of sanitation works using common and galvanized rebars for concrete reinforcement, particularly in drinking water reservoirs. Based on civil inspection data of 243 concrete reinforced drinking water reservoirs, it was possible to make a study comparing the costs of traditional repairs with those using galvanized steel. This study had considered both bigger initial cost and bigger durability with the use of the galvanized steel. The hot dip galvanizing is one of the many corrosion protection methods used to improve the general durability of reinforced concrete. The results obtained indicated a cost reduction of about 30% to 40%, considering the investment tax return at about 5%. The values are significant and they are almost independent from the concrete slab area. The study was extended to new reservoirs construction. In this case, the costs to construct new reservoirs in common and galvanized rebar were estimated and the durability and opportunity cost were also considered in the calculation. When considering the mini

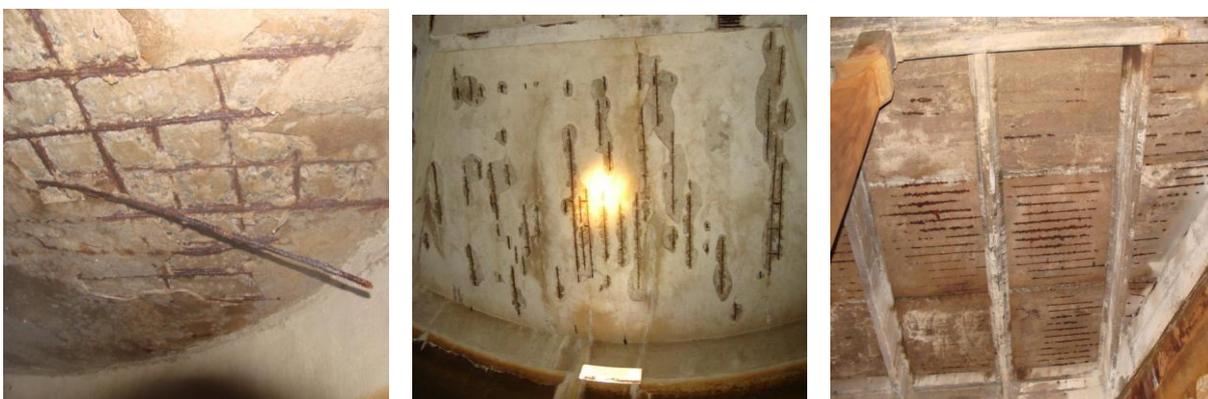
**Figura 1 – Fotos típicas de regiões com corrosão de armaduras**

O estudo foi iniciado com a inspeção de 243 estruturas de concreto armado em reservatórios de água potável no Estado de São Paulo. A análise das patologias encontradas sinalizou que 45% das anomalias encontradas nos reservatórios são armaduras corroídas, sendo que 63% destas estão na face interna das lajes de cobertura. 89% dessas anomalias são causadas por deficiências no recobrimento de concreto das armaduras e agravadas pela ação de íons cloretos. A figura 1 mostra o aspecto típico da corrosão de armadura na face inferior da laje de cobertura de reservatórios.

Foram realizadas inspeções visuais em 243 estruturas de concreto para identificação de problemas patológicos, avaliando a criticidade da deterioração a fim de priorizar a manutenção das estruturas com mais severas patologias. Para cada reservatório inspecionado, foram identificadas as causas e intensidades das anomalias. O resultado das informações coletadas mostrou que a anomalia mais frequente foi a corrosão das armaduras em lajes de cobertura, e que a maior parte dessas anomalias era devido a falhas no recobrimento de concreto.

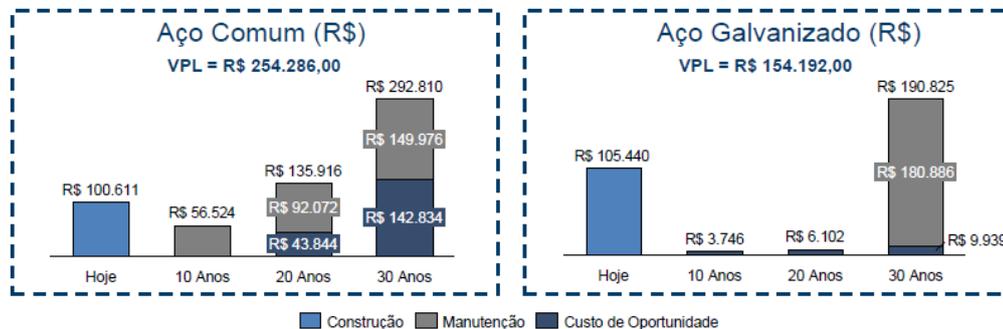
**Figura 2 – Valor presente líquido do custo de manutenção para construção de reservatórios com vergalhão de aço sem revestimento e aço galvanizado.**

manutenção e uma taxa de 5% de retorno para o custo de oportunidade. Os resultados obtidos foram comparados através do conceito de “VPL” – Valor presente líquido e estão apresentados na figura 2.

Usando o vergalhão de aço comum e considerando o custo de oportunidade e manutenção periódica a cada 10 anos, tem-se que o Valor Presente Líquido (VPL) é de R\$ 254.286,00. Usando o vergalhão de aço galvanizado, e considerando o custo de oportunidade e manutenção periódica apenas em 30 anos, tem-se que o Valor Presente Líquido (VPL) é de R\$ 154.192,00. Assim, a opção pela utilização do aço galvanizado representa economia no valor total da vida útil da obra de 39,3% em relação à utilização do aço comum.

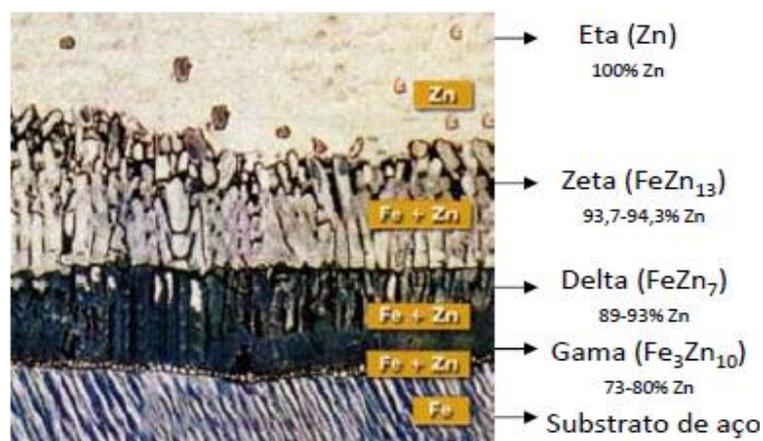
**Figura 3 – Camadas ferro-zinco e zinco puro formadas no processo de galvanização.**

O processo de galvanização consiste na imersão de uma peça de aço em diversos banhos de limpeza do aço e, posteriormente, em um banho de zinco fundido, a 450 °C, o que garante ao aço a proteção contra a corrosão tanto por barreira, com a formação de uma camada de zinco metálico puro na superfície da peça, quanto catódica, com a difusão do zinco na rede cristalina da peça, e consequente formação de camadas intermetálicas ferro-zinco, além da camada de zinco puro.

A ligação metalúrgica garante a forte aderência do revestimento do zinco no substrato de aço, o qual é muito superior se comparada a outras formas de revestimento, como, por exemplo, o epóxi aplicado por fusão. Além disso, a camada ferro-zinco do revestimento apresenta uma dureza maior que o aço em si conferindo ao aço galvanizado uma elevada resistência a abrasão.

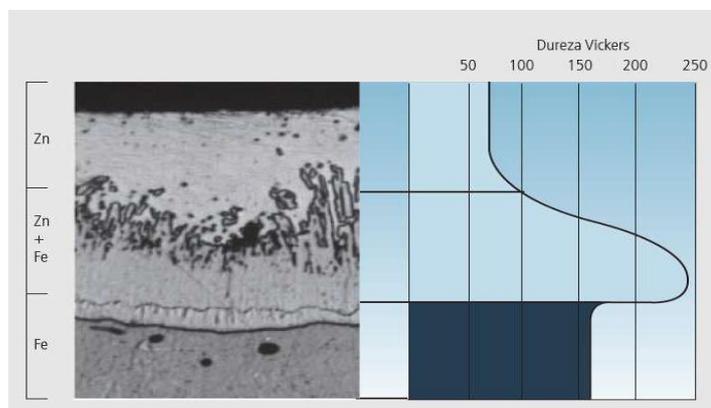
**Figura 4 – Microseção do aço galvanizado, mostrando as variações de dureza através do revestimento.**

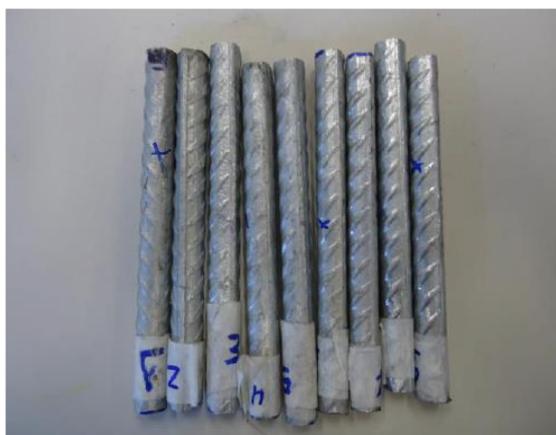
**Figura 5 – Vergalhões galvanizados (bitola 10 mm) antes do ensaio**

Quanto à uniformidade, as fotos a seguir mostram o aspecto das barras antes do ensaio e após 06 imersões de 01 minuto cada, em solução de cobre. Nenhuma amostra apresentou depósito de Cobre aderente e brilhante, comprovando a uniformidade do revestimento de zinco, conforme figura 5 e figura 6.

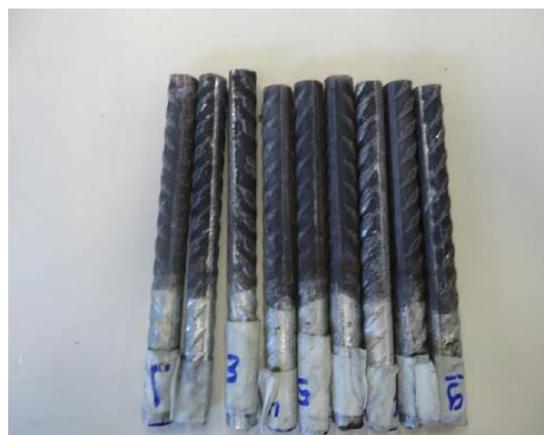
**Figura 6 – Vergalhões galvanizados (bitola 10 mm) após 06 ciclos de imersão em solução de Cobre – Não apresentou depósito**

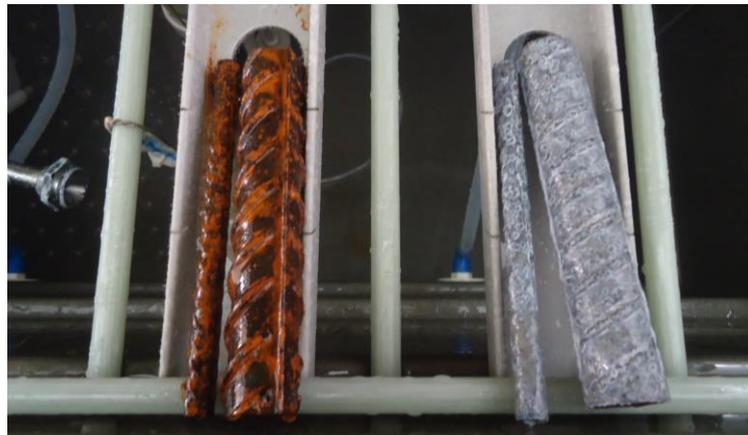
**Figura 7 – Barras de aço comum (direita) e galvanizadas (esquerda) após o ensaio de 672 horas de exposição em câmara salina para diâmetros de 10 mm e de 25 mm.**

Verificou-se que já com 24 horas de exposição, as barras não galvanizadas já apresentaram corrosão vermelha. As barras galvanizadas, tanto de 10 mm de bitola, quanto de 25 mm, não apresentaram corrosão vermelha até o término do ensaio com 672 horas, ou seja, 28 dias. A corrosão branca indica oxidação no revestimento de zinco e, somente após totalmente corroído o revestimento é que se observa a corrosão vermelha, que indica a oxidação do substrato de aço. O ensaio comprova que a corrosão do aço galvanizado é muito mais lenta em relação à corrosão do aço comum. A figura 6 ilustra as barras ensaiadas após 672 horas de exposição à câmara salina.

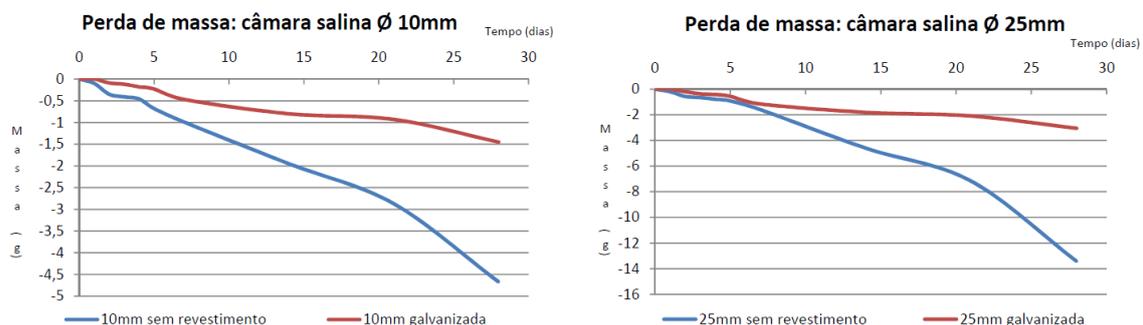
**Figura 8 – Perdas de massa durante o ensaio de 672 horas de exposição em câmara salina de vergalhões de aço comum e de aço galvanizado para diâmetros de 10 mm e de 25 mm.**

A figura a seguir apresenta a perda de massa dos vergalhões de aço comum e de aço galvanizado, nas bitolas de 10 mm e 25 mm, ao longo do ensaio durante os 28 dias, ou 672 horas.

Nota-se nitidamente maior perda de massa nas barras comuns. Na bitola de 10 mm, a perda de massa do galvanizado foi de 1g, enquanto a perda da barra comum foi de mais de 4,5 g. Para a bitola de 25 mm, a perda de massa da barra galvanizada foi de 2,5g, enquanto a perda de massa para o vergalhão comum foi de mais de 13g. Com isto, nota-se que a taxa de corrosão

do zinco foi de 4 a 5 vezes menor que a taxa de corrosão do aço e pode-se estender essa lógica ao conceito de vida útil, ou seja, se um reservatório em aço comum demanda manutenção nas armaduras a partir do 10º ano, o reservatório que utilizar vergalhões galvanizados deverá demandar manutenção somente a partir do 40º ano. Para fins de comparação, foi estimado que o reservatório construído ou recuperado com aço galvanizado demande manutenção, no pior dos casos, a partir do 30º ano.
