Trabalho apresentado durante o INTERCORR 2014, em Fortaleza/CE no mês de maio de 2014.

## **Estudo da Corrosão por Cloretos e seus Efeitos em Aços Inoxidáveis AISI 430 e AISI 439 em Diferentes Acabamentos Superficiais**

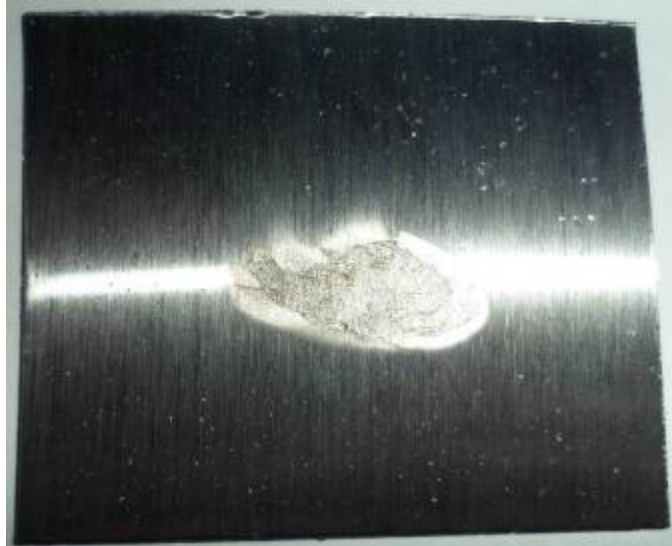
Na “amostra 439E.1” pode-se verificar pequenos pontos de corrosão por pites espalhados por toda superfície da amostra, como mostra a Figura 5. Foram contados aproximadamente 30 pontos visíveis a olho nu em uma área de 4 cm<sup>2</sup>. Um dos pites típicos apresentou diâmetro médio de 354µm. A área esbranquiçada de corrosão no centro da peça ocorreu devido ao contato da amostra com o recipiente, sendo observada somente ao final do ensaio. Assim, esta região foi desconsiderada no estudo.

**Figura 5 – Aspecto da amostra 439E.1 após ensaio**

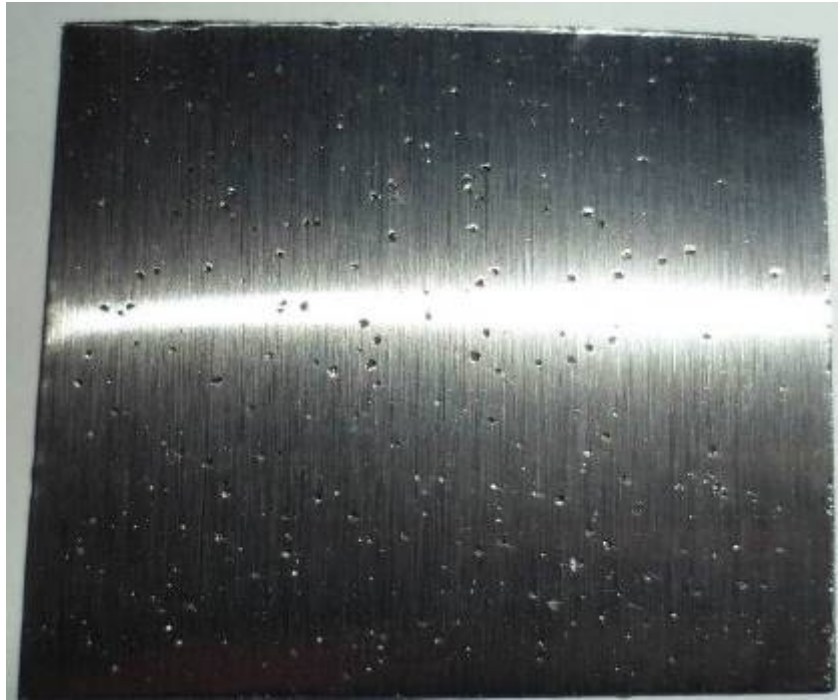
Na “amostra 439E.2” pode-se também verificar pontos de corrosão por pites espalhados por toda a amostra, porém em quantidade e tamanho maiores que os encontrados na “amostra 439E.1” como mostra a Figura 7. Foram contados aproximadamente 40 pontos visíveis a olho nu em área de  $4\text{ cm}^2$ , sendo que um dos pites típicos apresentou diâmetro médio de  $611\mu\text{m}$ , como mostra a Figura 8.

**Figura 7 – Aspecto da amostra 439E.2 após ensaio**

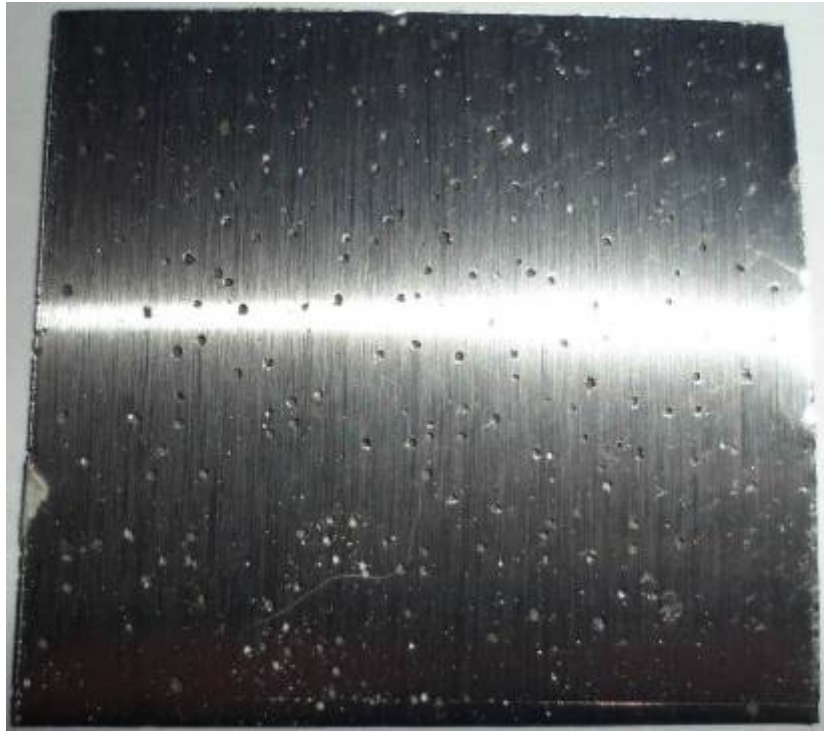
Na “amostra 439E.3” pode-se verificar pontos de corrosão por pites espalhados por toda a amostra, porém com tamanho e quantidade maiores do que os encontrados na “amostra 439E.2”, como mostra a Figura 9. Foram contados 55 pontos visíveis a olho nu em área de 4 cm<sup>2</sup> e a medida do diâmetro em um dos pites típicos apresentou diâmetro médio de 925µm, mostrado na Figura 10

**Figura 9 – Aspecto da amostra 439E.3 após ensaio**

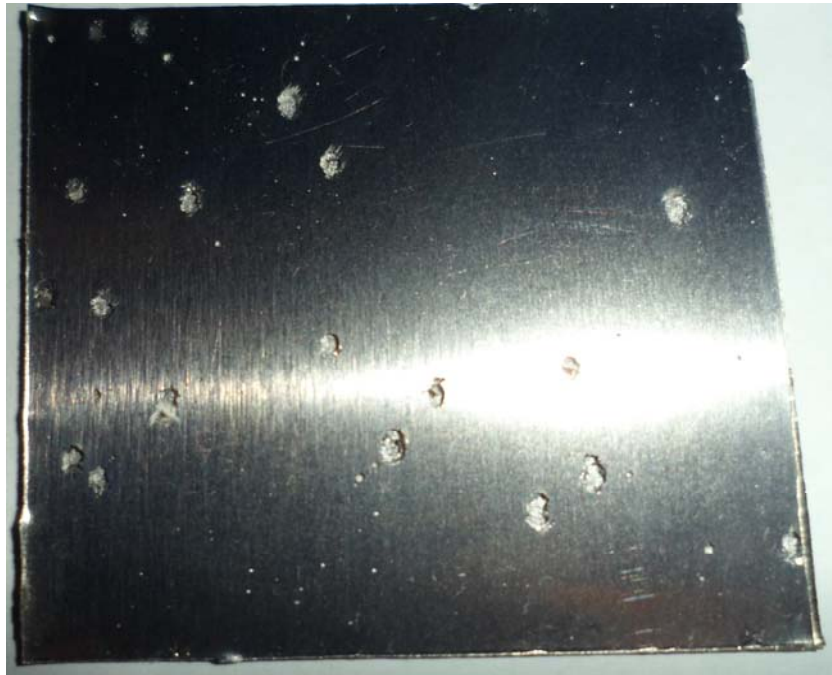
Na “amostra 439R.1” pode-se verificar pontos de corrosão por pites espalhados por toda a amostra, com tamanho maior e mais profundos, penetrando a chapa, porém em quantidade menor do que os encontrados nas amostras de aço 439 Escovado, como mostra a Figura 11. Foram contados aproximadamente 3 pontos visíveis a olho nu em área de 4 cm<sup>2</sup>. Um dos pites característicos apresentou diâmetro médio de 1700µm, mostrado na Figura 12.

**Figura 11 – Aspecto da amostra 439R.1 após ensaio**

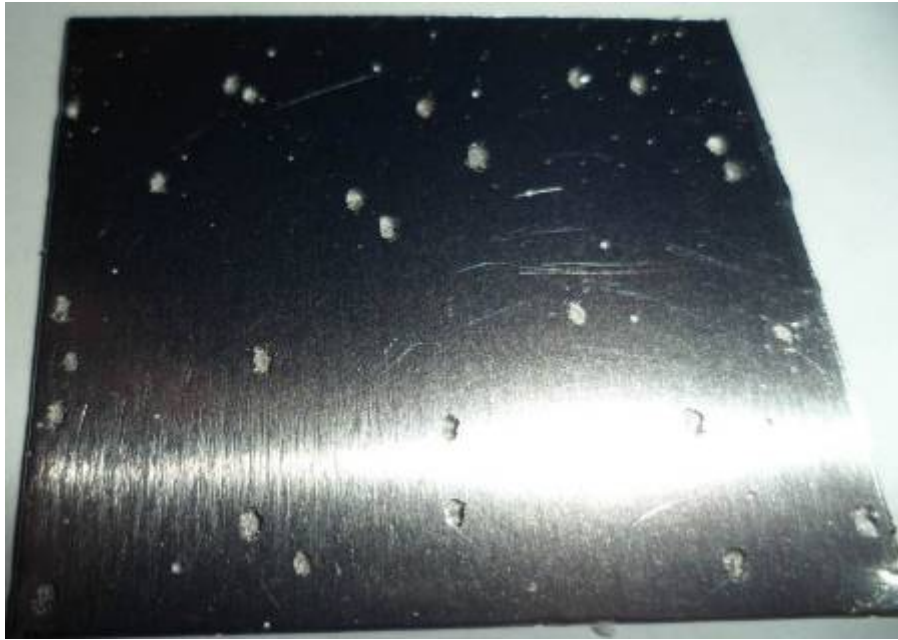
Na “amostra 439R.2” pode-se verificar pontos de corrosão por pites espalhados por toda a amostra em tamanho e profundidade semelhante ao da “amostra 439R.1”, porém em maior quantidade, como mostra a Figura 13. Foram contados aproximadamente 5 pontos visíveis a olho nu em área de 4 cm<sup>2</sup>. Em relação à dimensão dos pites, um pite típico após o período de 10 dias de ensaio, apresentou diâmetro médio de 1692 µm, visto na Figura 14.

**Figura 13 – Aspecto da amostra 439R.2 após ensaio**

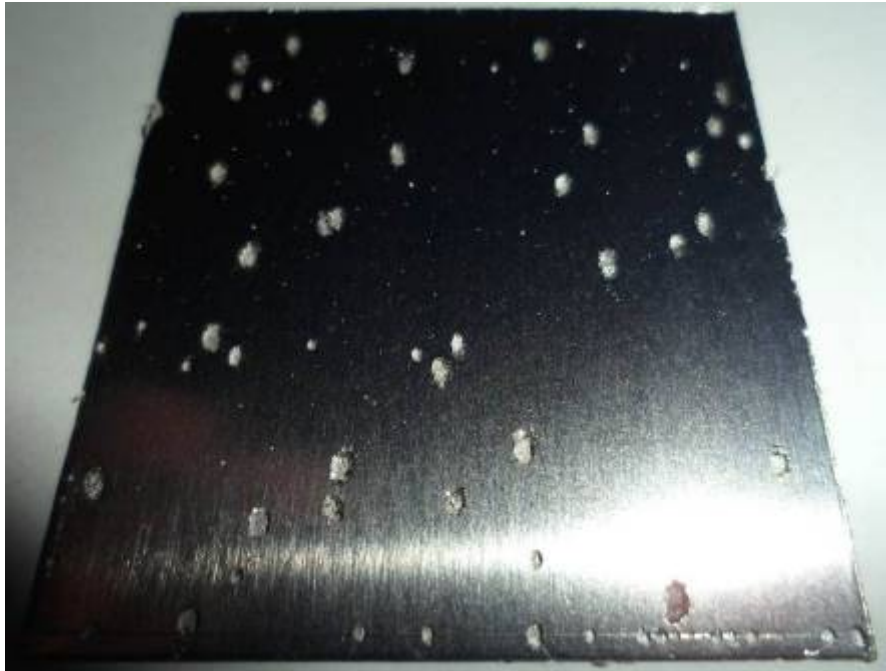
Na “amostra 439R.3” pode-se verificar pontos de corrosão por pites espalhados por toda a amostra em tamanho e profundidade semelhante ao das “amostra 439R.1” e “amostra 439R.2”, porém em maior quantidade, conforme Figura 15. Foram contados aproximadamente 9 pontos visíveis a olho nu em área de  $4\text{ cm}^2$ , enquanto que um pite típico avaliado, apresentou diâmetro médio de  $1895\mu\text{m}$ , visto na Figura 16.

Figura 15 – Aspecto da amostra 439R.3 após ensaio

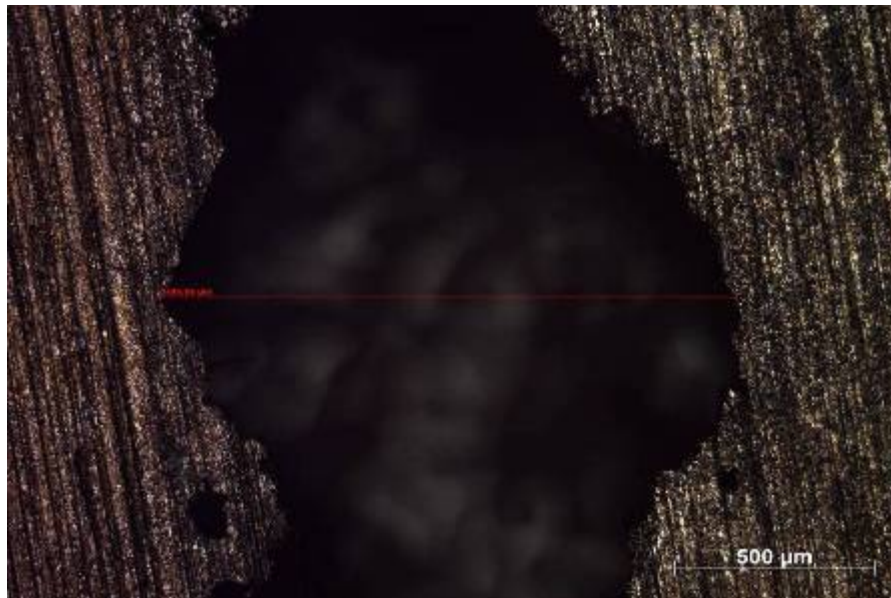
**Figura 18 – Aspecto de um pite da amostra 430R.1.  
Tamanho aprox.  $1444\mu\text{m}$ . (50x).**

Na “amostra 430R.1” pode-se verificar poucos pontos de corrosão por pites espalhados pela amostra, porém seus tamanho são extremamente grandes fazendo grandes furos nas chapas, conforme mostra a Figura 17. Observou-se 3 pontos visíveis a olho nu em toda a área da chapa de área de  $25\text{ cm}^2$ , enquanto que um dos pites avaliados, apresentou diâmetro médio de  $1444\mu\text{m}$ , mostrado na Figura 18. Os pontos de corrosão neste caso iniciaram preferencialmente nas extremidades da chapa em pontos localizados, fato que pode ter sido favorecido pela formação de regiões anódicas devido à deformação ocasionada no seu corte.

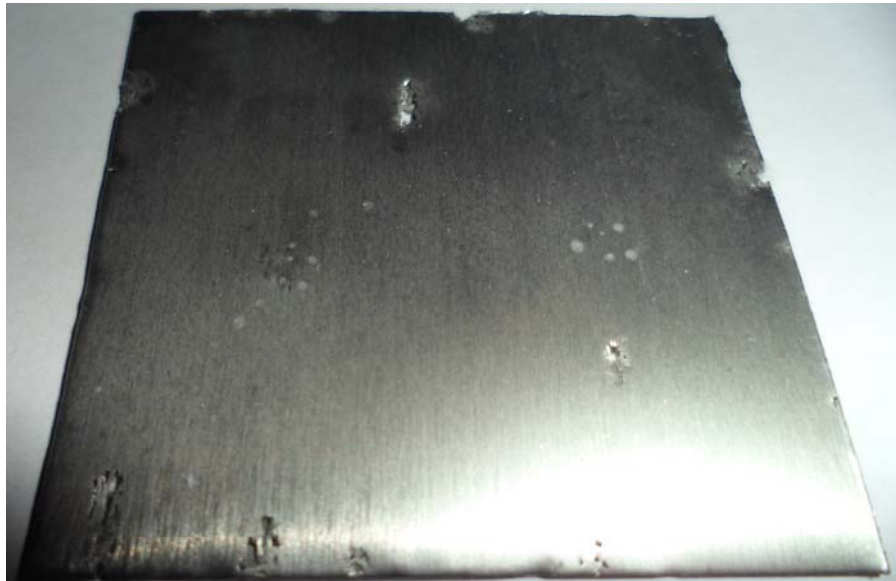
Na “amostra 430R.2” pode-se verificar poucos pontos de corrosão por pites espalhados pela amostra, porém seus tamanho são extremamente grandes fazendo grandes furos nas chapas, semelhante aos da amostra “430R.1”, visto na Figura 19. Foram observados 5 pontos visíveis a olho nu na área da chapa de 25 cm<sup>2</sup>, já um destes pites avaliado, apresentou diâmetro médio de 1612µm, conforme mostra a Figura 20. Os pontos de corrosão neste caso iniciaram preferencialmente pelas extremidades da chapa em pontos localizados, fato que pode ter sido favorecido pela formação de regiões anódicas devido à deformação ocasionada pelo corte da chapa.

**Figura 19 – Aspecto da amostra 430R.2 após ensaio**

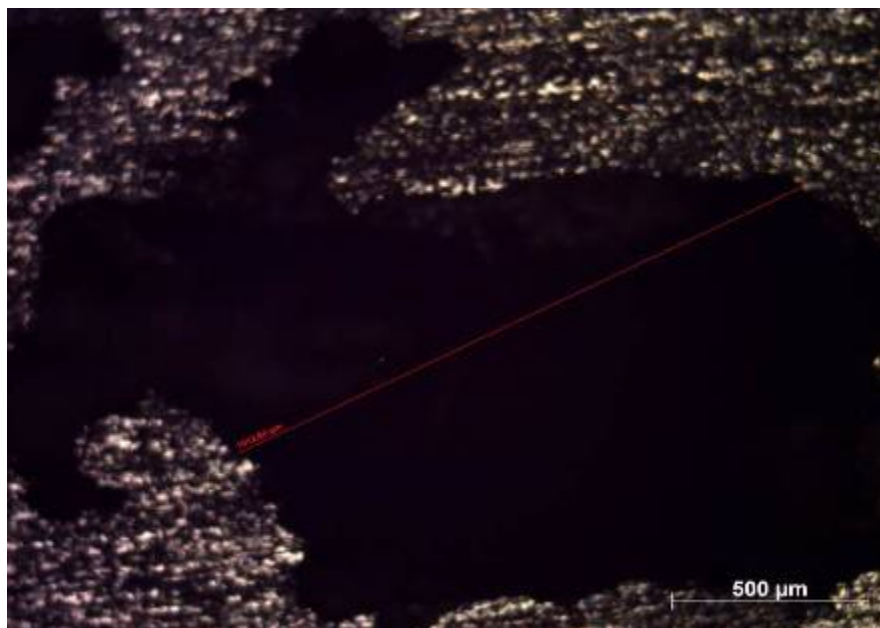
**Figura 20 – Aspecto de um pite da amostra 430R.2.  
Tamanho aprox. 1612µm (50x)**

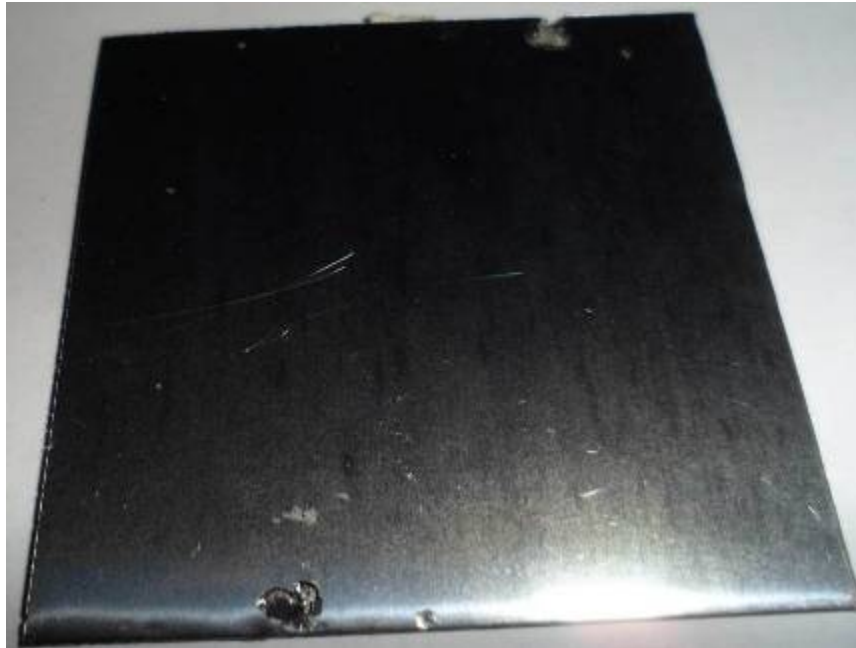
Na “amostra 430B.1” pode-se verificar poucos pontos de corrosão por pites espalhados pela amostra, porém seus tamanho são extremamente grandes fazendo grandes furos nas chapas, semelhante as amostras do aço 430 Rolled-on, observados na Figura 23. Foram contados 2 pontos visíveis em toda a área da chapa 25 cm<sup>2</sup> sendo que um dos pites avaliado, apresentou diâmetro médio de 2024μm, visto na Figura 24. Os pontos de corrosão também iniciaram preferencialmente nas extremidades da amostra em pontos localizados, sendo favorecido pelas regiões anódicas devido à deformação ocasionada pelo corte da chapa.

**Figura 23 – Aspecto da amostra 430B.1 após ensaio**

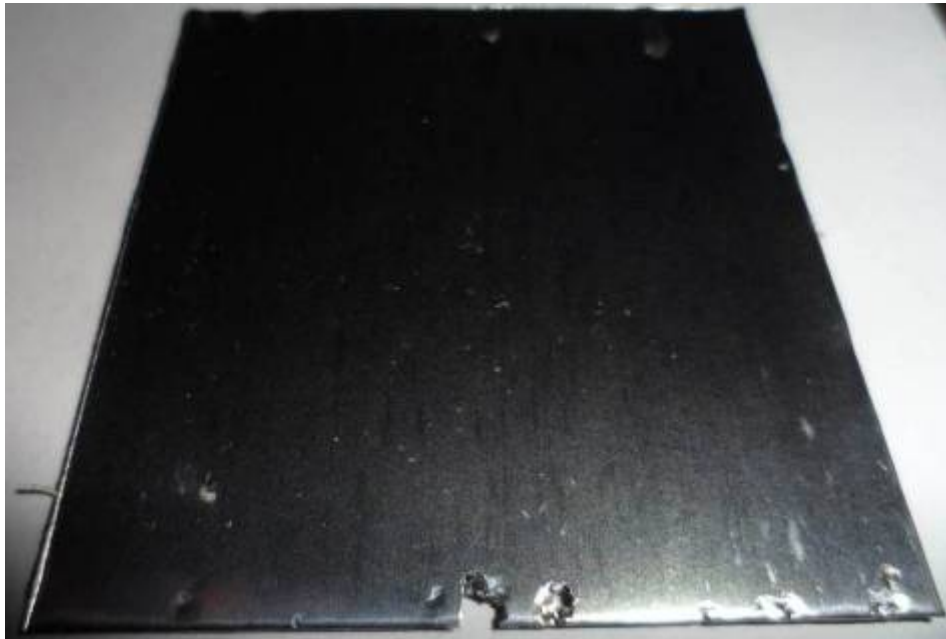
Na “amostra 430B.2” pode-se verificar poucos pontos de corrosão por pites espalhados pela amostra, porém seus tamanhos apresentaram-se extremamente grandes formando grandes furos nas chapas, semelhante as amostras do aço 430 Rolled-on. Foram observados 4 pontos visíveis em toda área da chapa de 25 cm<sup>2</sup>, mostrado na Figura 25, enquanto que um pite típico avaliado, apresentou diâmetro médio de 1567µm, visto na Figura 26. Os pontos de corrosão neste caso iniciaram preferencialmente pelas extremidades da chapa em pontos localizados, fato que pode ter sido favorecido pela formação de regiões anódicas devido à deformação ocasionada pelo corte da chapa.

Figura 4.25 – Aspecto da amostra 430B.2 após ensaio

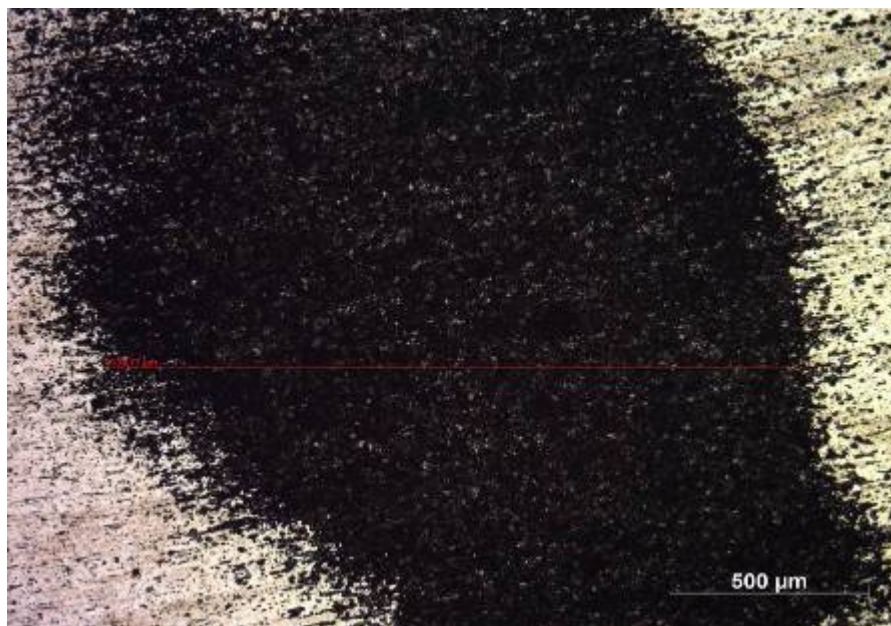
Figura 4.28 – Aspecto de um pite da amostra 430B.3.  
Tamanho aprox. 1736µm.(50x).

Na “amostra 430B.3” pode-se verificar poucos pontos de corrosão por pites espalhados pela amostra, porém seus tamanho são extremamente grandes fazendo grandes furos nas chapas, semelhante as amostras do aço 430 Rolled-on, observados na Figura 27. Foram observados 5 pontos visíveis a olho nu em toda a área da chapa de 25 cm<sup>2</sup> sendo que um destes pites, apresentou diâmetro médio de 1736µm, visto na Figura 28. Os pontos de corrosão neste caso iniciaram preferencialmente pelas extremidades da chapa em pontos localizados, fato favorecido pela formação de regiões anódicas devido à deformação ocasionada pelo corte da chapa.
