Trabalho apresentado durante o INTERCORR 2014, em Fortaleza/CE no mês de maio de 2014.

**Descolamento de revestimento de polietileno tripla camada:
influência do tipo de solo e potencial aplicado**
Denise S. de Freitas^a, Simone L. D. C. Brasil^b, Gustavo Xanchão^c,
Eduardo G. B. Leite^c, Jorge F. P. Coelho^d

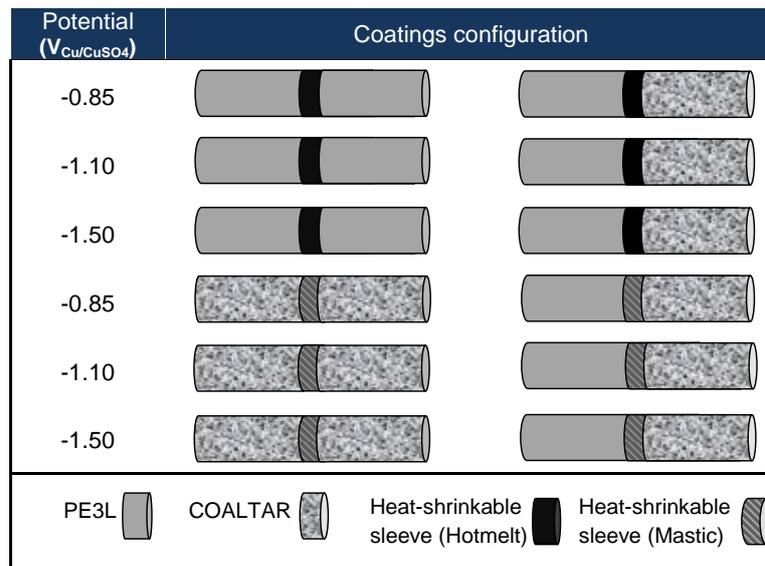
Figura 1. Arranjo dos revestimentos dos tubos e o potencial aplicado que foram colocados dentro das caixas para cada tipo de solo.

A Figura 1 apresenta a configuração esquemática dos tubos revestidos com polietileno tripla camada (PE3L) e coaltar. As 12 configurações apresentadas nesta figura são as mesmas para ambos os solos.

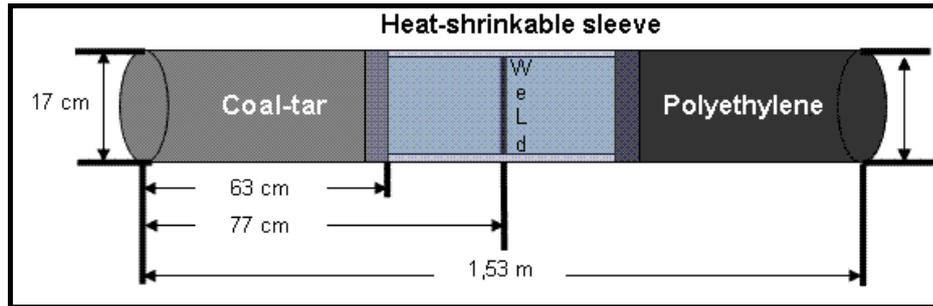
Figura 2. Dimensão dos tubos

A Figura 2 mostra a dimensão dos tubos utilizados e a representação esquemática das mantas termocontráteis aplicadas nas juntas soldadas. Os tubos foram colocados em caixas, como pode ser observado na Figura 3, incluindo as dimensões.

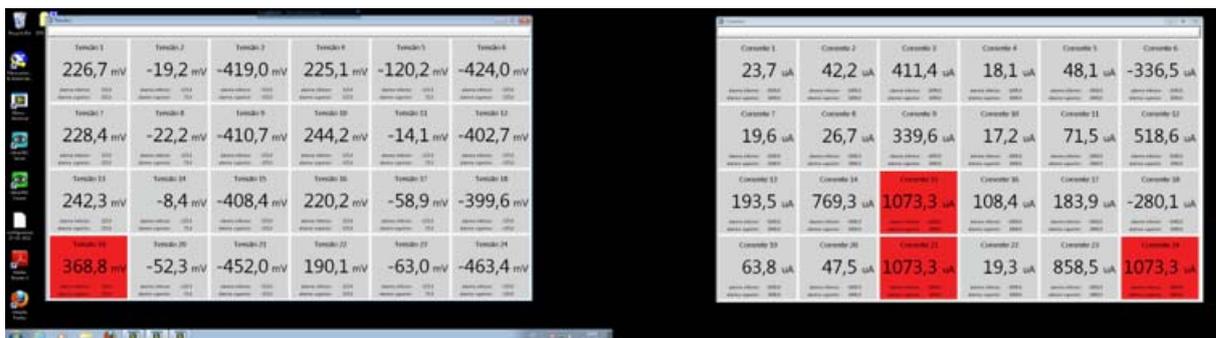
Figura 4. Sistema de aquisição de potencial e corrente

Os 24 sistemas de proteção catódica tiveram uma fonte independente de corrente e de aquisição de dados (potencial e corrente). A Figura 4 mostra o painel de controle onde potencial e corrente puderam ser monitorados. Dependendo do potencial medido, a corrente era ajustada para que o valor fosse mantido na faixa definida neste estudo (-0.850, -1.1 e 1.5 $V_{Cu/CuSO_4}$).

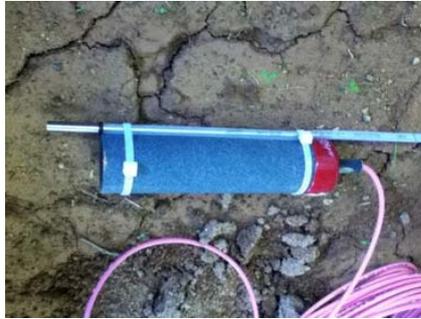
Figura 5. Cupom padrão conectado ao eletrodo de referência permanente $Zn/ZnSO_4$.

mínimo, no potencial medido. Para a monitoração do potencial, um eletrodo de referência permanente de $Zn/ZnSO_4$ (Figura 5) foi posicionado o mais próximo possível do cupom padrão, de forma a minimizar a queda ôhmica nas medidas. O potencial do cupom foi medido e a corrente aplicada foi ajustada manualmente, quando necessário.

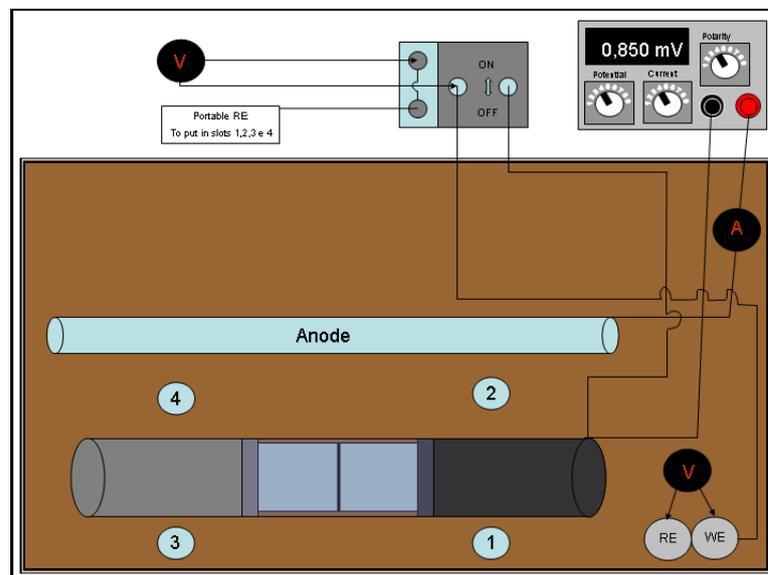
Figura 6. Conexões elétricas do sistema de proteção catódica

A Figura 6 mostra as conexões elétricas, incluindo o eletrodo de referência portátil, usado periodicamente para medir os potenciais das falhas introduzidas nos revestimentos. Estas falhas foram feitas de acordo com normas de testes de descolamento^[5,6].

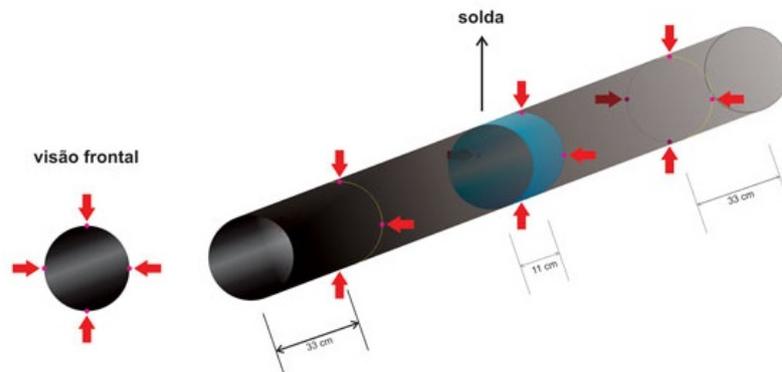
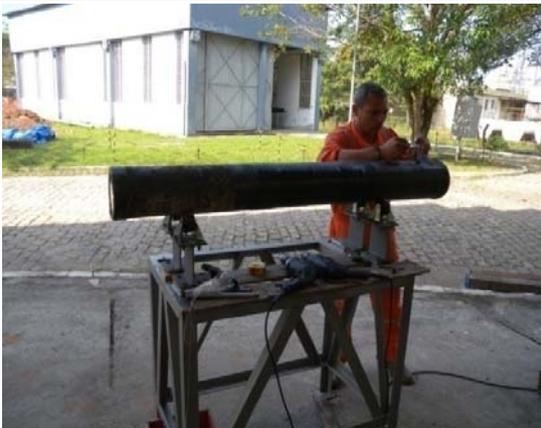
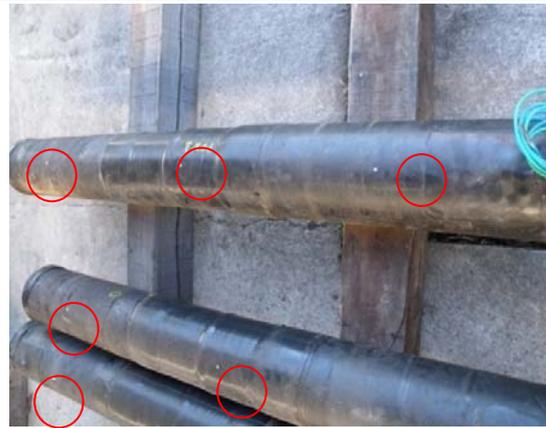
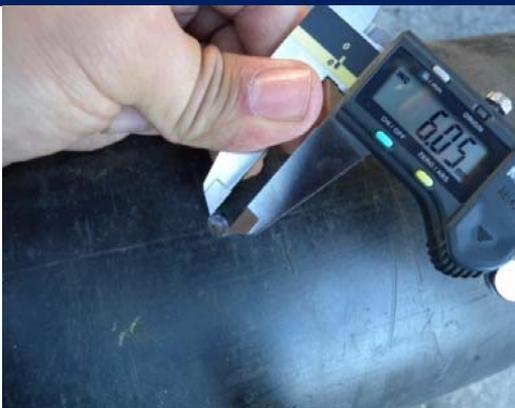
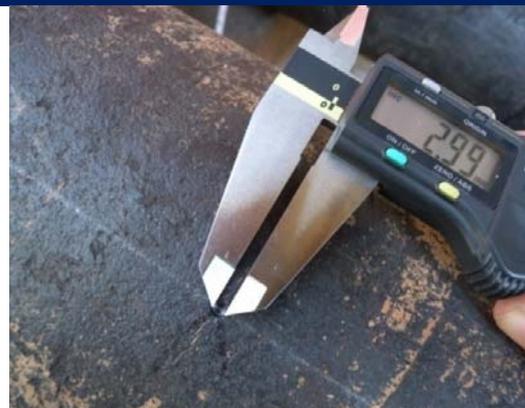
Figura 7: Execução das falhas provocadas.

Para verificar o potencial nas falhas provocadas, foram realizadas medidas periódicas em quatro destas falhas (vide Figura 7). Para reduzir a queda ôhmica nas leituras de potencial,

Marcação dos tubos

Orientação dos furos

Diâmetro da falha – PE3L

Diâmetro da falha - Coaltar

Conforme apresentado na Figura 7, foram feitas falhas nos revestimentos para avaliação de processos de descolamento catódico. Após os ensaios, estas falhas provocadas foram novamente medidas para avaliação da perda de adesão e descolamento catódico.

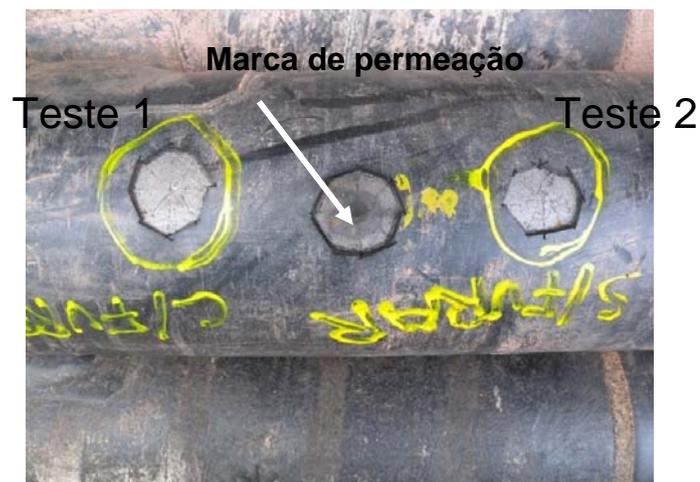
Figura 8 - Observação da marca de permeação após ensaio de descolamento catódico

Marcas de descolamento foram verificadas através dos testes (vide Figura 8), onde a retirada do revestimento foi feita após ser feito um furo de 6mm (teste 1) ou sem qualquer furação prévia (teste 2). Em ambos os casos, foram feitas as ranhuras definidas na norma.

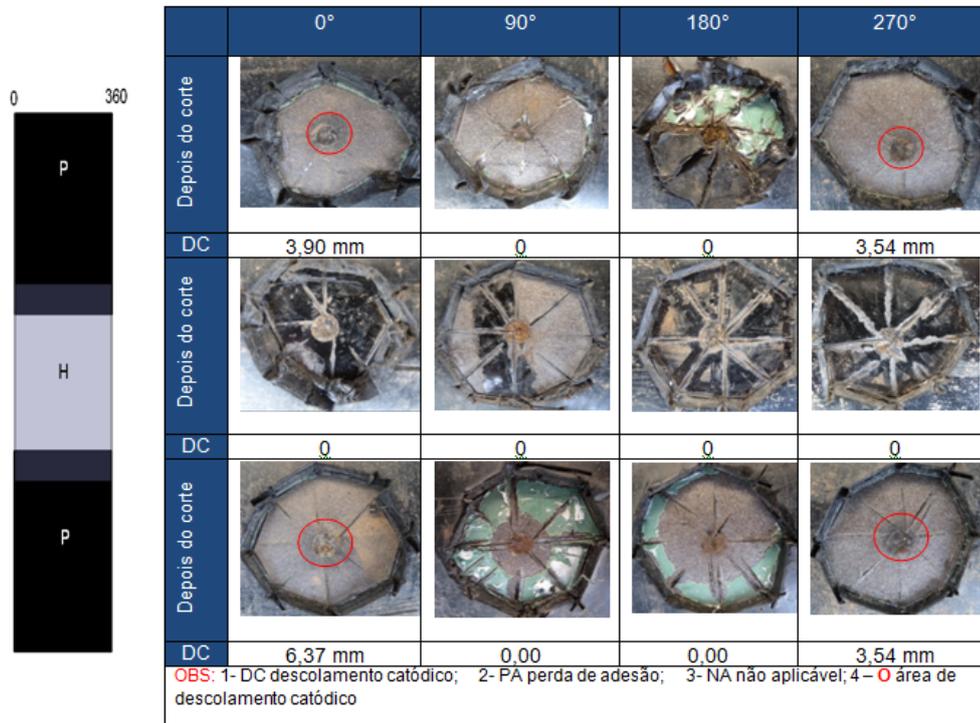
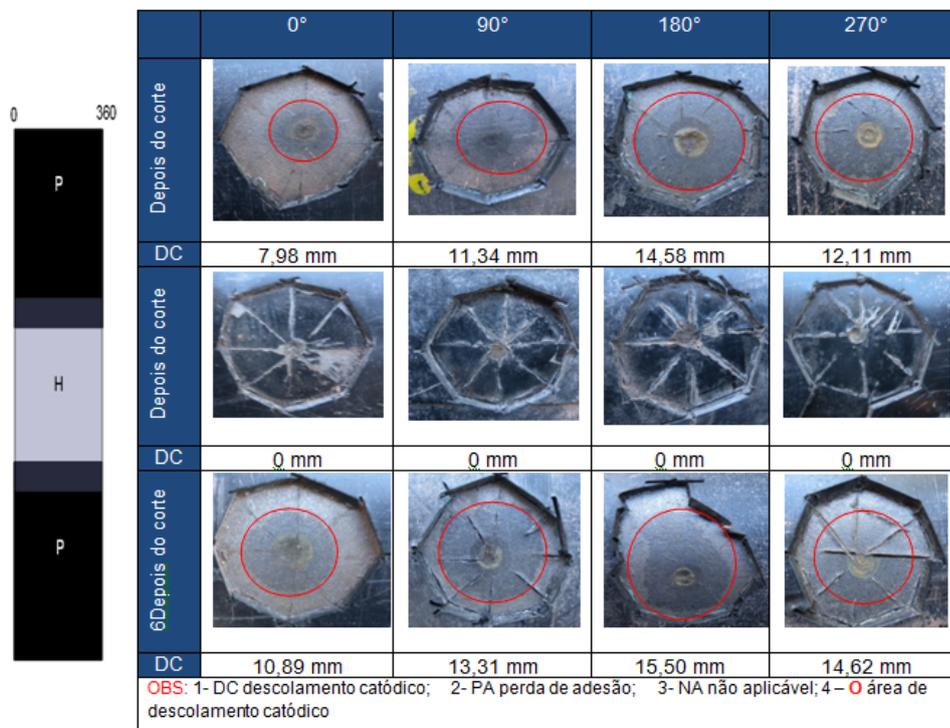
Figura 9: Comparação dos sistemas PE3L/PE3L em solos 1 e 2 sob potencial de -1500 mV_{Cu/CuSO4}.

A Figura 9 apresenta o descolamento observado nos sistemas 12 (SOLO 1) e 15 (SOLO 2), ambos sob as mesmas condições de revestimentos (PE3L/PE3L) e potencial aplicado ($-1500 \text{ mV}_{\text{Cu}/\text{CuSO}_4}$).

Caixa 12 – PPH3 (-1500 mV_{Cu/CuSO4})

Caixa 15 – PPH6 (-1500 mV_{Cu/CuSO4})

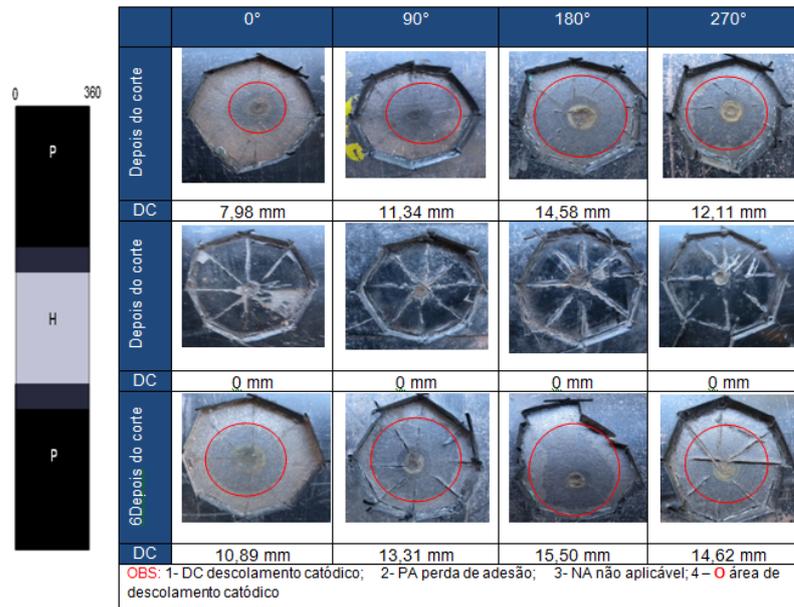
Figura 10: Comparação dos sistemas PE3L/PE3L no solo 2, sob diferentes potenciais aplicados.

A Figura 10 apresenta a comparação dos descolamentos observados no solo 2, considerando o mesmo tipo de revestimento (PE3L/PE3L), sob diferentes potenciais.

Caixa 15 – PPH6 (-1500 mV_{Cu/CuSO4})

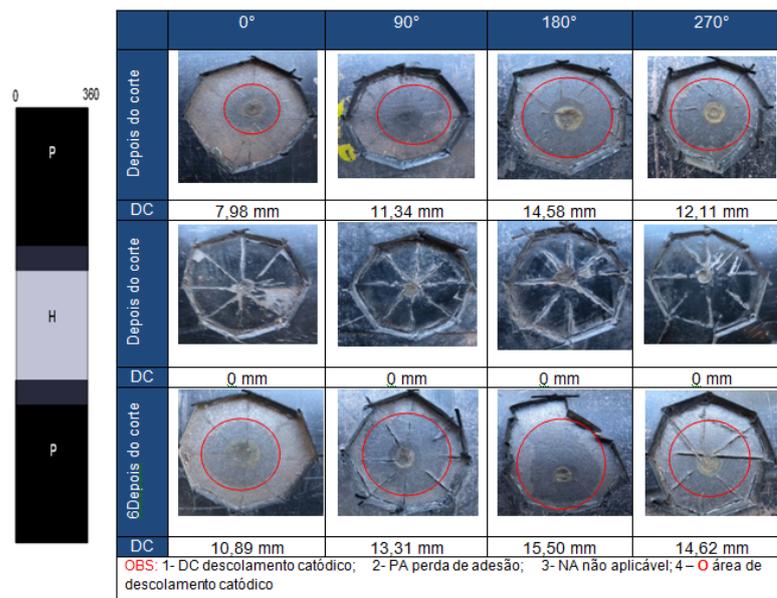
Figura 11- Descolamentos catódicos observados nos sistemas sob -1500 mV_{Cu/CuSO4}
(a) PE3L/PE3L; (b) PE3L/Coaltar

A Figura 11 apresenta os descolamentos observados nos sistemas 15 e 21, sob potencial de -1500 mV_{Cu/CuSO4}, variando os revestimentos presentes.

Caixa 15 – PPH6 (-1500 mV_{Cu/CuSO4})

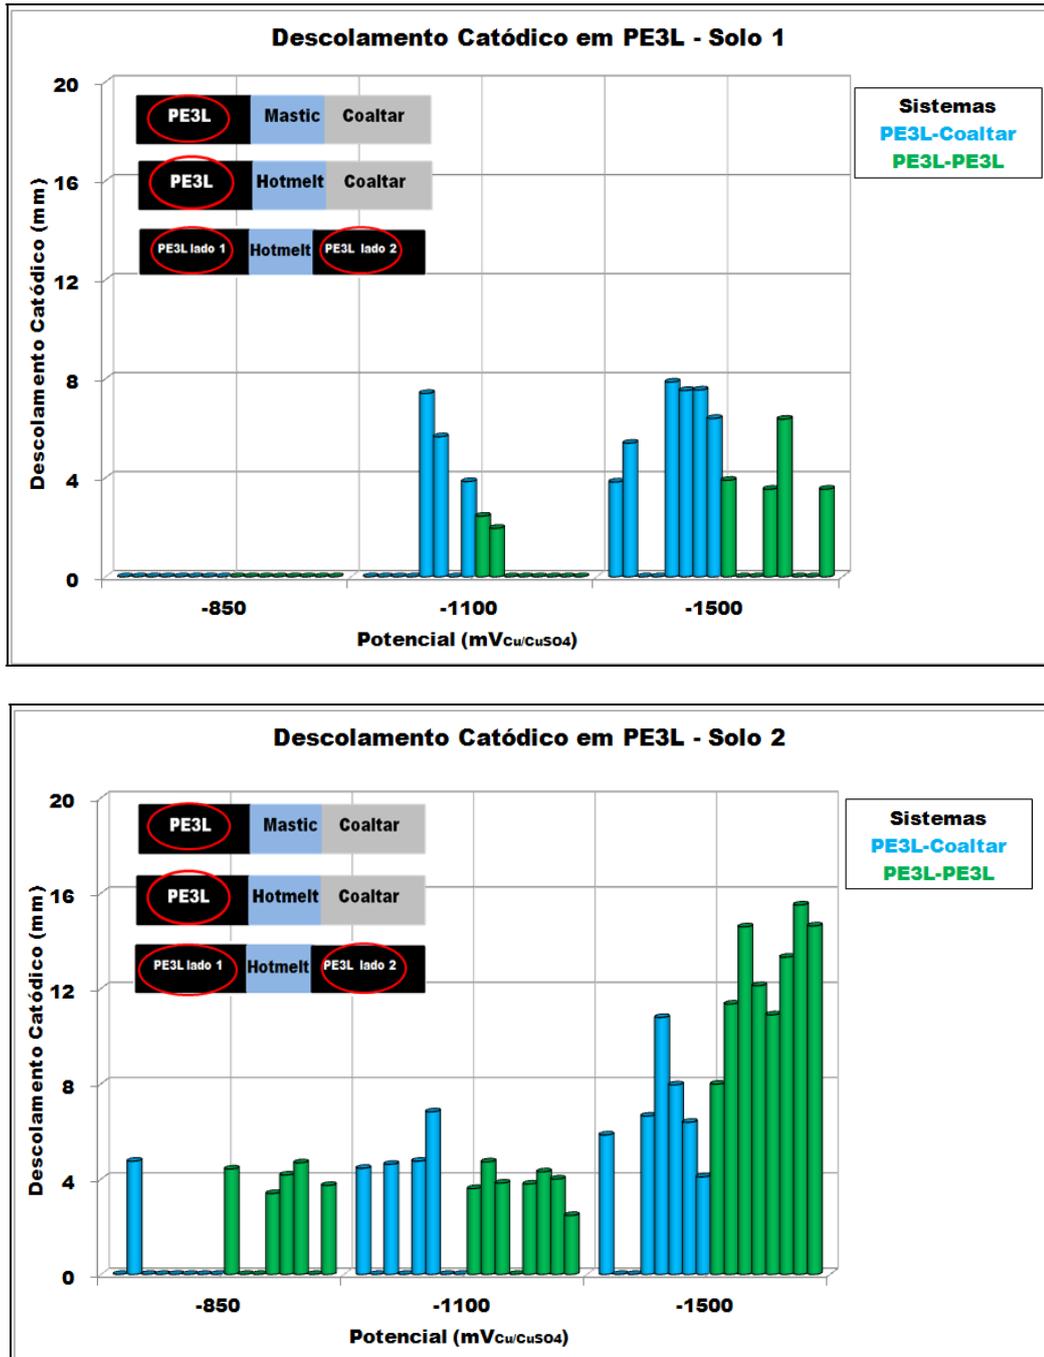
Figura 12- Visão geral dos descolamentos catódico observados em função do sistema de revestimento e tipo de solo sob potencial diferentes potenciais aplicados

Os resultados dos descolamentos são apresentados em função do tipo de revestimento, do solo e dos potenciais aplicados nas Figuras 12 e uma visão geral do descolamento catódico para os revestimentos de Polietileno tripla camada é apresentada na Figura 13.

Nos sistemas estudados, o descumolamento do PE3L foi relacionado com o potencial aplicado, porém não apresentou relação com o posicionamento do anodo dentro das caixas. Pelos gráficos das Figuras 12 e 13 pode ser observado que o descumolamento foi influenciado pelo tipo de solo, na seguinte relação: no solo de maior agressividade, o descumolamento ocorreu em maior número de casos e atingiu valores mais elevados em potenciais mais catódicos.

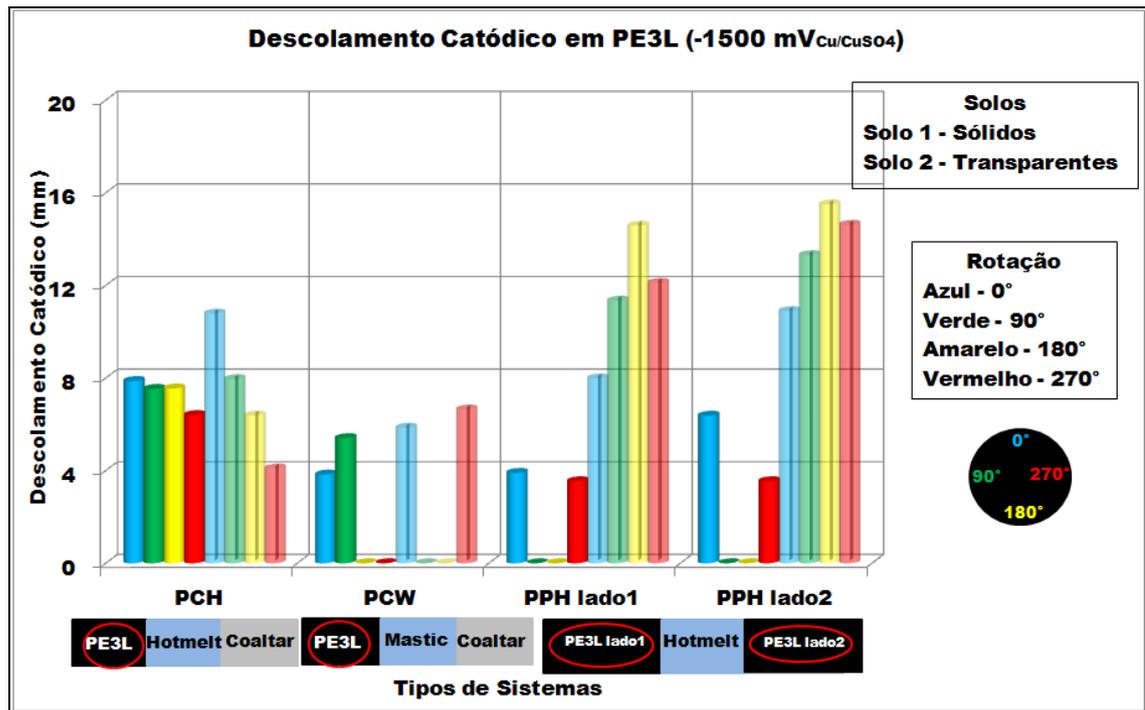
Figura 14- Visão geral do descolamentos catódico observado em função do sistema de revestimento e tipo de solo onde foram observados os casos mais críticos de descolamento catódico (-1500mV_{Cu/CuSO4}). Na legenda, a rotação refere-se à posição das diferentes falhas introduzidas no sistema

A seguir é apresentado um gráfico comparativo (Figura 14) considerando o potencial em que foram observados os casos mais críticos de descumolamento catódico ($-1500\text{mV}_{\text{Cu/CuSO}_4}$), os solos e os tipos de revestimento.

Cabe ressaltar que o valor adotado pela norma como limite máximo admitido para o descumolamento catódico, de 12 mm, está referido somente como uma referência. Na norma, os ensaios são procedidos em solução NaCl 3% com tempo de imersão de 28 dias a 20°C. Neste estudo, os ensaios foram conduzidos em solo por, aproximadamente, 450 dias.
