Mapeamento de casos de corrosão em usinas de produção de açúcar e álcool

Alisson H. dos S. Marinho^a, José G. da Silva Jr^b, Jorge F. da S. Filho^c

Tabela 1 – Relatório fotográfico

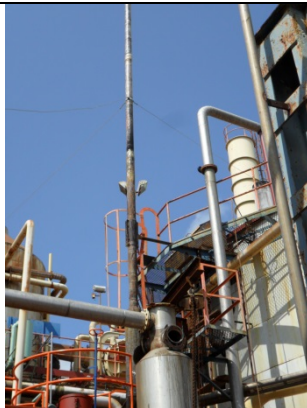
Figura 1 – Tubulação da coluna de sulfitação durante o período de moagem.

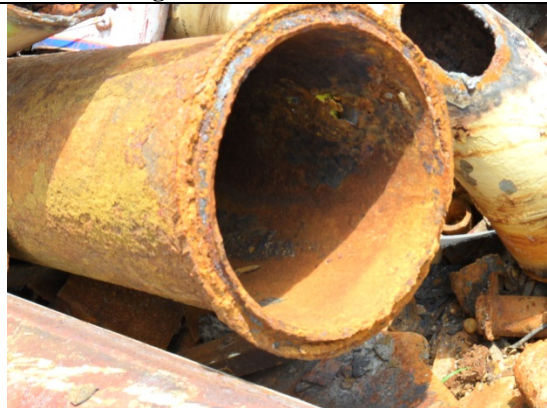
Figura 2 – Parte da tubulação da coluna do processo de sulfitação retirada após perfuração da parede do tubo.

Os técnicos e operadores da indústria relataram que primeiramente foi utilizado uma tubulação de aço carbono e esta sofreu perfuração durante o processo de operação da fábrica. A substituição desta tubulação por uma de aço inoxidável 316L não resolveu o problema, pois, a tubulação sofreu corrosão por pite também de forma muito intensa. A situação foi remediada pela substituição por um tubo de aço carbono de maior espessura que o primeiro. Isso fez com que a perfuração da tubulação fosse retardada. Além disso, essa solução se mostrou economicamente mais viável naquele momento para a usina. Para esses casos, o mais recomendando tem sido o uso de aços inoxidáveis com maior teor de cromo na composição, como o 317L e outros com teores de cromo ainda maiores (7).

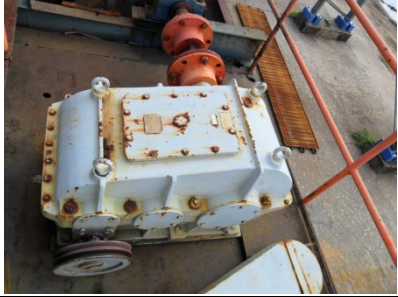
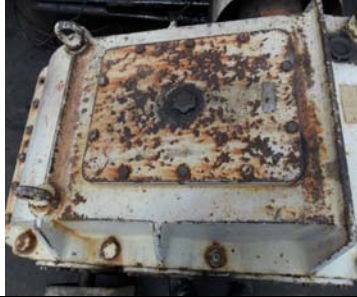
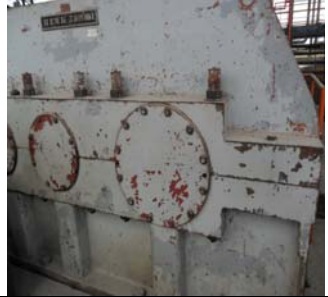
Tabela 2 – Relatório fotográfico

Um caso bem comum e generalizado é a corrosão por frestas, presente no acoplamento de tubulações, espaços entre peças, frestas do contato entre porca e parafuso, entre outros. Além da própria condição de aeração diferencial gerada pela presença de frestas, percebeu-se que porcas e parafusos similares se corroeram de forma diferente no intervalo de seis meses entre dois registros fotográficos referentes ao período de parada e o de moagem, respectivamente. O relatório fotográfico desse caso é mostrado nas figuras 3, 4 e 5, do relatório fotográfico da tabela 1.

Figura 3 – Parafusos e porcas da área externa no primeiro registro fotográfico	Figura 4 – Parafusos e porcas da área externa seis meses após o primeiro registro fotográfico	Figura 5 – Parafusos e porcas da área interna durante a moagem

Comparando-se as figuras 3 e 4 percebe-se que ocorreu corrosão elevada, nas porcas e parafusos de equipamentos da área externa, ou seja, a área da usina que não é coberta. Associa-se essa degradação à presença de frestas combinada à ação da presença de filme eletrólito estagnado, que se forma a partir da combinação de água de chuva e a névoa salina intensa presente na atmosfera da região onde a usina está localizada. Entretanto, em áreas cobertas, por exemplo, nas porcas e parafusos mostrados na figura 5, a corrosão ocorreu de forma leve. Como em muitos casos é muito difícil a eliminação completa de formação de frestas, uma solução seria a instalação de uma cobertura nas áreas externas, o que evitaria a condição de formação e estagnação de filmes eletrólitos. Outras soluções possíveis seriam utilizar materiais selantes apropriados e, a própria proteção catódica das áreas superficiais, feita a partir de um esquema de pintura adequado e com manutenção sempre que necessária (8).

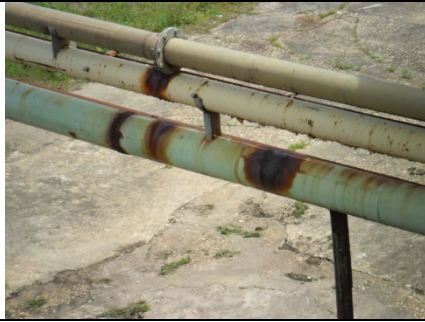
Outro ponto preocupante tem sido a tubulação de água de uso geral da usina. Essa tubulação apresenta perfurações em várias partes da extensão por onde ela percorre a área industrial, necessitando a realização de vários reparos e substituição de trechos, ainda durante o período de moagem. O relatório fotográfico da tabela 3 mostra essa tubulação com problemas de perfuração em dois trechos distintos. Na figura 6 é mostrado um trecho próximo à área de operação da usina e na figura 7 um trecho da tubulação sobre o tanque de armazenamento de água de uso geral. O problema foi associado aos altos índices que cloreto nessa água bruta. Percebe-se a necessidade urgente de uma etapa de tratamento que reduza os altos teores de cloreto relatados e consequentemente a correção do pH da água.

**Figura 6 – Tubulação de água de uso geral, trecho na área próxima a equipamentos.**

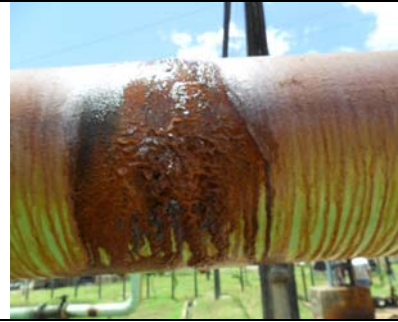
**Figura 7 – Tubulação de água de uso geral, trecho sobre o tanque de armazenamento de água.**

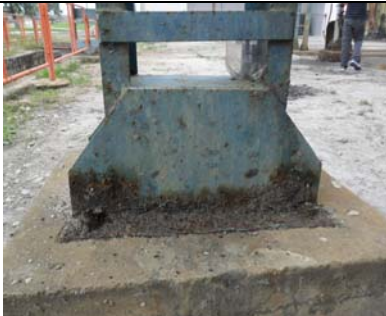
Por fim, dois casos de solução relativamente simples do problema de corrosão: a corrosão por frestas em bases de andaimes de sustentação de tubulações e a corrosão da serpentina de resfriamento dos mancais de moenda. As figuras 8 e 9 do relatório fotográfico da tabela 4 mostram, respectivamente, uma base de andaime e uma serpentina do mancal de moenda. As bases de sustentação de andaimes têm sofrido corrosão severa o que levou a um dos andaimes desabarem junto com a tubulação sustentada por ele. O caso foi associado à corrosão diferencial, devido à permeação do oxigênio do ar pela estrutura porosa do concreto que envolve a base do andaime. O ambiente propício à formação de filme eletrólito juntamente com a condição de aeração diferencial, leva a corrosão interna, gerando o deslocamento da base de concreto, provocando a falha da sustentação da estrutura. Esse problema poderia ser efetivamente reduzido pela aplicação de tintas impermeabilizantes;

**Figura 8 – Base de andaime de sustentação de tubulações.**

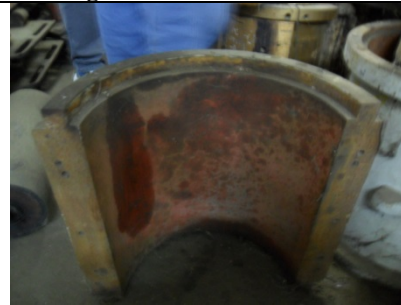
**Figura 9 – Parte da proteção de um mancal de moenda.**

No caso das serpentinas da proteção externa do mancal de moenda, o problema é o ácido clorídrico utilizado para desobstrução da serpentina. Com o uso contínuo do resfriamento, é comum ocorrer o entupimento das serpentinas. Para realizar a desobstrução, utiliza-se o ácido clorídrico, o que provoca a corrosão interna das serpentinas. A solução para este caso envolve a aplicação do ácido clorídrico combinado com um inibidor de corrosão adequado. A tabela 5 resume os casos mapeados e aqui apresentados, com as possíveis causas da corrosão e sugestões para reduzir e/ou corrigir o problema.
