Avaliação da eficiência de inibidores voláteis de corrosão para proteção externa de fundo de tanque de armazenamento por meio de ensaios de imersão

Abstract

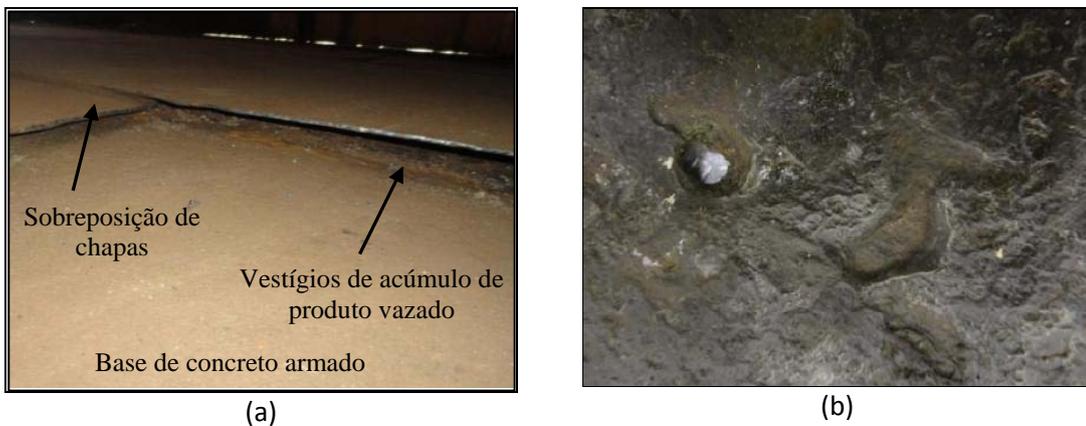
Figura 1- Aspecto visual de trecho com remoção de chapa de fundo de tanque, tendo-se exposição da base de concreto armado e de trecho de chapas sobrepostas, sob as quais há vestígios de produto vazado (a). Aspecto visual de trecho da face externa de chapa removida do fundo do tanque, tendo a mesma uma perfuração (furo com afunilamento de fora para dentro) e a presença de alvéolos (b)

A Figura 1a, obtida durante uma operação de manutenção, ilustra a presença de vestígios de produto vazado sob a chaparia remanescente e a Figura 2b da face externa de um trecho removido da chaparia mostra corrosão com perfuração e alvéolos com alta perda de espessura. A Figura 2a ilustra o acúmulo de produto vazado com vestígios de produtos de corrosão na face externa de trecho de chapa removida na operação de manutenção e a Figura 2b e a Figura 2c mostram o seu aspecto após a limpeza química (decapagem).

Tradicionalmente, a corrosão da face externa da chaparia de fundo de tanque é mitigada pela aplicação de proteção catódica com o uso de corrente impressa [4-10]. No entanto, sabe-se que há limitações desse sistema, especialmente devido à falta de contato localizado da chaparia com a base de assentamento nos bolsões de ar [10-14]. Essas falhas são intrínsecas ao sistema construtivo, estando presentes na região de sobreposição das chapas (ver Figura 1) e

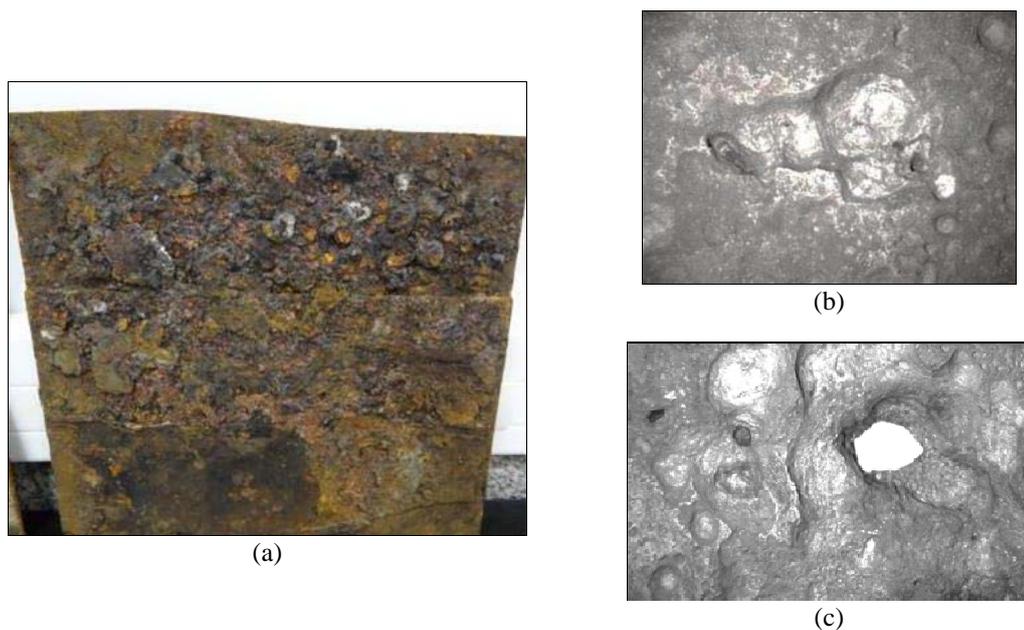
Figura 2 - Aspecto visual da face externa de um trecho de chapa de fundo de tanque removida durante uma operação de manutenção. Notam-se produtos de corrosão com sinais de produto vazado (regiões escuras) (a). Aspecto visual de trecho da mesma chapa após decapagem, mostrando a presença de alvéolos e de corrosão perfurante (furo com afunilamento de fora para dentro) (b) e (c)

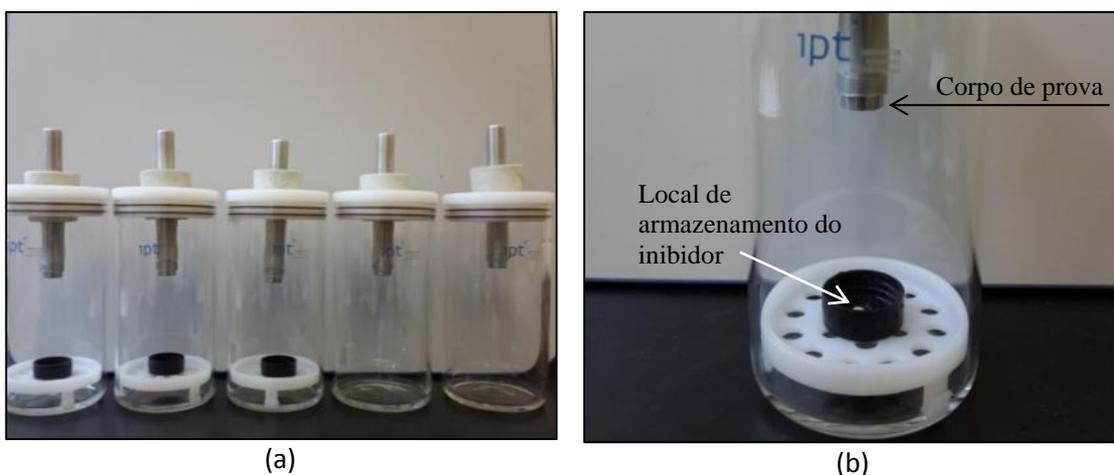
Figura 3- Ensaio de avaliação da capacidade de inibição dos inibidores segundo NACE TM0208 (a) e detalhe do ensaio, mostrando o local de armazenamento do inibidor e o corpo de prova (b)

Para o presente estudo, dois IVCs disponíveis no mercado nacional, aqui denominados de IVC-A e IVC-B, foram selecionados. A verificação da capacidade de inibição de vapor de seus compostos foi realizada por meio do ensaio qualitativo [21]. Nesse ensaio, a classificação dos IVCs é feita por meio de exame visual da superfície de corpos de prova de aço-carbono expostos a um ambiente propício à corrosão (elevada umidade relativa), na presença do inibidor volatizado. Ao término do ensaio, o aspecto da superfície do corpo de prova é comparado com os padrões apresentados na norma. A Figura 3 mostra um ensaio em execução.

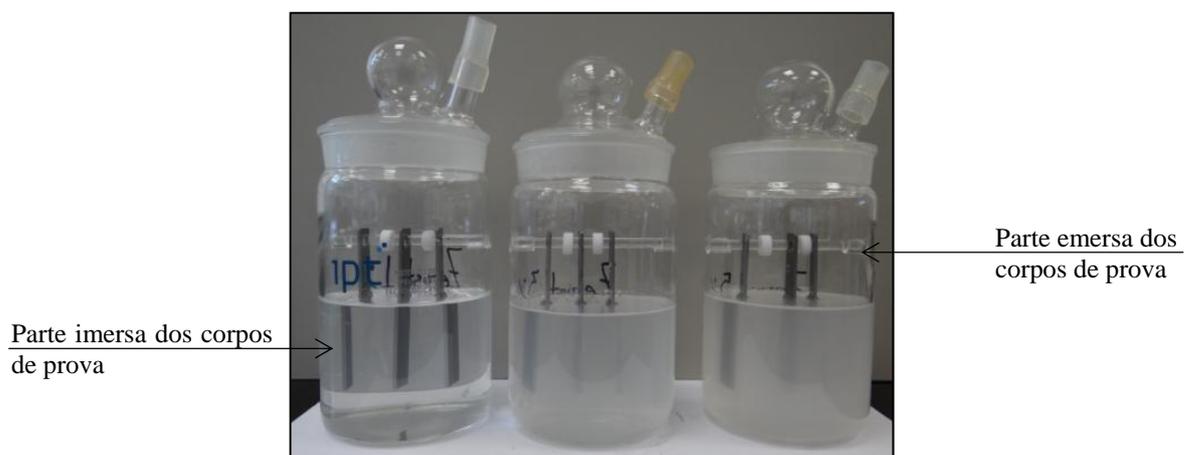
Figura 4 - Ensaio em curso em algumas células de ensaio em solução de NaCl

Para os ensaios de imersão, foram utilizadas células providas de uma tampa. Essas foram parcialmente preenchidas com a solução de ensaio, de modo a ser possível avaliar a ação do inibidor em solução (parte imersa dos corpos de prova) e em espaço vapor (parte emersa dos corpos de prova), conforme mostra a Figura 4.

Como também mostra a Figura 4, para cada ensaio de imersão, foram avaliados três corpos de prova de aço-carbono ABNT 1020, nas dimensões de 76,0 mm x 12,5 mm x 1,5 mm. O preparo desses consistiu da eliminação dos cantos vivos, realização de um furo de fixação na parte superior e jateamento abrasivo de ambas as faces com microesferas de vidro. Antes do início dos ensaios, os corpos de prova foram submetidos à lavagem com água e detergente, desengraxe com acetona e secagem.

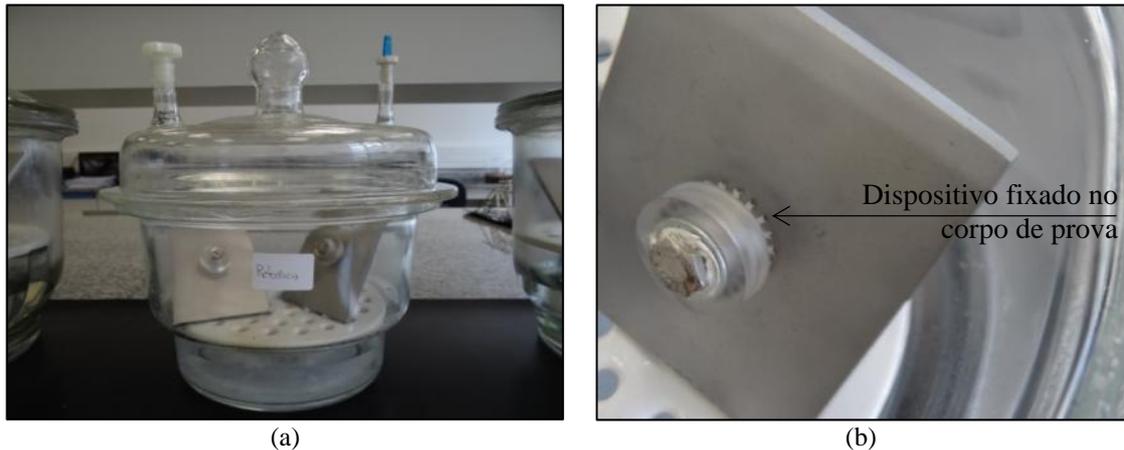
Figura 5 - Ensaio em curso para verificação da susceptibilidade de corrosão em frestas na presença dos inibidores selecionados (a) e detalhe do dispositivo padronizado, fixado em um corpo de prova (b)

Para os ensaios de resistência à corrosão em frestas, foram utilizados dois corpos de prova. Ao centro desses corpos de prova foi feito um orifício para fixação de dispositivos formadores de frestas. Com o objetivo de uniformizar as dimensões das frestas na superfície dos corpos de prova, foi aplicado sempre um mesmo valor de torque, 8,5 N.m [22] ao conjunto parafuso/porca/arruelas do dispositivo de fresta. A Figura 5 mostra o ensaio em curso e detalhe do dispositivo formador de fresta.

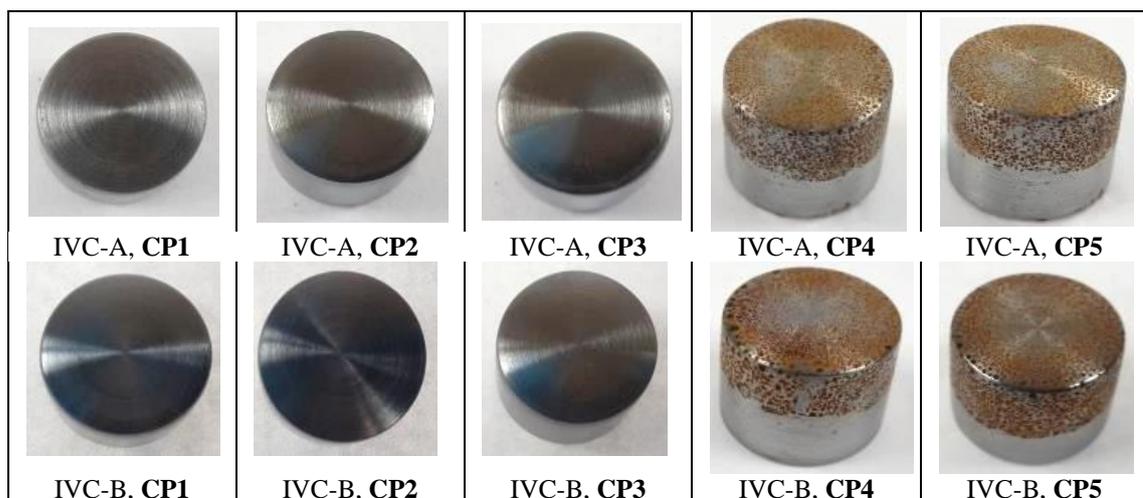
Figura 6 - Aspecto visual dos corpos de prova ao término do ensaio de inibição de vapor

Os corpos de prova (CP1, CP2, CP3) expostos à inibição de vapores dos inibidores (IVC-A e IVC-B) em ambiente de umidade relativa elevada não apresentaram alteração do seu aspecto visual ao término dos ensaios, enquanto que, os corpos de prova (CP4 e CP5) expostos ao mesmo ambiente sem a presença dos inibidores apresentaram corrosão generalizada. A Figura 6 **Erro! Fonte de referência não encontrada.** apresenta o aspecto dos corpos de prova ensaiados.

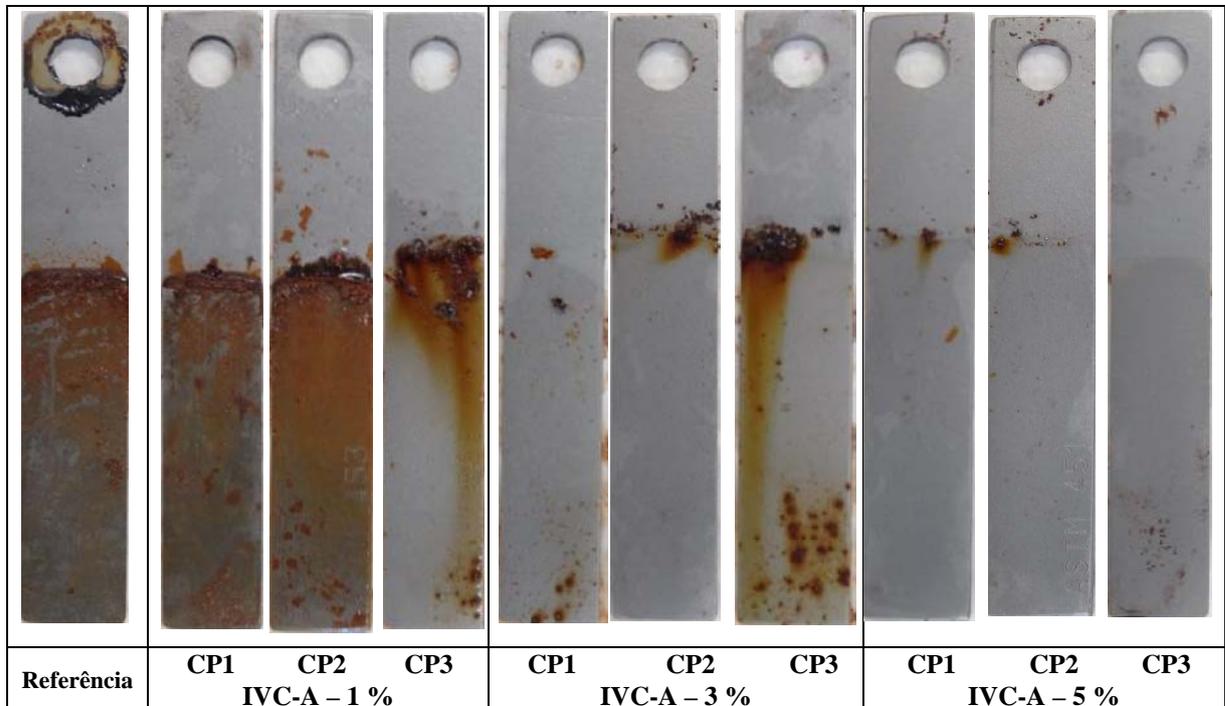
Figura 8- Aspecto visual dos corpos de prova logo após o término do ensaio de imersão em solução NaCl com adição do inibidor IVC-A.

Ao término dos ensaios, o exame visual dos corpos de prova (CP1, CP2, CP3) mostrou a presença de indícios de sua corrosão. Quanto maior era a concentração de inibidores nas soluções de NaCl, menos significativos eram esses indícios. A **Erro! Fonte de referência não encontrada.** 8 e a F 9 apresentam o aspecto visual dos CPs logo após o término dos ensaios.

Pela Figura 8 e Figura 9, pode-se observar que o inibidor IVC-B apresentou melhor desempenho, pois, na concentração de 5 %, praticamente não havia indícios de corrosão na superfície dos CPs. Após a decapagem de todos os CPs, somente parte deles ainda apresentava ataque visível ao metal. A exceção foi para os CPs do IVC-B, nas soluções de

3 % e 5 %, que não apresentaram nenhum indício de ataque superficial. Quanto aos CPs do inibidor IVC-A imersos nessas mesmas soluções, o ataque foi significativo na parte imersa e na região de interface entre esta parte e a emersa.

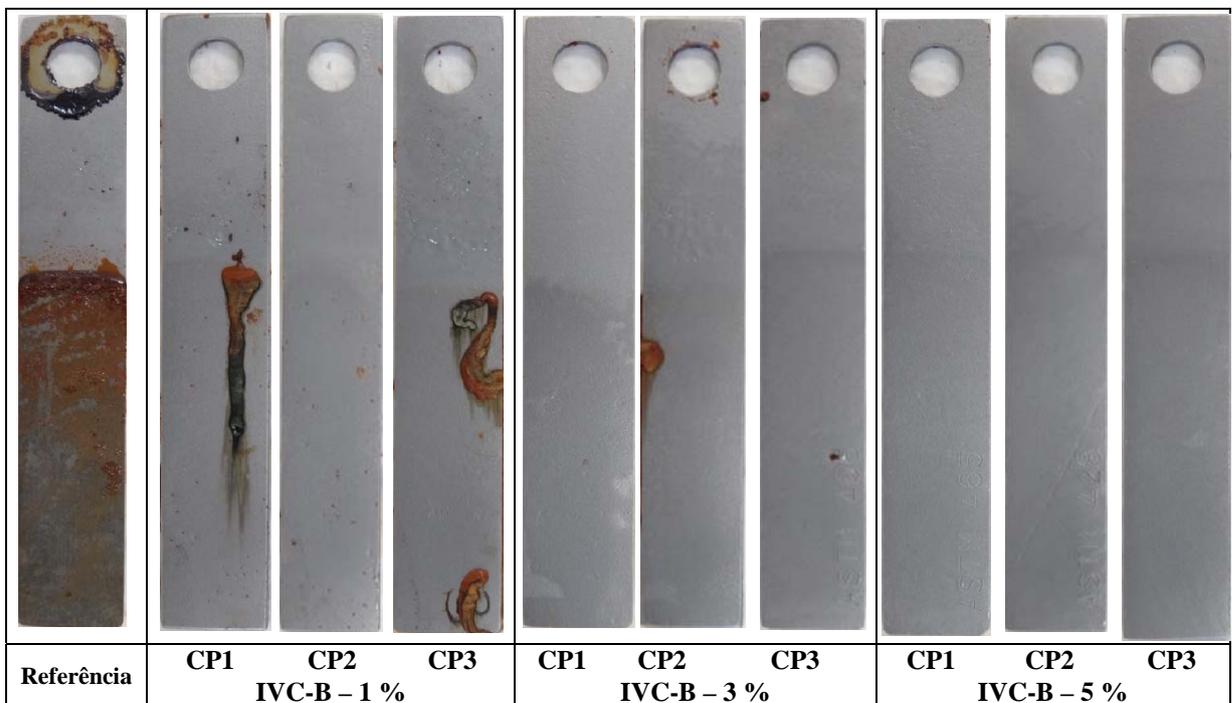
Figura 9- Aspecto visual dos corpos de prova logo após o término do ensaio de imersão em solução NaCl com adição do inibidor IVC-B.

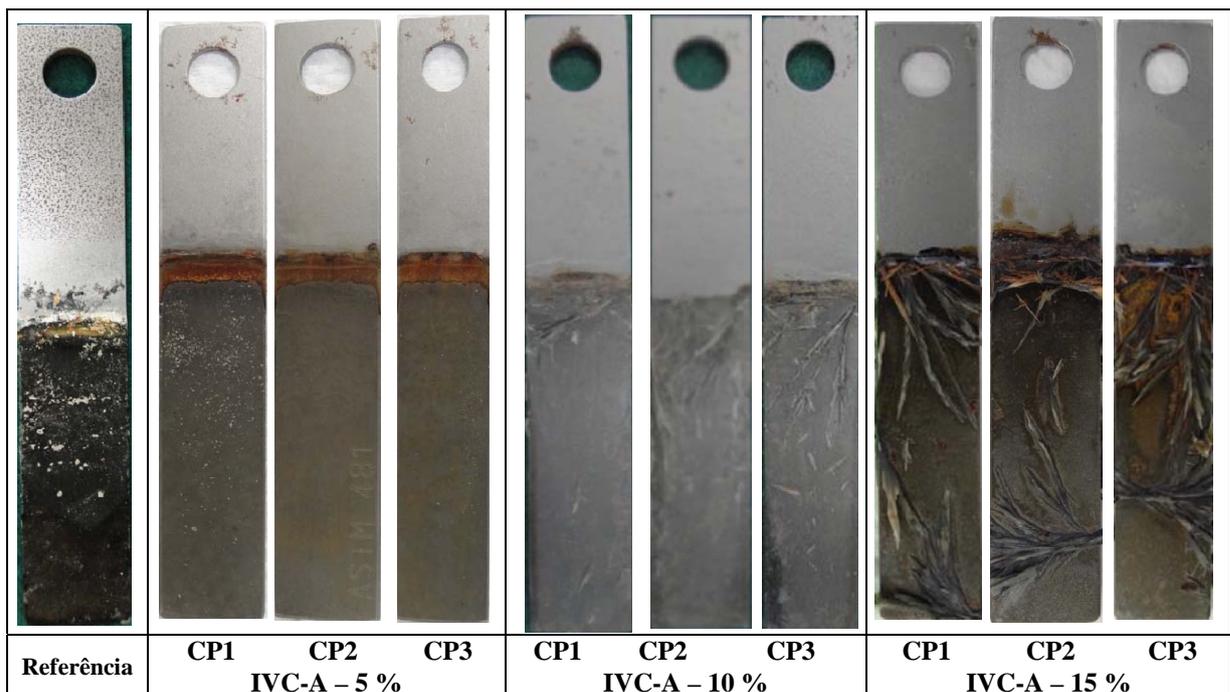
Figura 10 - Aspecto visual dos corpos de prova logo após o término do ensaio de imersão em água produzida com adição do inibidor IVC-A

Ao término dos ensaios, o exame visual dos corpos de prova (CP1, CP2, CP3) mostrou a presença de indícios de corrosão, especialmente na parte imersa. Quanto maior era a concentração de inibidores nas soluções, menos significativos eram esses indícios. Para o inibidor IVC-A, houve a formação de cristais na superfície imersa dos CPs. A Figura 10 e a Figura 11 apresentam o aspecto visual dos CPs, logo após o término dos ensaios, para as soluções 5 %, 10 % e 15 %.

Pelas figuras, pode-se observar que o inibidor IVC-B apresentou melhor desempenho, pois na concentração de 15 % praticamente não havia indícios de corrosão na superfície dos CPs. Após a decapagem, não foi visualizado sinais de ataque à superfície do metal, enquanto isso ocorreu para as demais soluções de ambos os inibidores.

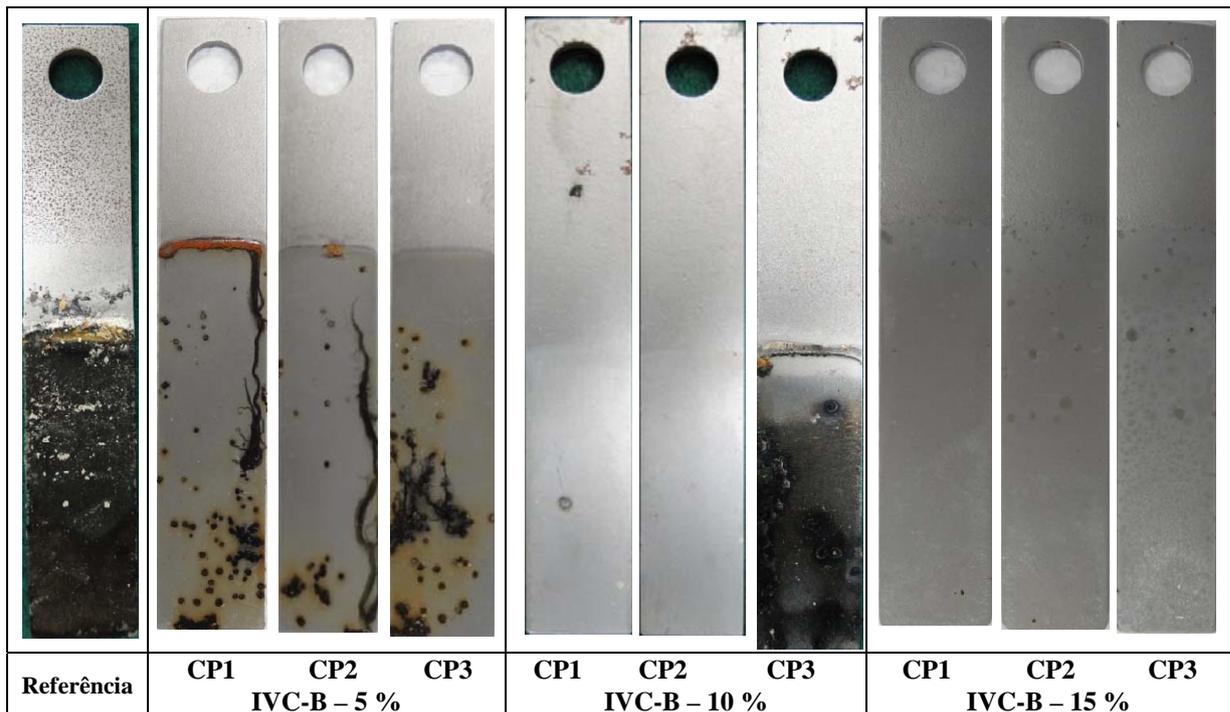
Figura 11- Aspecto visual dos corpos de prova logo após o término do ensaio de imersão em água produzida com adição do inibidor IVC-B

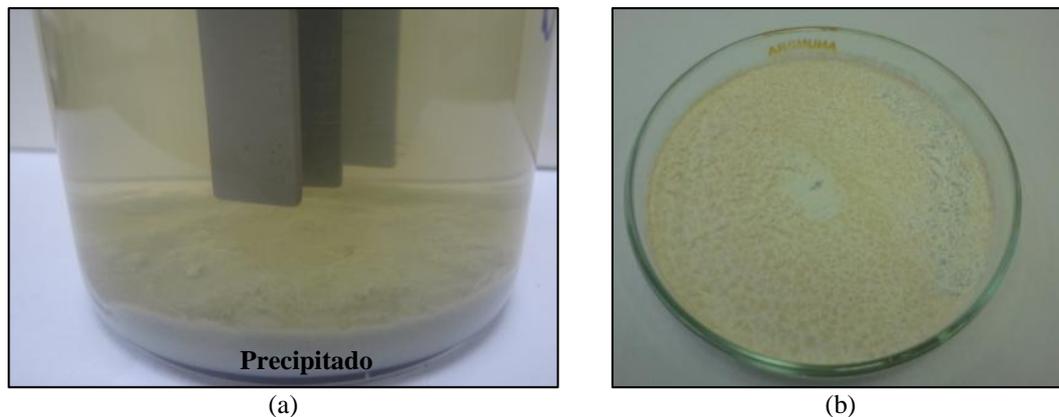
Figura 12 - Precipitado na célula de ensaio dos ensaios de imersão em água produzida (a) e detalhe do precipitado seco que foi analisado (b)

Cabe mencionar que a adição do inibidor IVC-B na água produzida resultou na formação de um precipitado branco. Uma amostra do precipitado foi coletada e, após secagem, foi analisada por espectroscopia de dispersão de energia (EDS) e por difração de raios X (DRX). O resultado desta análise mostrou a formação de carbonato de cálcio e magnésio. A Figura 12 mostra o precipitado e a amostra analisada.

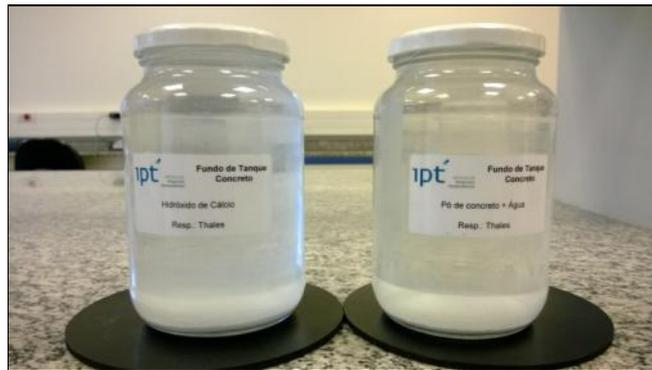
Figura 13 - Ensaios em soluções simulando a água de poros de concreto

Como, posteriormente, os inibidores serão avaliados em protótipo de tanque com chaparia assentada sobre base de concreto, optou-se por avaliar melhor a formação do precipitado, sendo isto feito em duas soluções simuladas de água de poros de concreto. Uma das soluções foi obtida pela trituração de concreto recém-executado em britador e moinho de discos, até passar totalmente na peneira de abertura 0,30 mm. O pó obtido foi misturado à água deionizada, sendo mantida a relação de 1:5. A outra solução foi obtida com a saturação de água deionizada com hidróxido de cálcio. Após um período de 24 h de preparo das soluções, estas foram filtradas e em seguida foi adicionado 5 % dos inibidores em estudo. A Figura 13 ilustra a realização desses ensaios.

Somente para o inibidor IVC-B, observou-se a gradual mudança de coloração das soluções, que culminou na formação de um precipitado de cor esbranquiçada. O acompanhamento do pH das soluções mostrou que a formação de precipitado resultou no abaixamento do pH de 12,6 para em torno de 10 em ambas as soluções.

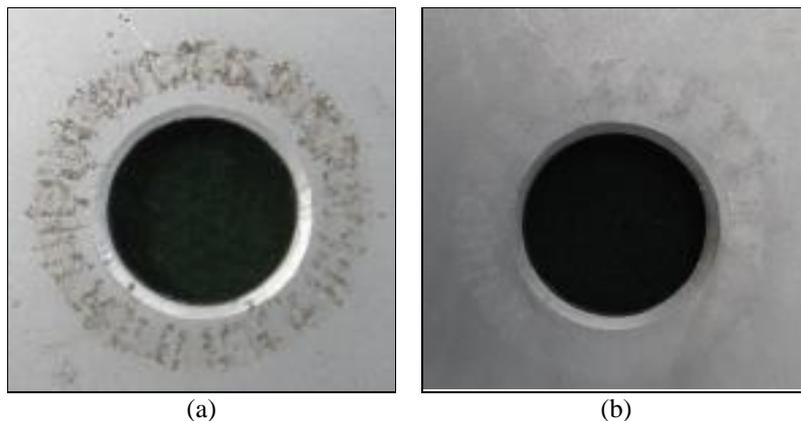
Figura 14 - Aspecto visual de trecho da superfície de corpo de prova, antes (a) e após decapagem (b), em ensaio de referência (sem inibidor). Nota-se que após a decapagem do corpo de prova (b) ocorreu ataque ao metal no entorno do orifício (b).

Ao término dos ensaios, o exame visual dos corpos de prova expostos a ambiente sem presença de inibidores (Figura 14) e com presença do inibidor IVC-B (Figura 15) mostrou a ocorrência de sinais de corrosão em fresta no entorno do orifício de instalação do dispositivo de fresta.

No ensaio do inibidor IVC-B, também foi visualizado os mesmos indícios na borda de apoio à base de um dos corpos de prova. Após a decapagem, pôde-se observar o ataque ao metal, tendo-se corrosão nas frestas formadas pelo dispositivo (Figura 14 e Figura 15).

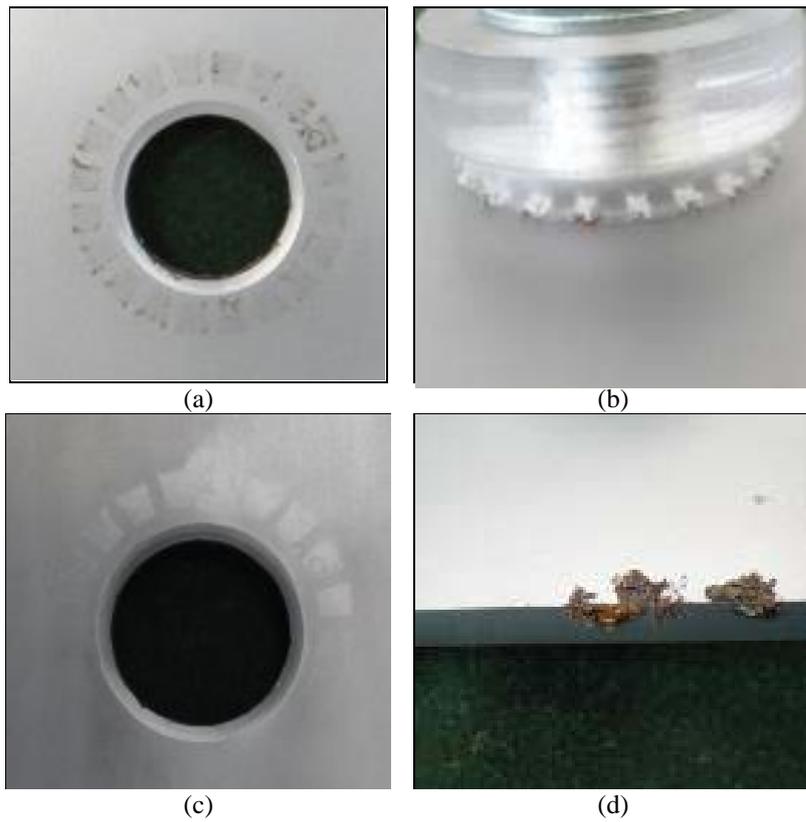
Figura 15 - Aspecto visual de trecho da superfície de corpo de prova, antes (a) (b) e após decapagem (c), em ensaio com o inibidor IVC-B. Nota-se o ataque ao metal no entorno do orifício (c) e, também, em trecho da borda do corpo de prova que estava em contato com a base de apoio (d).

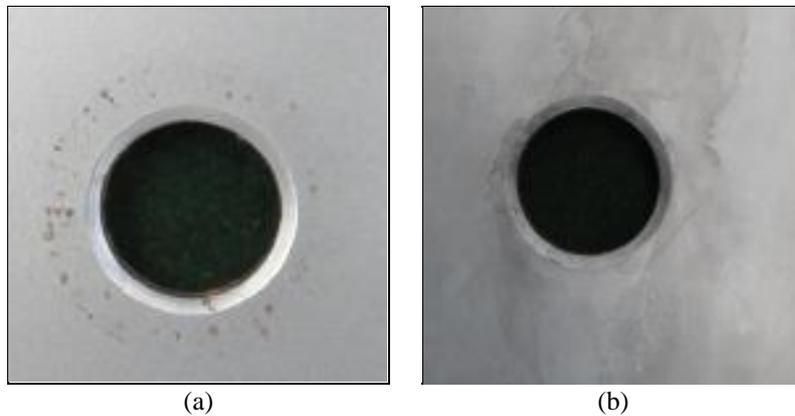
Figura 16 - Aspecto visual de trecho da superfície de corpo de prova, antes (a) e após decapagem (b), em ensaio com o inibidor IVC-A. Nota-se que após a decapagem do corpo de prova não havia indícios de ataque ao metal (b).

No ensaio com o inibidor IVC-A, também foi visualizado indícios de corrosão no entorno do orifício, no entanto, após a decapagem, não havia sinais de ataque ao metal. A Figura 16 ilustra o exposto.
