Trabalho apresentado durante o INTERCORR 2016, em Búzios/RJ no mês de maio de 2016.

## **AVALIAÇÃO DA EFETIVIDADE DE PROCEDIMENTOS DE PASSIVAÇÃO UTILIZADOS EM TROCADORES DE CALOR OPERANDO EM SISTEMA DE ÁGUA DE REFRIGERAÇÃO**

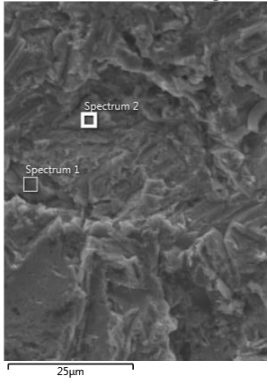
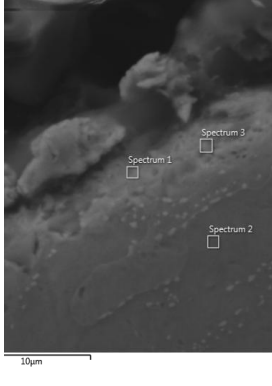
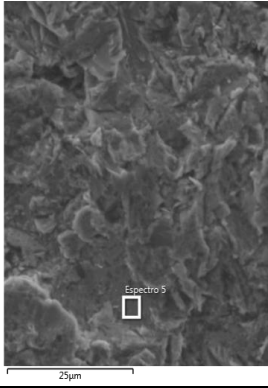
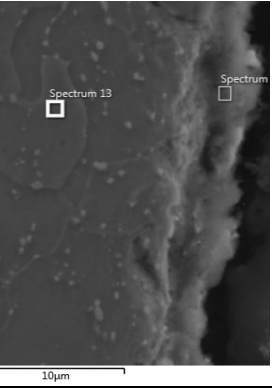
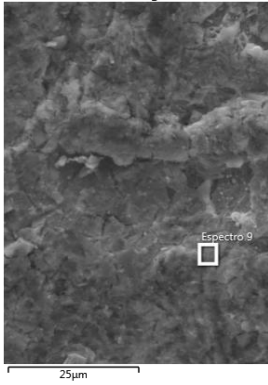
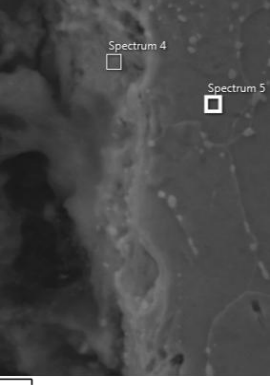
**Tabela 04 - Microscopia Eletrônica de Varredura (Avaliação de superfície)**

A avaliação da superfície dos cupons realizada com microscópio eletrônico de varredura (MEV) associada a microanálise por Energia Dispersiva por Raios X (EDS) evidenciaram a formação de uma camada a base de fosfato e/ou zinco sobre a superfície dos cupons avaliados, como mostrado nas Tabelas 04 e 05.

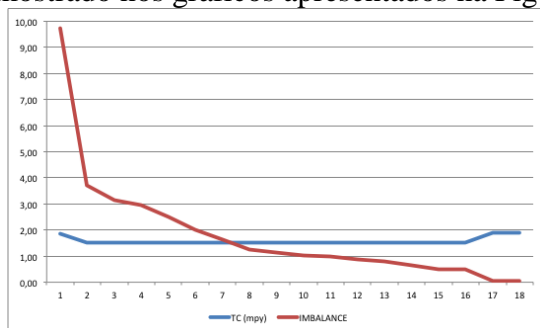
Os três procedimentos testados apresentaram redução na tendência da taxa de corrosão, indicado pela curva azul e na tendência a ocorrência de corrosão por pite, indicado pela curva vermelha, confirmado a formação de uma camada protetora na superfície do cupom, como mostrado nos gráficos apresentados na Figura 03.

**Figura 03 – Resultado da avaliação da tendência da corrosão por LPR**

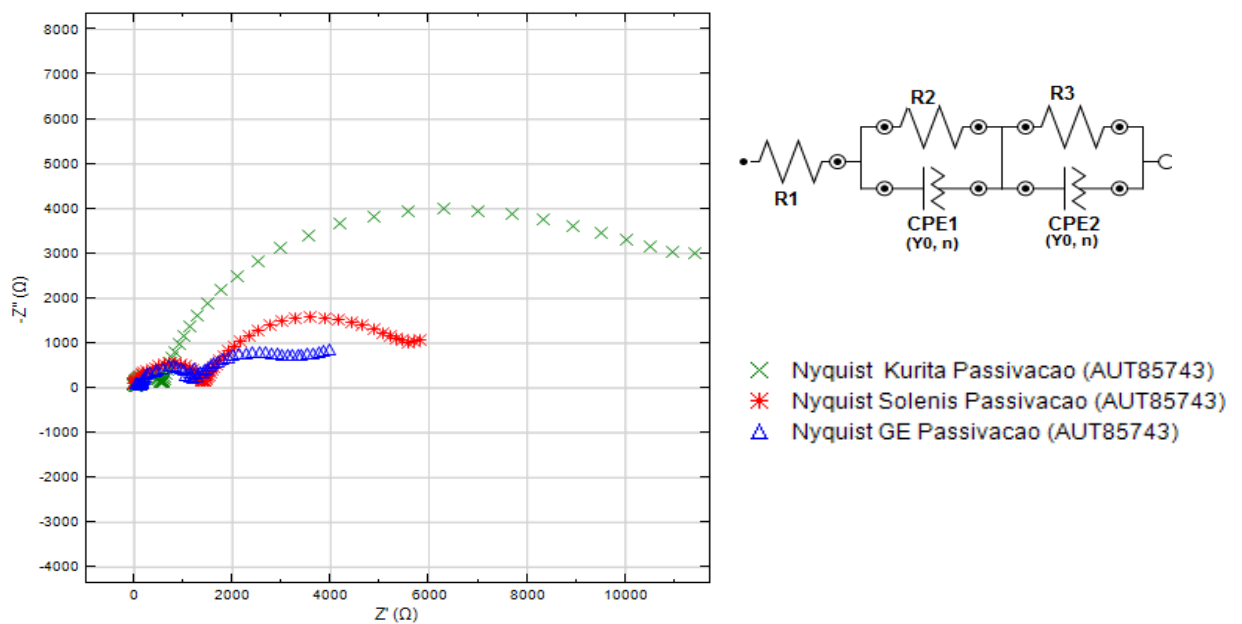
A Figura 04 mostra os diagramas de impedâncias de Nyquist obtidos nos ensaios, utilizando eletrodo de aço carbono após ter sido exposto ao procedimento de passivação. Para cada procedimento foi obtido um diagrama. O formato dos gráficos de Nyquist com mais de um semicírculo indicam a existência de duas constantes de tempo, evidenciando a existência de uma barreira sobre a superfície dos eletrodos. Cada combinação RC característica de um semicírculo possui uma constante de tempo particular

**Figure 04 – Gráfico Nyquist dos ensaios de Impedância.**

Utilizando como referência resultados de estudos de camada passiva realizado por Wolyne e colaboradores, foi selecionado um circuito equivalente com duas combinações resistor/capacitor, como mostrado na Figura 04 [10,11]. A aderência dos valores obtidos neste circuito com o comportamento do ensaio foi validada, de acordo com o método de ajuste não linear dos mínimos quadrados complexo.

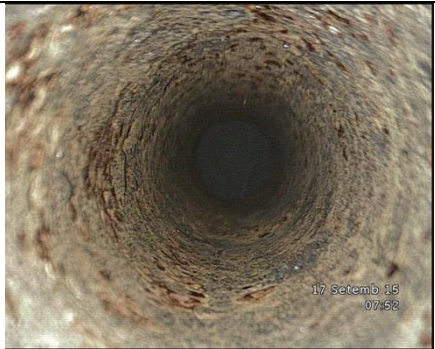
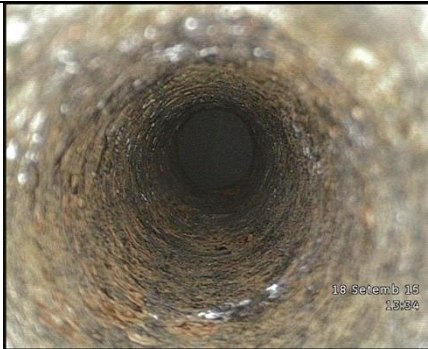
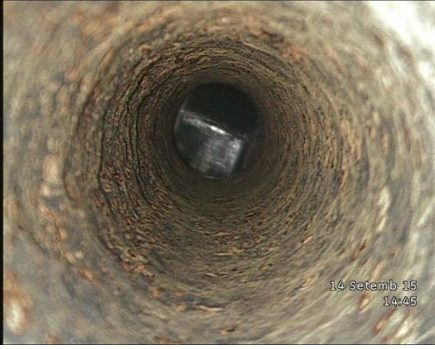
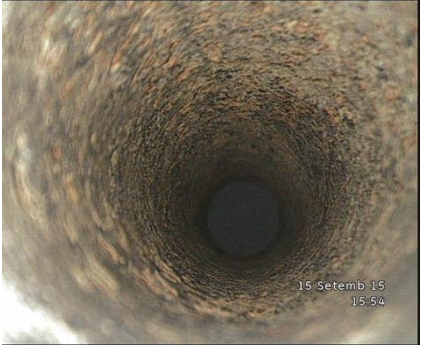
Foi realizada uma criteriosa avaliação visual interna nos tubos instalados no sistema piloto antes e após a circulação dos produtos de passivação, utilizando um videoscópio GE modelo XLG3 verificou-se que não ocorreu a formação da camada passivante que cobrisse todas as superfícies dos tubos. Como pode ser observado pela diferença de coloração observada na superfície dos tubos mostrados na sequência de fotos da Figura 5.

**Figura 5 – Foto mostrando as superfícies internas dos tubos avaliados, com o uso do videoscópio.**

Os três procedimentos testados apresentaram eficiência para formar uma camada protetora na superfície dos cupons. Contudo, na superfície dos tubos, avaliados como corpos de prova, a camada formada não apresentou boa efetividade, pois não cobriu toda a área exposta, evidenciando que os procedimentos testados necessitam de melhorias para assegurar uma proteção efetiva dos tubos nas condições reais de serviço.

A deficiência observada na formação da camada protetora nos tubos é explicada pela condição superficial dos mesmos, que apresenta presença óxidos estáveis não protetores impedindo que os inibidores de corrosão atuem na formação de uma camada protetora totalmente efetiva.
