Trabalho apresentado durante o INTERCORR 2016, em Búzios/RJ no mês de maio de 2016.

## ANÁLISE DA CORROSIÃO DE AÇOS INOXIDÁVEIS AISI 430 E AISI 439 EM CORPOS DE PROVA COM DIFERENTES ACABAMENTOS SUPERFICIAIS NO SENTIDO TRANSVERSAL AO DE LAMINAÇÃO.

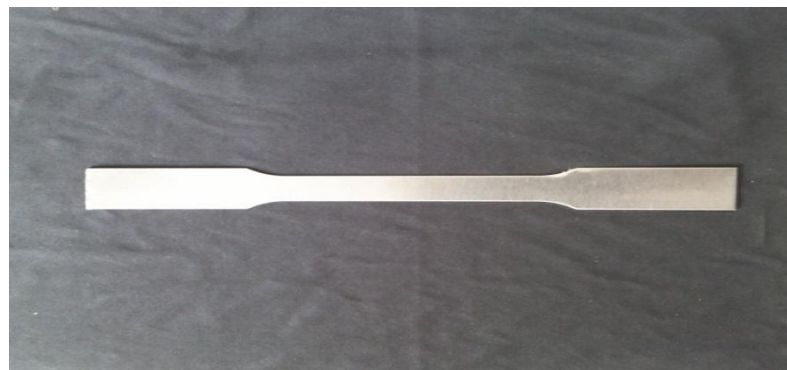
**Figura 2 - Aspecto de um corpo de prova utilizado nos ensaios.**

Os corpos de prova foram retirados por estampagem utilizando-se um molde nas dimensões especificadas retirando-os de forma que a seção útil fosse transversal a direção de laminação. Em seguida, foram aplicadas duas demãos de um verniz em todo contorno de todos os corpos de prova que foram submetidos aos ensaios de imersão. A Figura 2 mostra um corpo de prova utilizado.

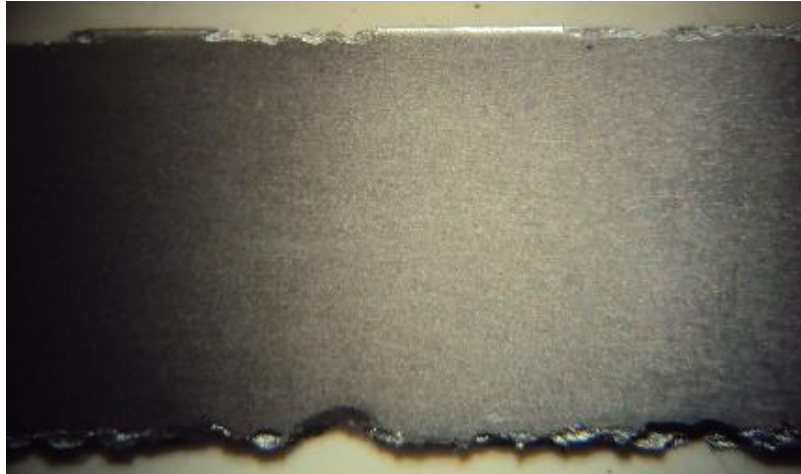
Observando-se os corpos de prova AISI 430 B 1 03 e AISI 430 B 2 03 ao visual, não há pites de corrosão mesmo após três dias submetidos ao ensaio de imersão. A Figura 5 mostra que o processo corrosivo nestes corpos de prova, iniciou-se a partir das bordas da seção que sofreu corte na retirada do corpo de prova.

**Figura 5 - Corpo de prova AISI 430 B 1 03 após ensaio.**

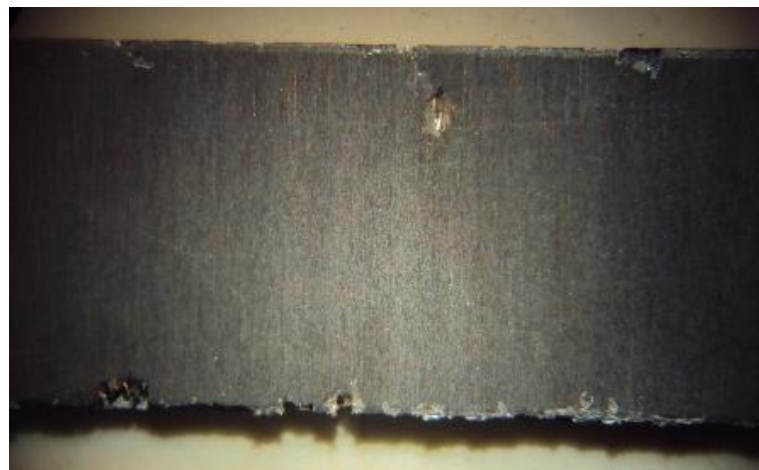
Nas amostras AISI 430 R 3 03 e AISI 430 R 4 03, também não foram visualizados pites mesmo após três dias de ensaios de imersão. Notou-se que o processo corrosivo também se iniciou a partir das regiões de borda deformadas pelo corte da amostra e, que a corrosão progrediu no sentido de laminação conforme ilustra a Figura 6.

**Figura 6 - Corpo de prova AISI 430 R 4 03 após ensaio.**

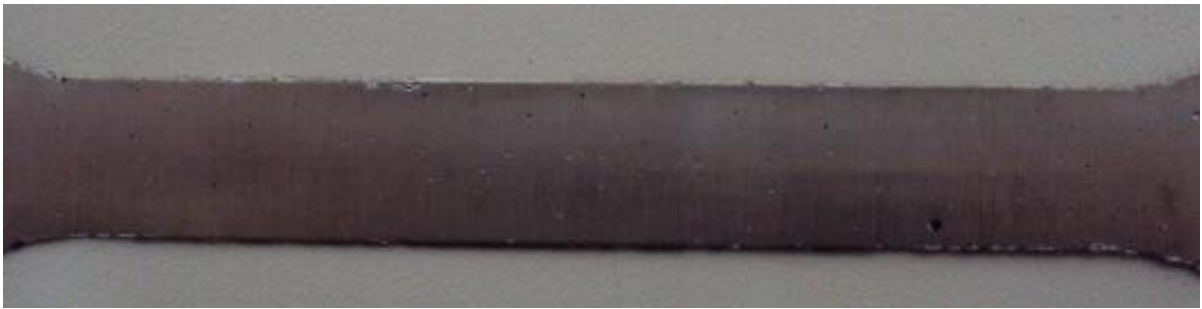
Nos corpos de prova AISI 439 E 5 03 e AISI 439 E 6 03, foram visualizados muitos pites de corrosão de diferentes tamanhos, sendo que os pites típicos apresentaram-se espalhados em ambas as amostras, atingindo cerca de 260 pites, com tamanho uniforme e em dimensões pouco perceptíveis a olho nu, conforme mostra a Figura 7. Os pites maiores, em torno de 50 aproximadamente, para cada amostra, estavam dispostos de uma forma aleatória e alguns desses pites perfuraram totalmente o corpo de prova como mostra a Figura 8, onde também foi evidenciado o processo corrosivo a partir das regiões de corte do corpo de prova, porém de uma forma bem menos intensa que nos aços AISI 430.

**Figura 8 - Corpo de prova AISI 439 E 5 03 após ensaio.**

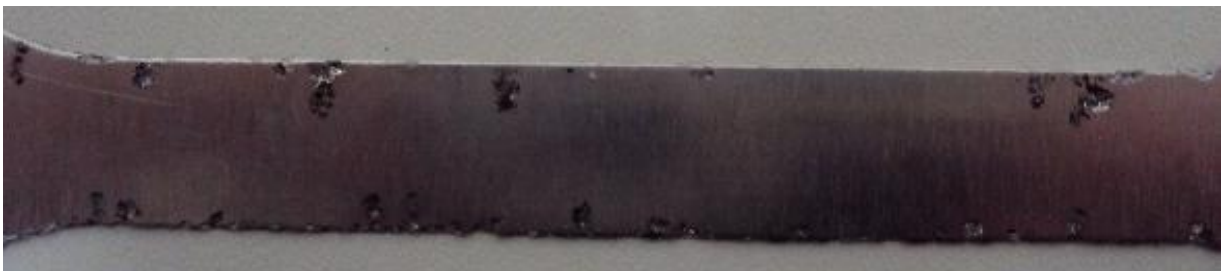
Nas amostras AISI 439 R 7 03 e AISI 439 R 8 03, pode-se verificar em torno de 180 pites de corrosão, em geral extremamente pequenos, quase imperceptíveis a olho nu por todo corpo de prova. Foram contados também aproximadamente 50 pites de corrosão com diâmetro maior e bastante visível que perfuraram as amostras em alguns casos. Também foi observado o processo de corrosão à partir das bordas, na região de corte do corpo de prova, apresentadas nas Figuras 9 e 10.

**Figura 9 - Corpo de prova AISI 439 R 8 03 após ensaio.**

**Figura 10 - Corpo de prova AISI 439 R 8 03 após ensaio.**

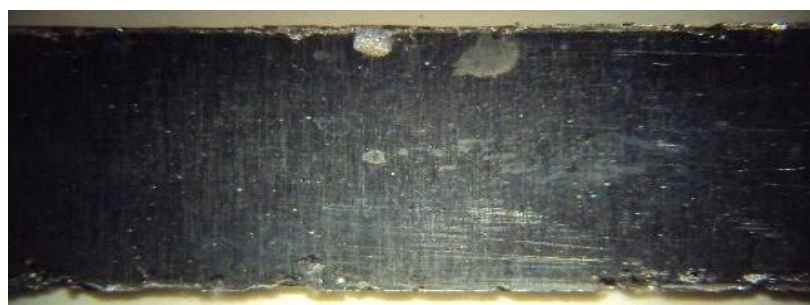
Nas amostras AISI 439 R 15 06 e AISI 439 R 16 06, foram encontrados na superfície, sendo aproximadamente 40 pites de corrosão e todos perfuraram a amostra. No entanto, a maioria dos pites, em torno de 200 visualizados na superfície, são quase imperceptíveis a olho nu conforme mostra a Figura 14.

**Figura 14 - Corpo de prova AISI 439 R 15 06 após ensaio.**

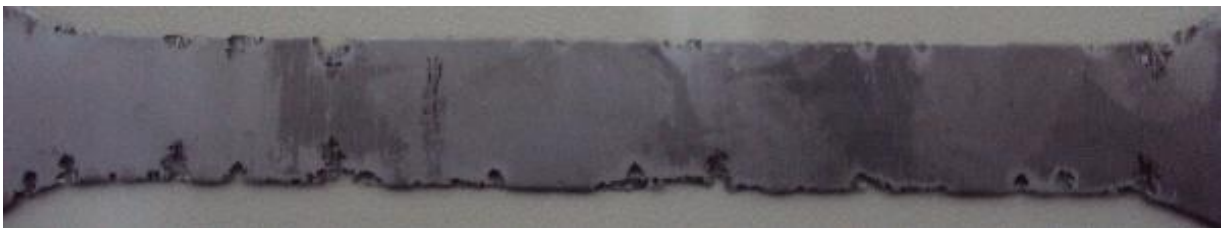
Nos corpos de prova AISI 430 R 19 10 e AISI 430 R 20 10 verificou-se que, comparando com as amostras submetidas ao ensaio de imersão por três e seis dias, o processo de corrosão também se iniciou nas regiões de corte da amostra. Porém visualmente, conforme as Figuras 16 e 17, a extensão da corrosão é muito maior e mais agressiva e também progride no sentido de laminação e, em alguns pontos, quase chega a atingir a outra extremidade do corpo de prova.

**Figura 16 - Corpo de prova AISI 430 R 19 10 após ensaio.**

**Figura 17 - Corpo de prova AISI 430 R 19 10 após ensaio.**

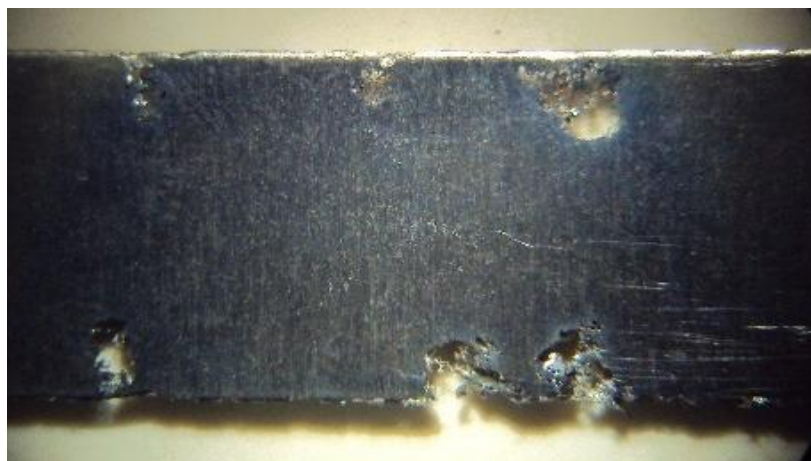
Finalmente nas amostras AISI 439 R 23 10 e AISI 439 R 24 10, notou-se que o processo corrosivo a partir das regiões de corte praticamente se estabilizou em relação às amostras submetidas ao ensaio de imersão por seis dias, exceto somente em alguns pontos onde a corrosão por pites se mostrou de três à quatro vezes maior na sua extensão, conforme apresenta a Figura 19.

**Figura 19 - Corpo de prova AISI 439 R 23 10 após ensaio.**
