Trabalho apresentado durante o INTERCORR 2018, em São Paulo, no mês de maio de 2018.

Avaliação das características morfológicas da camada porosa produzida pela anodização da liga de Al 2024 em ácido sulfúrico-tartárico

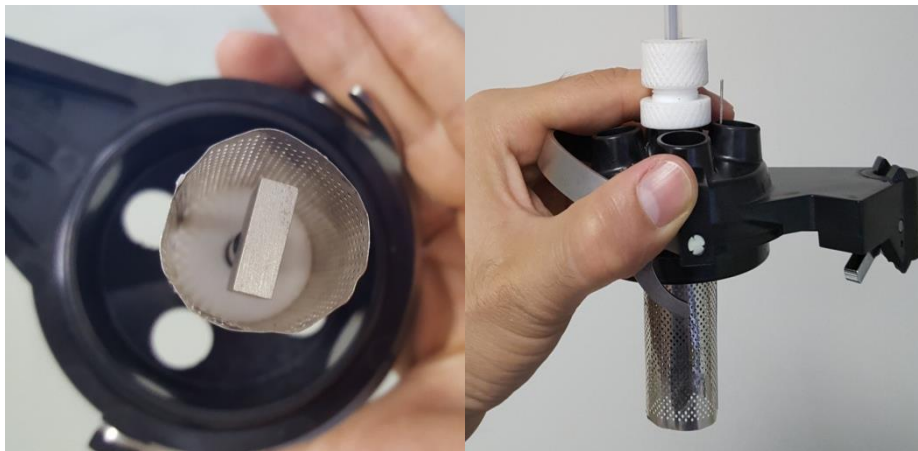
A Figura 1 mostra o esquema de montagem do eletrodo de trabalho (corpo de prova) e do contraeletrodo de platina.

Figura 1 - Posição do corpo de prova em relação ao contraeletrodo.

A solução de anodização foi preparada em água destilada utilizando ácido sulfúrico (98%) e ácido tartárico (P.A), com concentração final de 40g/L e 80g/L, respectivamente. O tempo de anodização em todos os casos é de 25 minutos com aplicação de potencial de 14V. A célula de anodização consiste de um corpo de prova centralizado em um contraeletrodo de platina de formato cilíndrico e área aproximada de 47 cm².

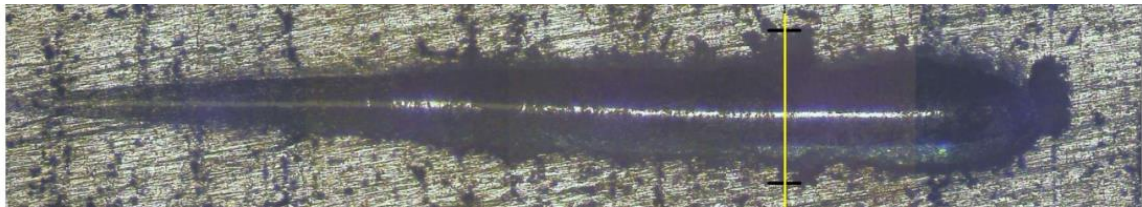
Os valores foram obtidos em intervalos de 20 segundos e mostram a evolução da força de atrito e da largura do risco à medida que a força normal aplicada aumenta. A Figura 4 mostra um dos riscos feitos sobre a superfície, em que a linha amarela se encontra sobre a região em que se observou uma delaminação da camada anódica.

Figura 4 – Risco produzido durante o ensaio de *scratch test* com uma delaminação (representada pela linha amarela) observada quando a força aplicada foi de 3,824 Kg.

Os resultados do ensaio de *scratch test* mostram que a força necessária para criar a primeira falha de aderência da camada anódica ao alumínio foi em torno de 2,0 kg para os cinco riscos criados sobre a superfície. Além disso, observou-se, em 3 dos riscos produzidos, um processo de delaminação da camada quando a força aplicada atingiu valores em torno de 4,0 kg.

Nesse caso, esse fenômeno foi observado com 75 segundos de ensaio, a uma força aplicada de 3,824 kg. Vale ressaltar que a delaminação pode ser observada tanto nas regiões acima quanto abaixo do risco.
